Asbestinventarisatetest

Lentedreef 10, 8930 Menen

Attestnummer : 20240311-000084.000

Uitgegeven op : 11.03.2024

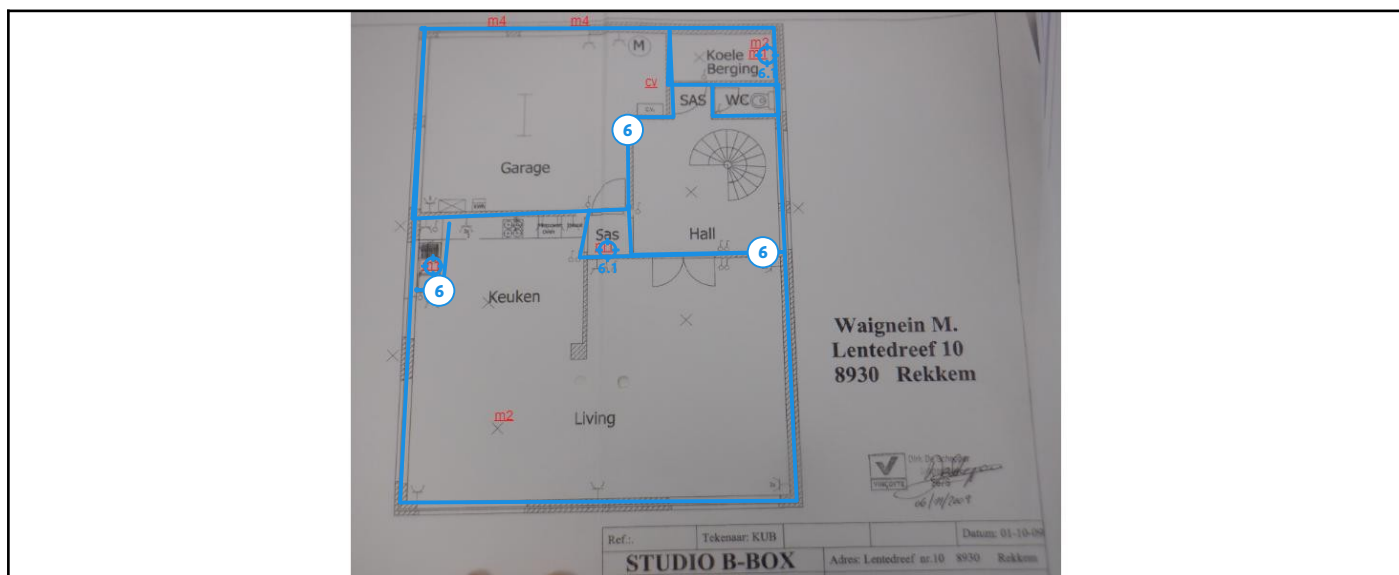
Plan 1.1: Grondplan gelijkvloers lentedreef

Beschrijving	Type	Actie
6. Pleisterwerk muren	Geen asbest	-
6.1 Code: M1	Mengmonster	-

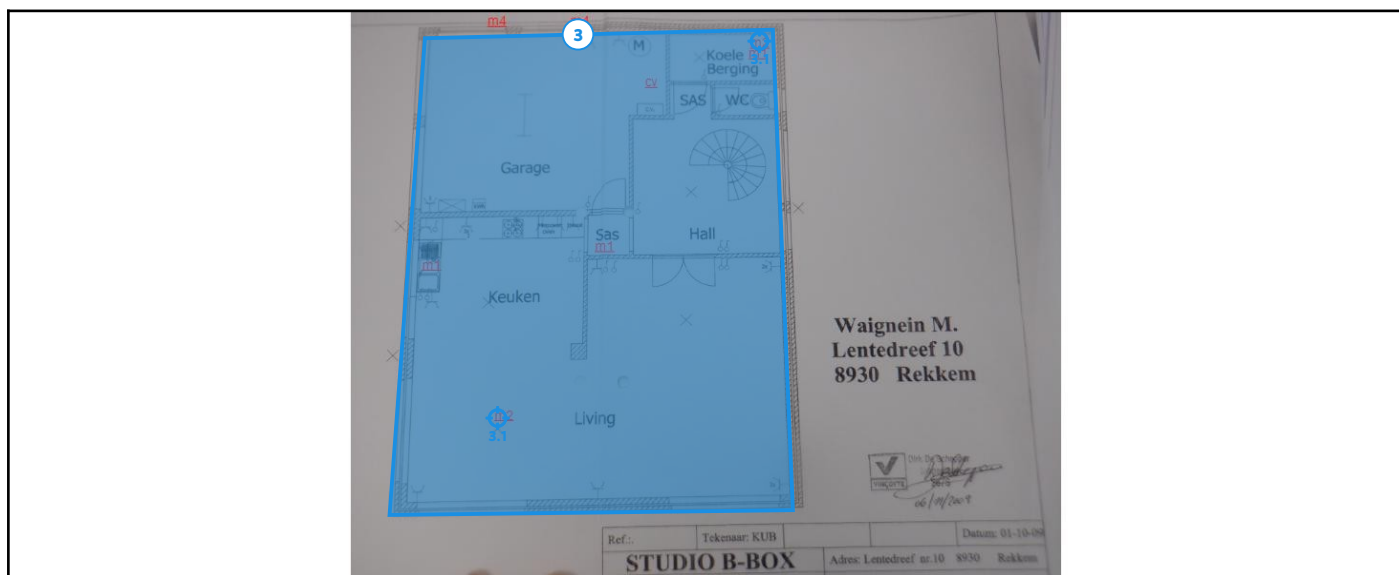
Plan 1.2: Grondplan gelijkvloers lentedreef

Beschrijving	Type	Actie
3. Pleisterwerk plafond	Geen asbest	-
3.1 Code: M2	Mengmonster	-

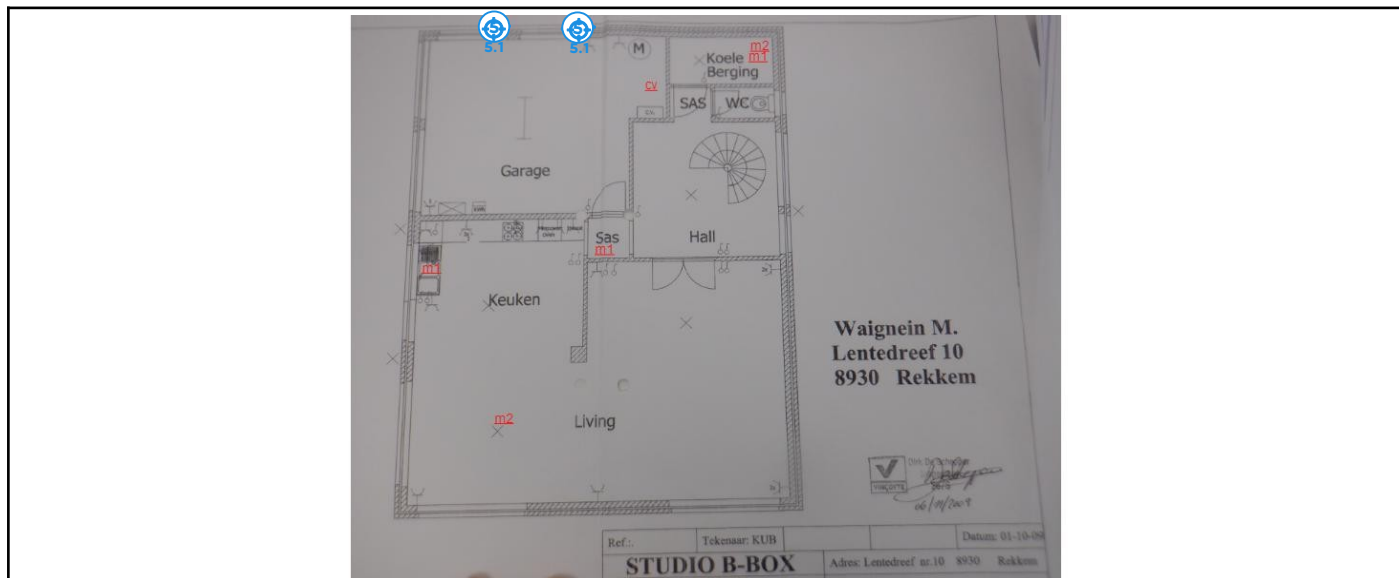
Plan 1.3: Grondplan gelijkvloers lentedreef

Beschrijving	Type	Actie
5. Mastiek raam-muur	Geen asbest	-
5.1 Code: M4	Puntmonster	-

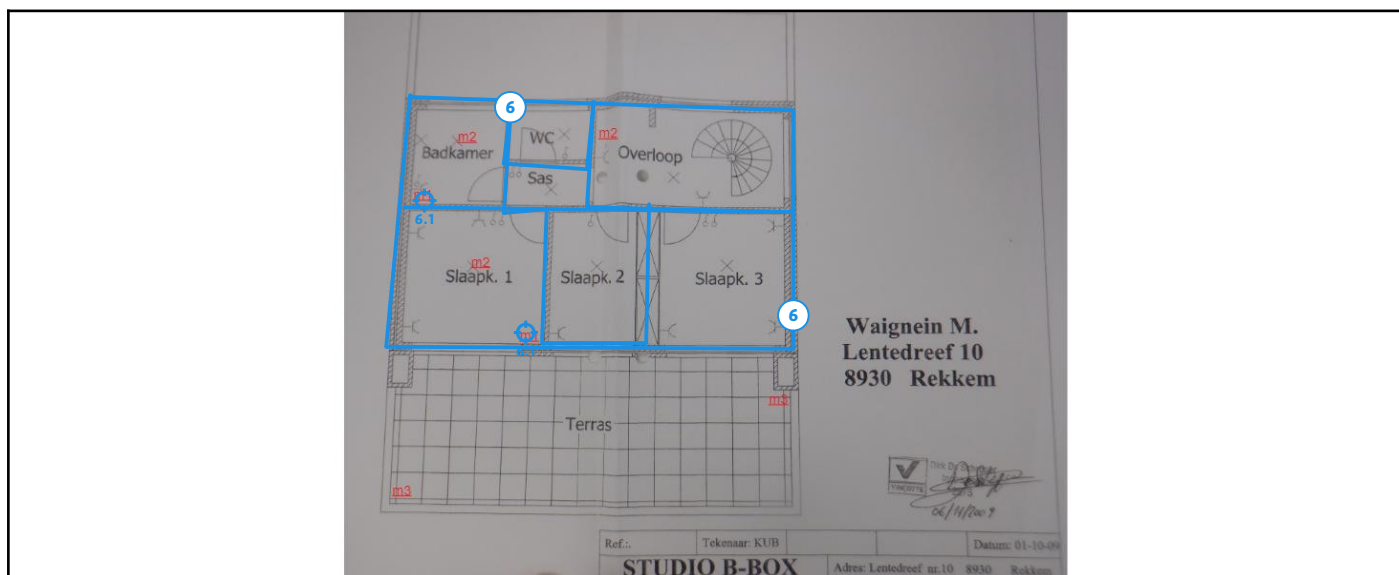
Plan 1.4: grondplan verdieping

Beschrijving	Type	Actie
6. Pleisterwerk muren	Geen asbest	-
6.1 Code: M1	Mengmonster	-

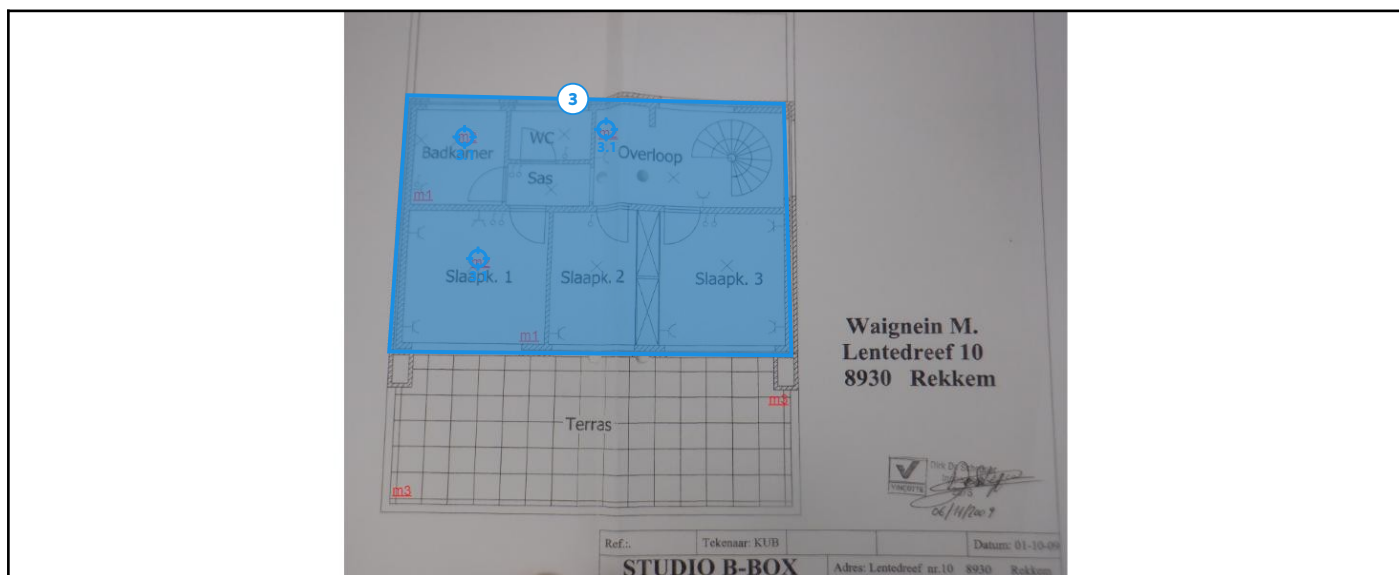
Plan 1.5: grondplan verdieping

Beschrijving	Type	Actie
3. Pleisterwerk plafond	Geen asbest	-
3.1 Code: M2	Mengmonster	-

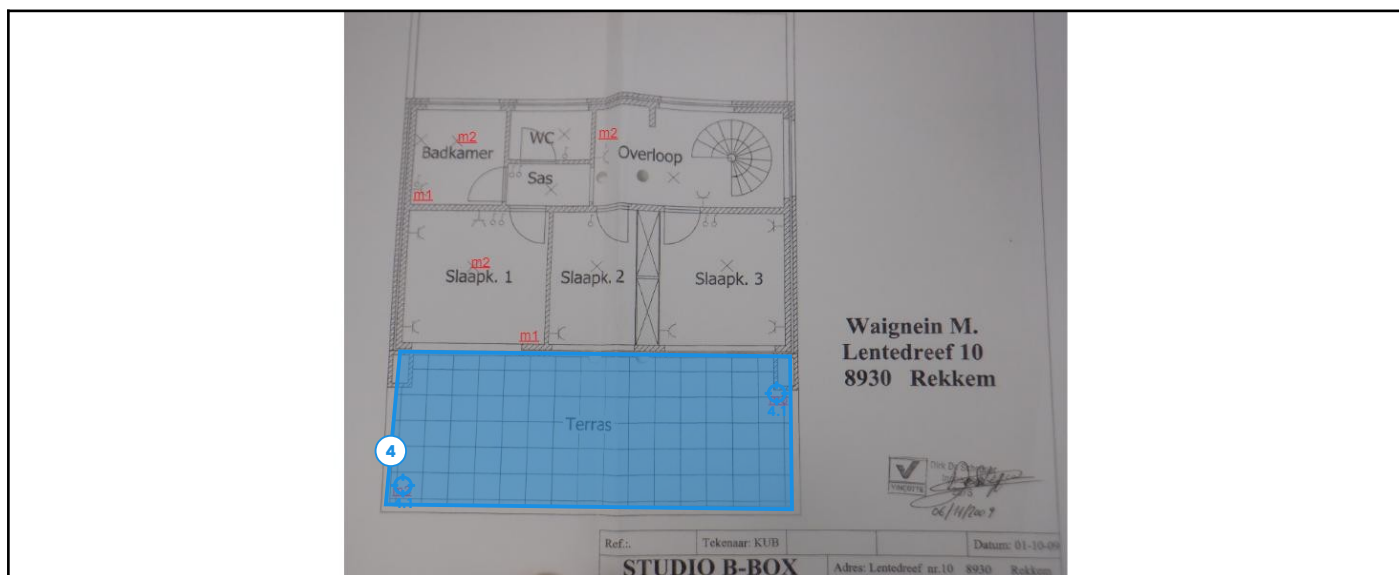
Plan 1.6: grondplan verdieping

Beschrijving	Type	Actie
4. Roofing plat dak	Geen asbest	-
4.1 Code: M3	Puntmonster	-

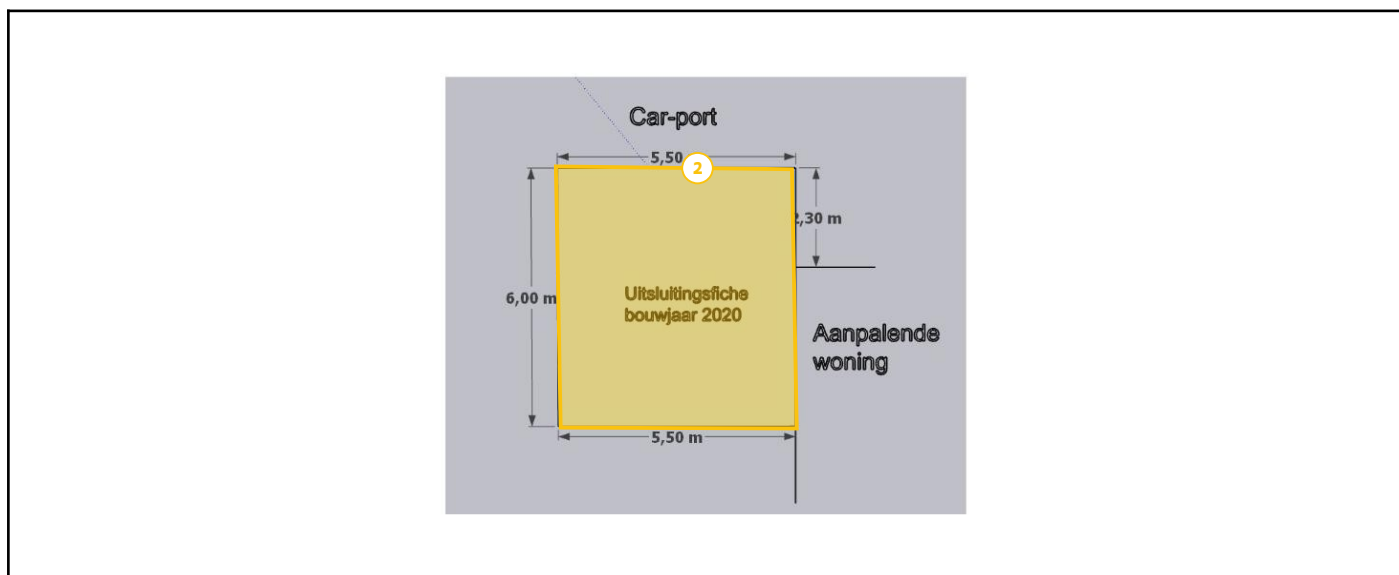
Plan 2.1: Grondplan carport

Beschrijving	Type	Actie
2. Car-port	Uitsluiting	-

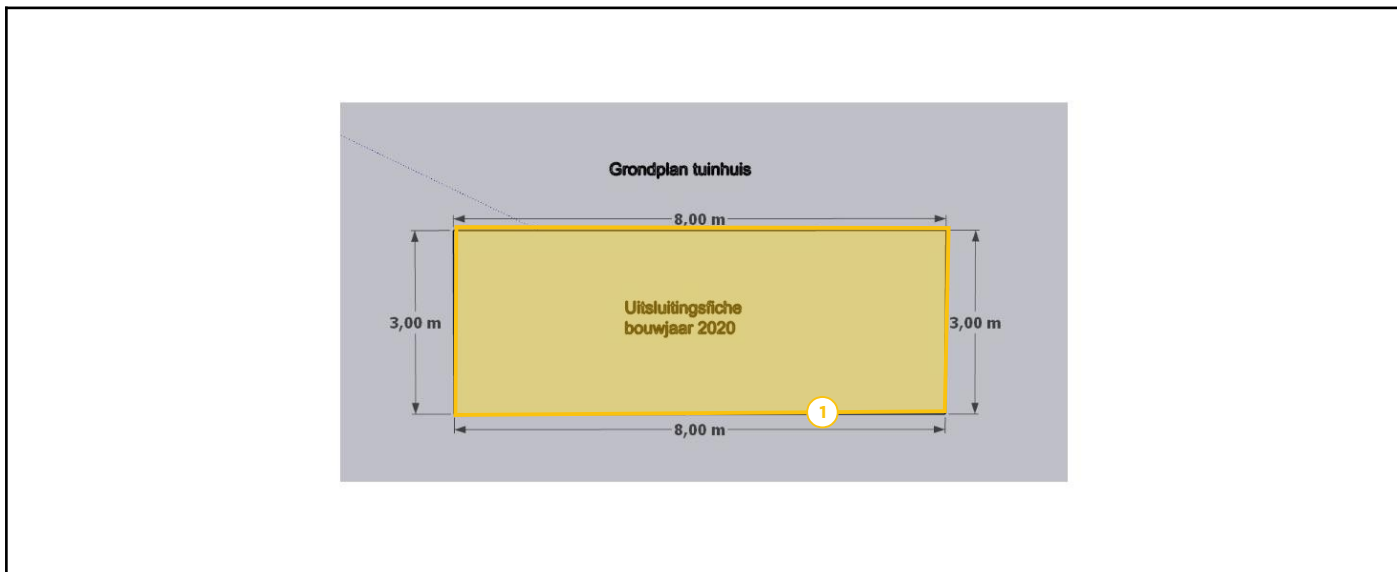
Plan 3.1: Grondplan tuinhuis

Beschrijving	Type	Actie
1. Tuinhuis	Uitsluiting	-
