# Asbestinventarisatetest

Kortrijkstraat 105, 8930 Menen

Attestnummer : **20240416-000178.000**

Uitgegeven op : **16.04.2024**

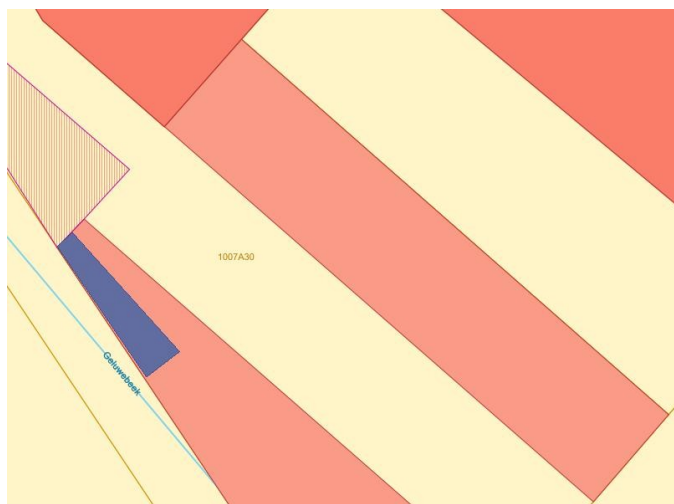
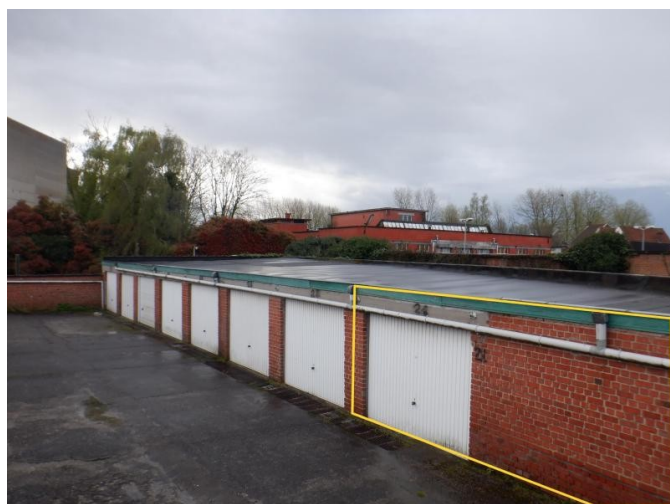
## Zone 1: Garage nr. 21

Tijdens de inspectie vastgesteld:

- 0 Asbestmaterialen
- 0 Beperkingen
- 0 Uitsluitingen
- 0 Roerende goederen
- 0 Puin, steenslag, (water)bodem
- 0 Adviezen
- 2 Geen asbest**

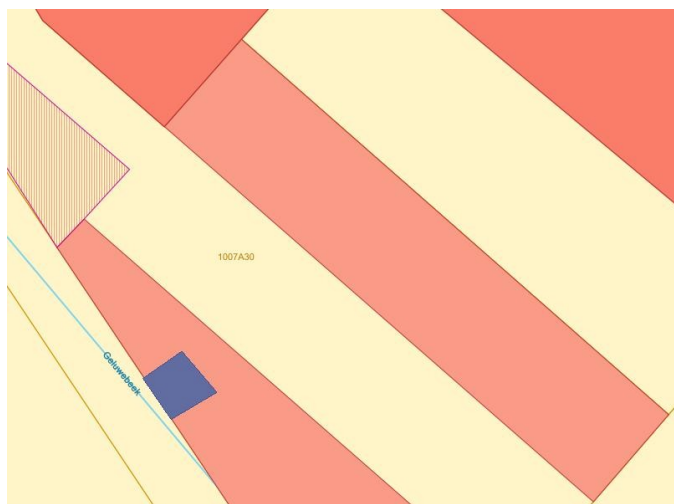
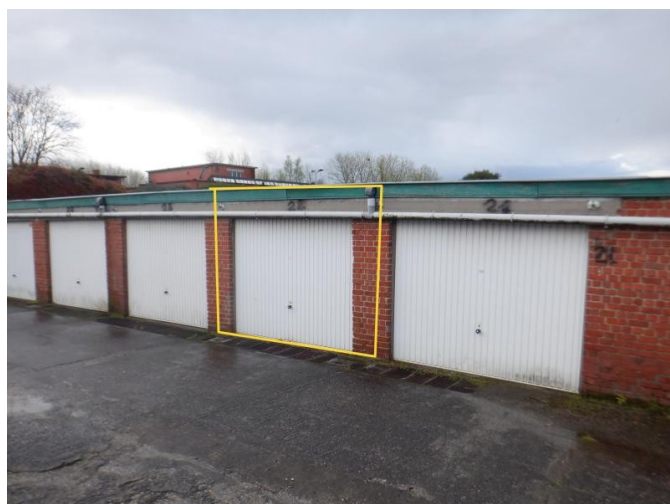
## Zone 2: Garage nr. 22

Tijdens de inspectie vastgesteld:

- 0 Asbestmaterialen
- 0 Beperkingen
- 0 Uitsluitingen
- 0 Roerende goederen
- 0 Puin, steenslag, (water)bodem
- 0 Adviezen
- 2 Geen asbest**

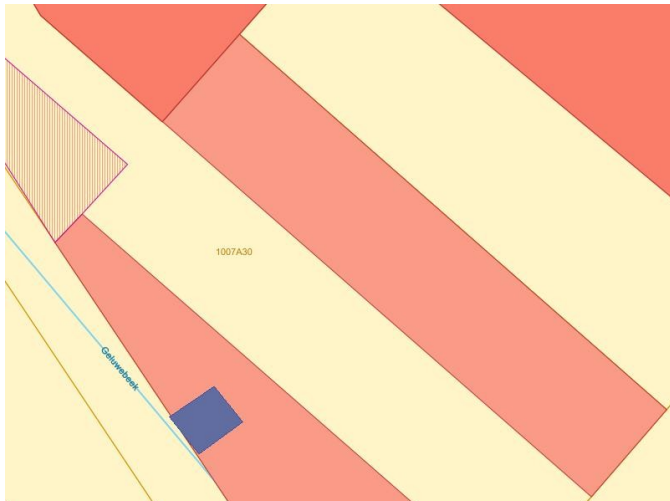
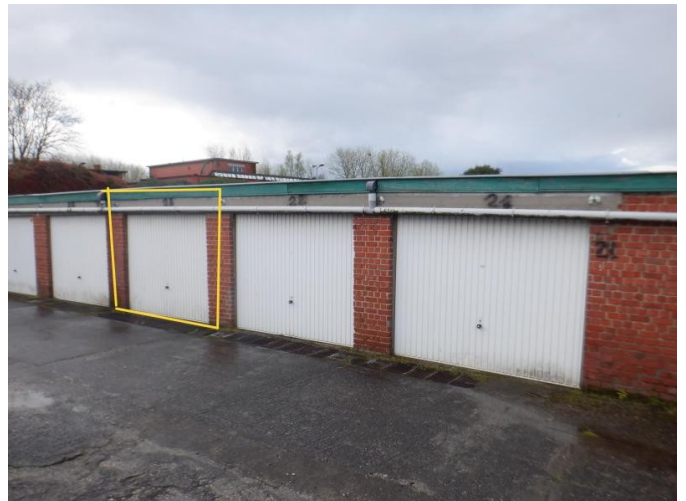
## Zone 3: Garage nr. 23

Tijdens de inspectie vastgesteld:

- 0 Asbestmaterialen
- 0 Beperkingen
- 0 Uitsluitingen
- 0 Roerende goederen
- 0 Puin, steenslag, (water)bodem
- 0 Adviezen
- 2 Geen asbest**

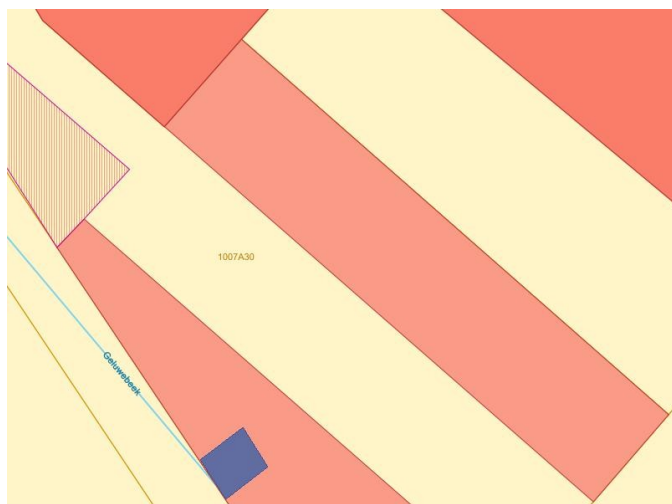
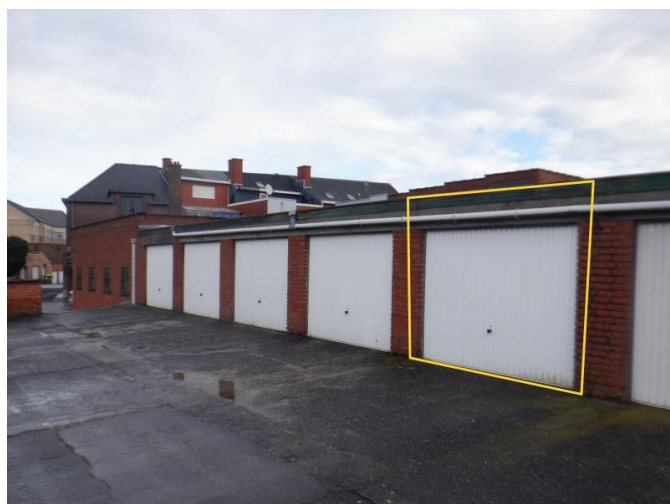
## Zone 4: Garage nr. 24

Tijdens de inspectie vastgesteld:

- 0 Asbestmaterialen
- 0 Beperkingen
- 0 Uitsluitingen
- 0 Roerende goederen
- 0 Puin, steenslag, (water)bodem
- 0 Adviezen
- 2 Geen asbest**

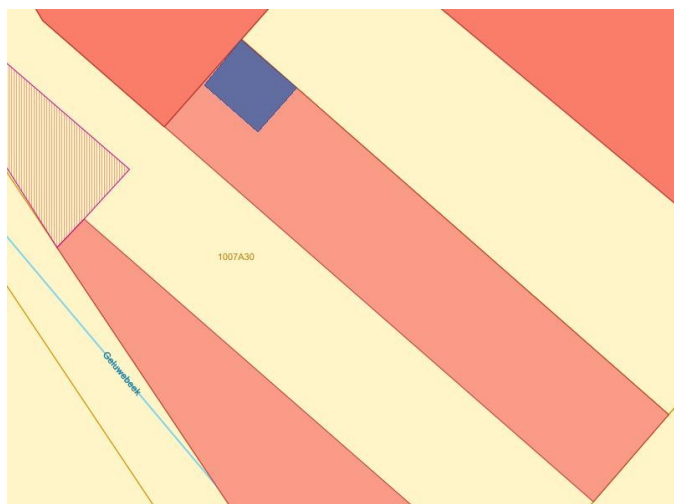
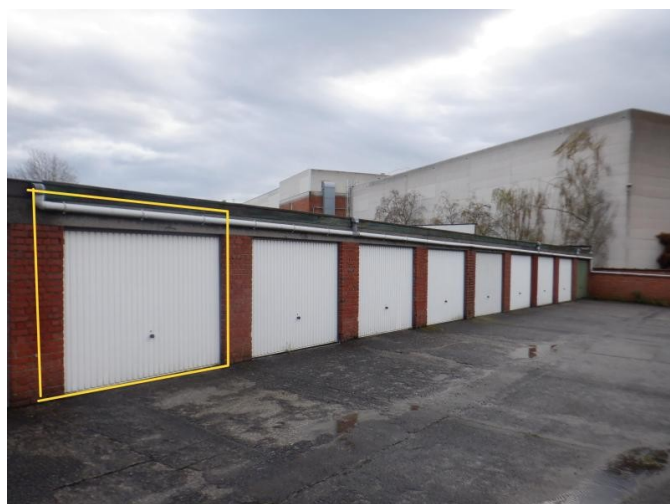
## Zone 5: Garage nr. 11

Tijdens de inspectie vastgesteld:

- 0 Asbestmaterialen
- 0 Beperkingen
- 0 Uitsluitingen
- 0 Roerende goederen
- 0 Puin, steenslag, (water)bodem
- 0 Adviezen
- 0 Geen asbest

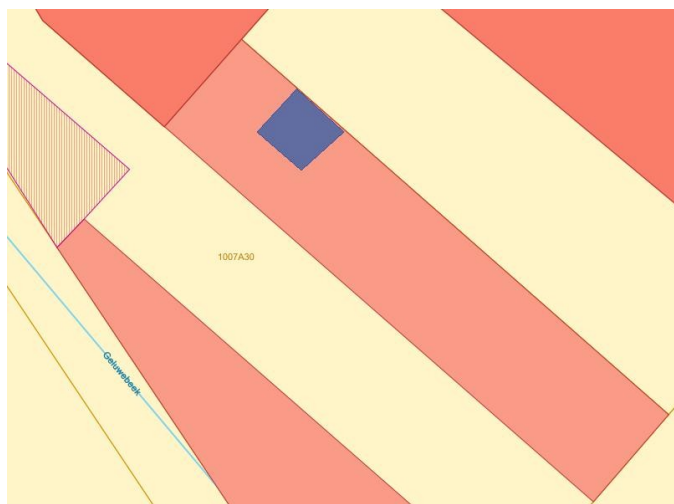
## Zone 6: Garage nr. 12

Tijdens de inspectie vastgesteld:

- 0 Asbestmaterialen
- 0 Beperkingen
- 0 Uitsluitingen
- 0 Roerende goederen
- 0 Puin, steenslag, (water)bodem
- 0 Adviezen
- 0 Geen asbest

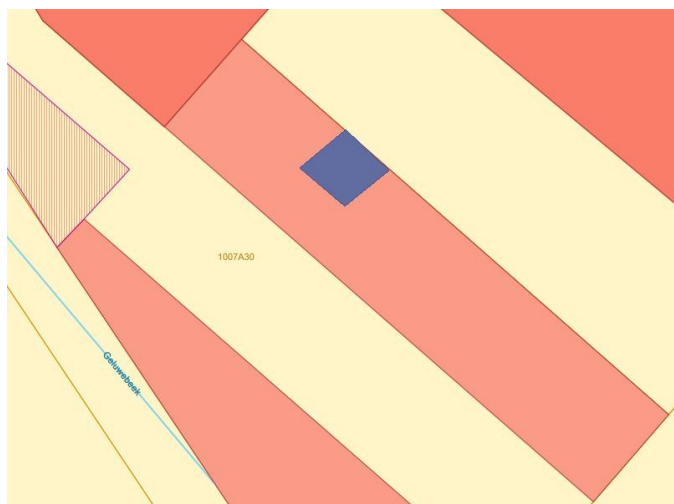
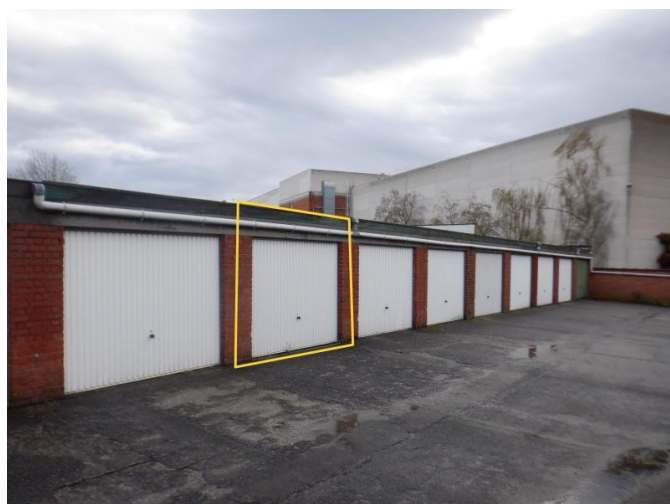
## Zone 7: Garage nr. 13

Tijdens de inspectie vastgesteld:

- 0 Asbestmaterialen
- 0 Beperkingen
- 0 Uitsluitingen
- 0 Roerende goederen
- 0 Puin, steenslag, (water)bodem
- 0 Adviezen
- 0 Geen asbest

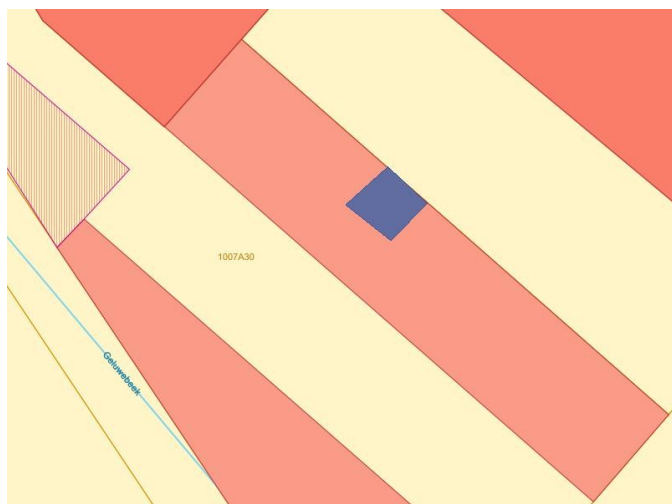
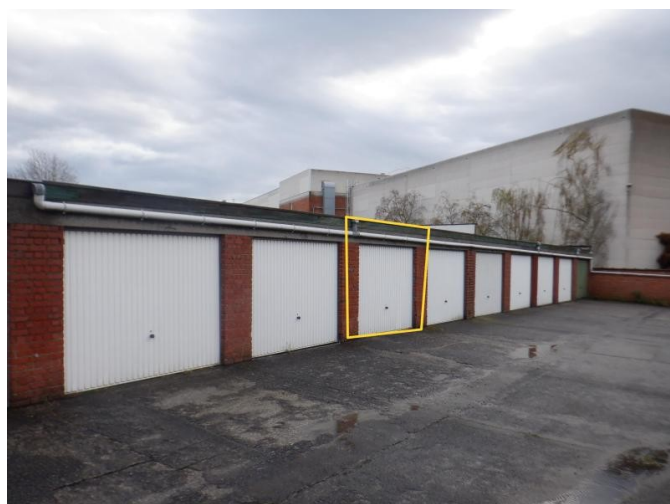
## Zone 8: Garage nr. 14

Tijdens de inspectie vastgesteld:

- 0 Asbestmaterialen
- 0 Beperkingen
- 0 Uitsluitingen
- 0 Roerende goederen
- 0 Puin, steenslag, (water)bodem
- 0 Adviezen
- 0 Geen asbest

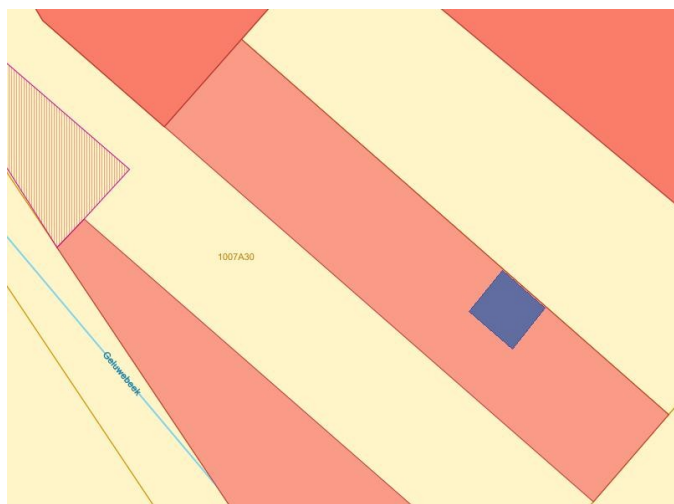
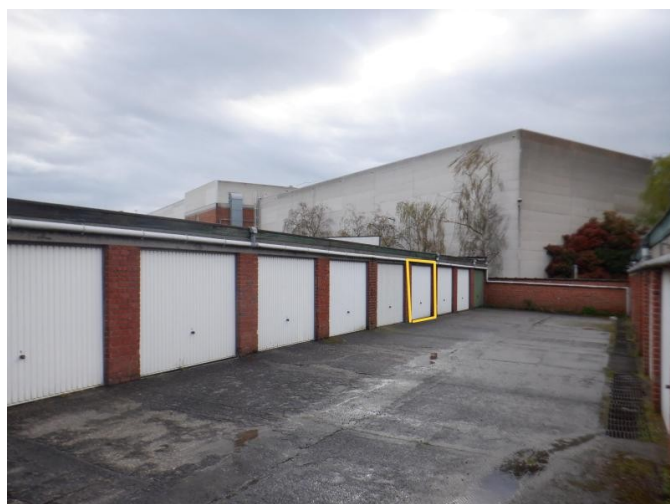
## Zone 9: Garage nr. 17

Tijdens de inspectie vastgesteld:

- 0 Asbestmaterialen
- 0 Beperkingen
- 0 Uitsluitingen
- 0 Roerende goederen
- 0 Puin, steenslag, (water)bodem
- 0 Adviezen
- 0 Geen asbest

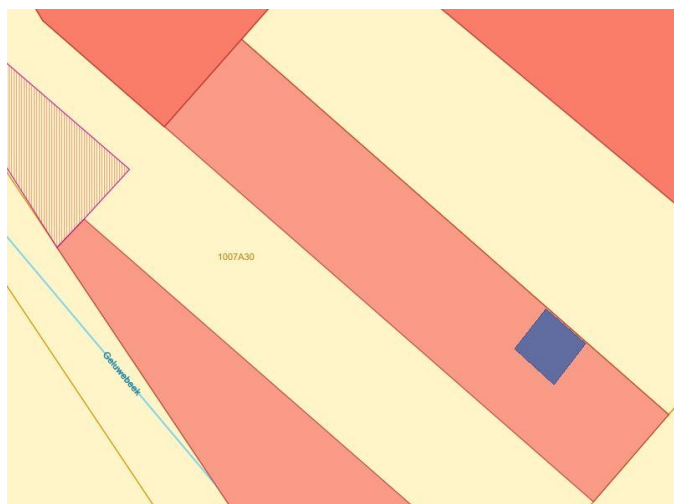
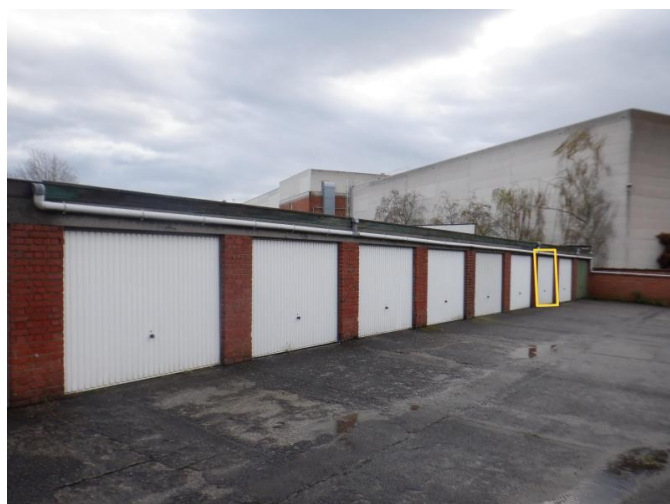
## Zone 10: Garage nr. 18

Tijdens de inspectie vastgesteld:

- 0 Asbestmaterialen
- 0 Beperkingen
- 0 Uitsluitingen
- 0 Roerende goederen
- 0 Puin, steenslag, (water)bodem
- 0 Adviezen
- 0 Geen asbest

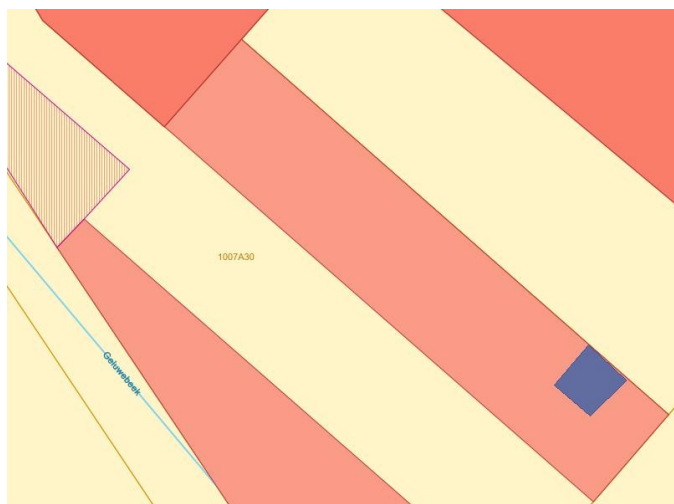
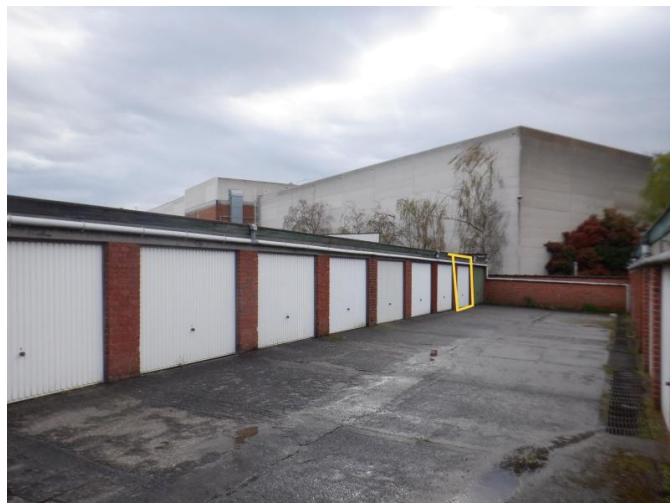
## Zone 11: Garage nr. 19

Tijdens de inspectie vastgesteld:

- 0 Asbestmaterialen
- 0 Beperkingen
- 0 Uitsluitingen
- 0 Roerende goederen
- 0 Puin, steenslag, (water)bodem
- 0 Adviezen
- 0 Geen asbest

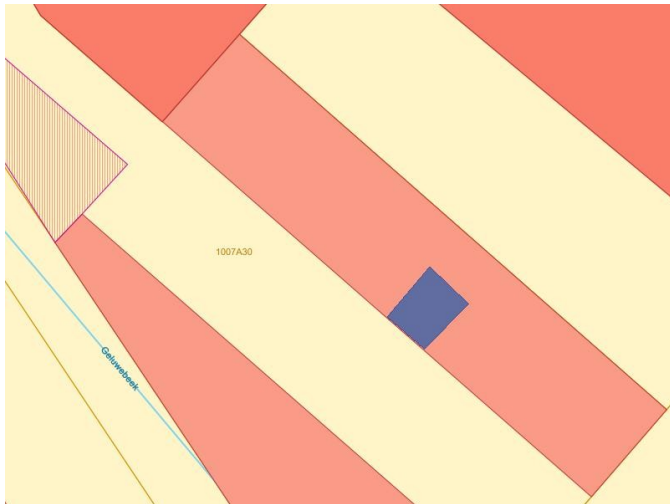
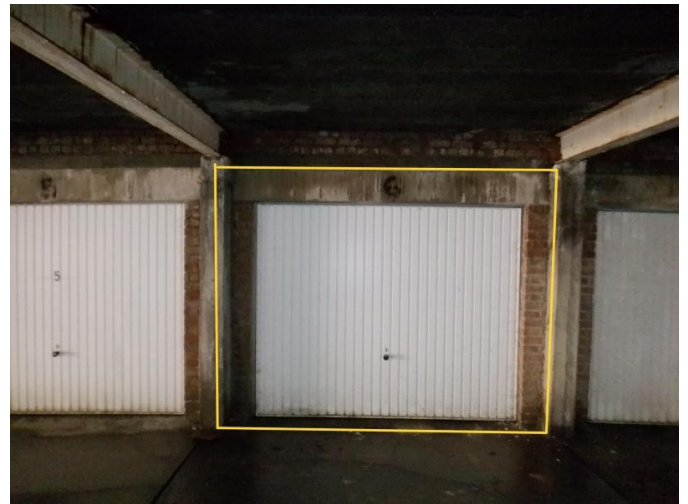
## Zone 12: Garage nr. 6

Tijdens de inspectie vastgesteld:

- 0 Asbestmaterialen
- 0 Beperkingen
- 0 Uitsluitingen
- 0 Roerende goederen
- 0 Puin, steenslag, (water)bodem
- 0 Adviezen
- 0 Geen asbest

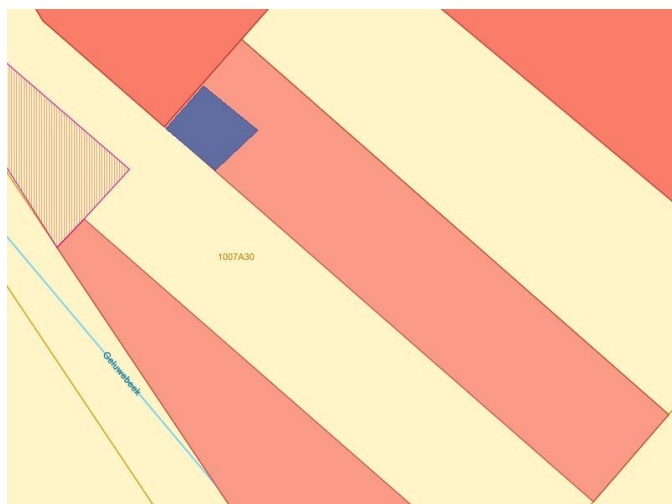
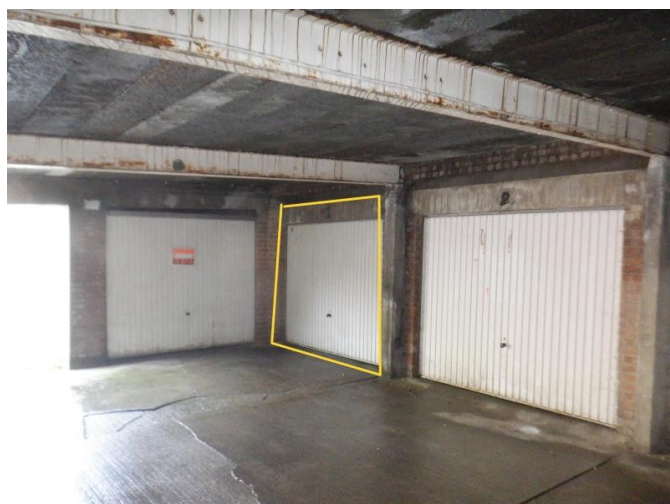
## Zone 13: Garage nr. 1

Tijdens de inspectie vastgesteld:

- 0 Asbestmaterialen
- 0 Beperkingen
- 0 Uitsluitingen
- 0 Roerende goederen
- 0 Puin, steenslag, (water)bodem
- 0 Adviezen
- 0 Geen asbest

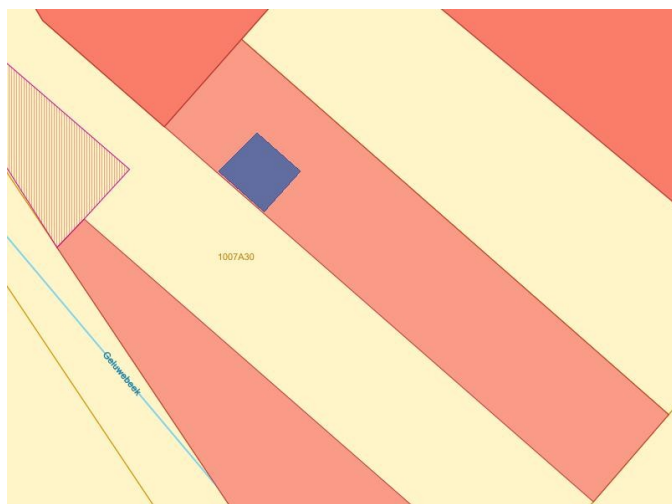
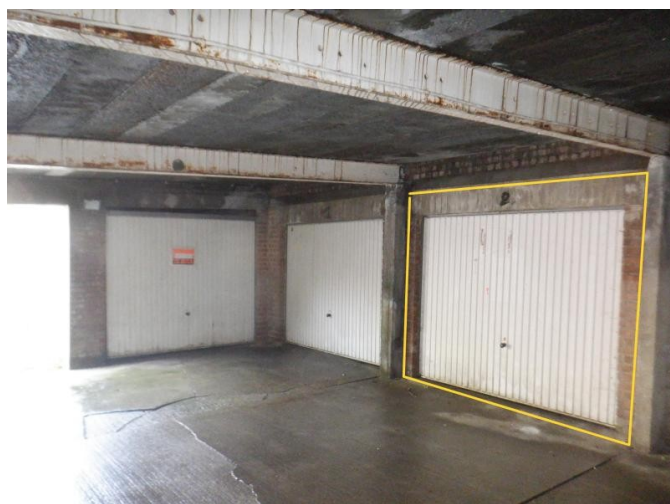
## Zone 14: Garage nr. 2

Tijdens de inspectie vastgesteld:

- 0 Asbestmaterialen
- 0 Beperkingen
- 0 Uitsluitingen
- 0 Roerende goederen
- 0 Puin, steenslag, (water)bodem
- 0 Adviezen
- 0 Geen asbest

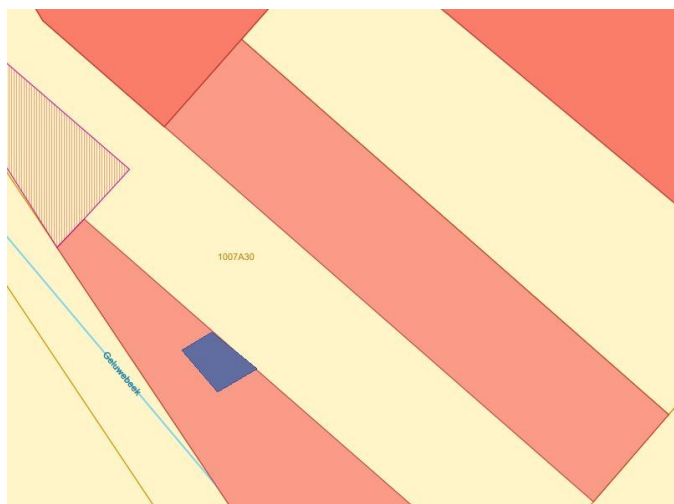
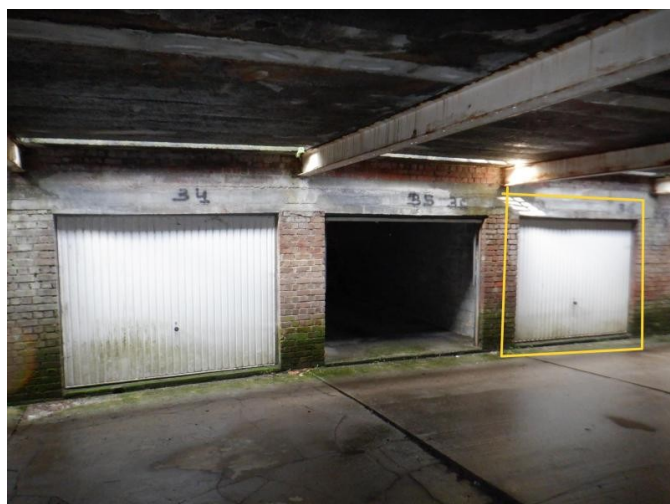
## Zone 15: Garage nr. 36

Tijdens de inspectie vastgesteld:

- 0 Asbestmaterialen
- 0 Beperkingen
- 0 Uitsluitingen
- 0 Roerende goederen
- 0 Puin, steenslag, (water)bodem
- 0 Adviezen
- 0 Geen asbest

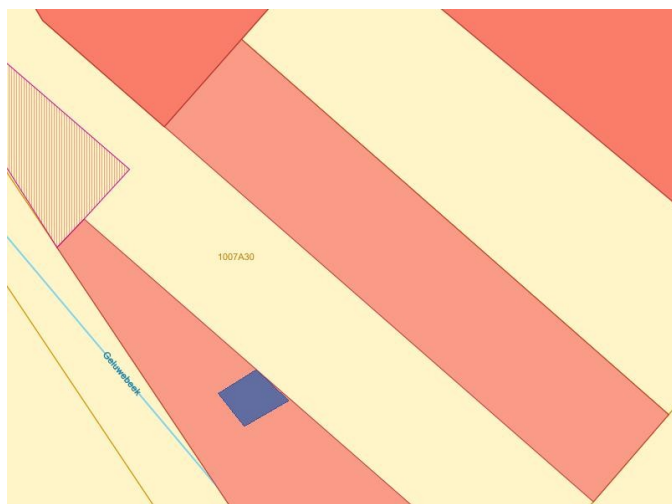
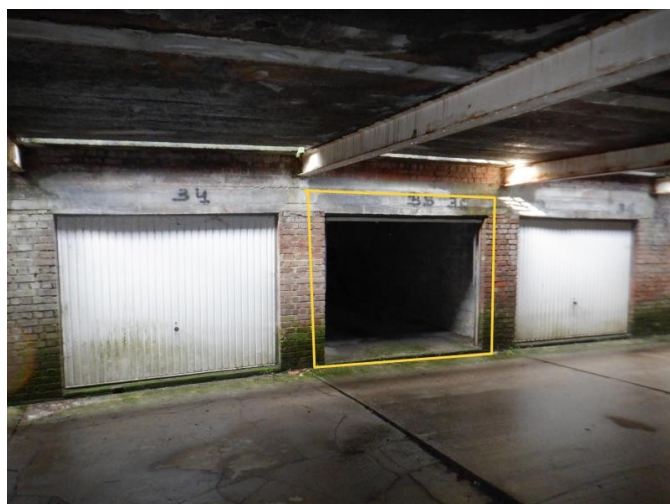
## Zone 16: Garage nr. 35

Tijdens de inspectie vastgesteld:

- 0 Asbestmaterialen
- 0 Beperkingen
- 0 Uitsluitingen
- 0 Roerende goederen
- 0 Puin, steenslag, (water)bodem
- 0 Adviezen
- 0 Geen asbest

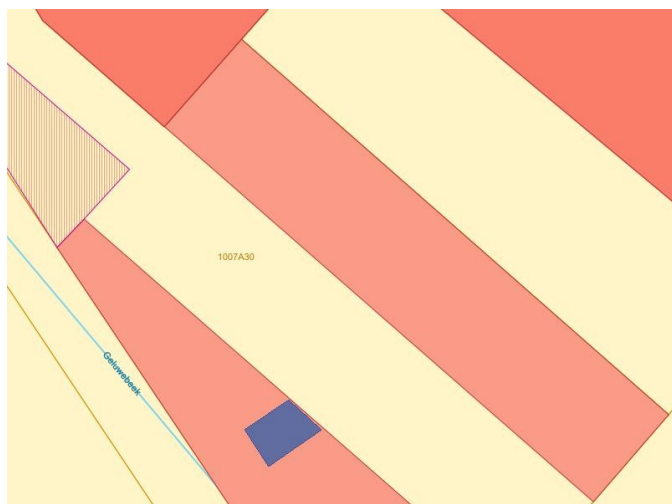
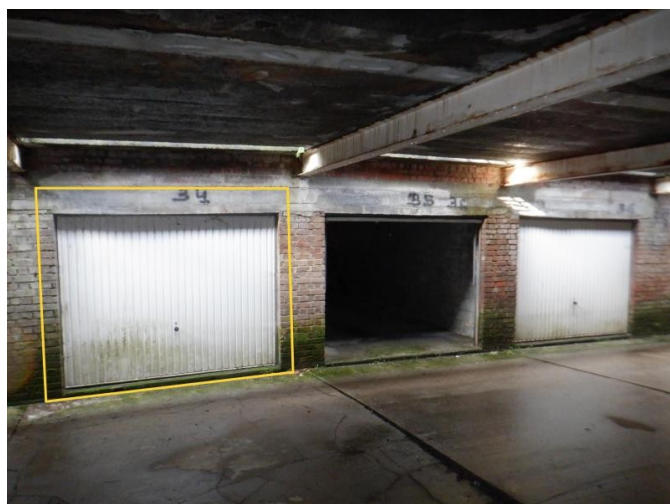
## Zone 17: Garage nr. 34

Tijdens de inspectie vastgesteld:

- 0 Asbestmaterialen
- 0 Beperkingen
- 0 Uitsluitingen
- 0 Roerende goederen
- 0 Puin, steenslag, (water)bodem
- 0 Adviezen
- 0 Geen asbest

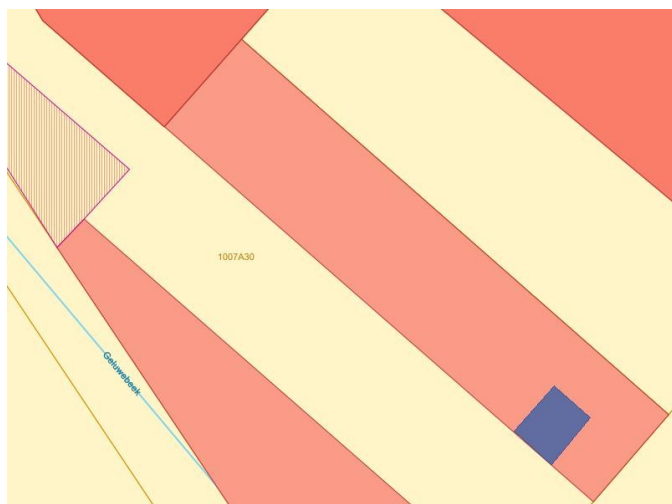
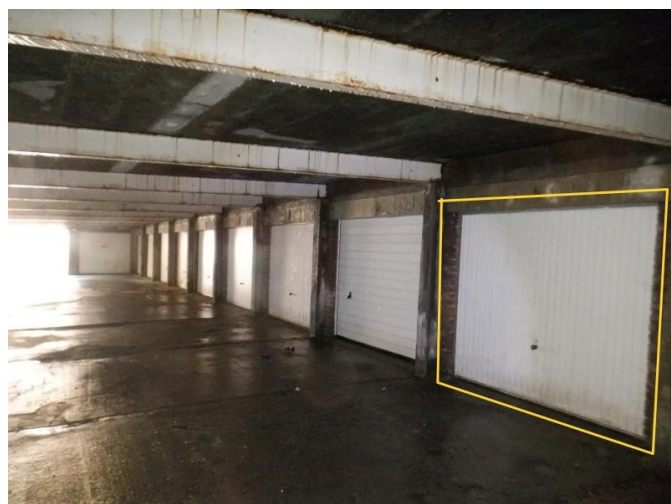
## Zone 18: Garage nr. 9

- 0 Asbestmaterialen
- 0 Beperkingen
- 0 Uitsluitingen
- 0 Roerende goederen
- 0 Puin, steenslag, (water)bodem
- 0 Adviezen
- 0 Geen asbest

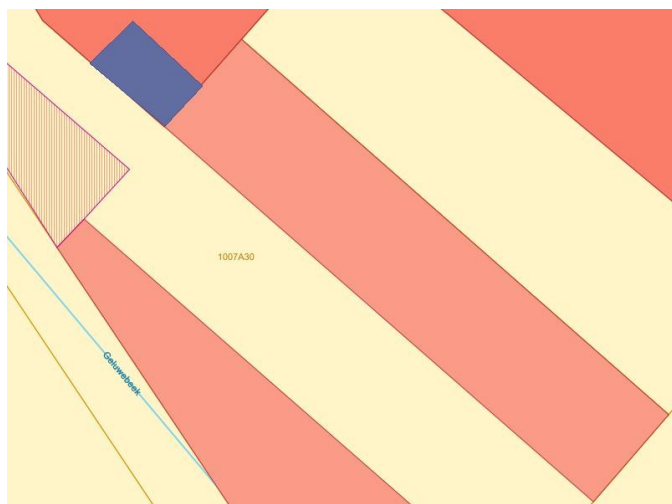
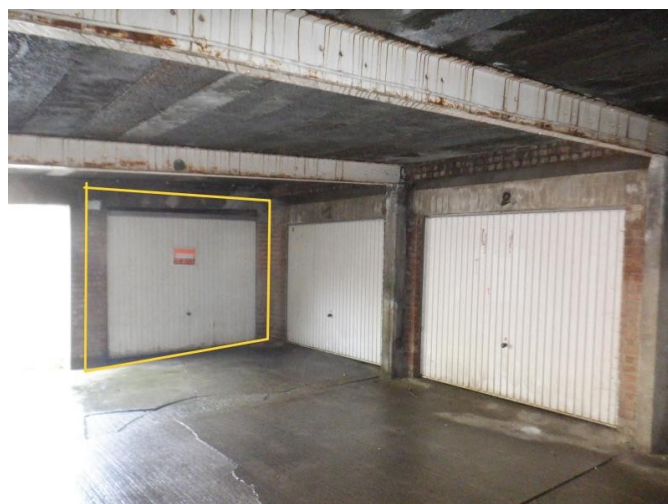
## Zone 19: Garage nr. 29

- 0 Asbestmaterialen
- 0 Beperkingen
- 0 Uitsluitingen
- 0 Roerende goederen
- 0 Puin, steenslag, (water)bodem
- 0 Adviezen
- 0 Geen asbest

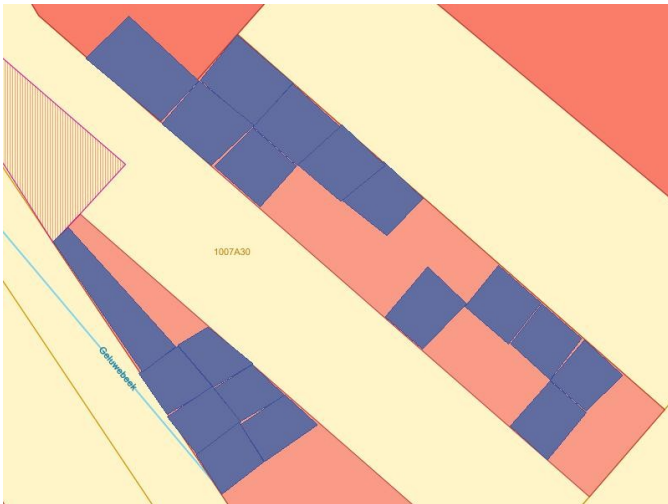
## Zone 20: Overig gebied

- 0 Asbestmaterialen
- 0 Roerende goederen
- 0 Puin, steenslag, (water)bodem
- 0 Geen asbest

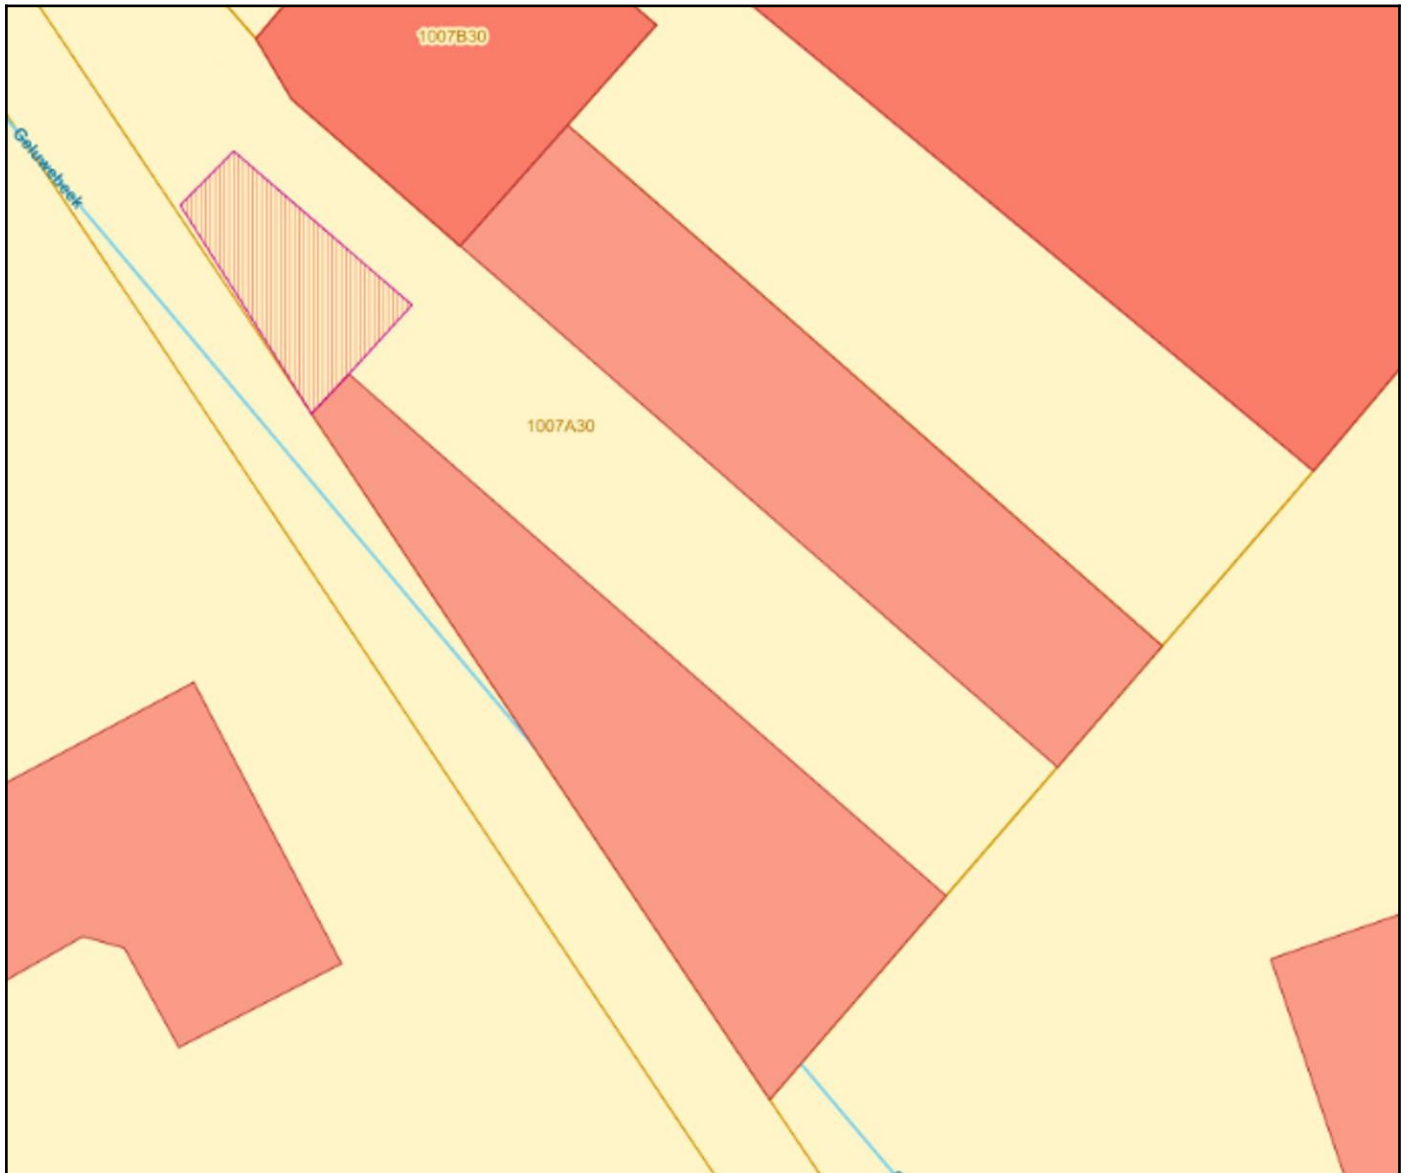
## Plan 20.1: Vaststellingen buiten de constructies

Geen asbest

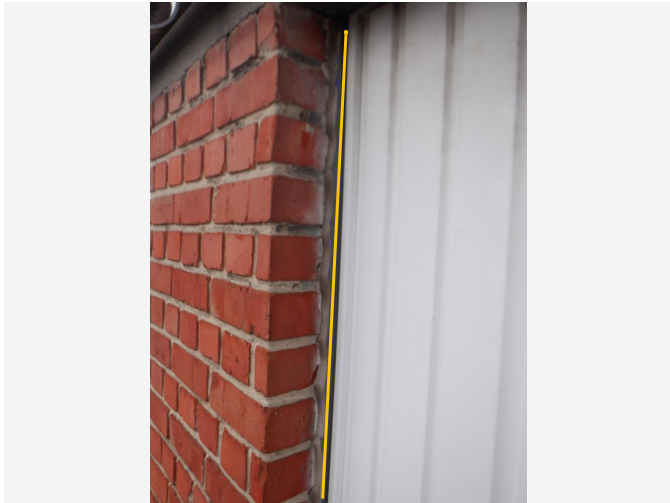
Overzichtsfoto

Geen asbest

<b>Beschrijving</b>	Mastiek tussen poort en muur
<b>Omgeving</b>	Buiten
<b>Primaire drager</b>	Wandopening verticaal (raam, deur, ...)
<b>Bindmiddel van materiaal</b>	Kitten, mastiek, pasta
<b>Gebondenheid op basis van bindmiddel</b>	Hecht
<b>Hoeveelheid (gewicht - aantal)</b>	<ul style="list-style-type: none"><li>• 0,50 kg - 1 stuk</li></ul>
<b>Totaal gewicht</b>	0,50 kg
<b>Identificatiemethode</b>	Vaststelling met monstername
<b>Destructieve handeling voor identificatie</b>	Nee

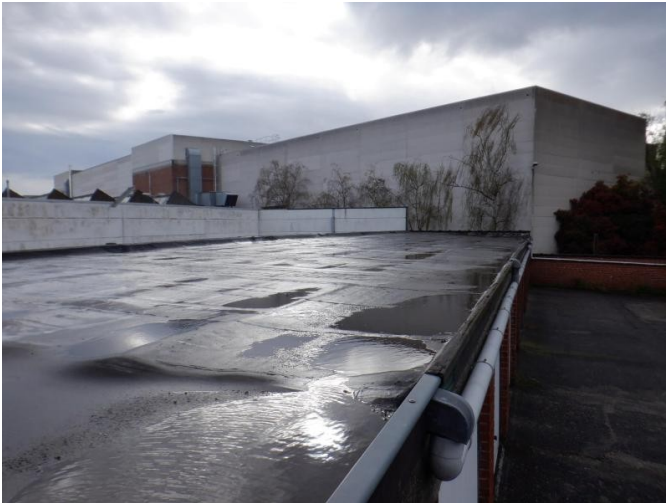
Overzichtsfoto

## Fiche 2: Roofing plat dak

Geen asbest
