Asbestinventarisatetest

Kappellelaan 256, 1860 Meise

Attestnummer : 20240415-000219.000

Uitgegeven op : 15.04.2024

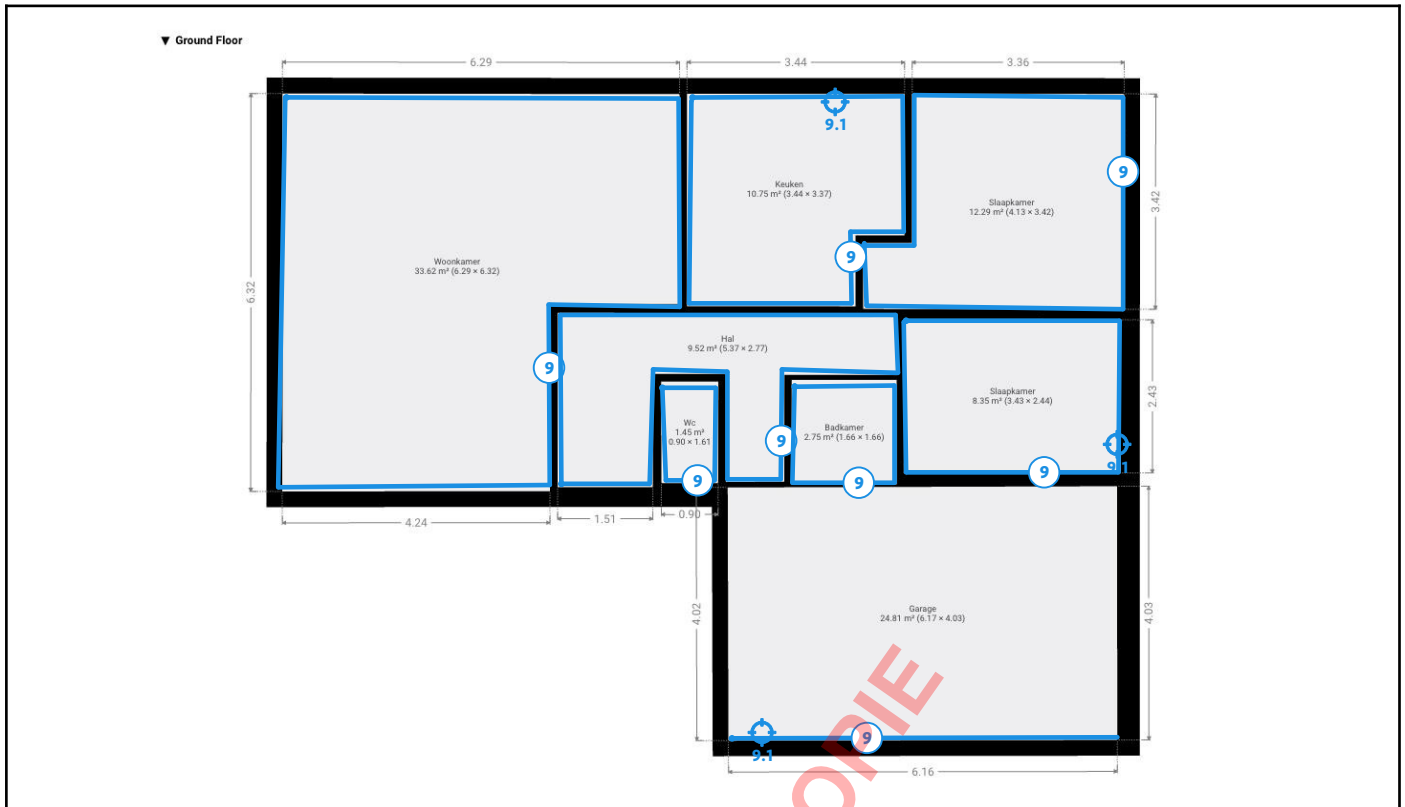
Plan 1.1: Grondplan +0

Beschrijving	Type	Actie
9. Pleisterwerk - Muren (woning)	Geen asbest	-
9.1 Code: 87990 - 1	Mengmonster	-

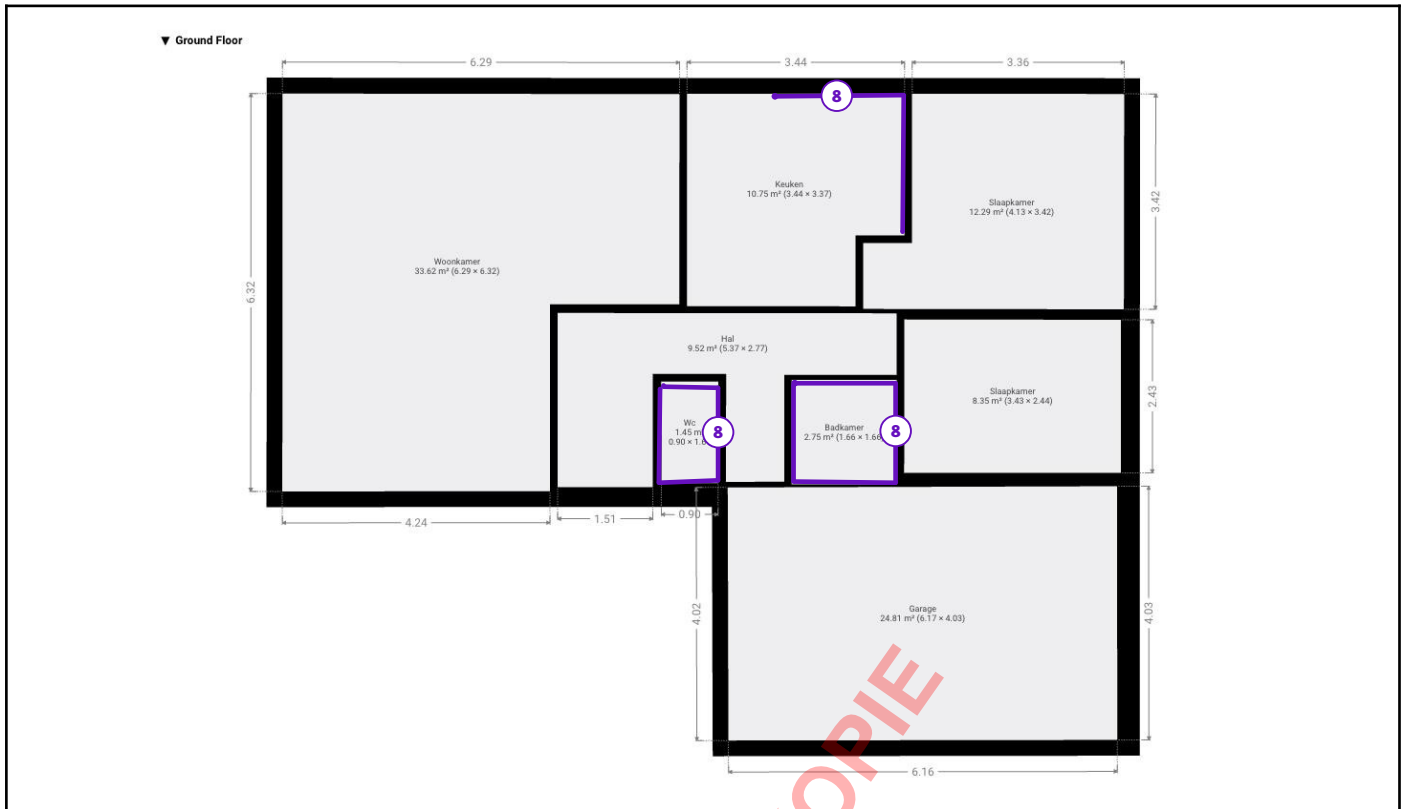
Plan 1.3: Grondplan +0

Beschrijving	Type	Actie
8. Onderliggende lagen - Keuken/Badkamer/WC	Advies	-

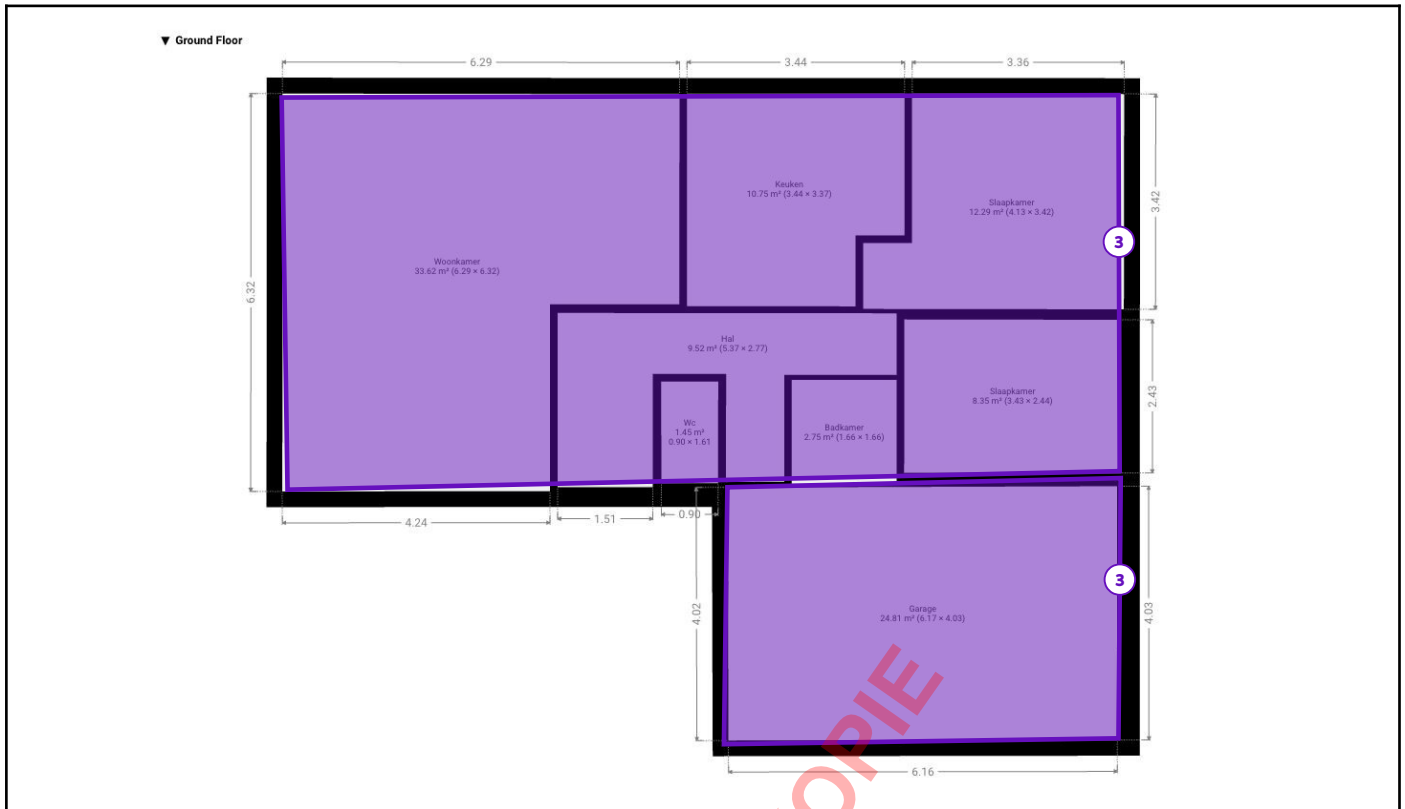
Plan 1.4: Grondplan +0

Beschrijving	Type	Actie
3. Verlaagde plafonds	Advies	-

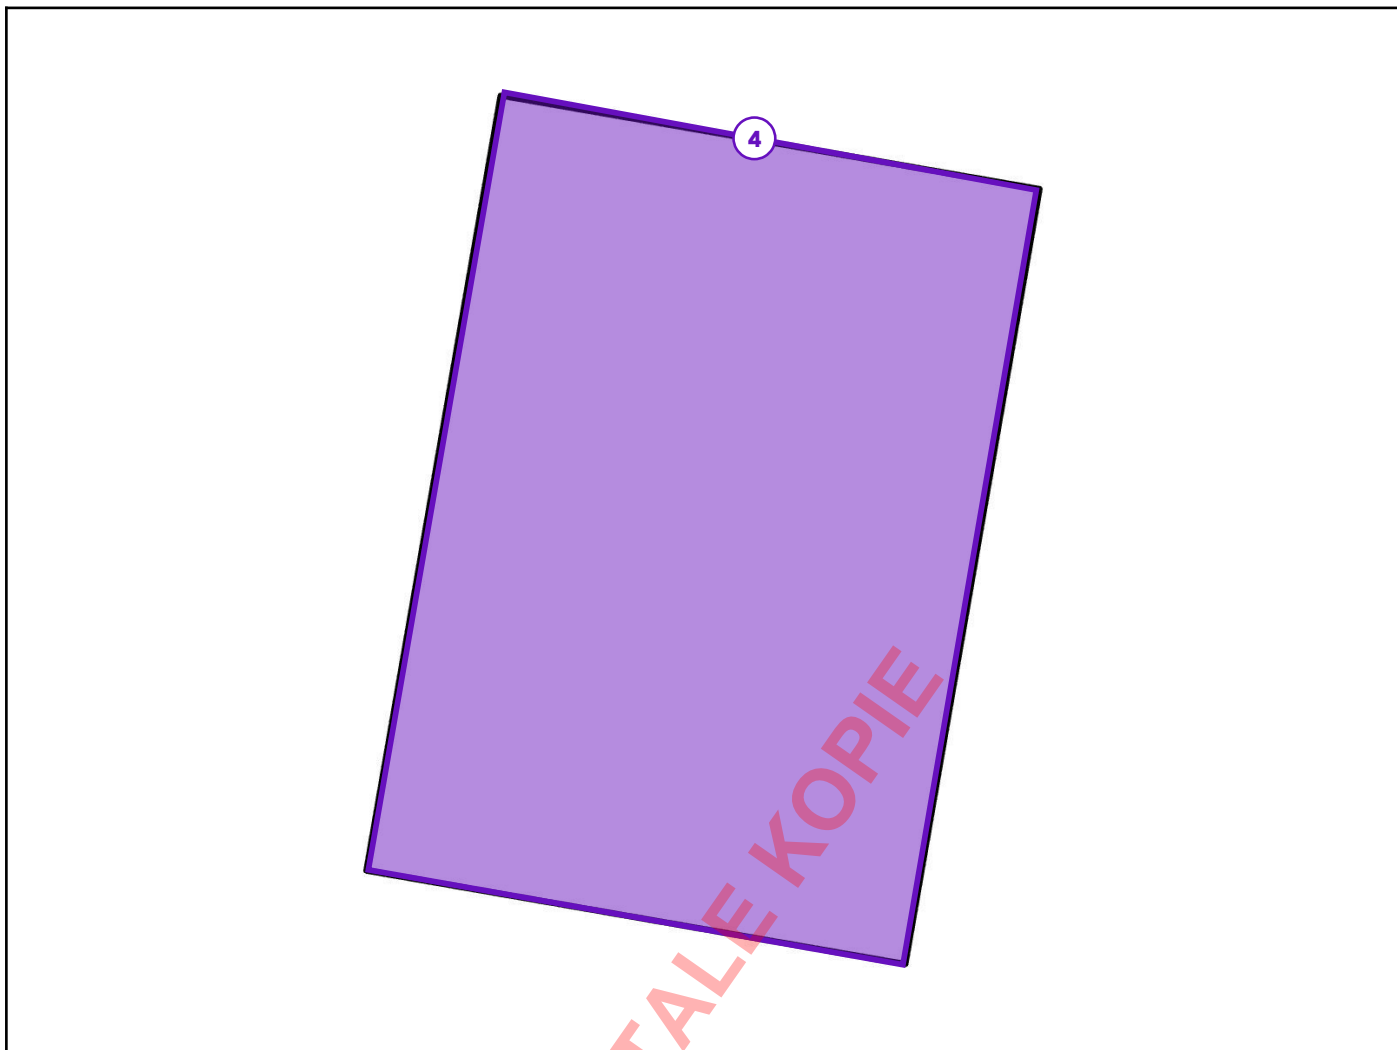
Plan 2.1: Bijgebouw plan

Beschrijving	Type	Actie
4. Tuinberging - Opgebouwd uit niet-asbestverdachte materialen	Advies	-
