Asbestinventarisatetest

Alfred De Taeyestraat 48, 9970 Kaprijke

Attestnummer : 20240311-000289.000

Uitgegeven op : 11.03.2024

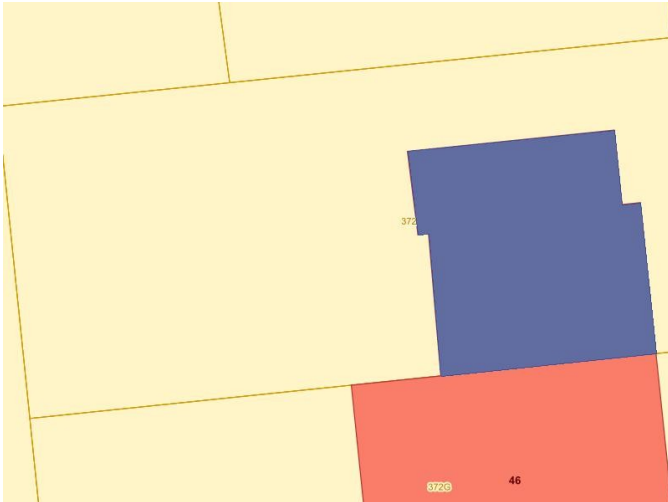
Zone 1: Hoofdgebouw

Tijdens de inspectie vastgesteld:

- 4 Asbestmaterialen**
- 0 Beperkingen
- 0 Uitsluitingen
- 0 Roerende goederen
- 0 Puin, steenslag, (water)bodem
- 0 Adviezen
- 3 Geen asbest**

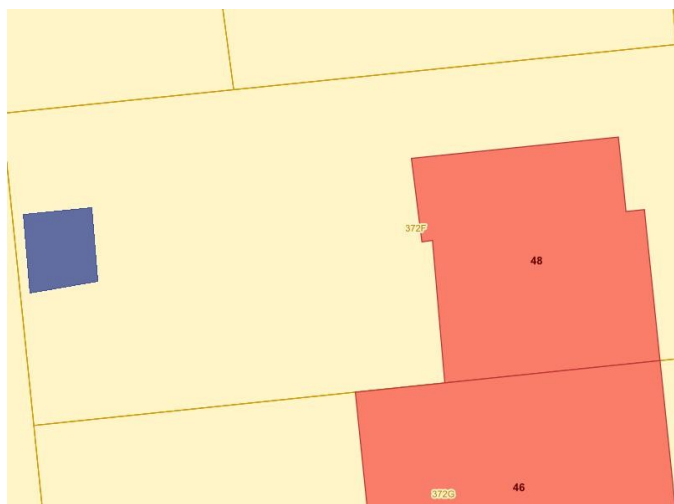
Zone 2: Constructie

Tijdens de inspectie vastgesteld:

1 **Asbestmateriaal**

- Eenvoudige handelingen: mag via doe-het-zelf of door werknemer(s) met opleidingsattest eenvoudige handelingen
Asbest golfplaten zijn eenvoudig te verwijderen door ze los te schroeven of de nagels te verwijderen. Zorg dat u tijdens de werken de platen niet breekt. Geen slijpschijven of anders snel draaiend materiaal gebruiken. Tijdens de verwijdering de golfplaten goed bevochtigen om de verspreiding van vezels tegen te gaan.
