Asbestinventarisatetest

Vander Achterstraat 29, 3080 Tervuren

Attestnummer : **20240417-000516.000**

Uitgegeven op : **17.04.2024**

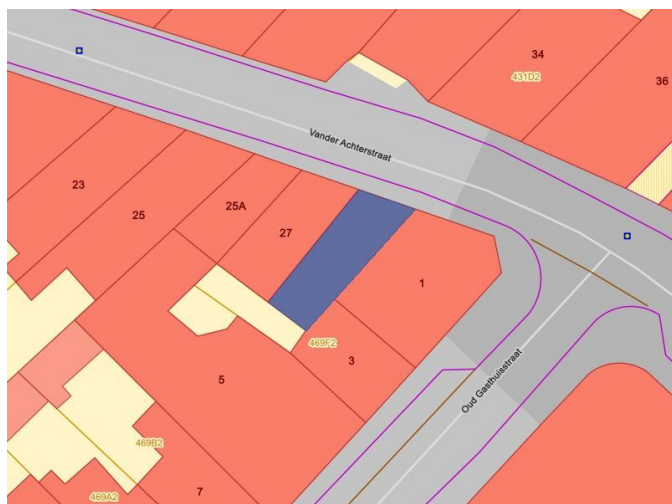
Zone 1: Woning

- 0 Asbestmaterialen
- 0 Beperkingen
- 0 Uitsluitingen
- 0 Roerende goederen
- 0 Puin, steenslag, (water)bodem
- 2 Adviezen**
- 2 Geen asbest**
