# Asbestinventarisatetest

Vennestraat 379, 3600 Genk

Attestnummer : 20240328-000454.000

Uitgegeven op : 28.03.2024

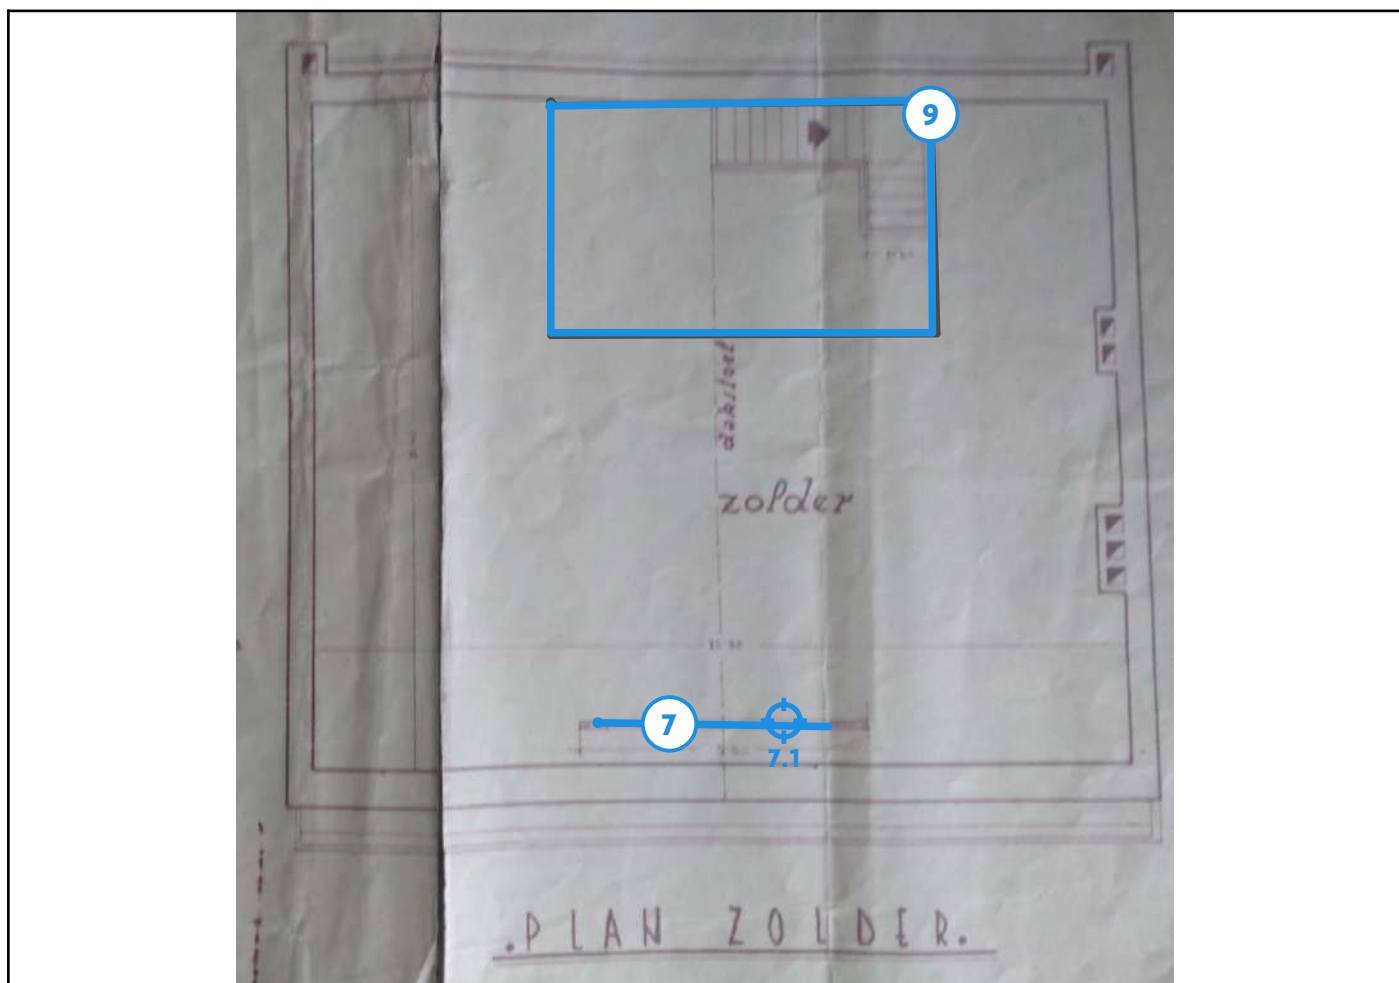
## Plan 1.1: Zolder

Beschrijving	Type	Actie
7. Mastiek (zolderraam)	Geen asbest	-
7.1 Code: MM-03	Puntmonster	-
9. Pleisterwerk muren	Geen asbest	-

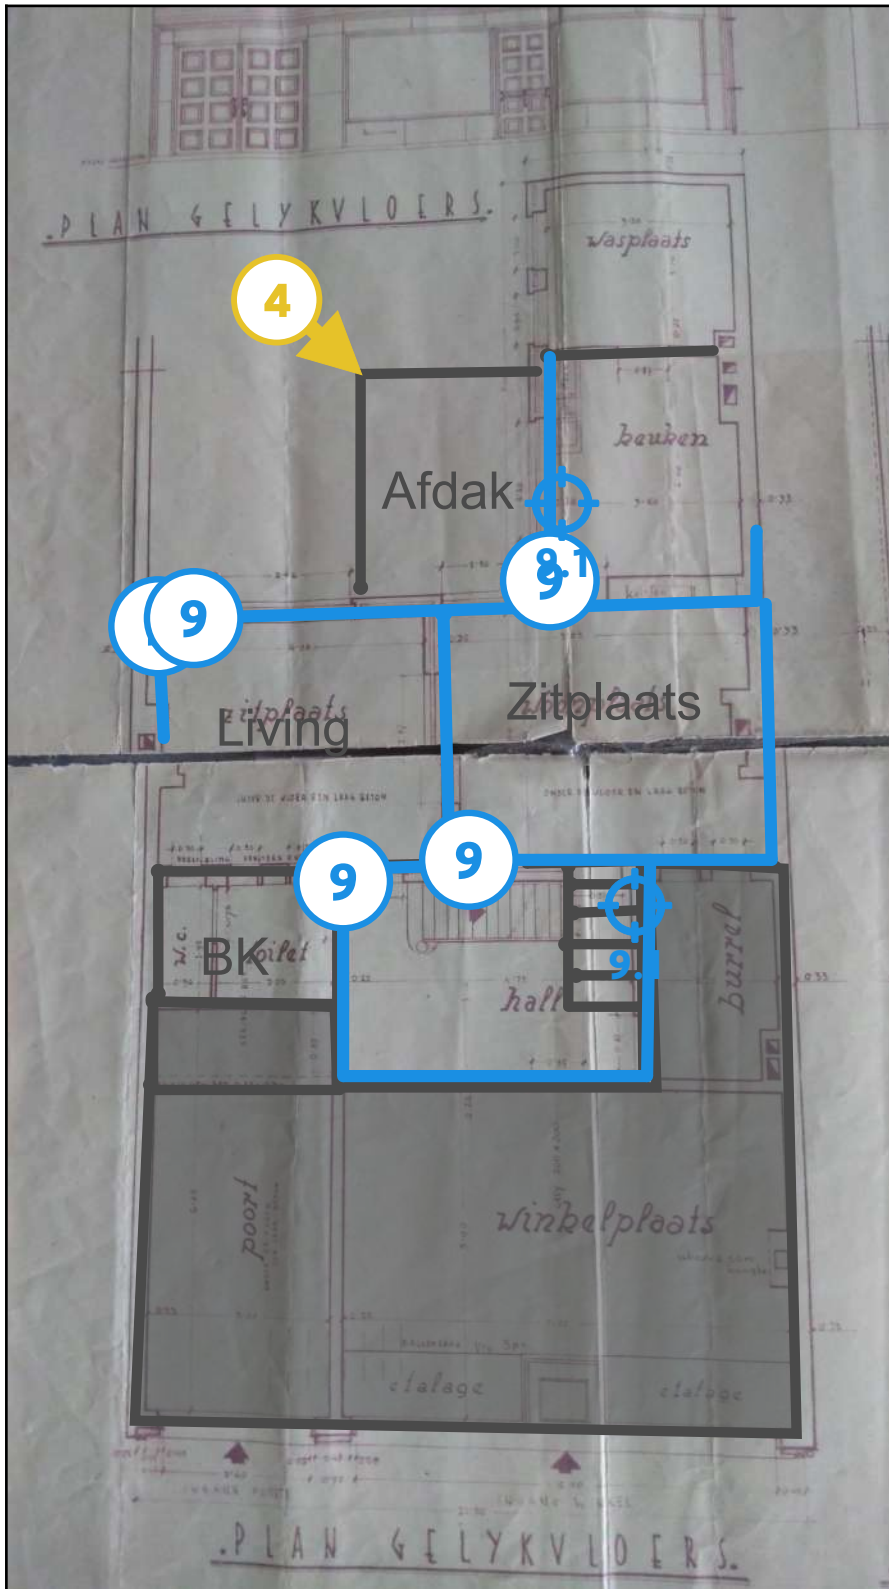
## Plan 1.2: Gelijkvloers

4. Steunpaal (afdak)	Asbestmateriaal	Zorgvuldig beheren
9. Pleisterwerk muren	Geen asbest	-
9.1 Code: MM-01	Mengmonster	-

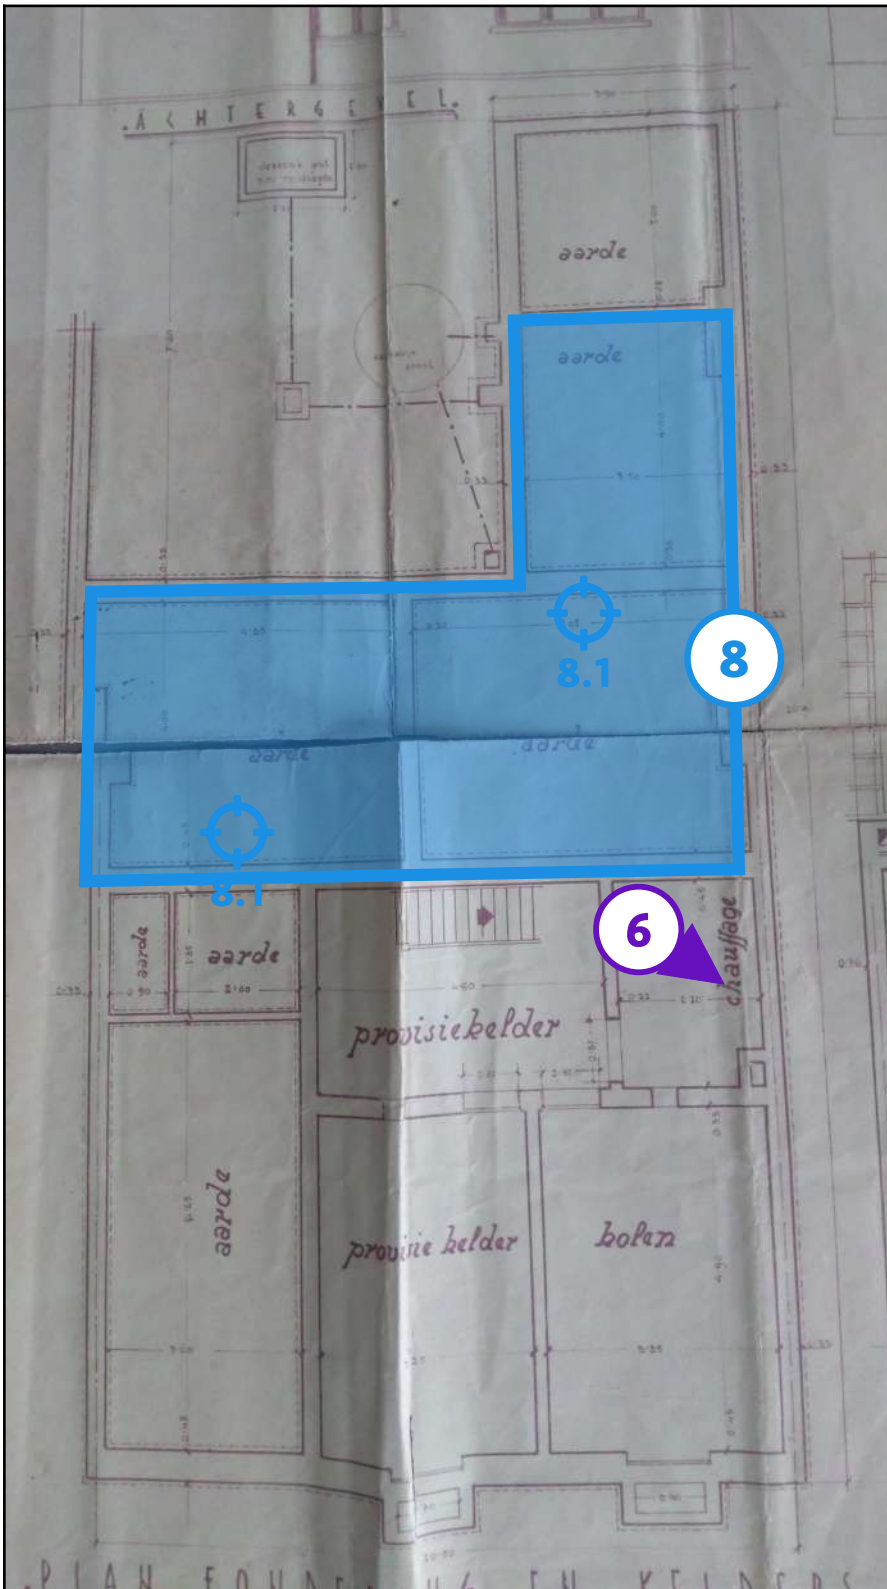
## Plan 1.4: Kelder

6. CV-ketel	Advies	-
8. Pleisterwerk plafond	Geen asbest	-
8.1 Code: MM-02	Mengmonster	-

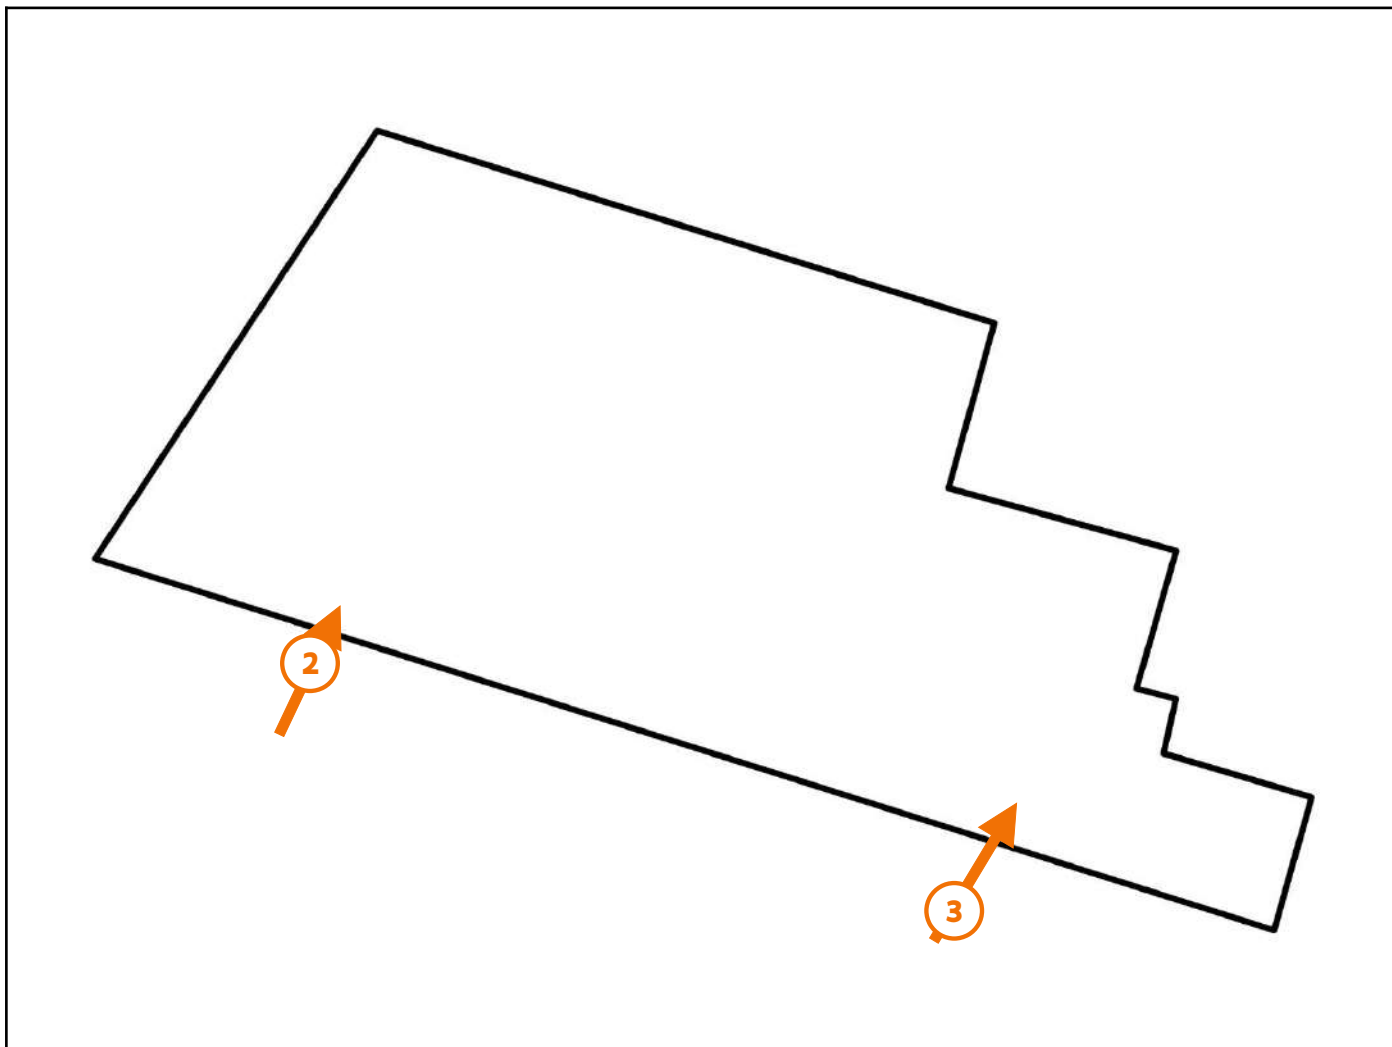
## Plan 1.5: Dakplan

Beschrijving	Type	Actie
2. Rookgaskanaal (hoofdak)	Asbestmateriaal	<a href="#">Verwijderen</a>
3. Rookgaskanaal+ schouwhoed (achterbouw)	Asbestmateriaal	<a href="#">Verwijderen</a>

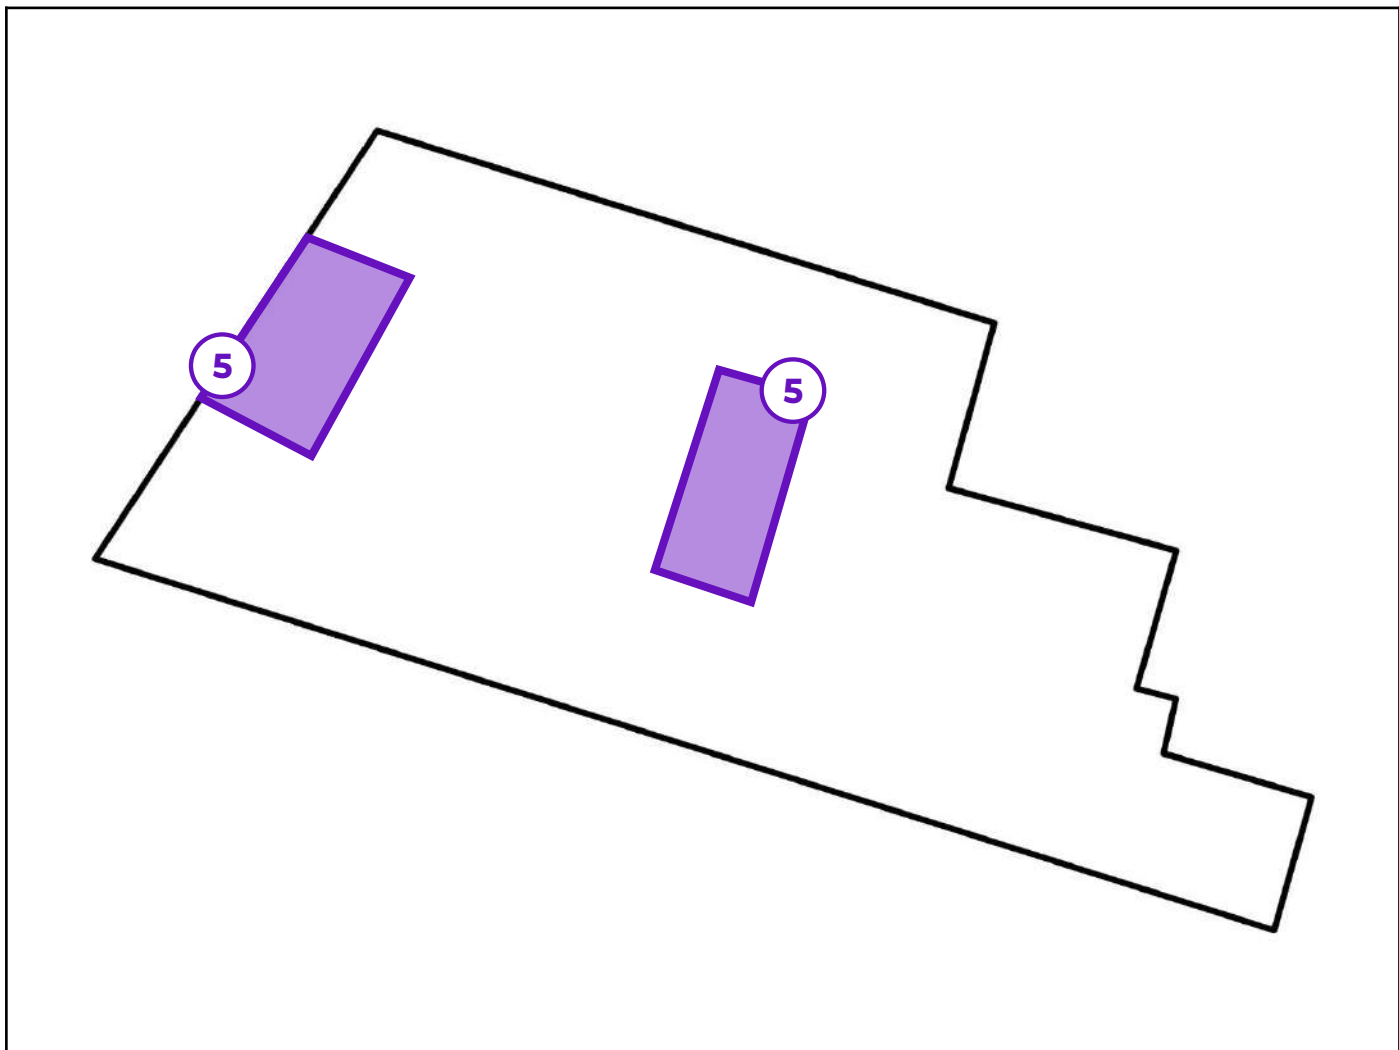
## Plan 1.7: Hoofdgebouw plan

Beschrijving	Type	Actie
5. Plat dak (dakkapels)	Beperking	-

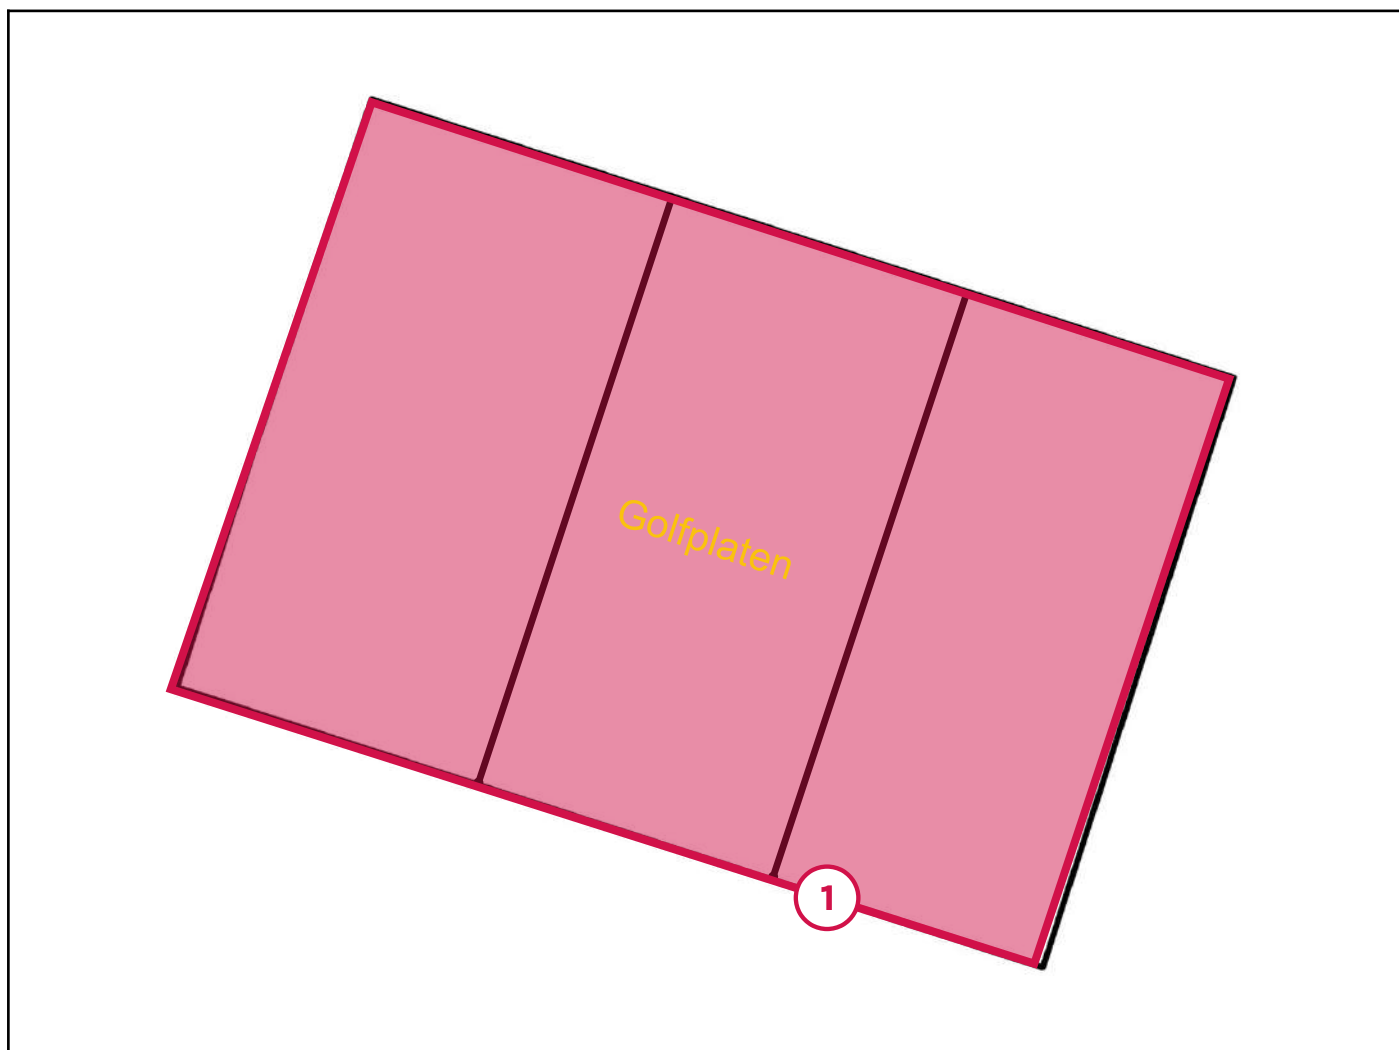
## Plan 3.1: Garagegebouw

Beschrijving	Type	Actie
1. Golfplaten (garage)	Asbestmateriaal	<b>Dringend verwijderen</b>
