# Asbestinventarisatetest

Boogbosstraat 3, 3560 Lummen

Attestnummer : 20240406-000020.000

**Niet-asbestveilig**

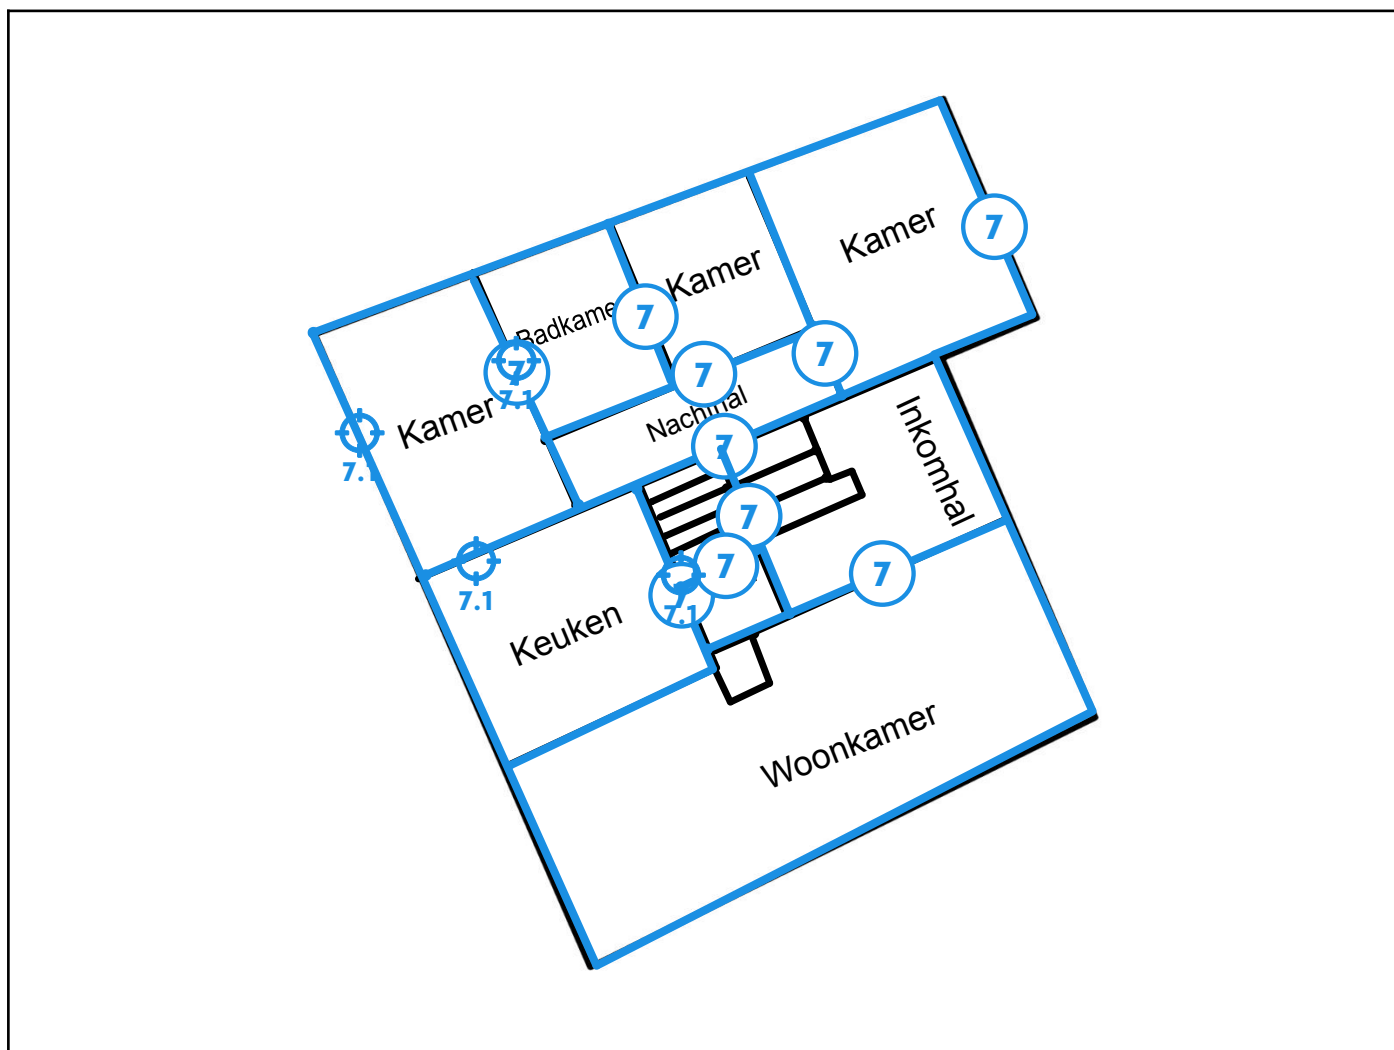
## Plan 1.2: Gelijkvloers/ V+1

Beschrijving	Type	Actie
7. Pleisterwerk muren	Geen asbest	-
7.1 Code: MM-01	Mengmonster	-

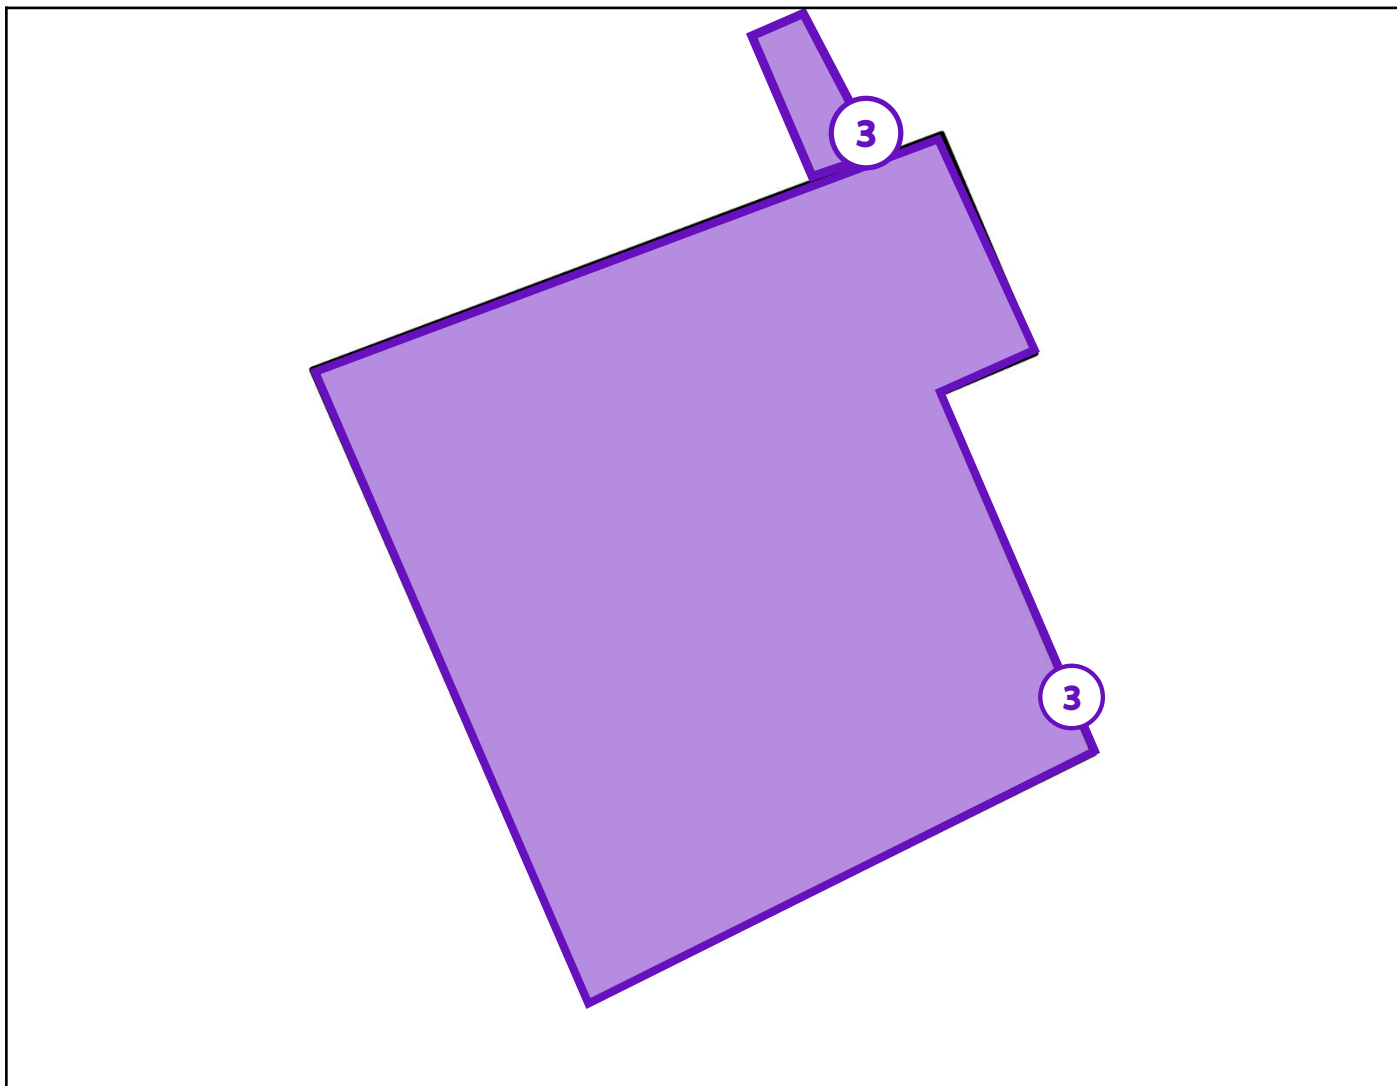
## Plan 1.3: Zolder/ dakplan

Beschrijving	Type	Actie
3. Natuurleien	Advies	-

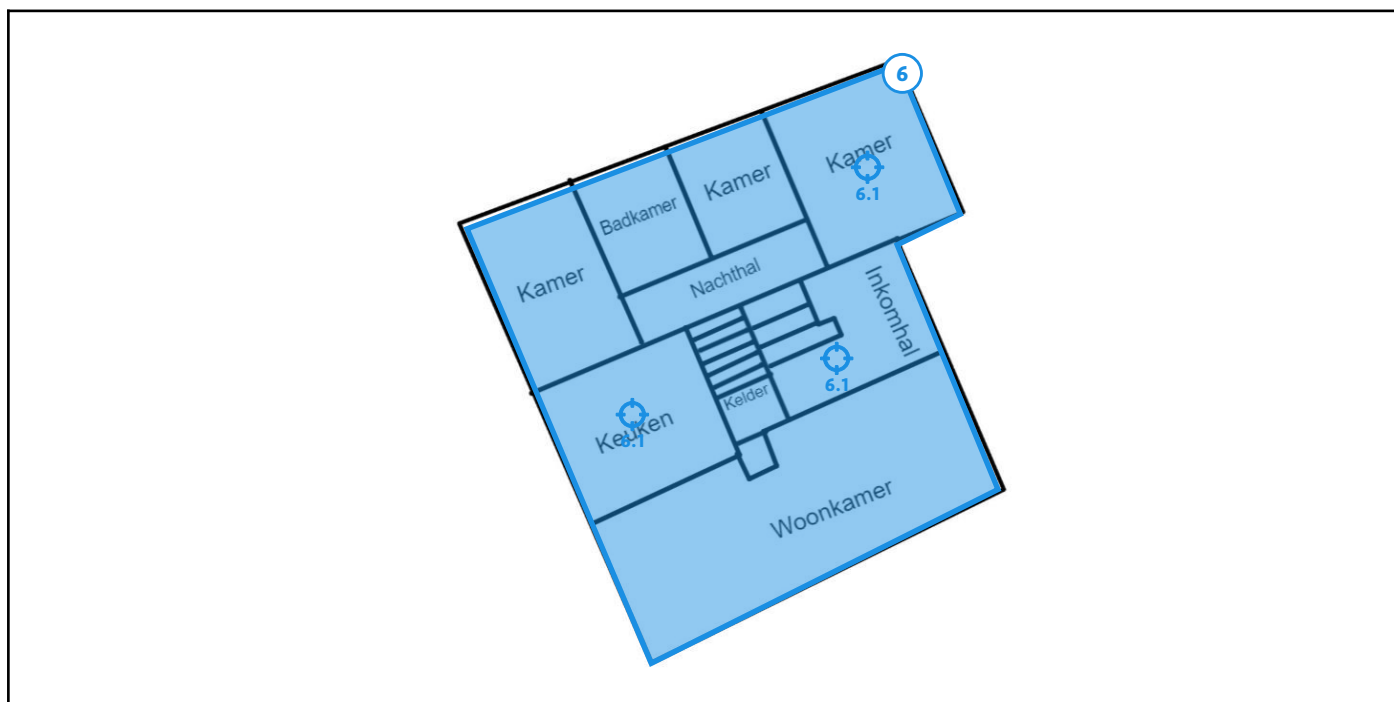
## Plan 1.4: Gelijkvloers / V+1

Beschrijving	Type	Actie
6. Pleisterwerk plafonds	Geen asbest	-
6.1 Code: MM-02	Mengmonster	-

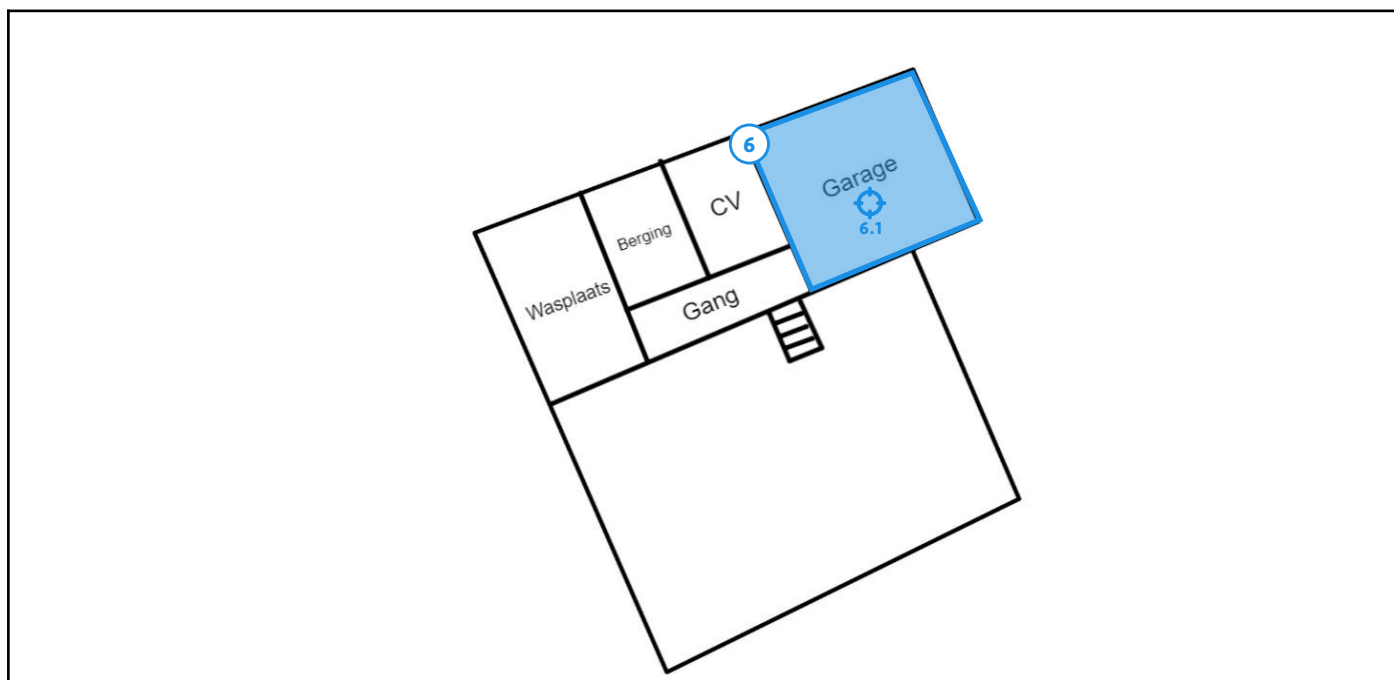
## Plan 1.5: Kelder/ garage

Beschrijving	Type	Actie
6. Pleisterwerk plafonds	Geen asbest	-
6.1 Code: MM-02	Mengmonster	-

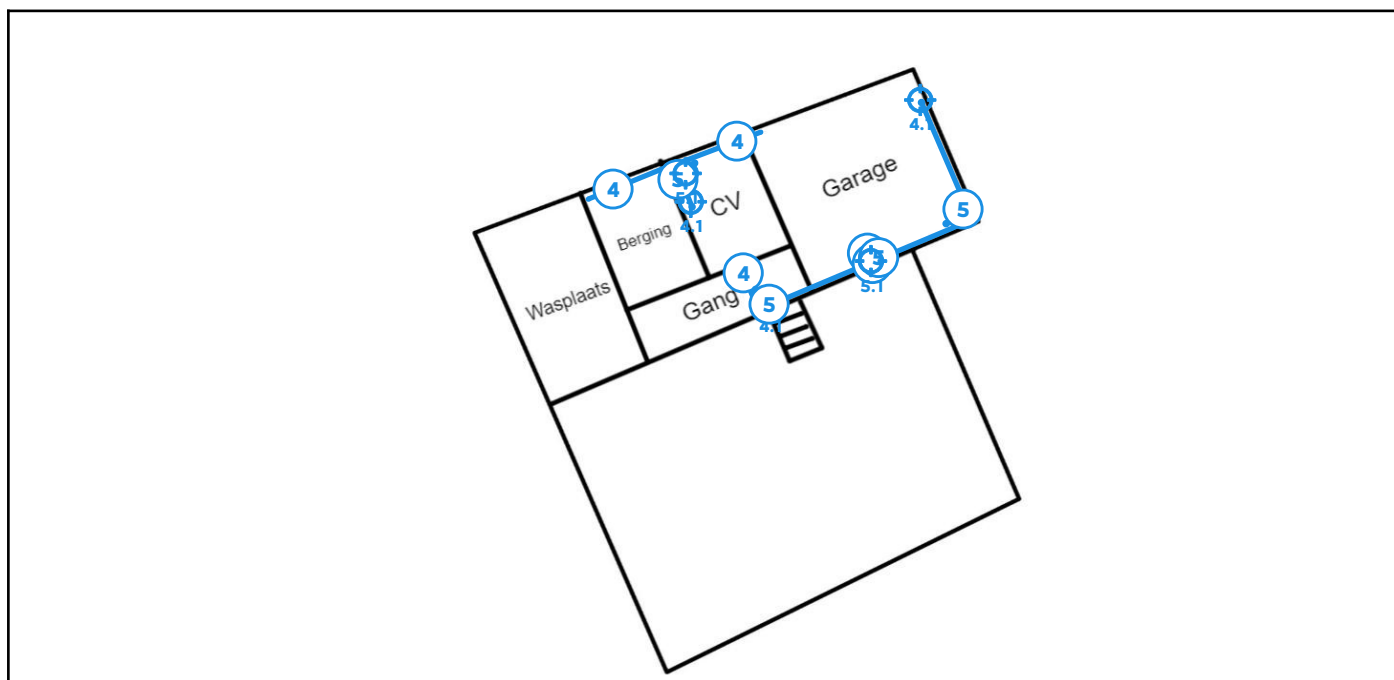
## Plan 1.6: Kelder

Beschrijving	Type	Actie
4. Leidingisolatie (rechte stukken)	Geen asbest	-
4.1 Code: MM-03	Mengmonster	-
5. Leidingisolatie (bochten)	Geen asbest	-
5.1 Code: MM-04	Mengmonster	-
