Asbestinventarisatetest

Zavelstraat 67, 3520 Zonhoven

Attestnummer : 20240229-000392.000

Niet-asbestveilig

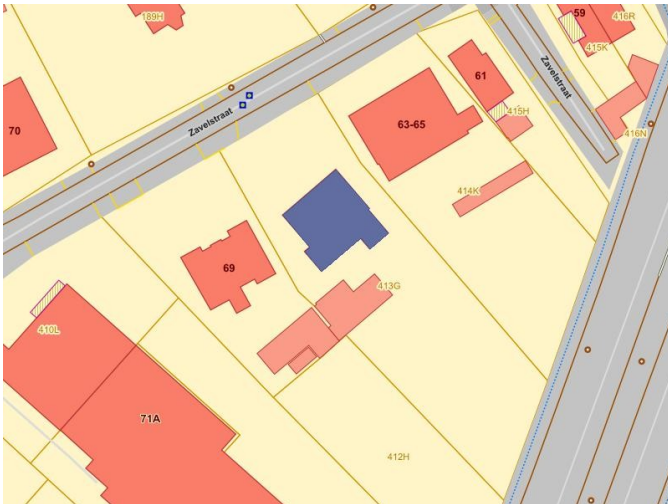
Zone 1: Hoofdgebouw

Tijdens de inspectie vastgesteld:

2 Asbestmaterialen

1 Beperkingen

0 Uitsluitingen

3 Adviezen

2 Geen asbest

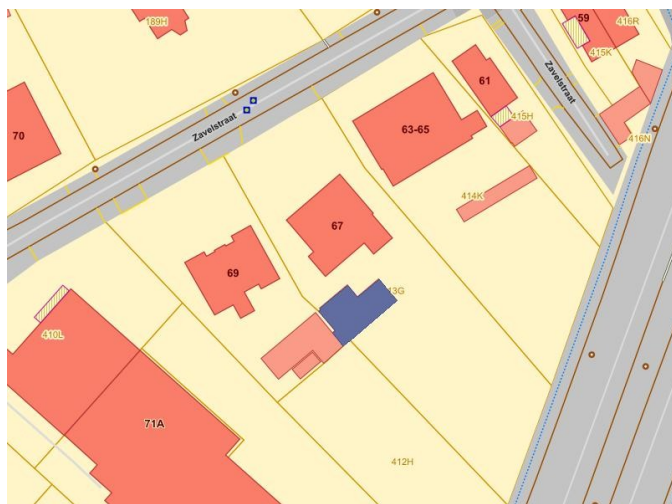
Zone 2: Bijgebouw

Tijdens de inspectie vastgesteld:

1 **Asbestmateriaal**
