Asbestinventarisatetest

Weyerstraat 45, 3570 Alken

Attestnummer : 20230315-000461.000

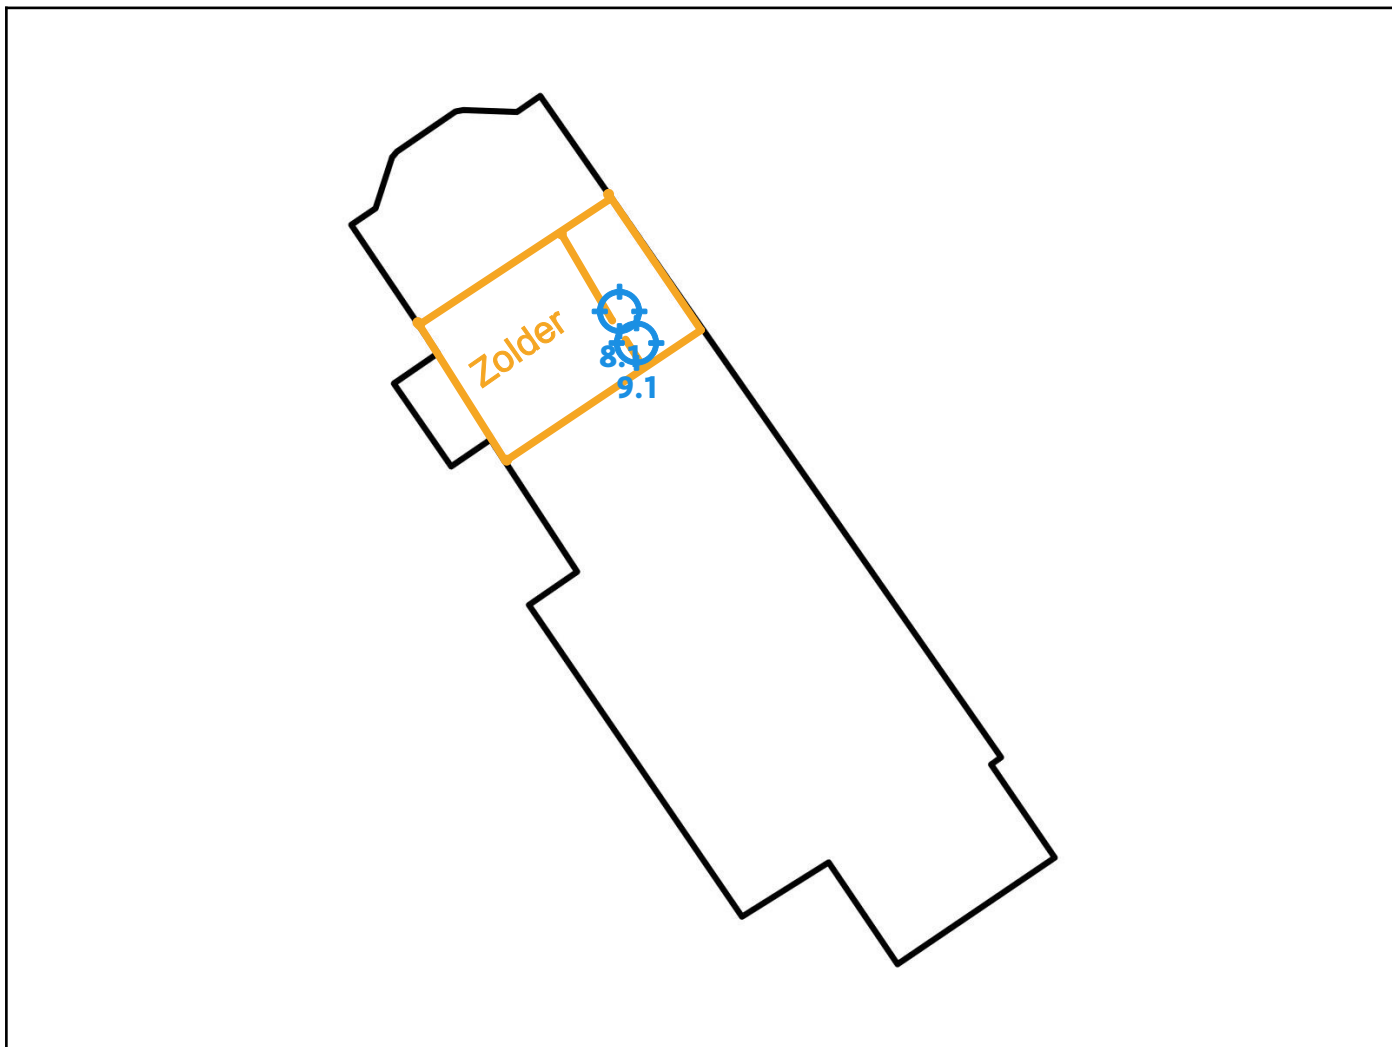
Plan 1.1: Zolder

Beschrijving	Type	Actie
8. Pleister plafond	Geen asbest	-
8.1 Code: MM-02	Mengmonster	-
9. Pleister muur	Geen asbest	-
9.1 Code: MM-01	Mengmonster	-

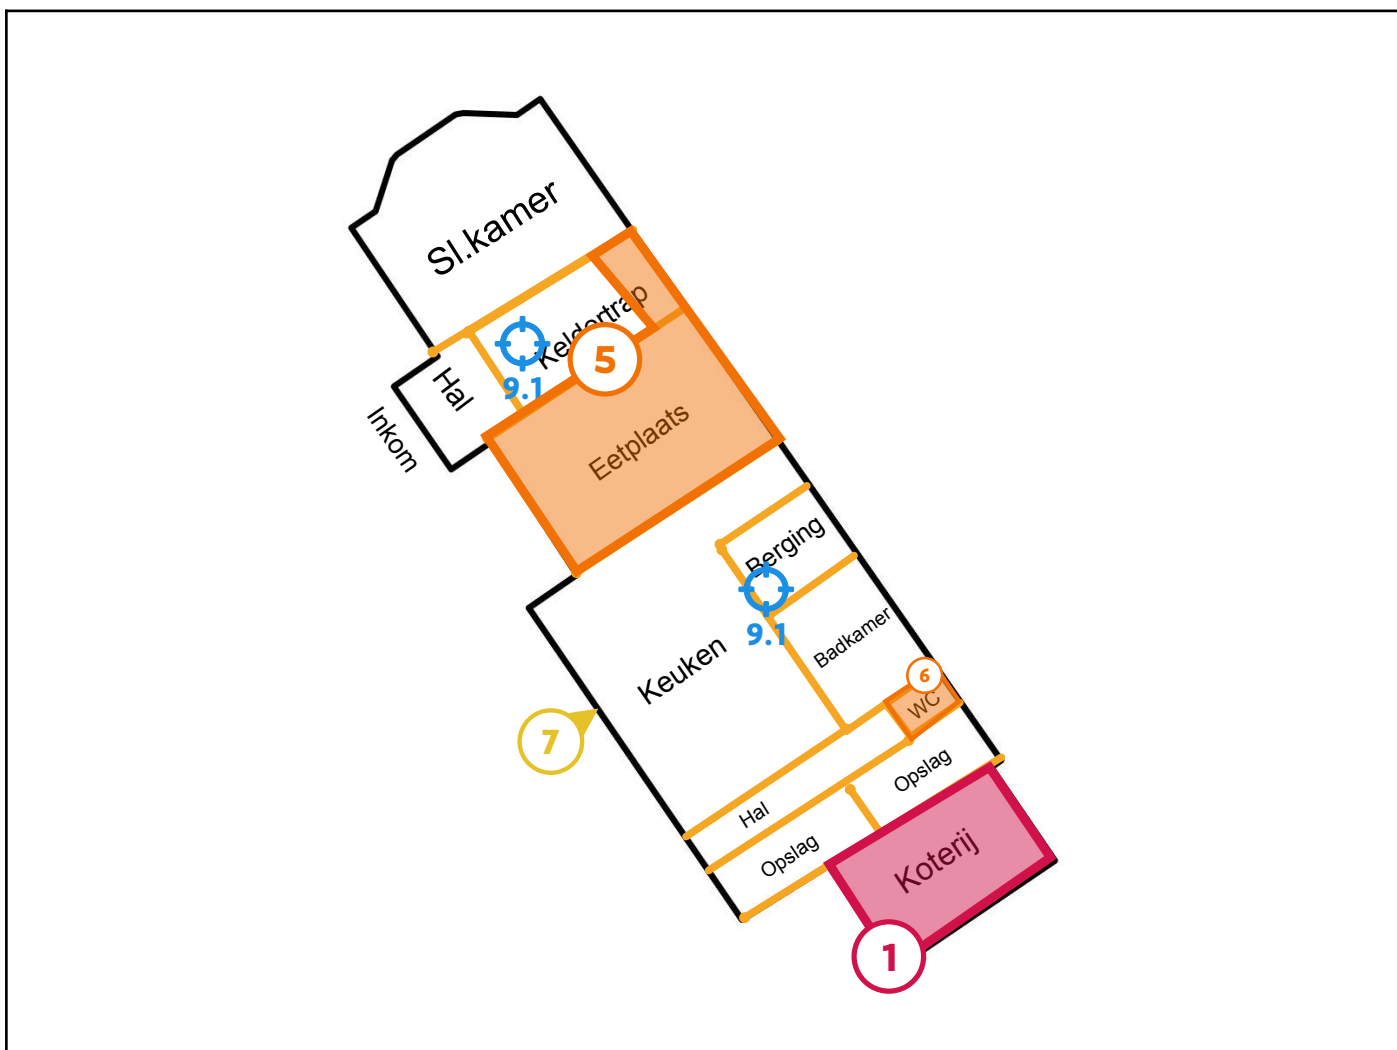
Plan 1.3: Gelijkvloers

Beschrijving	Type	Actie
1. Golfplaten (Koterij)	Asbestmateriaal	Dringend verwijderen
5. Vinylvloer (eetplaats)	Asbestmateriaal	Verwijderen
6. Vinylvloer (WC)	Asbestmateriaal	Verwijderen
7. Vensterbank (buitenkant keuken)	Asbestmateriaal	Zorgvuldig beheren
9. Pleister muur	Geen asbest	-
9.1 Code: MM-01	Mengmonster	-

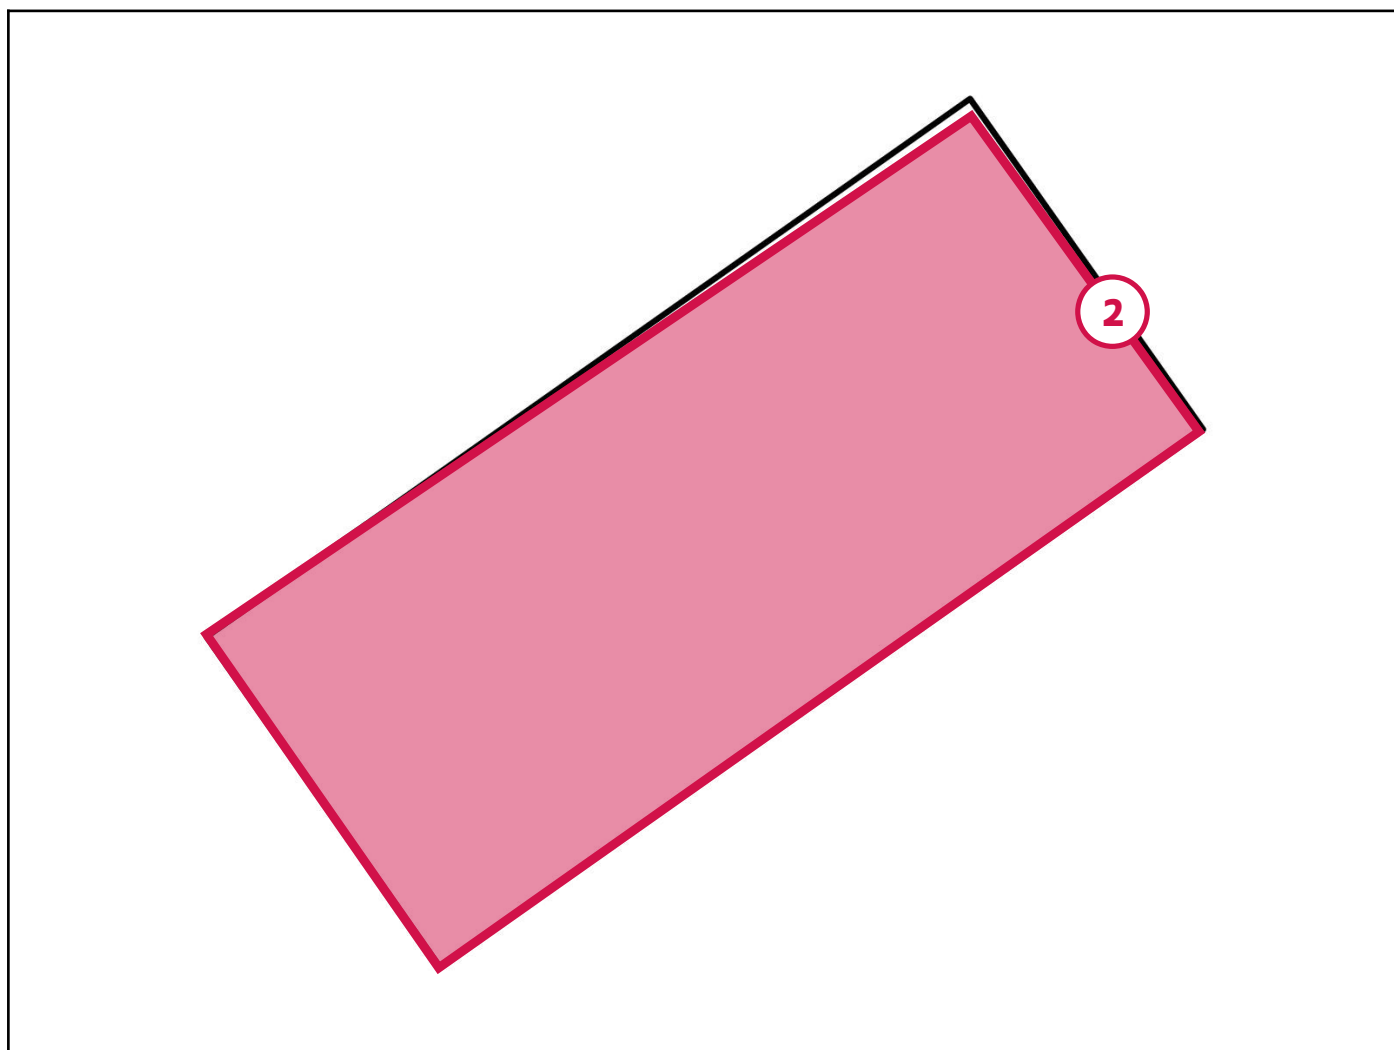
Plan 2.1: Koterij

Beschrijving	Type	Actie
2. Golfplaten (koterij-hoog)	Asbestmateriaal	Dringend verwijderen

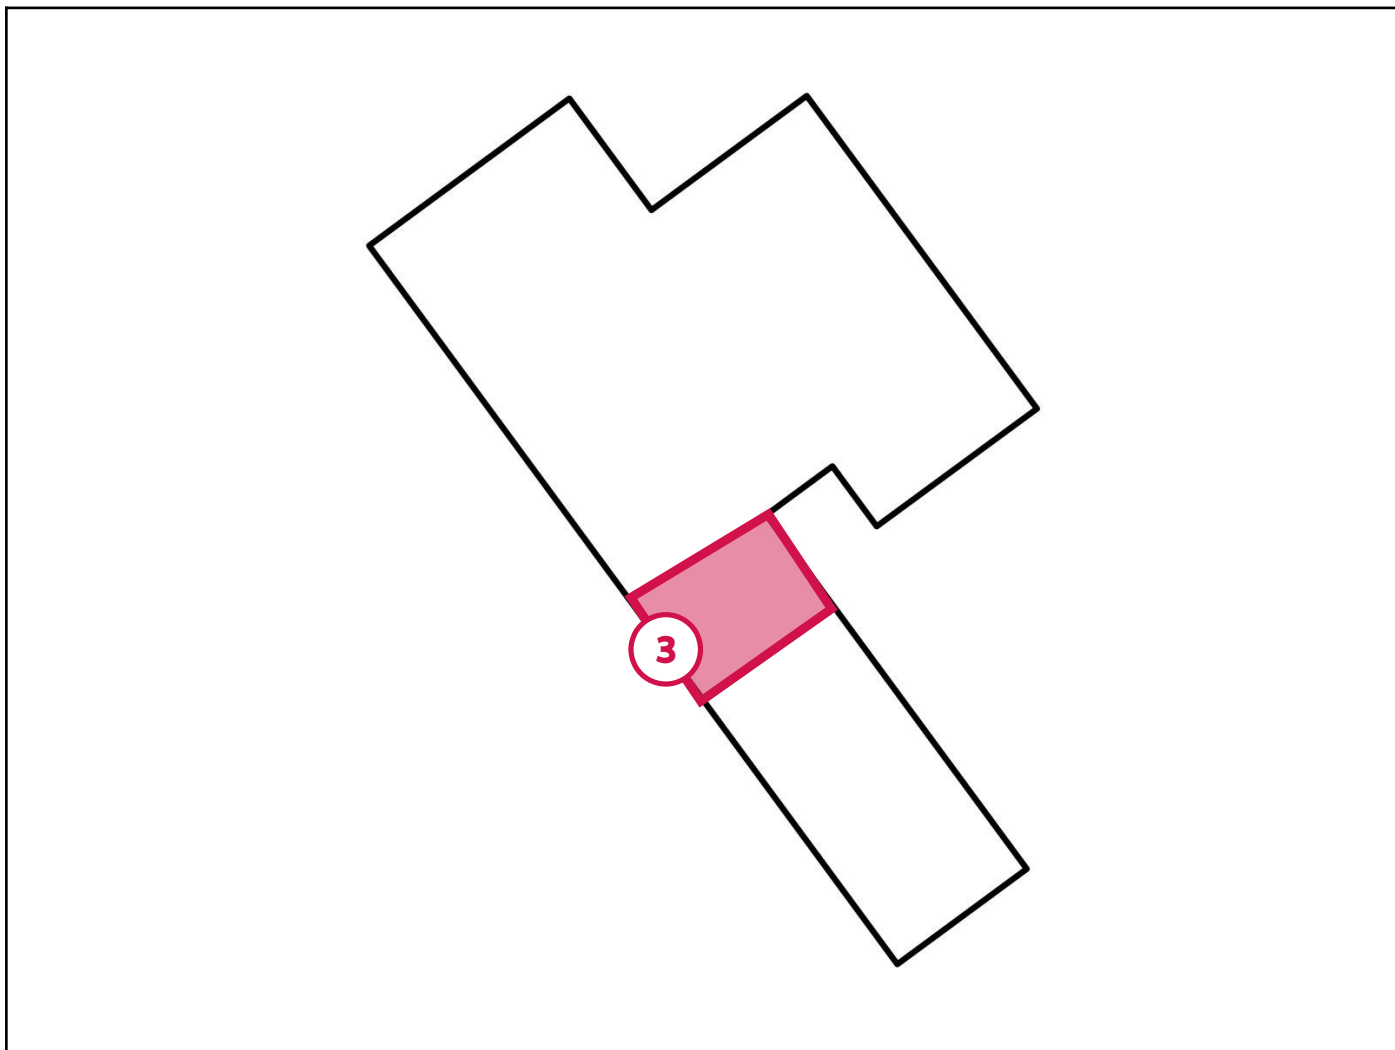
Plan 3.1: Garage/ Koterij plan

Beschrijving	Type	Actie
3. Golfplaten (koterij)	Asbestmateriaal	Dringend verwijderen

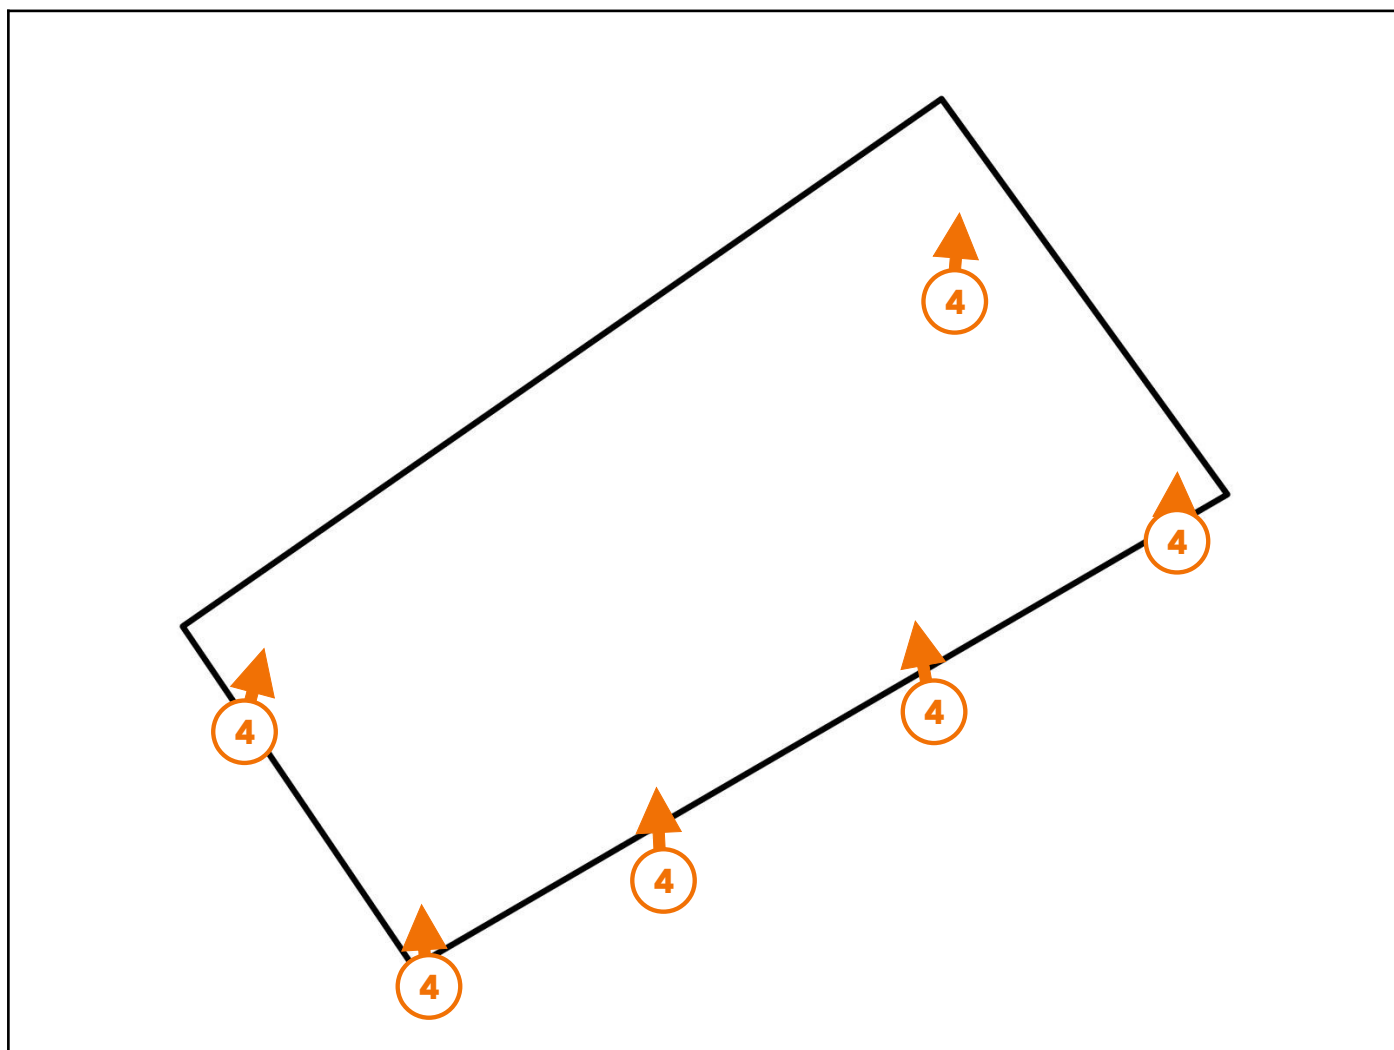
Plan 5.1: Asbestcementbuizen plan

Beschrijving	Type	Actie
4. Asbestcementbuis (Gegoten funderingspalen)	Asbestmateriaal	Verwijderen

- Eenvoudige handelingen: enkel door erkend asbestverwijderaar
Deze asbestcementbuizen dienen door een erkend verwijderaar worden weggehaald. Hiervoor zal er schade worden toegebracht om ze los te krijgen.
