Asbestinventarisatetest

Henisstraat 156, 3700 Tongeren

Attestnummer : 20230927-000517.000

Niet-asbestveilig

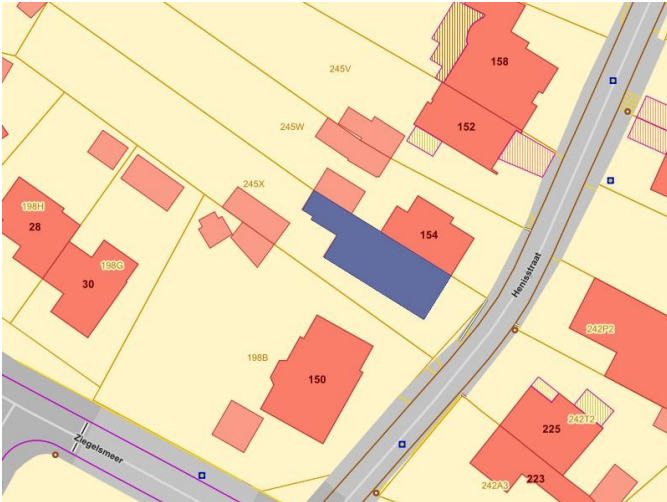
Zone 1: Hoofdgebouw

- 1** **Asbestmateriaal**
- 0 Beperking
- 0 Uitsluiting
- 0 Roerend goed
- 0 Puin, steenslag, (water)bodem
- 0 Advies
- 4** **Geen asbest**

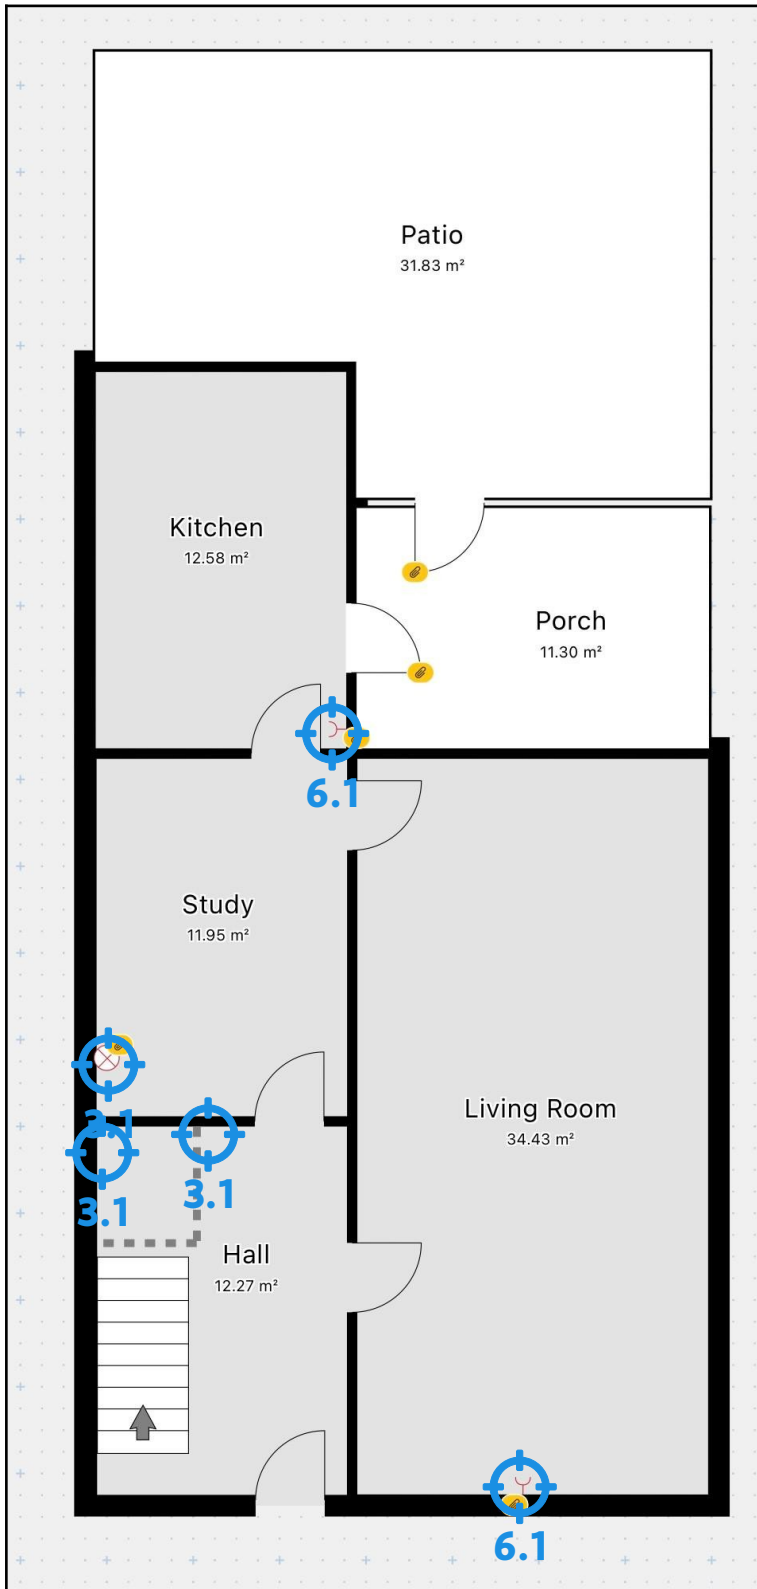
Plan 1.1: Gelijkvloers

3. Pleisterwerk Plafond	Geen asbest	-
3.1 Code: 2348110-02	Mengmonster	-
6. Pleisterwerk Wand	Geen asbest	-
6.1 Code: 2348110-01	Mengmonster	-

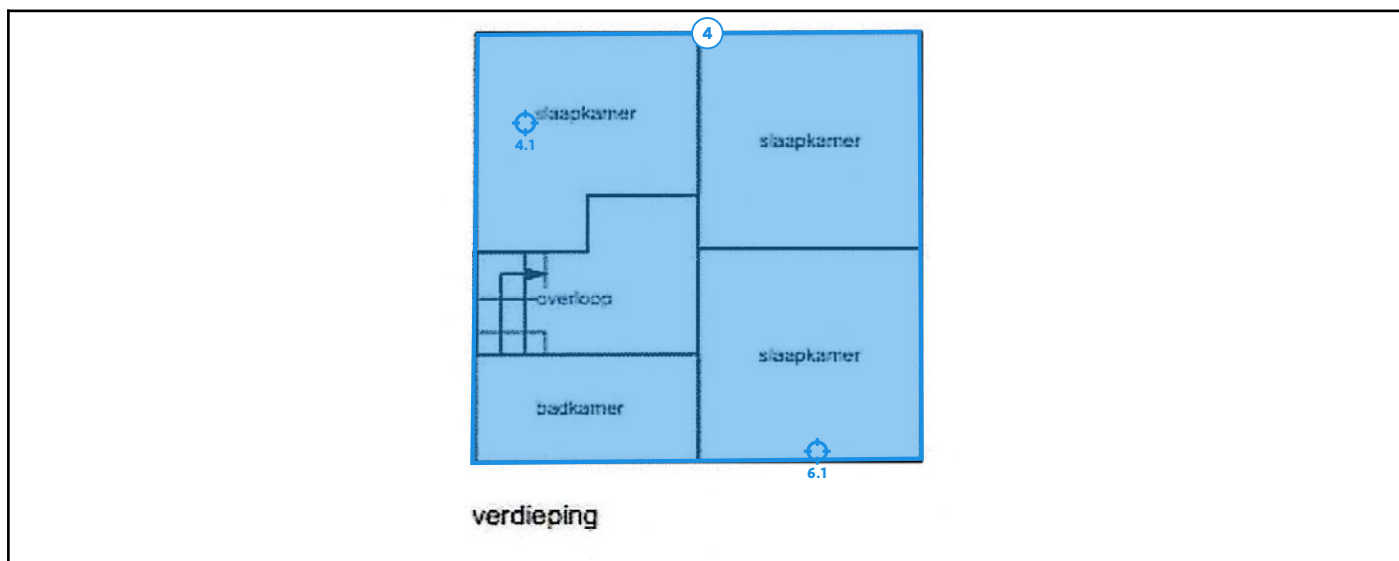
Plan 1.2: Verdieping

Beschrijving	Type	Actie
4. Linoleum	Geen asbest	-
4.1 Code: 2348110-03	Puntmonster	-
6. Pleisterwerk Wand	Geen asbest	-
6.1 Code: 2348110-01	Mengmonster	-

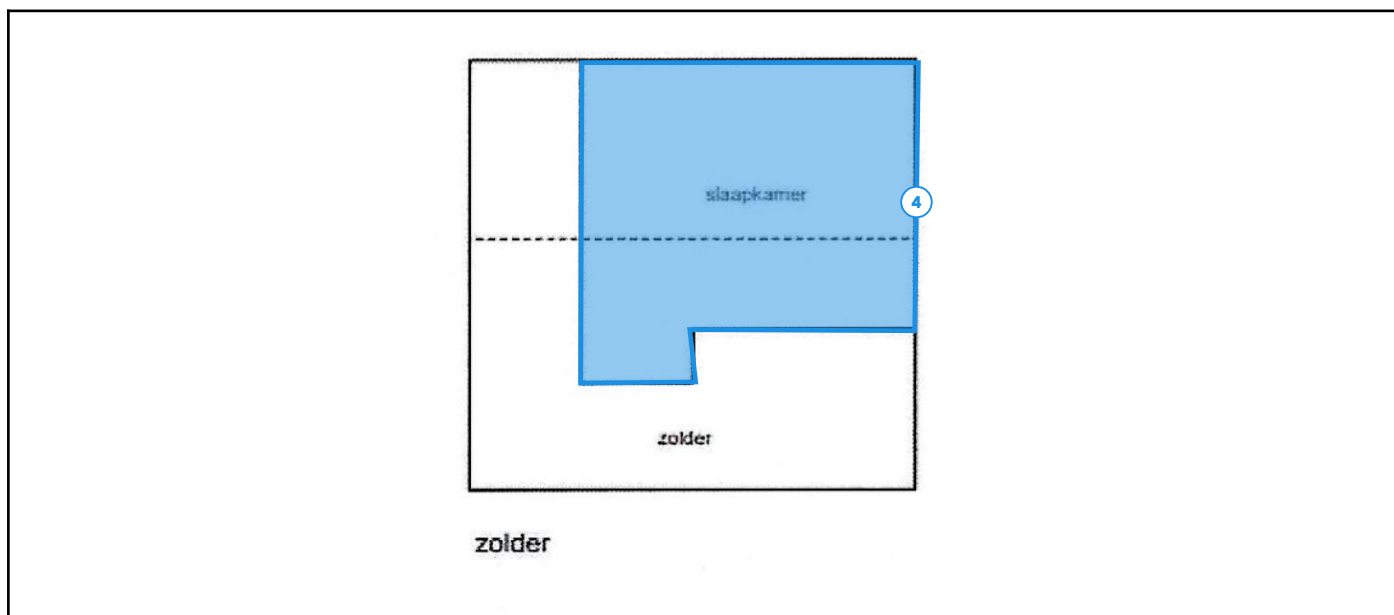
Plan 1.3: Zolder

Beschrijving	Type	Actie
4. Linoleum	Geen asbest	-

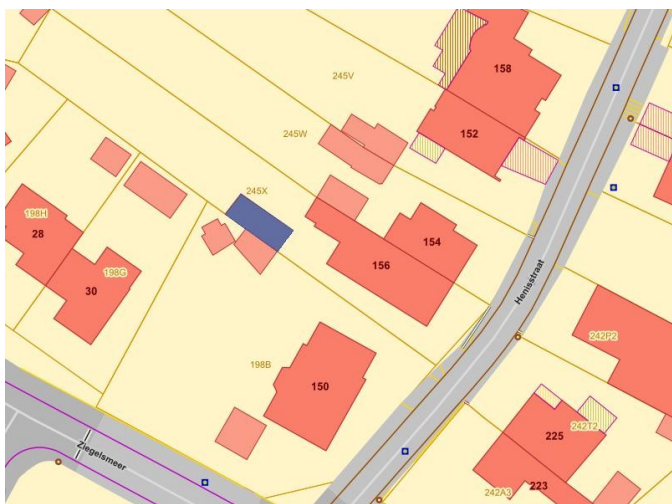
Zone 2: Bijgebouw

1 **Asbestmateriaal**
