# Asbestinventarisatetest

Trieststraat 21, 9960 Assenede

Attestnummer : 20240322-000126.000

**Niet-asbestveilig**

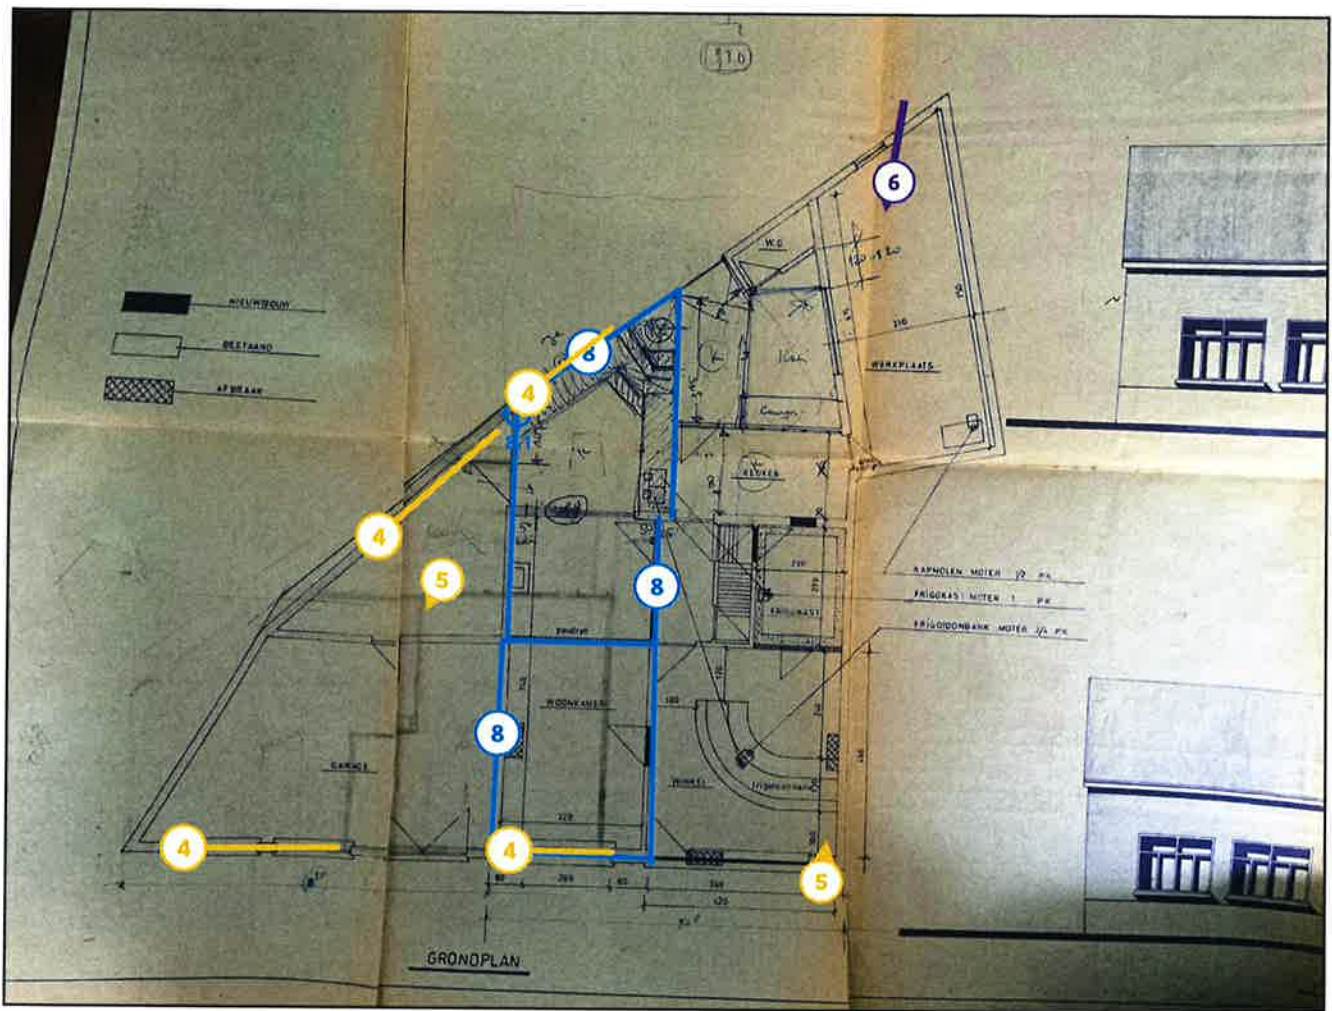
## Plan 1.1: IMG\_8139

Beschrijving	Type	Actie
4. Mastiek ramen	Asbestmateriaal	Zorgvuldig beheren
5. Bakeliet	Asbestmateriaal	Zorgvuldig beheren
6. Faiencetegels	Advies	-
8. Pleisterwerk muren	Geen asbest	-
8.1 Code: ST4	Mengmonster	-

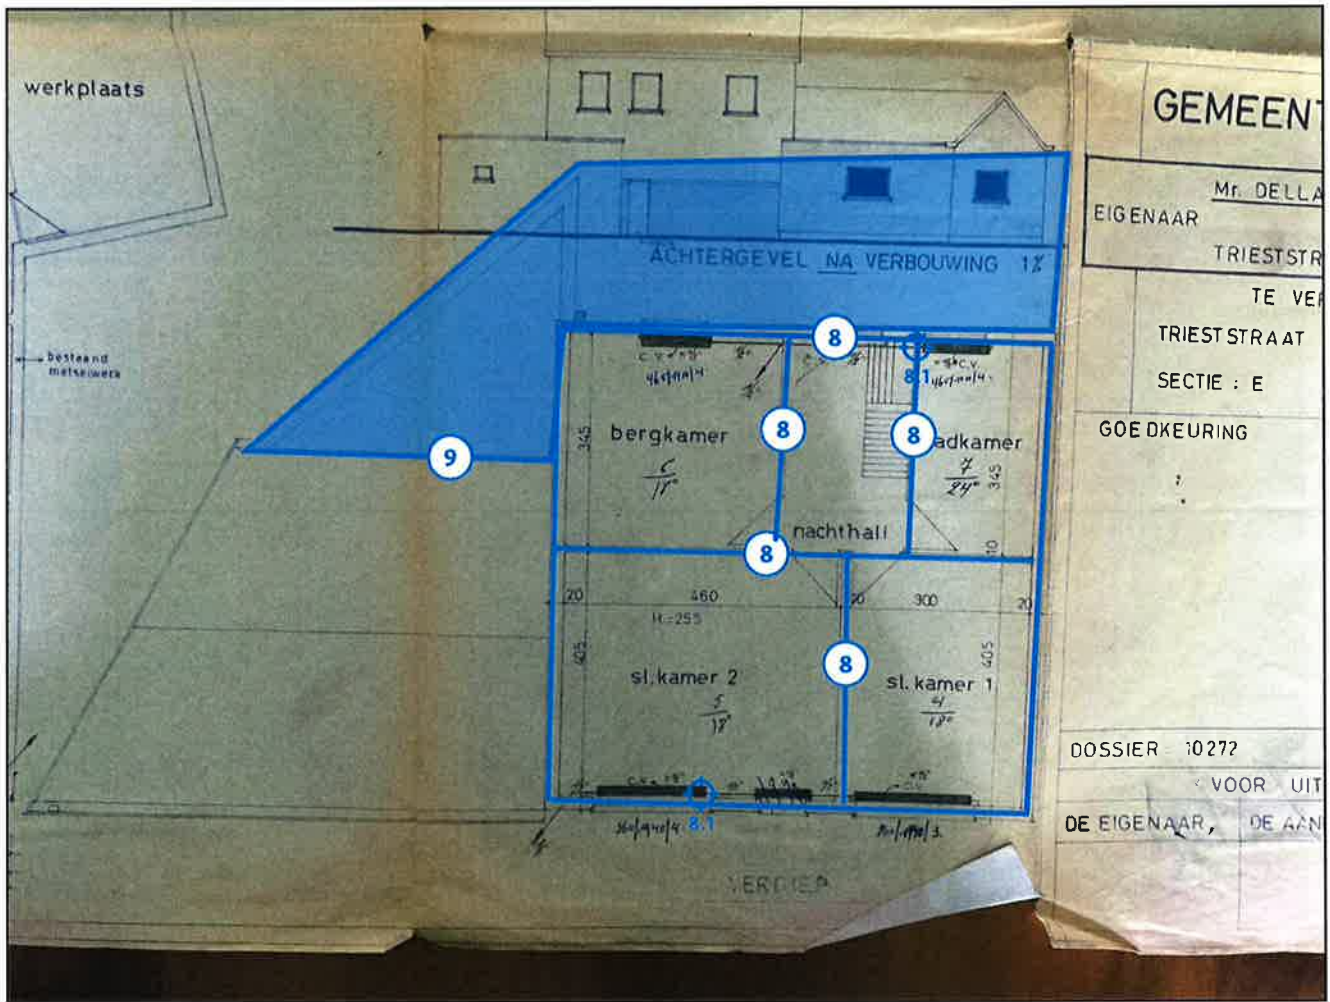
## Plan 1.2: IMG\_8136

Beschrijving	Type	Actie
8. Pleisterwerk muren	Geen asbest	-
8.1 Code: ST4	Mengmonster	-
9. Roofing dak	Geen asbest	-

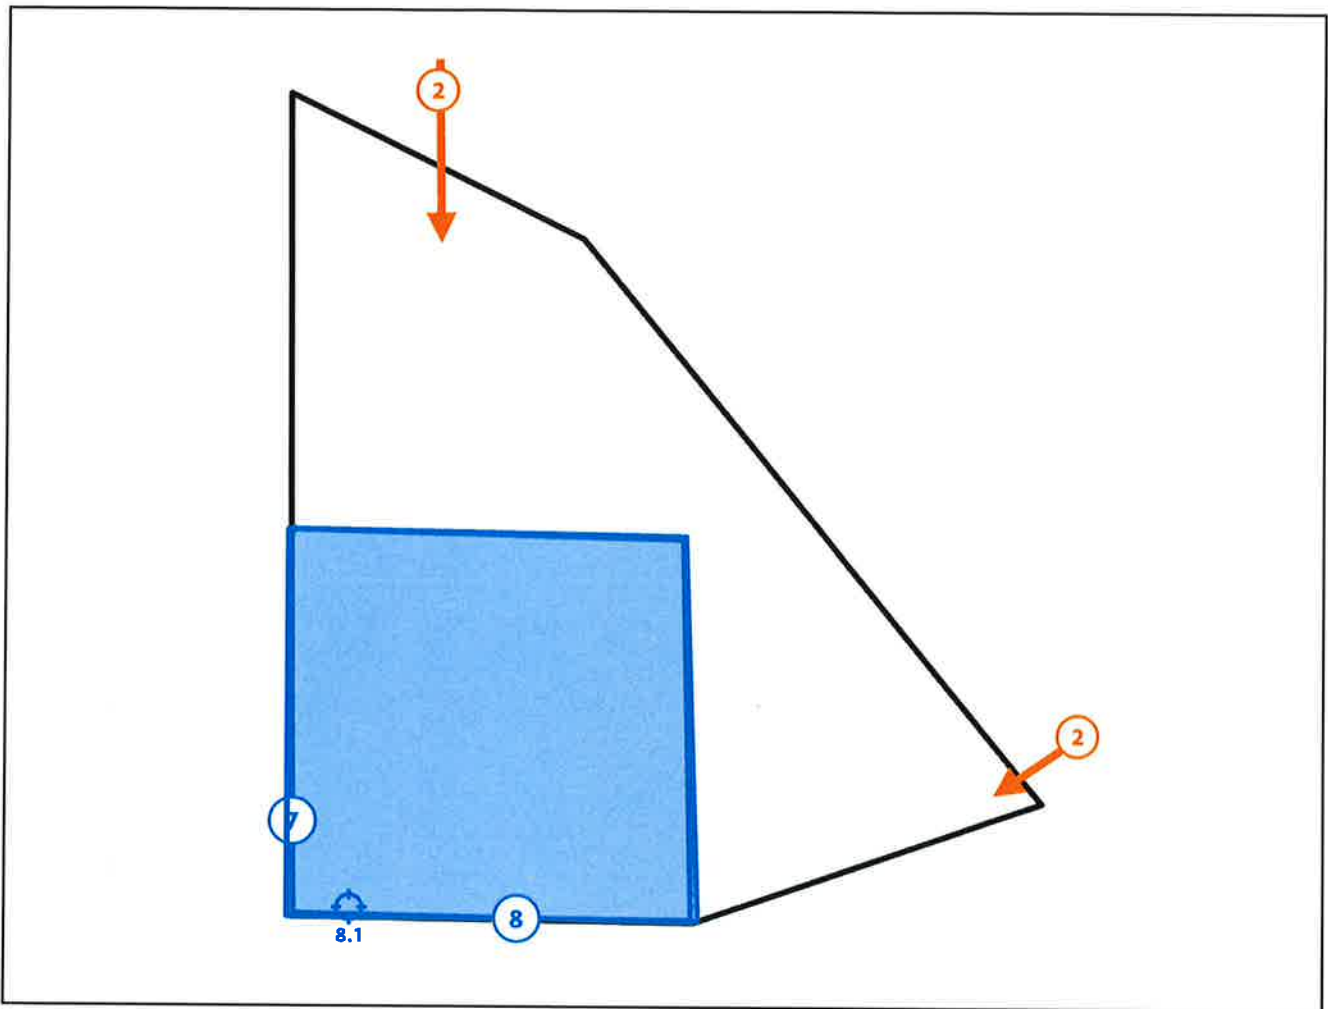
## Plan 1.3: Hoofdgebouw zolder

Beschrijving	Type	Actie
2. Rookgaskanalen	Asbestmateriaal	Verwijderen
7. Vinylzeil	Geen asbest	-
8. Pleisterwerk muren	Geen asbest	-
8.1 Code: ST4	Mengmonster	-

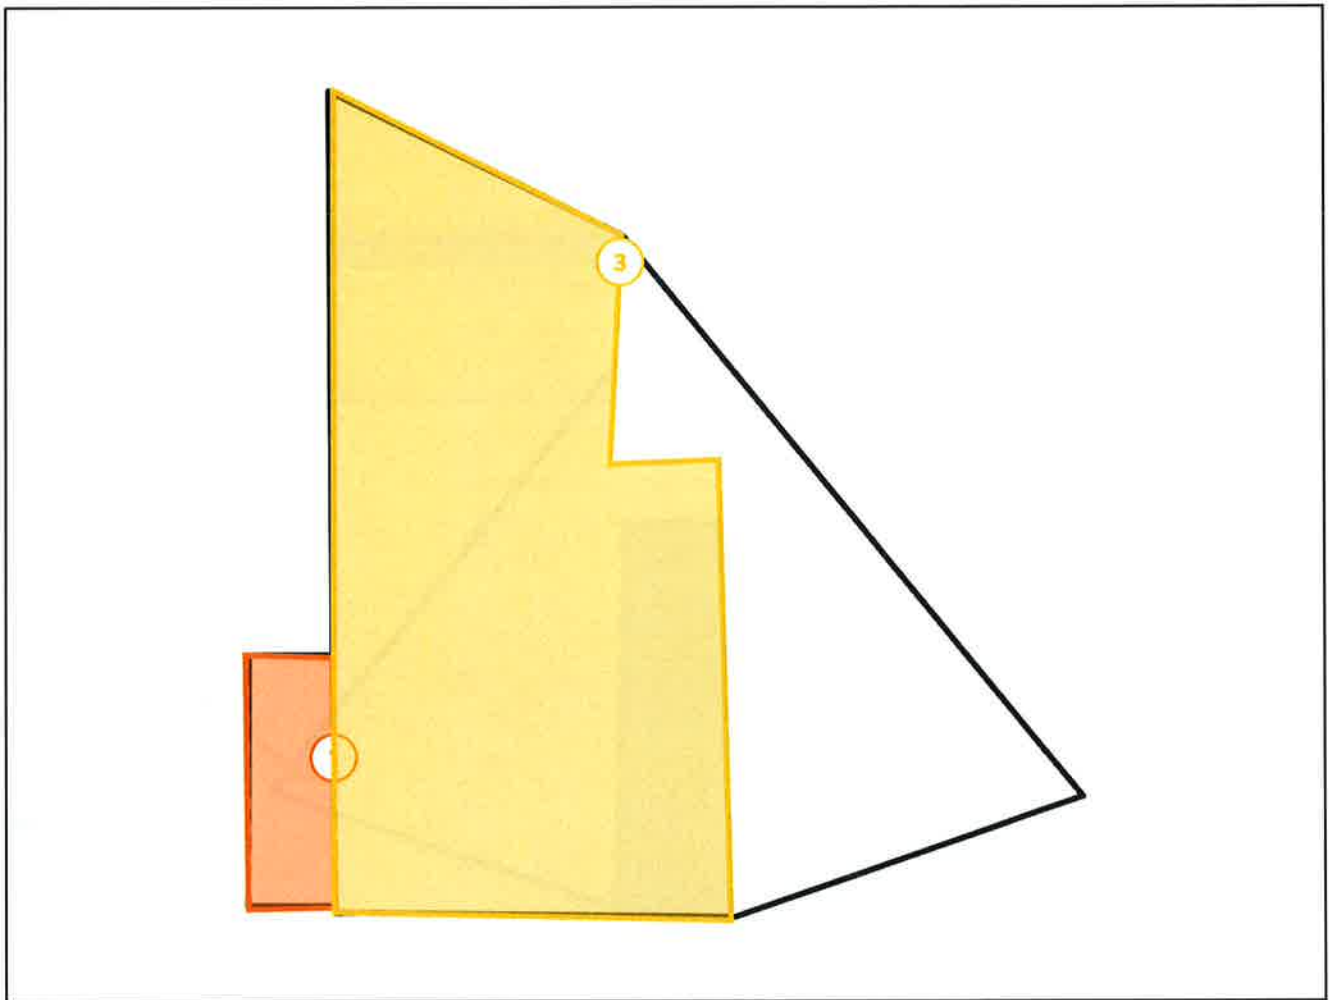
## Plan 1.4: Hoofdgebouw bovenaanzicht

Beschrijving	Type	Actie
1. leien	Asbestmateriaal	Verwijderen
3. Onderdak	Asbestmateriaal	Zorgvuldig beheren
