Asbestinventarisatetest

Oude Mechelsestraat 10, 1853 Grimbergen

Attestnummer : 20231213-000352.000

Uitgegeven op : 13.12.2023

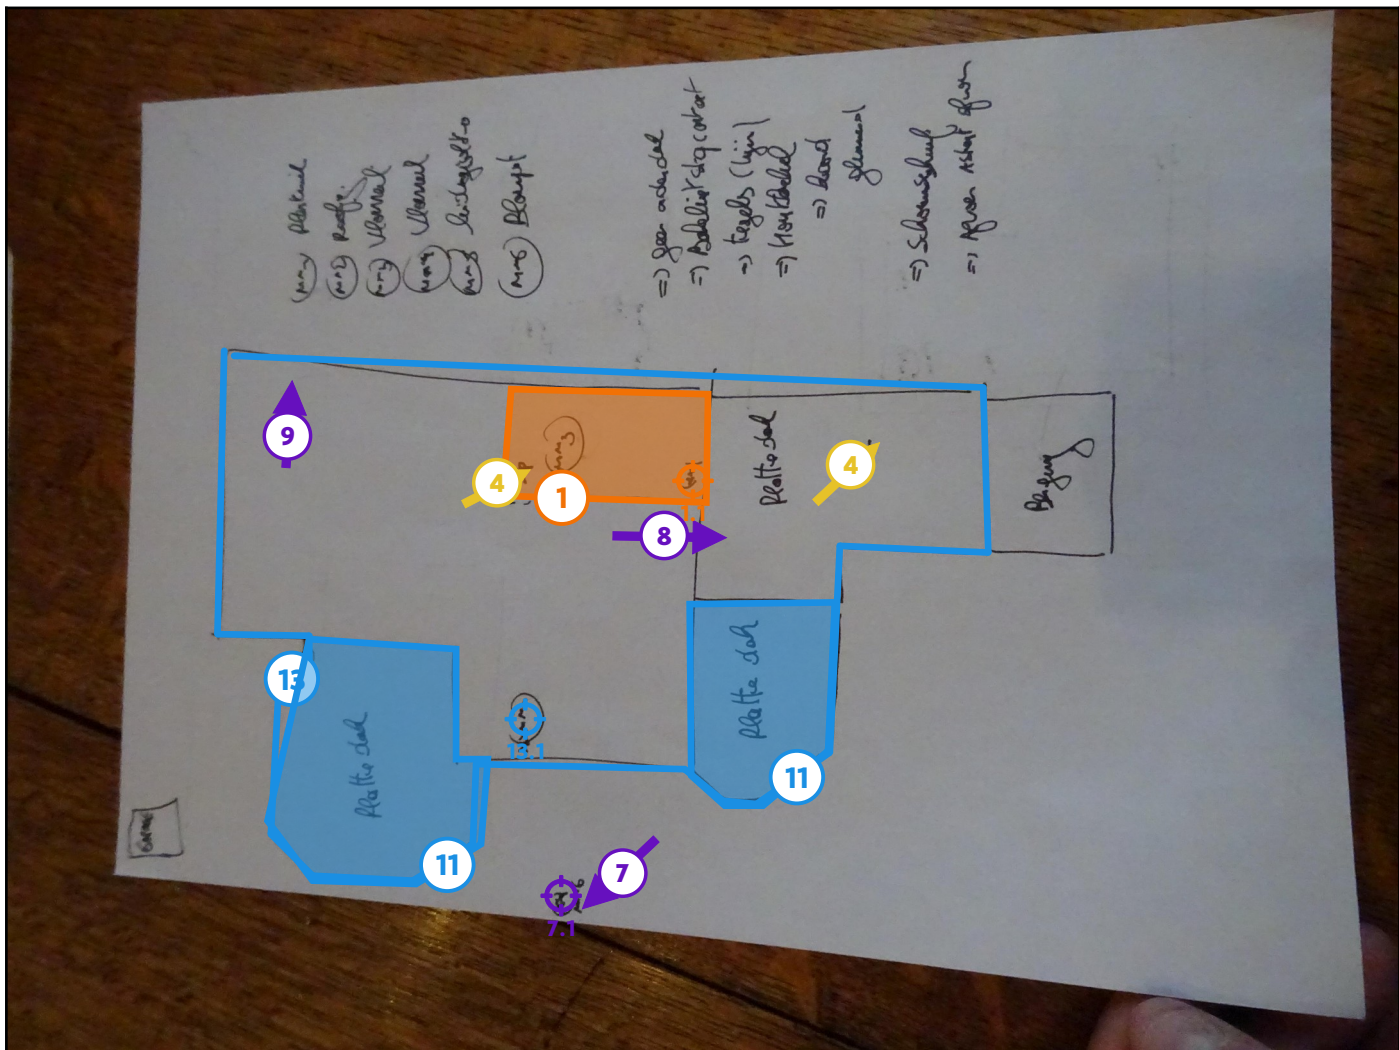
Plan 1.1: DSC05818

Beschrijving	Type	Actie
1. vloerzeil traphal v0	Asbestmateriaal	Verwijderen
1.1 Code: MM3	Puntmonster	-
4. bakelieten stopcontact	Asbestmateriaal	Zorgvuldig beheren
7. bloempotten	Roerend goed	-
7.1 Code: MM6	Puntmonster	-
8. tegelslijm	Advies	-
9. koord houtkachel	Advies	-

11. roofing	Geen asbest	-
13. pleisterwerk	Geen asbest	-
13.1 Code: MM1	Mengmonster	-

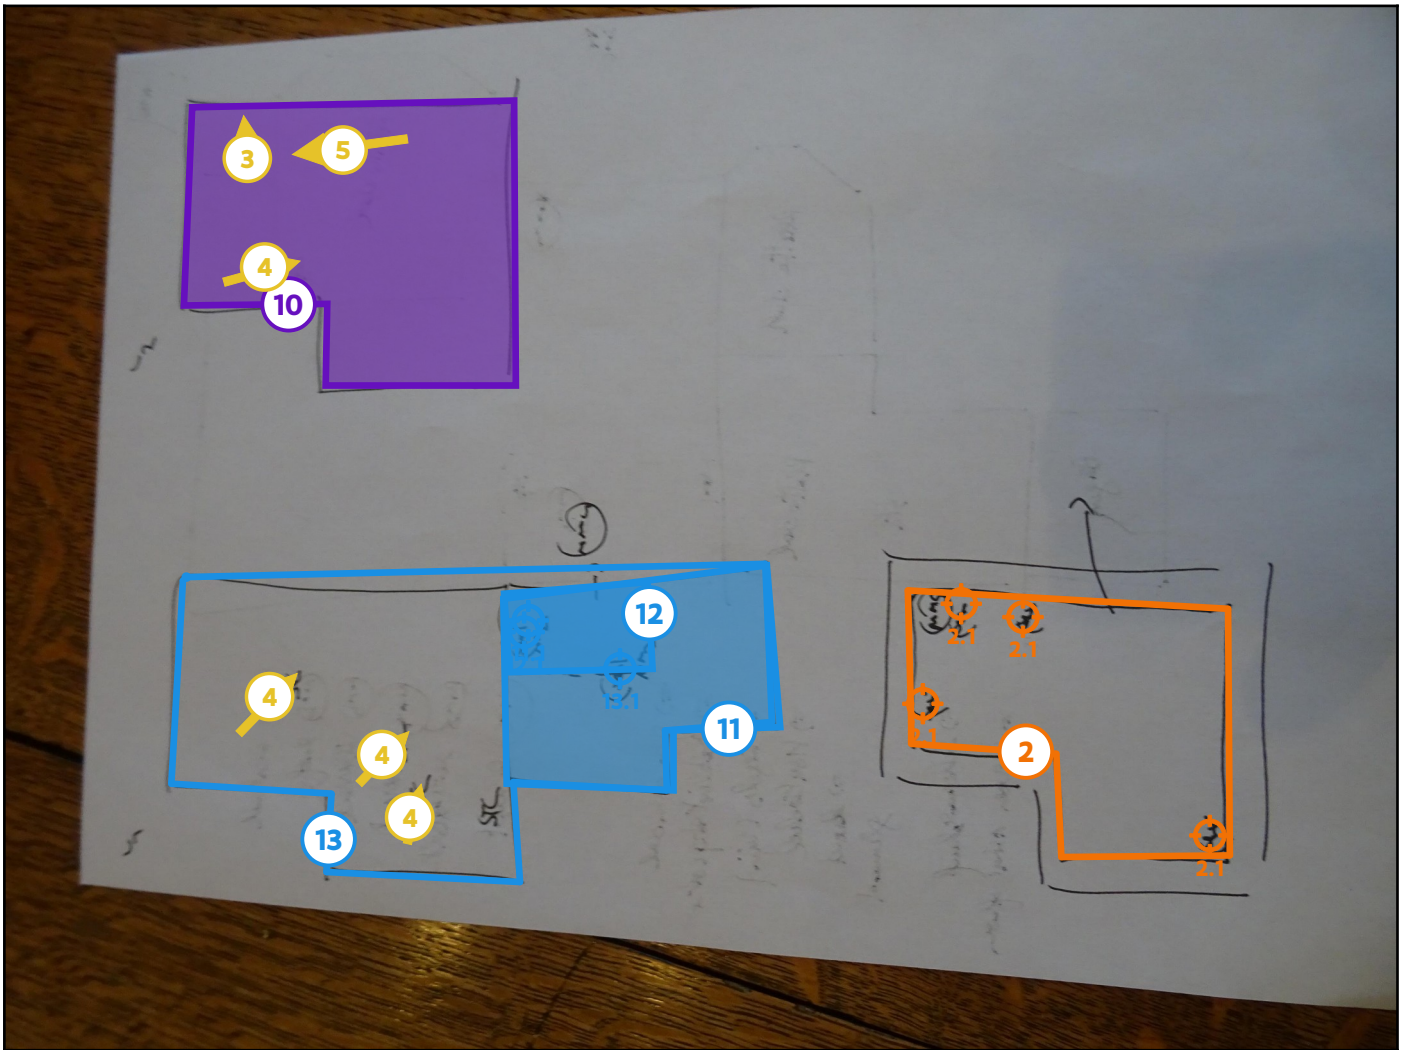
Plan 1.2: DSC05820

Beschrijving	Type	Actie
2. leidingisolatie cv	Asbestmateriaal	Verwijderen
2.1 Code: MM5	Mengmonster	-
3. schouwschuif	Asbestmateriaal	Zorgvuldig beheren
4. bakelieten stopcontact	Asbestmateriaal	Zorgvuldig beheren
5. afvoerbuis cement	Asbestmateriaal	Zorgvuldig beheren
10. geen onderdak hoofddak	Advies	-
11. roofing	Geen asbest	-

11.1 Code: MM2	Puntmonster	-
12. vloerzeil v1	Geen asbest	-
12.1 Code: MM4	Puntmonster	-
13. pleisterwerk	Geen asbest	-
13.1 Code: MM1	Mengmonster	-

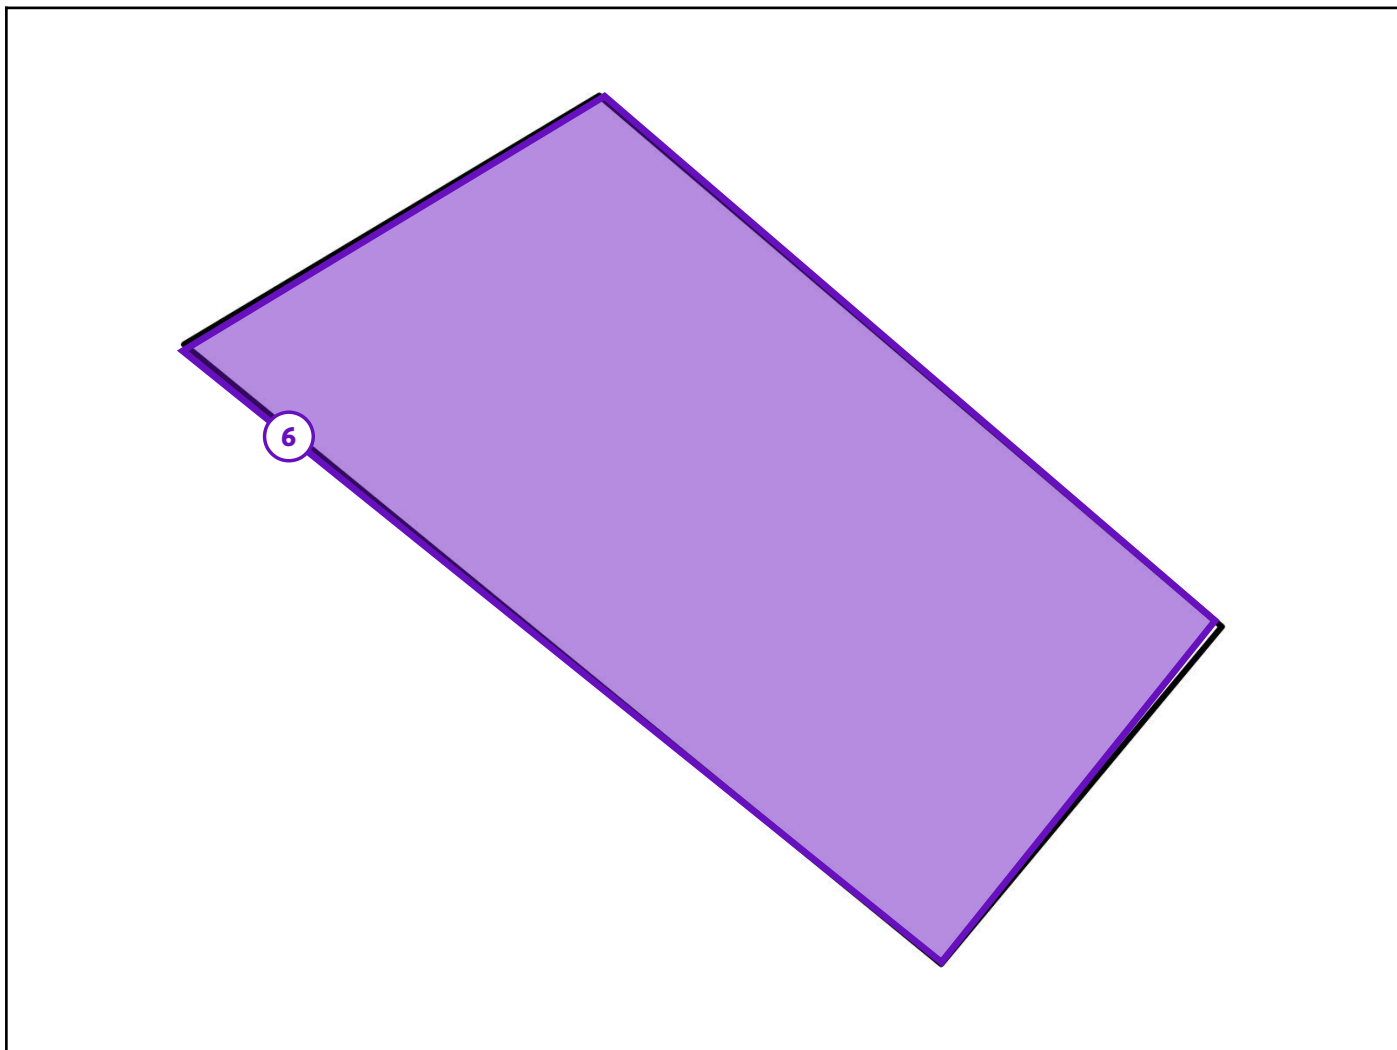
Plan 2.1: Bijgebouw plan

Beschrijving	Type	Actie
6. Platte dak garage	Beperking	-
