# Asbestinventarisatetest

Van Der Nootstraat 39, 1853 Grimbergen

Attestnummer : 20240423-000210.000

Uitgegeven op : 23.04.2024

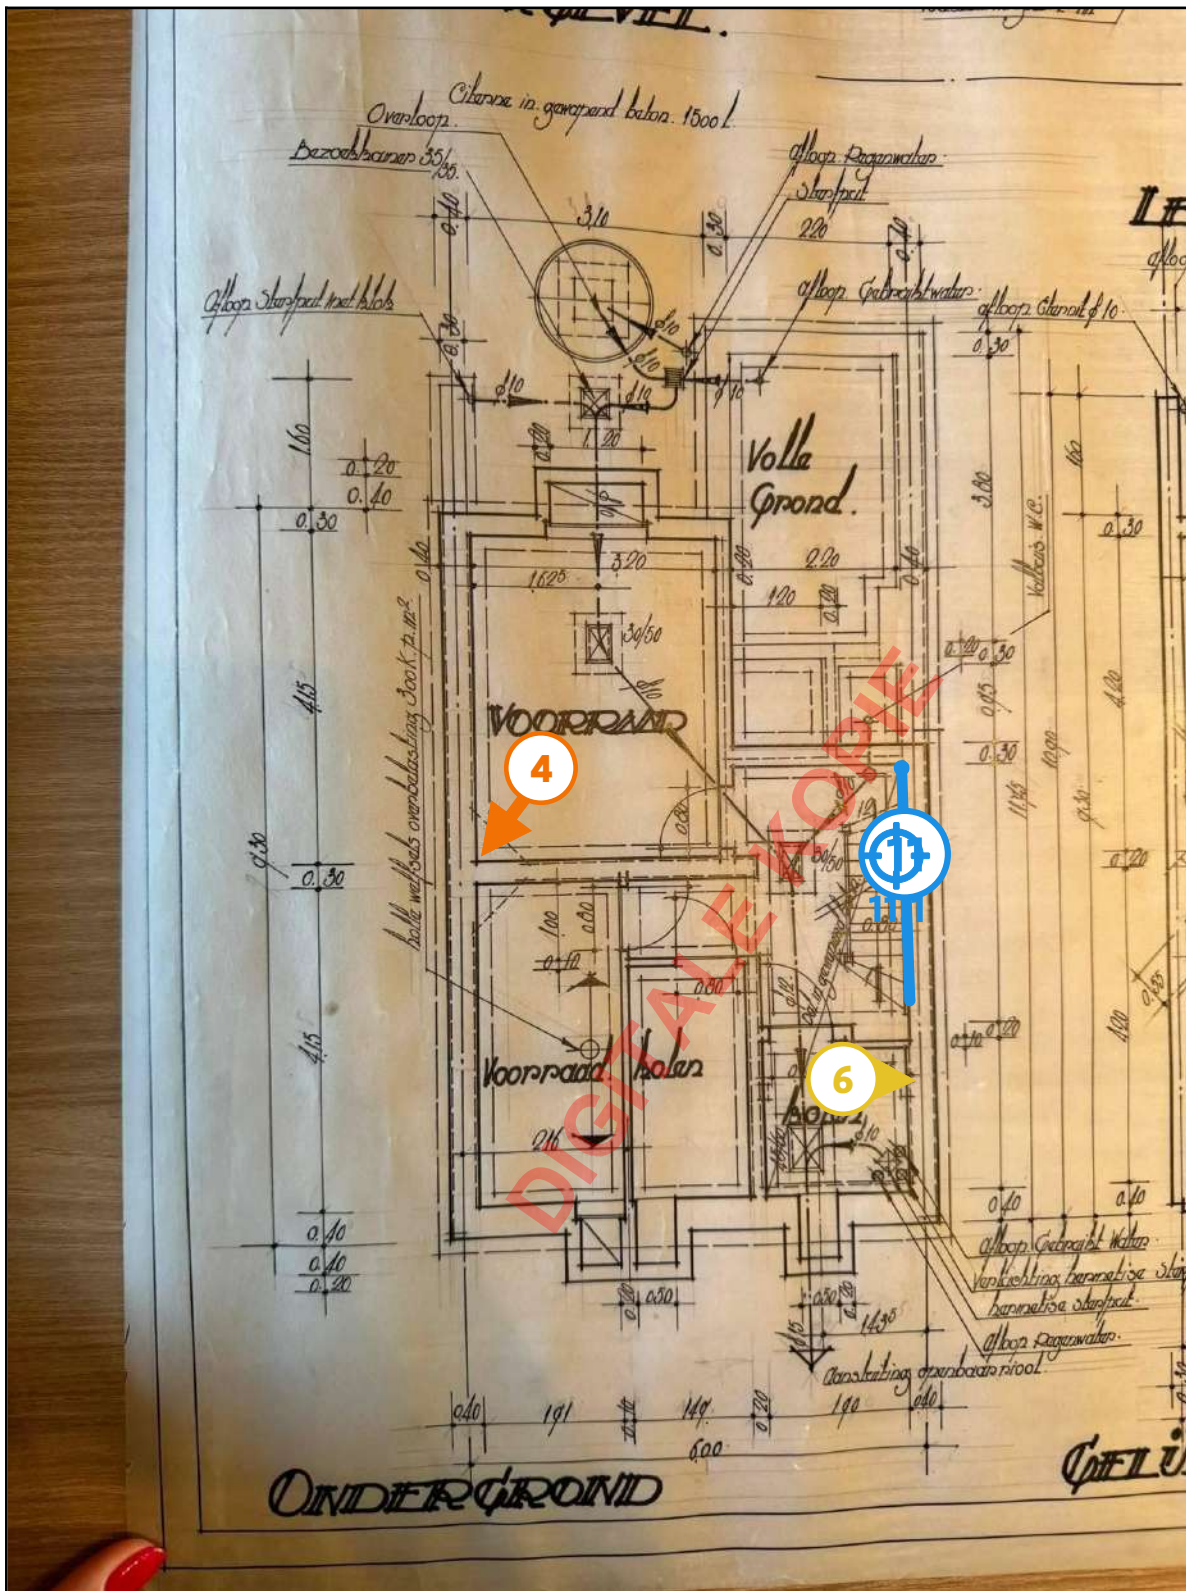
# Plan 1.1: Grondplan -1

4. Inspectieluikjes - Schouw Zolder & Kelder/CV-ruimte	Asbestmateriaal	Verwijderen
6. Bakeliet Elementen	Asbestmateriaal	Zorgvuldig beheren
11. Pleisterwerk - Muren (woning)	Geen asbest	-
11.1 Code: 88587 - 1	Mengmonster	-

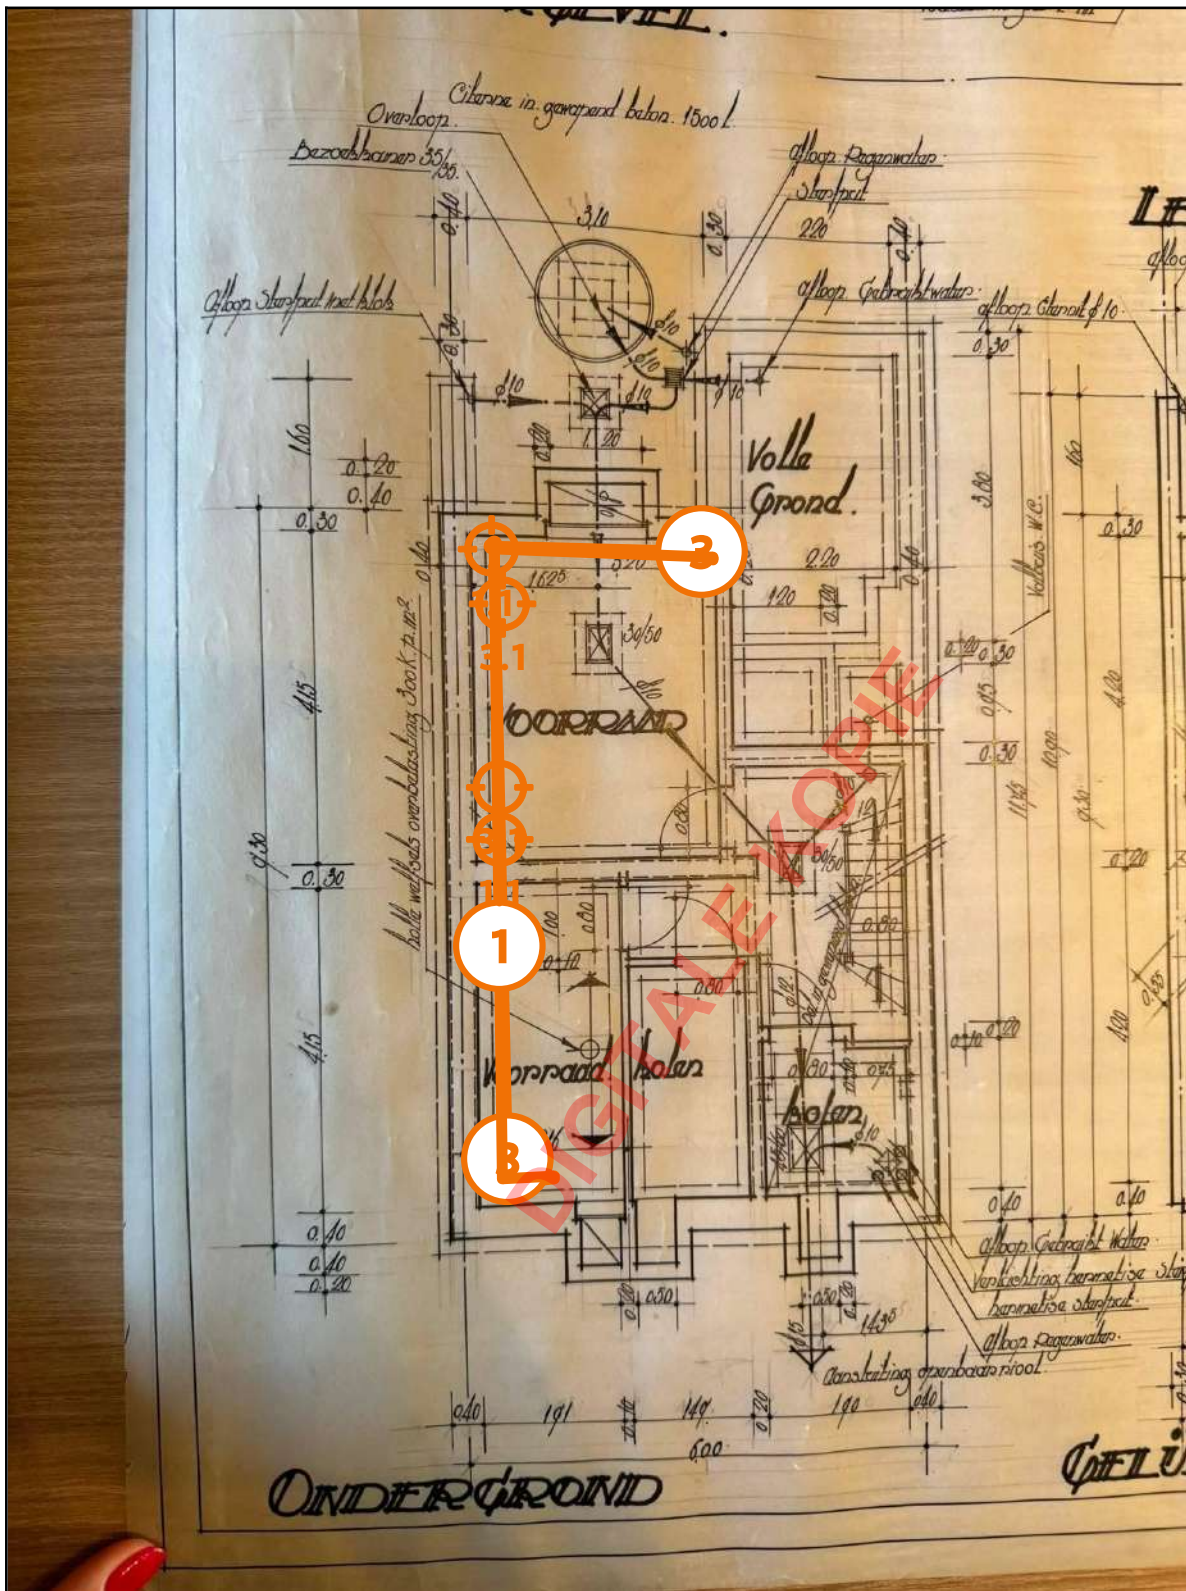
# Plan 1.2: Grondplan -1

1. Leidingisolatie Bocht- Kelder	Asbestmateriaal	<a href="#">Verwijderen</a>
1.1 Code: 88587 - 5	Mengmonster	-
3. Leidingisolatie Recht - Kelder	Asbestmateriaal	<a href="#">Verwijderen</a>
3.1 Code: 88587 - 4	Mengmonster	-

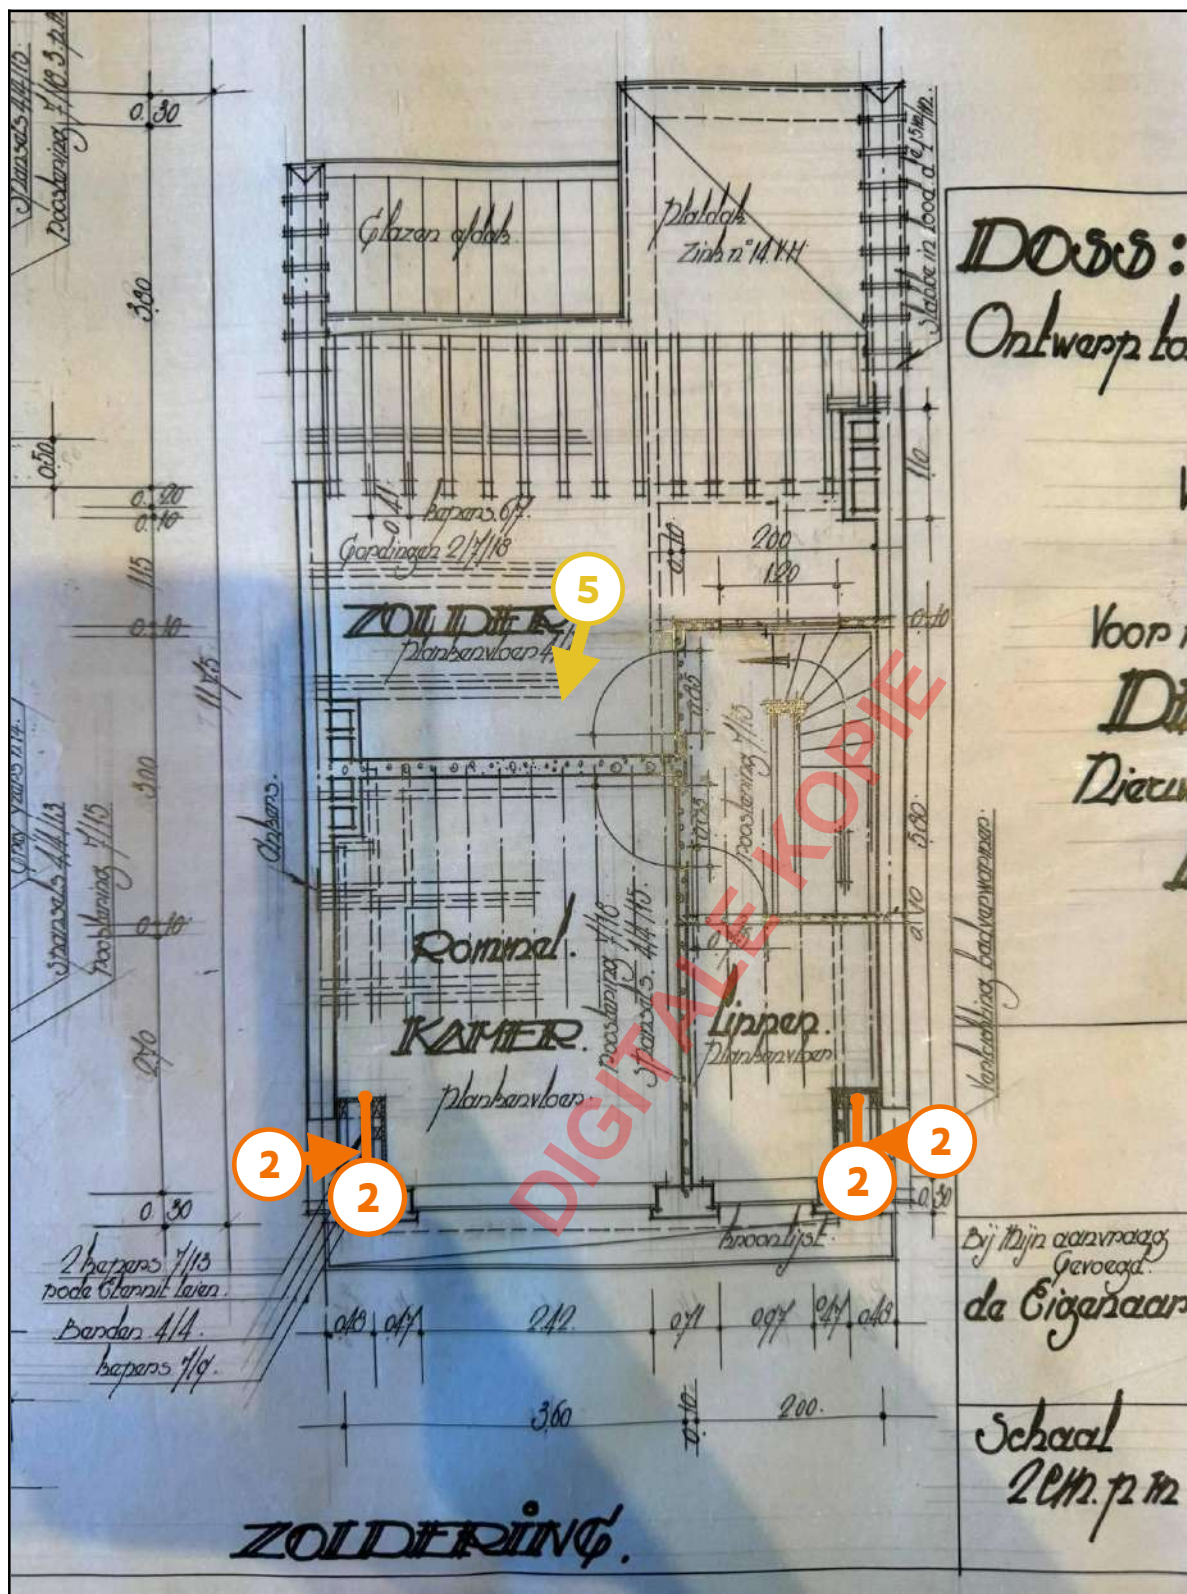
# Plan 1.12: Grondplan +2

2. Gevelleien (rood) - Dakkapel	Asbestmateriaal	Verwijderen
5. Plaat - Zolderluik	Asbestmateriaal	Zorgvuldig beheren

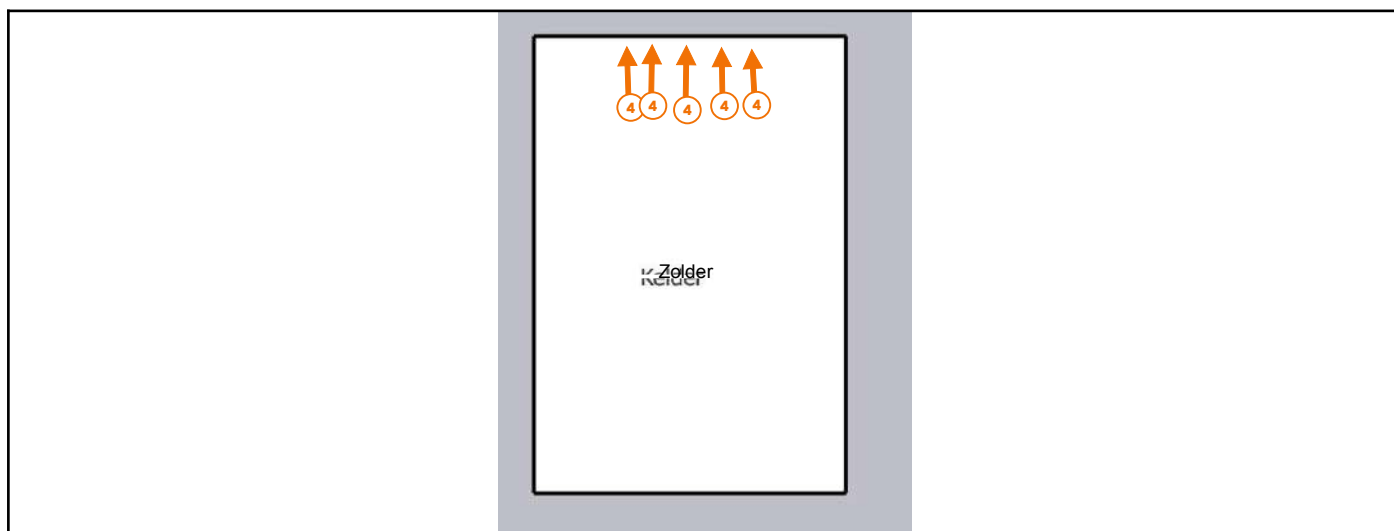
## Plan 1.13: Grondplan - Zolder

Beschrijving	Type	Actie
4. Inspectieluikjes - Schouw Zolder & Kelder/CV-ruimte	Asbestmateriaal	<a href="#">Verwijderen</a>

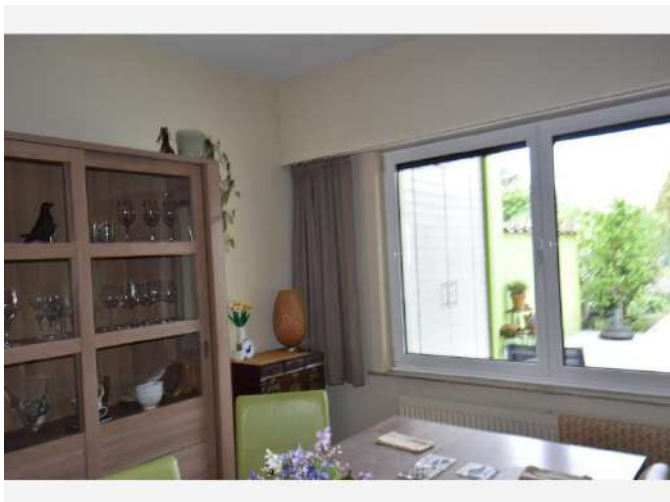
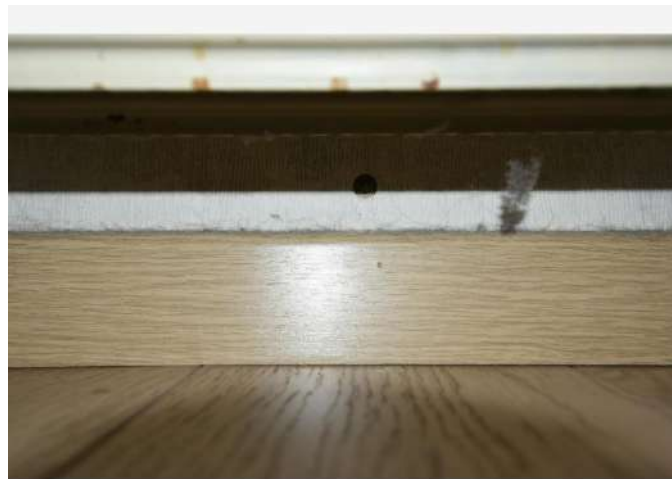
Gebondenheid op basis van bindmiddel	Hecht
Hoeveelheid (gewicht - aantal)	• 15,00 kg - 1 stuk
Totaal gewicht	15,00 kg
Identificatiemethode	Vaststelling met monstername
Destructieve handeling voor identificatie	Nee

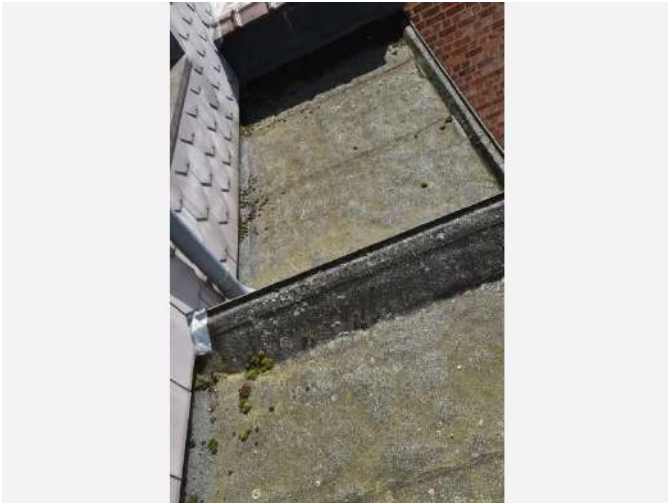
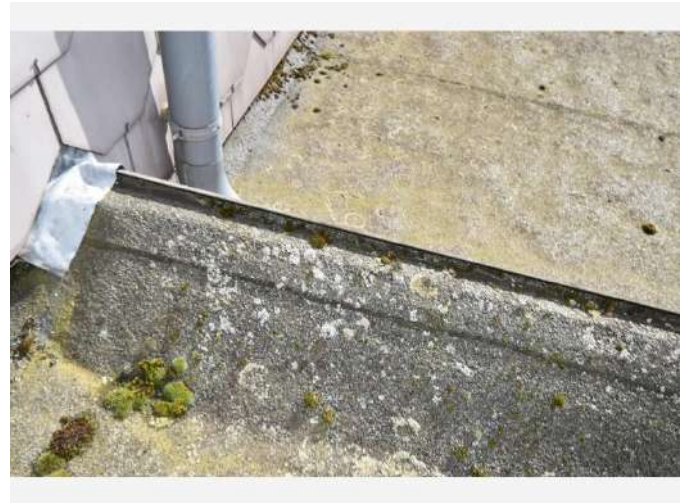
Bindmiddel van materiaal	Cement
Gebondenheid op basis van bindmiddel	Hecht
Hoeveelheid (oppervlakte - aantal)	• 50,00 m <sup>2</sup> - 1 stuk
Totale oppervlakte	50,00 m <sup>2</sup>
Identificatiemethode	Vaststelling met monstername
Destructieve handeling voor identificatie	Nee

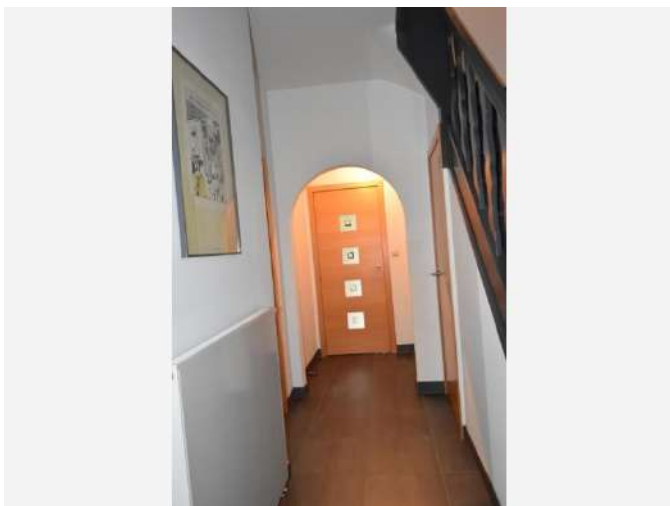
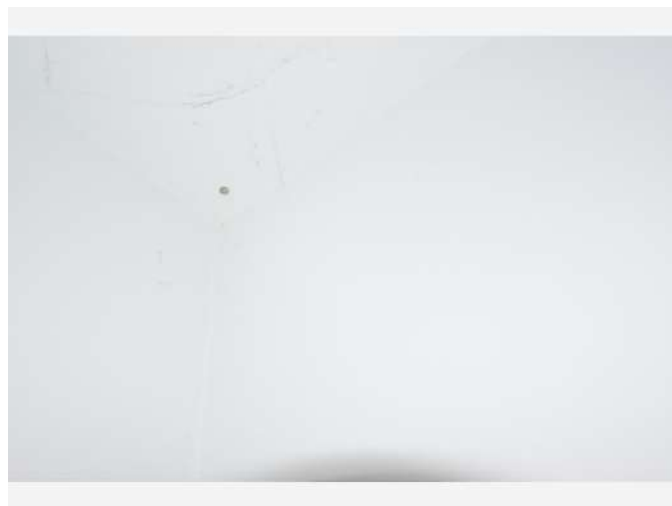
Gebondenheid op basis van bindmiddel	Hecht
Hoeveelheid (oppervlakte - aantal)	• 30,00 m <sup>2</sup> - 1 stuk
Totale oppervlakte	30,00 m <sup>2</sup>
Identificatiemethode	Vaststelling met monstername
Destructieve handeling voor identificatie	Nee
