Asbestinventarisatetest

Luchtvaartstraat 5, 3500 Hasselt

Attestnummer : 20230713-000387.000

Uitgegeven op : 13.07.2023

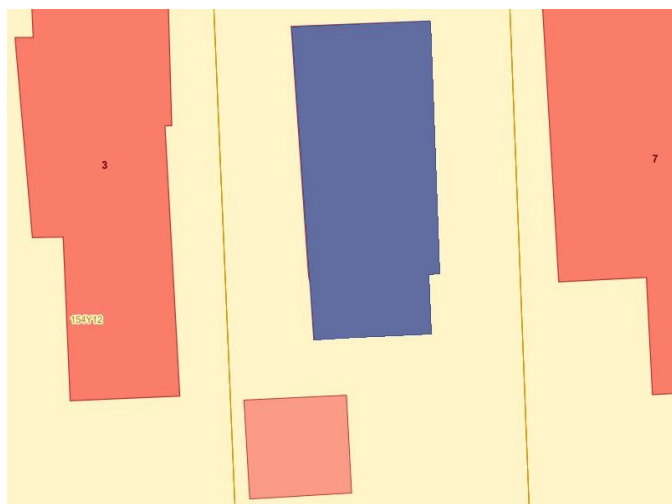
Zone 1: Hoofdgebouw

- 4 Asbestmaterialen**
- 0 Beperkingen
- 0 Uitsluitingen
- 0 Roerende goederen
- 0 Puin, steenslag, (water)bodem
- 2 Adviezen**
- 4 Geen asbest**

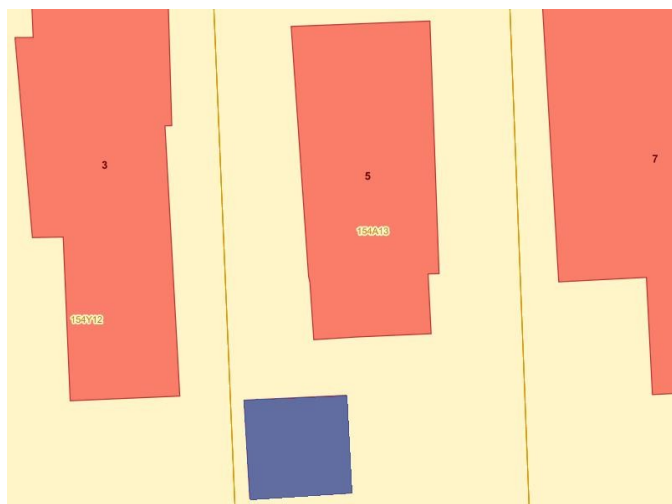
Zone 2: Bijgebouw

1 **Asbestmateriaal**
