Asbestinventarisatetest

Doktoorstraat 26, 3570 Alken

Attestnummer : 20240319-000271.000

Uitgegeven op : 19.03.2024

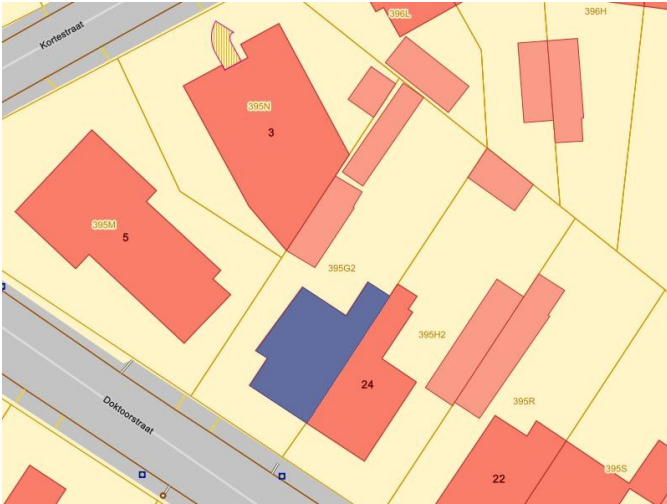
Zone 1: Hoofdgebouw

- 4 Asbestmaterialen**
- 1 Beperkingen**
- 0 Uitsluitingen
- 0 Roerende goederen
- 0 Puin, steenslag, (water)bodem
- 1 Adviezen**
- 2 Geen asbest**

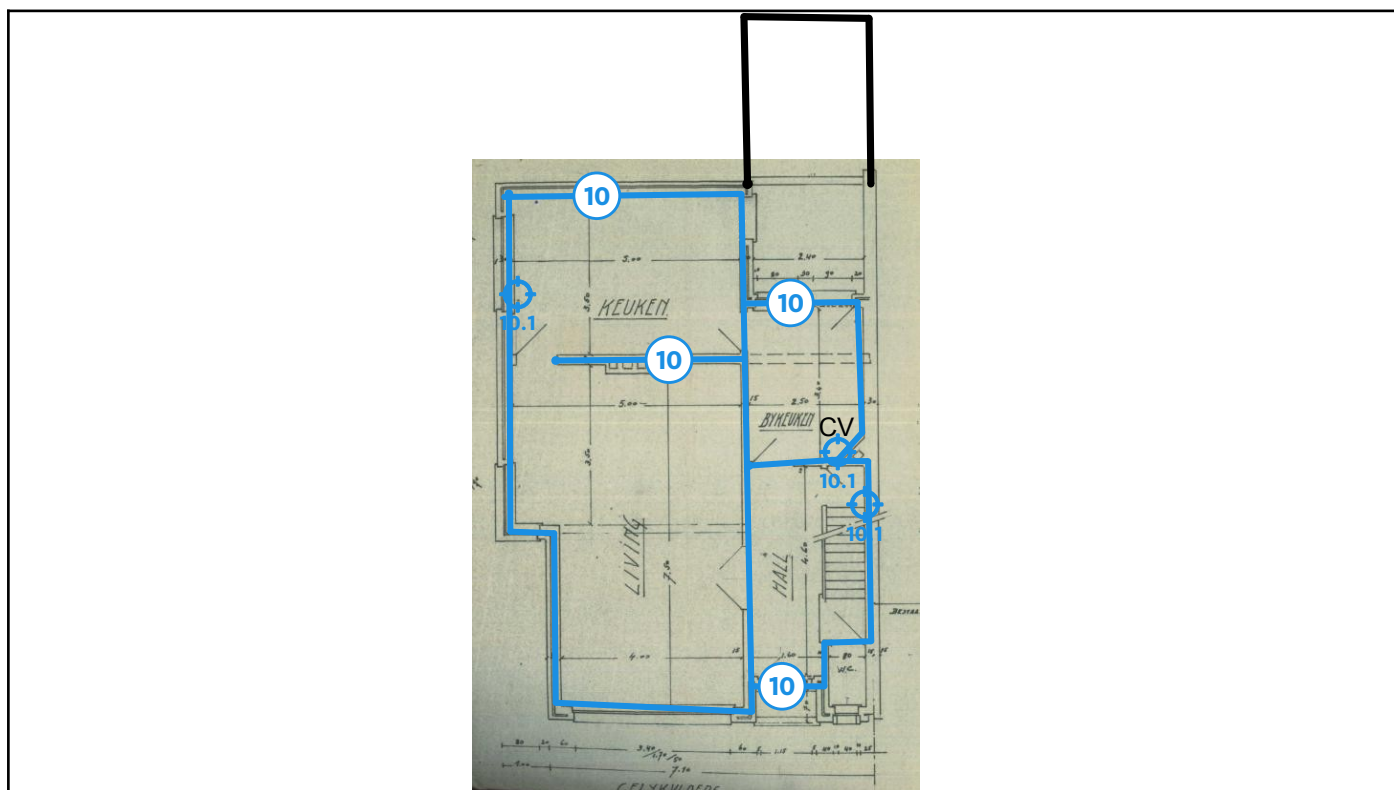
Plan 1.1: Gelijkvloers

Beschrijving	Type	Actie
10. Pleisterwerk muren	Geen asbest	-
10.1 Code: MM-01	Mengmonster	-

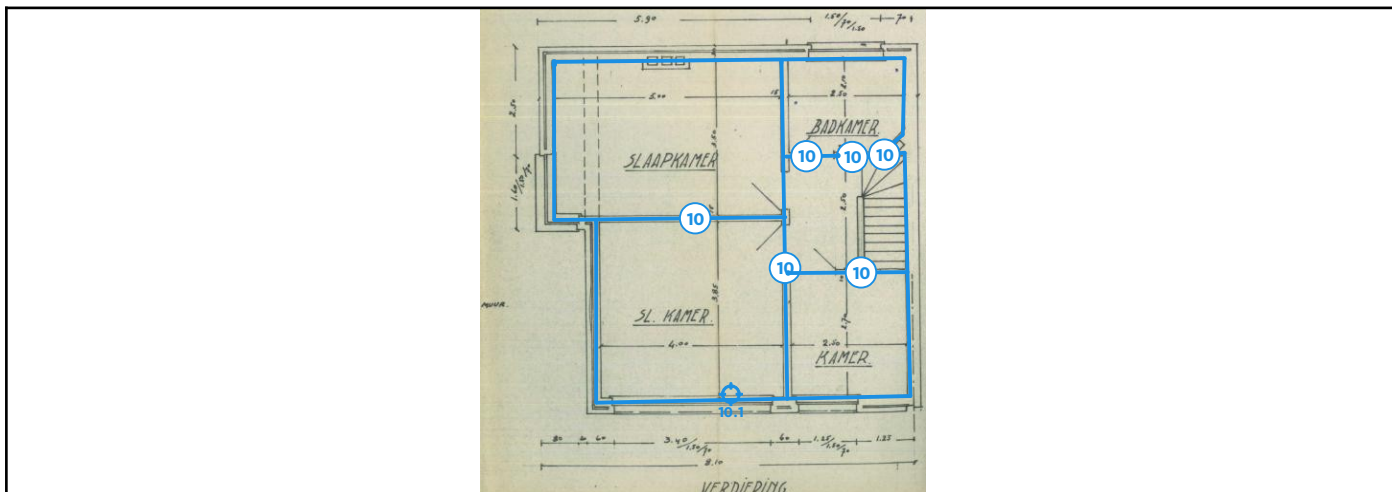
Plan 1.2: V+1

Beschrijving	Type	Actie
10. Pleisterwerk muren	Geen asbest	-
10.1 Code: MM-01	Mengmonster	-

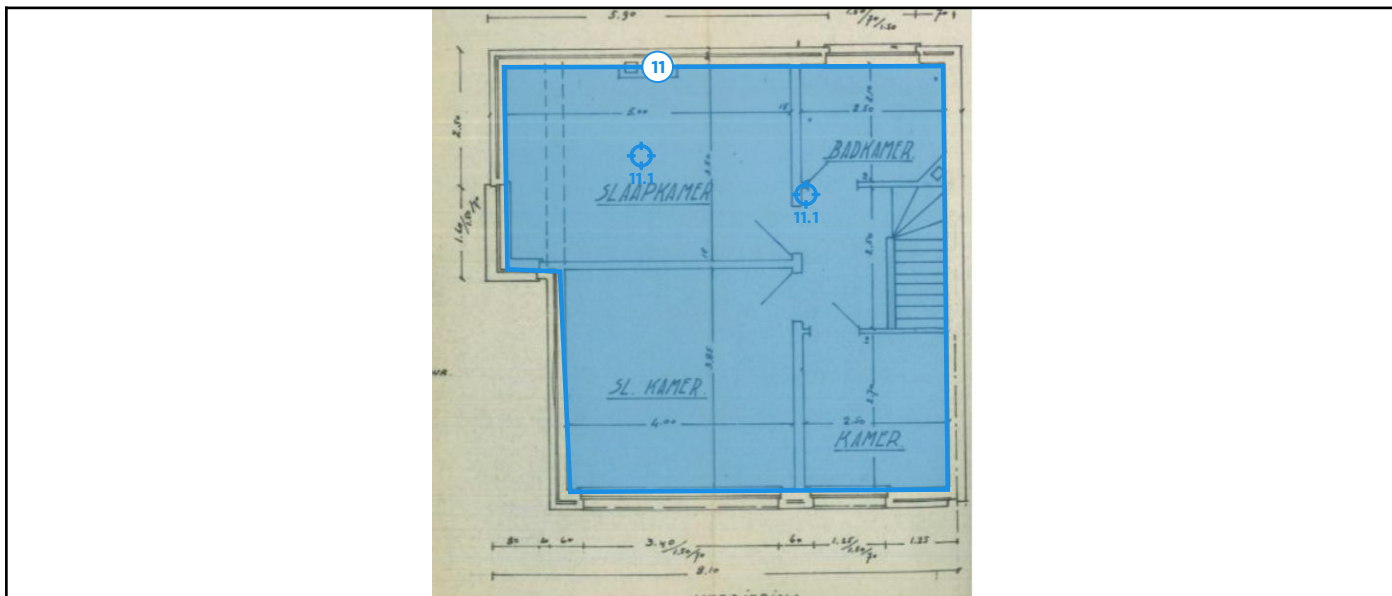
Plan 1.3: V+1 Plafond

Beschrijving	Type	Actie
11. Pleisterwerk plafond	Geen asbest	-
11.1 Code: MM-02	Mengmonster	-

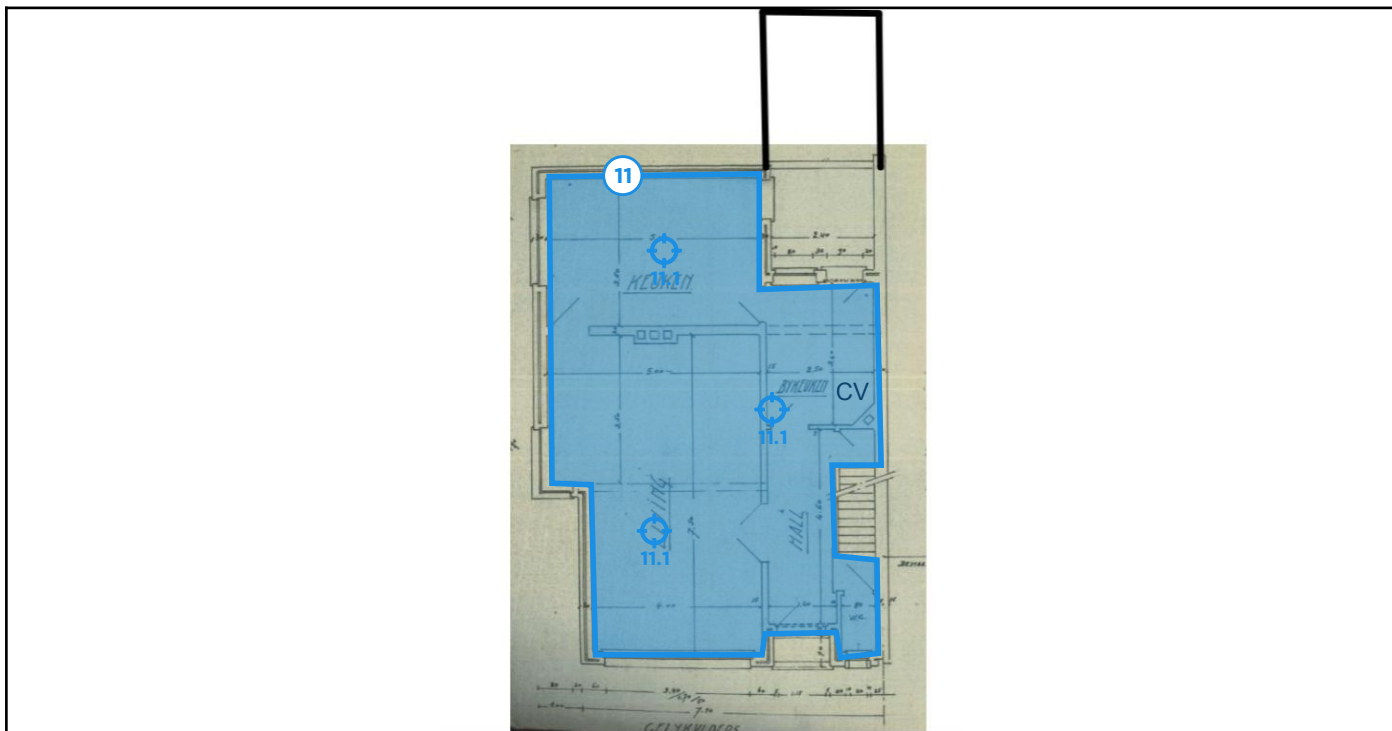
Plan 1.5: Gelijkvloers plafond

Beschrijving	Type	Actie
11. Pleisterwerk plafond	Geen asbest	-
11.1 Code: MM-02	Mengmonster	-

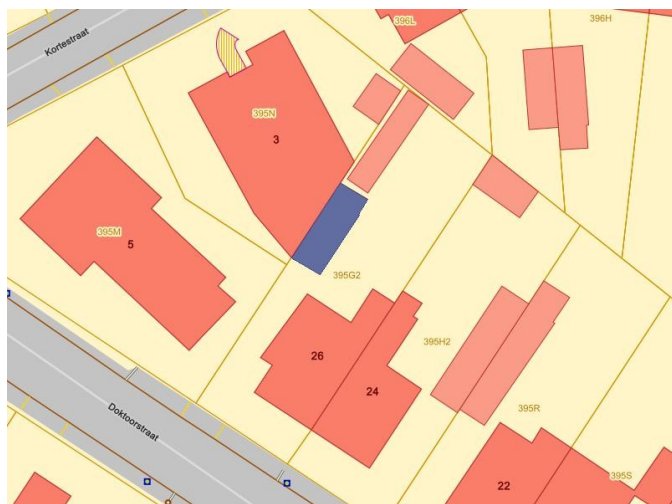
Zone 2: Bijgebouw

- 3 Asbestmaterialen**
- 0 Beperkingen
- 0 Uitsluitingen
- 0 Roerende goederen
- 0 Puin, steenslag, (water)bodem
- 0 Adviezen
- 0 Geen asbest

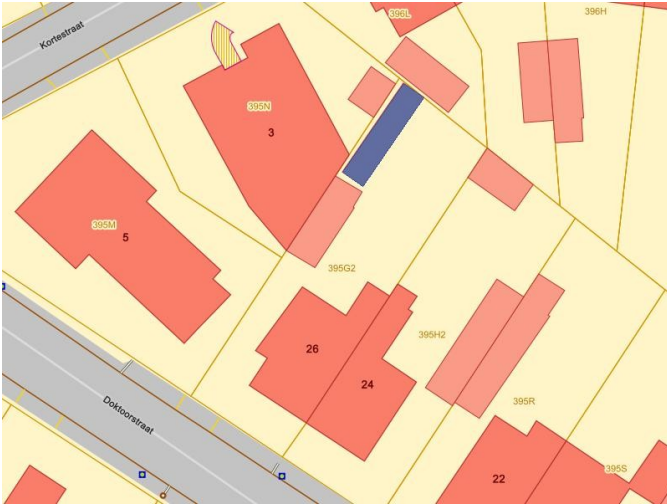
Zone 3: Bijgebouw

- 1 Asbestmateriaal**
- 0 Beperking
- 0 Uitsluiting
- 0 Roerend goed
- 0 Puin, steenslag, (water)bodem
- 0 Advies
- 0 Geen asbest
