# Asbestinventarisatetest

Denayerstraat 27, 1950 Kraainem

Attestnummer : 20240424-000138.000

Uitgegeven op : 24.04.2024

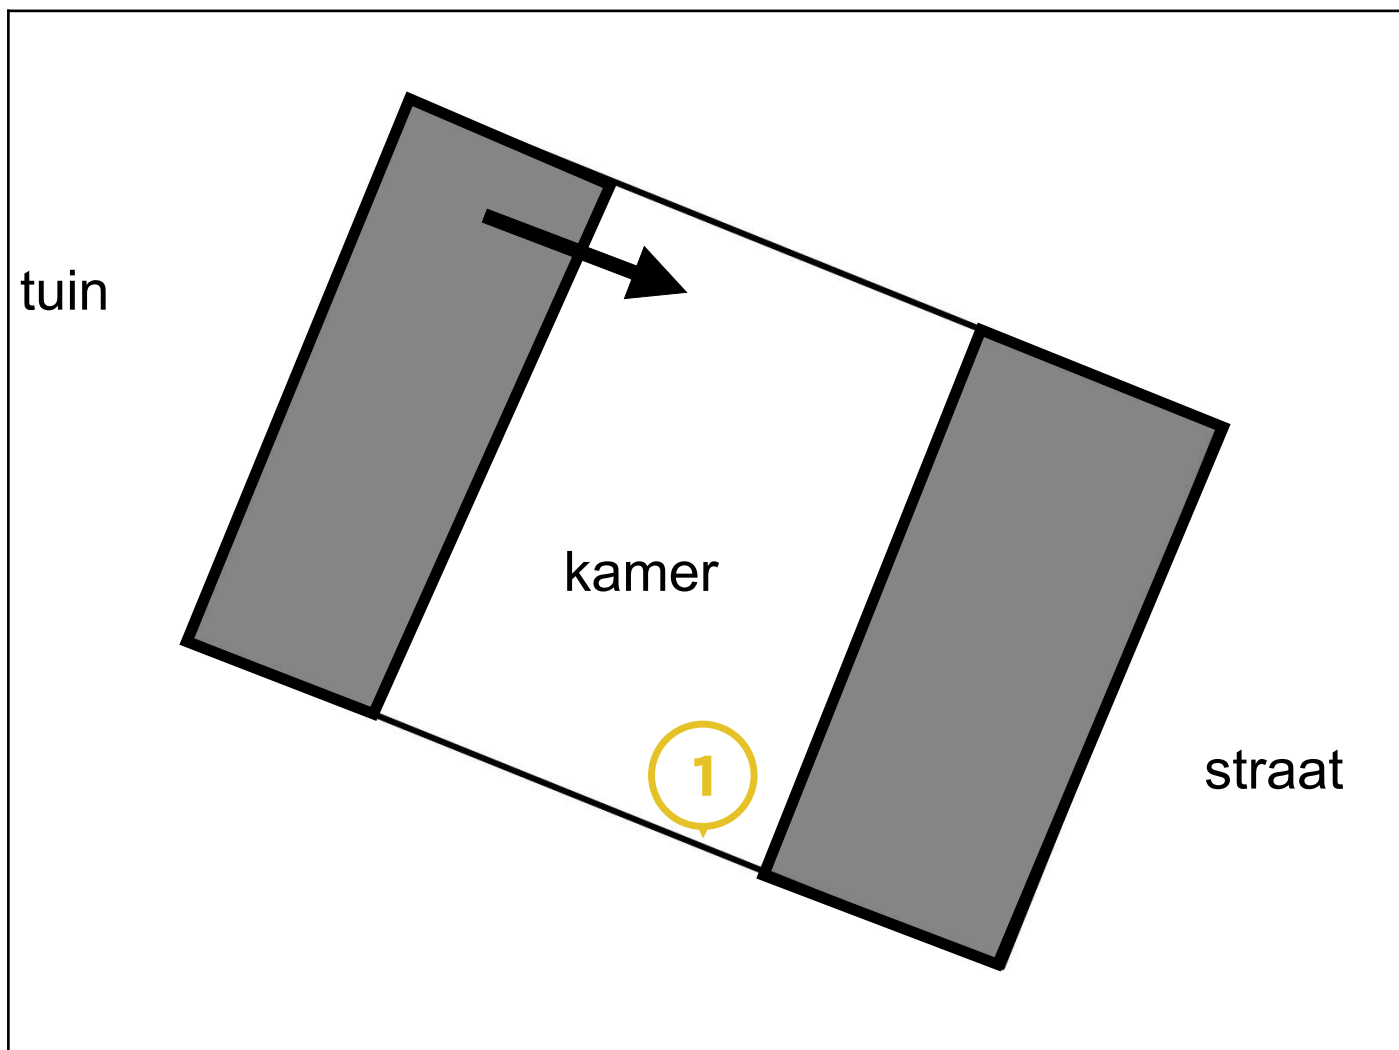
## Plan 1.4: Hoofdgebouw plan

| Beschrijving | Type | Actie |
|---|---|---|
| 1. asbestcement buis | Asbestmateriaal | Zorgvuldig beheren |
