Asbestinventarisatetest

Rijschoolstraat 88, 3800 Sint-Truiden

Attestnummer : 20231111-000085.000

Uitgegeven op : 11.11.2023

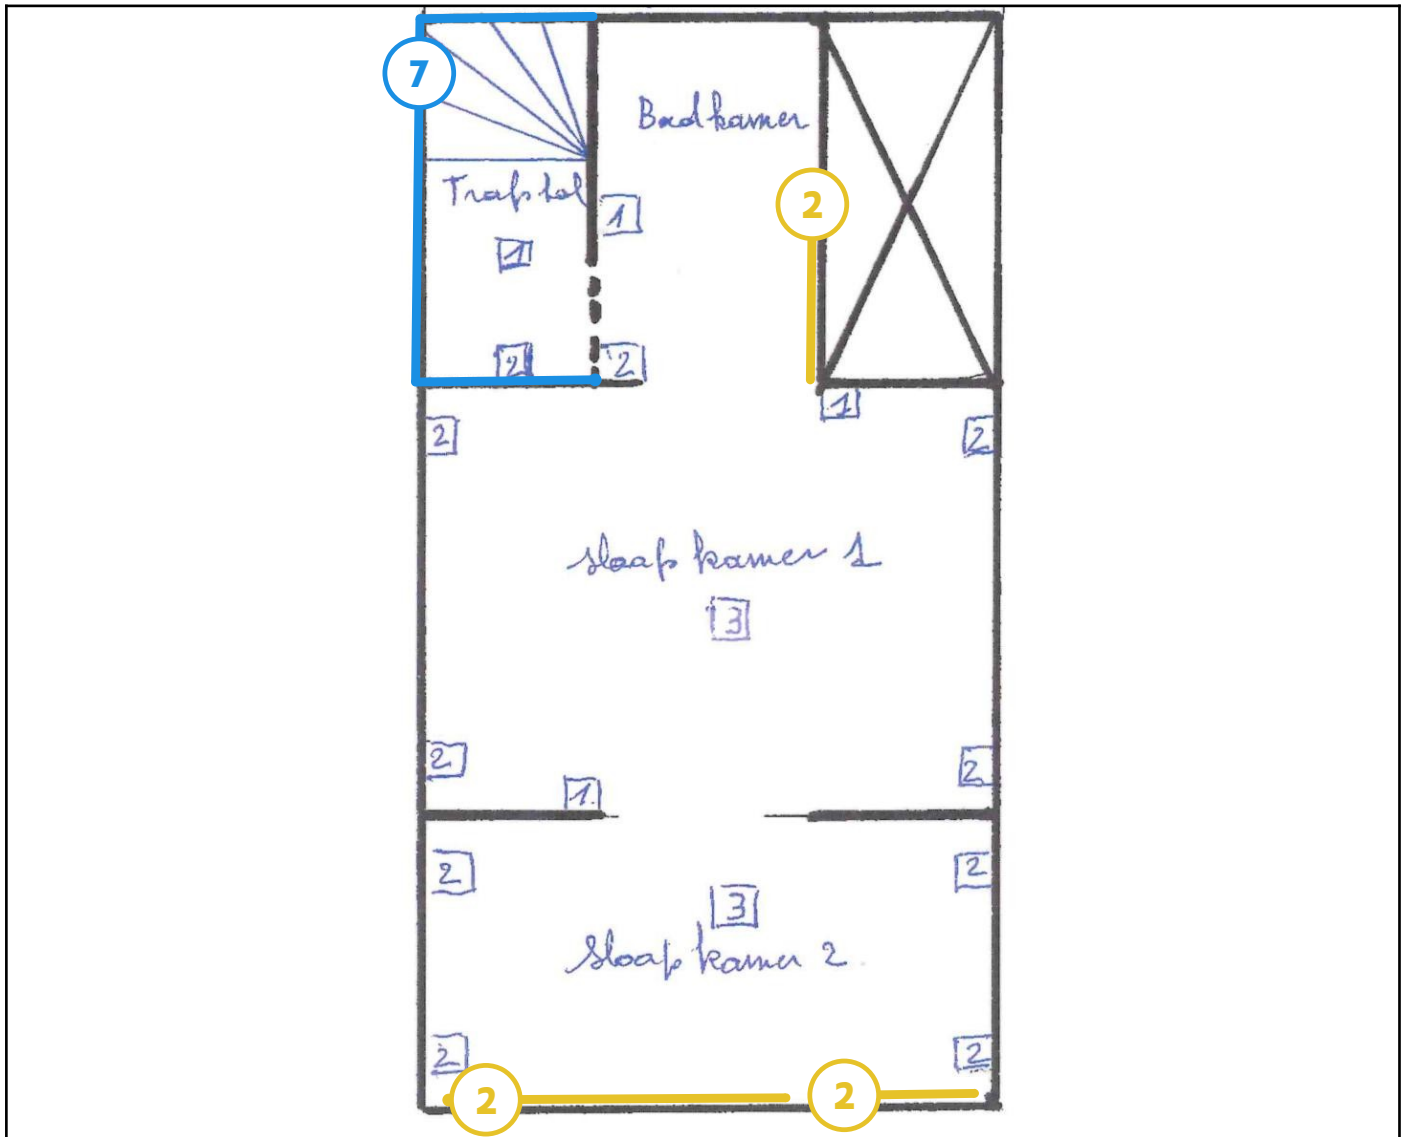
Plan 1.1: V+2

Beschrijving	Type	Actie
2. Venstertabletten	Asbestmateriaal	Zorgvuldig beheren
7. Pleister muur	Geen asbest	-

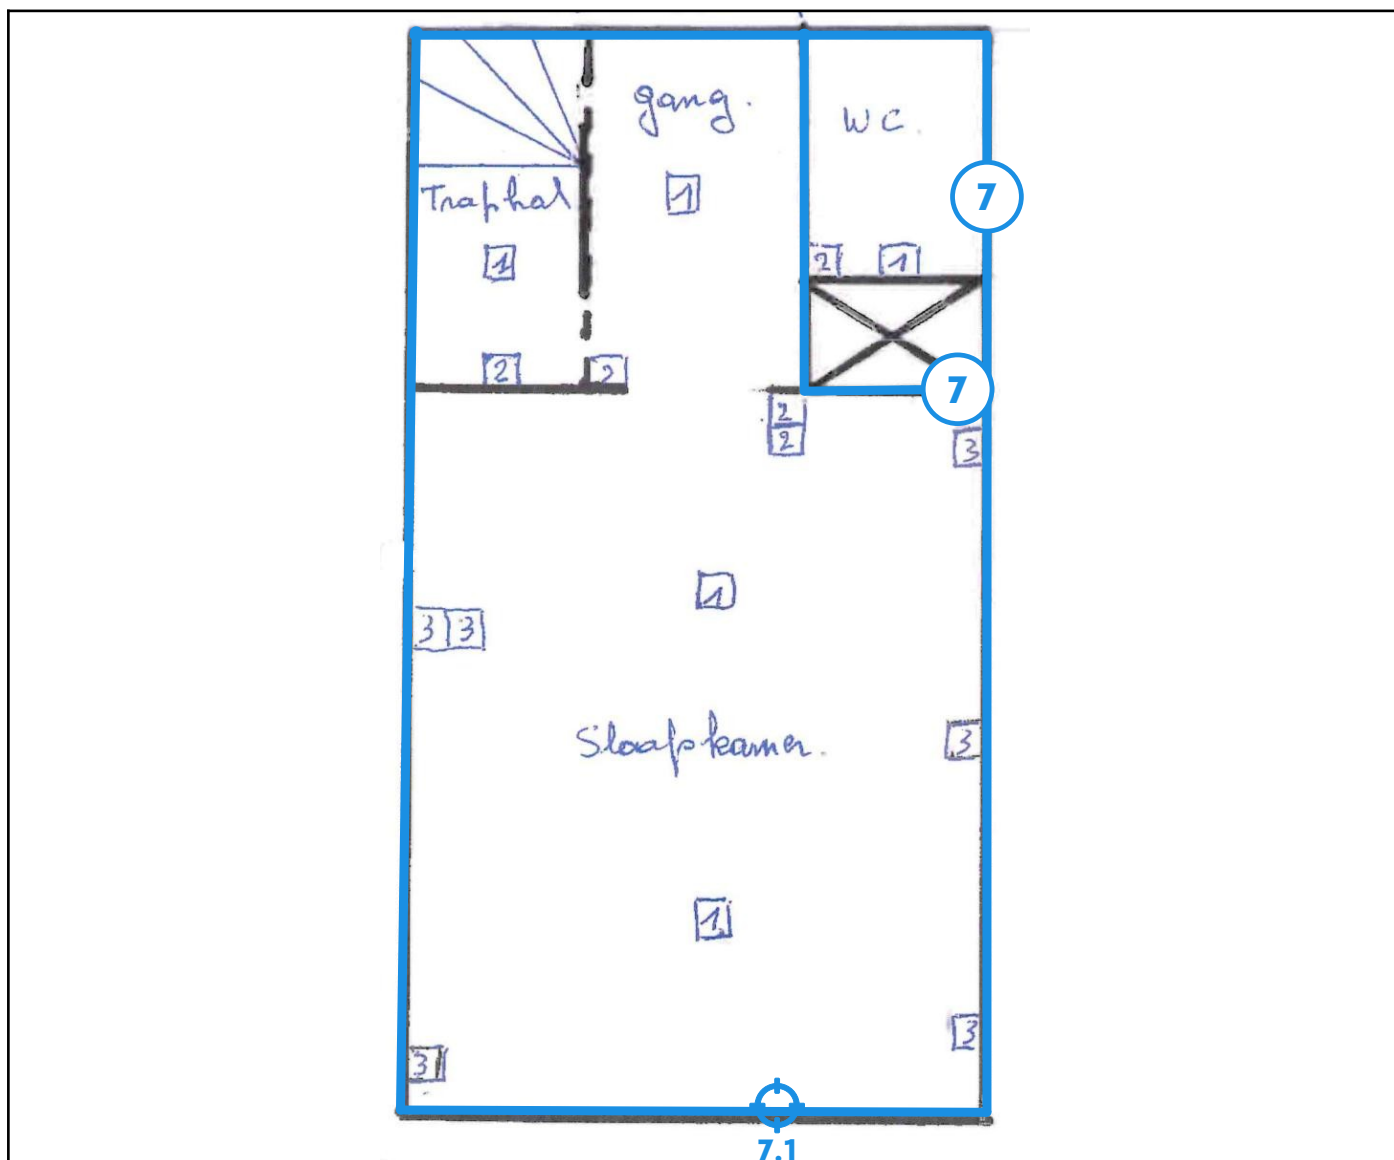
Plan 1.2: V+1

Beschrijving	Type	Actie
7. Pleister muur	Geen asbest	-
7.1 Code: MM-01	Mengmonster	-

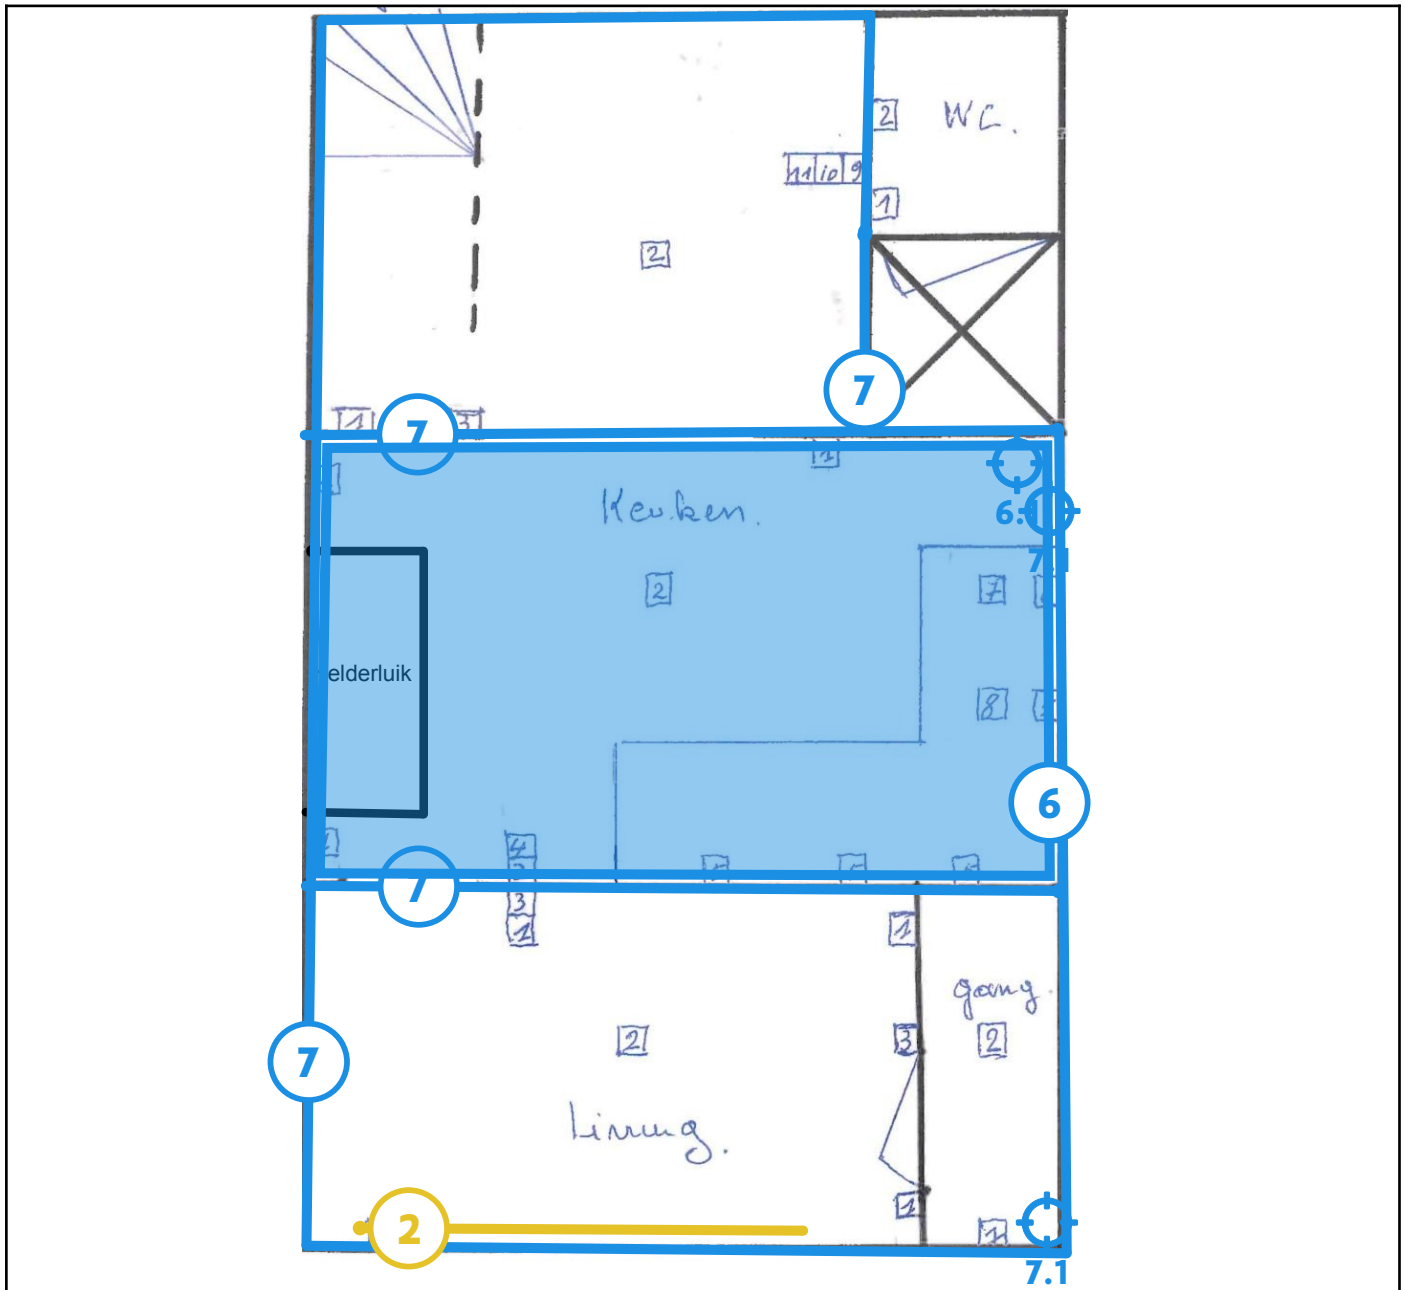
Plan 1.3: Gelijkvloers

Beschrijving	Type	Actie
2. Venstertabletten	Asbestmateriaal	Zorgvuldig beheren
6. Pleister plafond	Geen asbest	-
6.1 Code: MM-02	Mengmonster	-
7. Pleister muur	Geen asbest	-

7.1 Code: MM-01	Mengmonster	-
-----------------	-------------	---

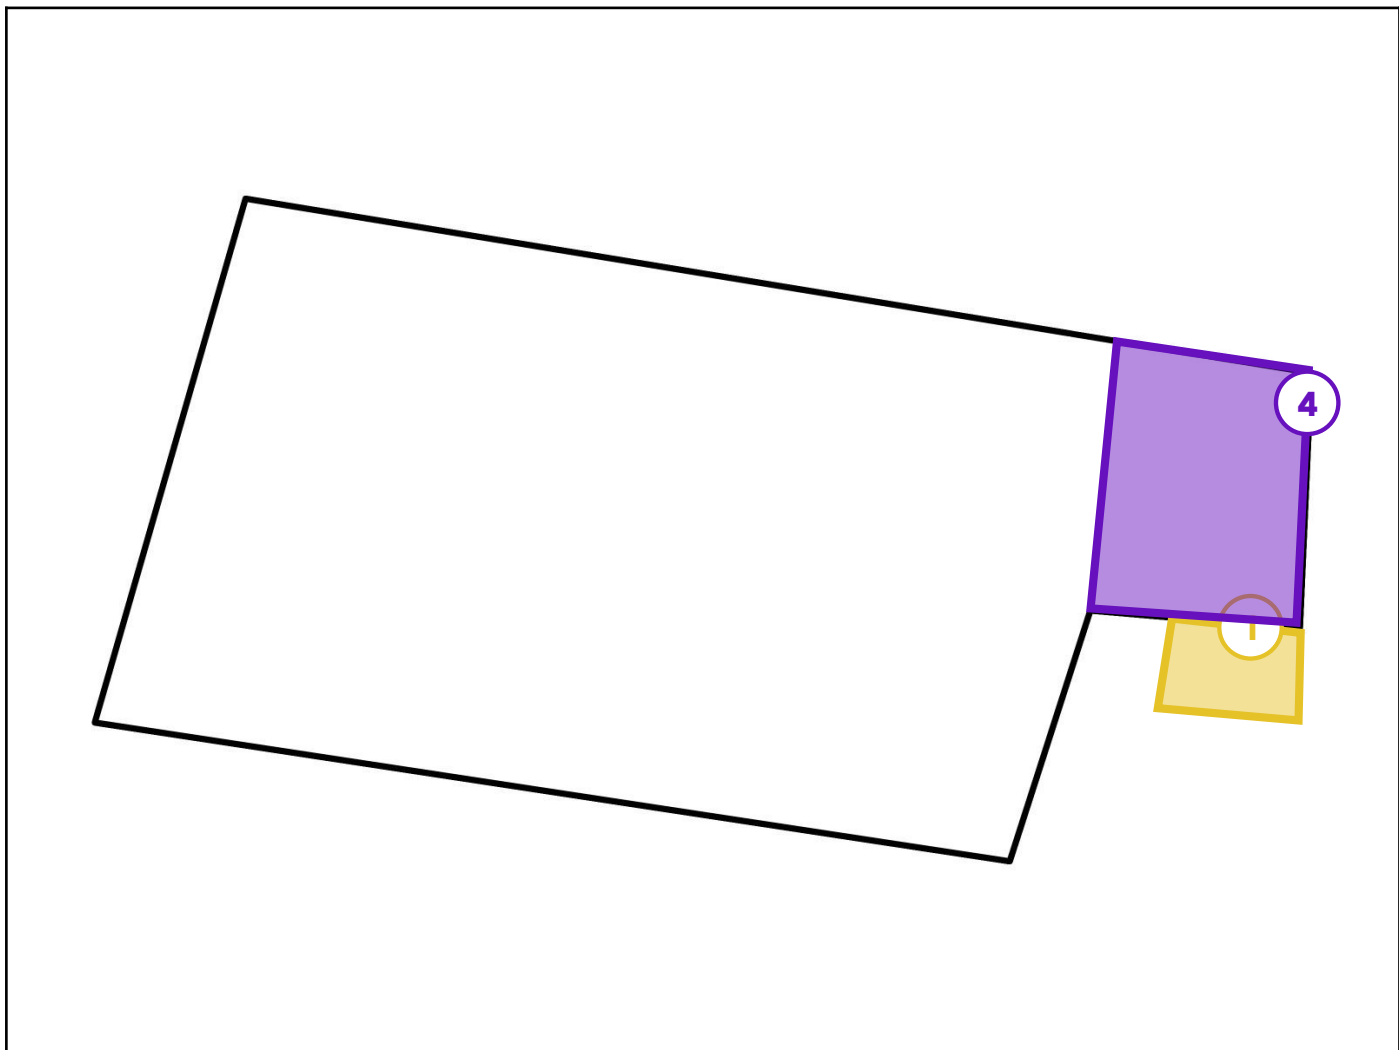
Plan 1.5: Dakplan- roofing wc

Beschrijving	Type	Actie
1. Plat dak	Asbestmateriaal	Zorgvuldig beheren
4. Plat dak	Beperking	-

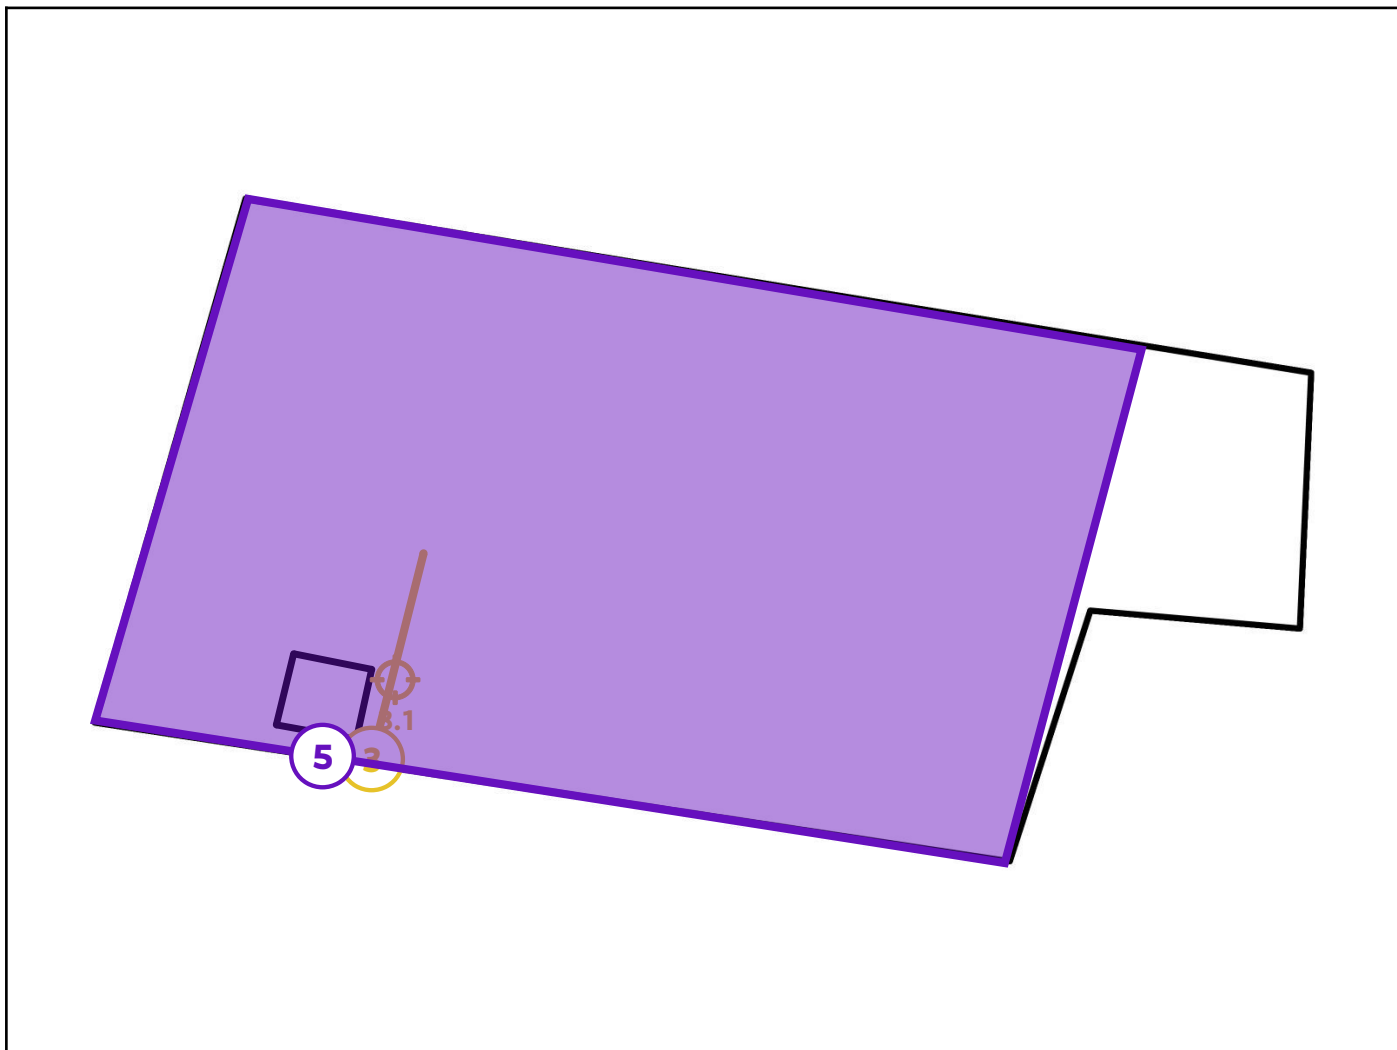
Plan 1.6: Zolder

Beschrijving	Type	Actie
3. Plaat (zolderluik)	Asbestmateriaal	Zorgvuldig beheren
3.1 Code: MM-03	Puntmonster	-
5. Zolderruimte	Beperking	-
