# Asbestinventarisatetest

Ten Hove 17, 3510 Hasselt

Attestnummer : 20240108-000135.000

**Niet-asbestveilig**

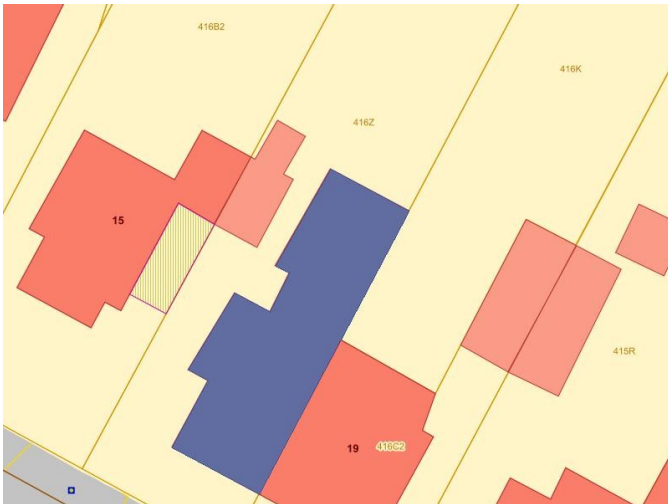
## Zone 1: Hoofdgebouw

- 3 Asbestmaterialen**
- 0 Beperkingen
- 0 Uitsluitingen
- 0 Roerende goederen
- 0 Puin, steenslag, (water)bodem
- 0 Adviezen
- 3 Geen asbest**

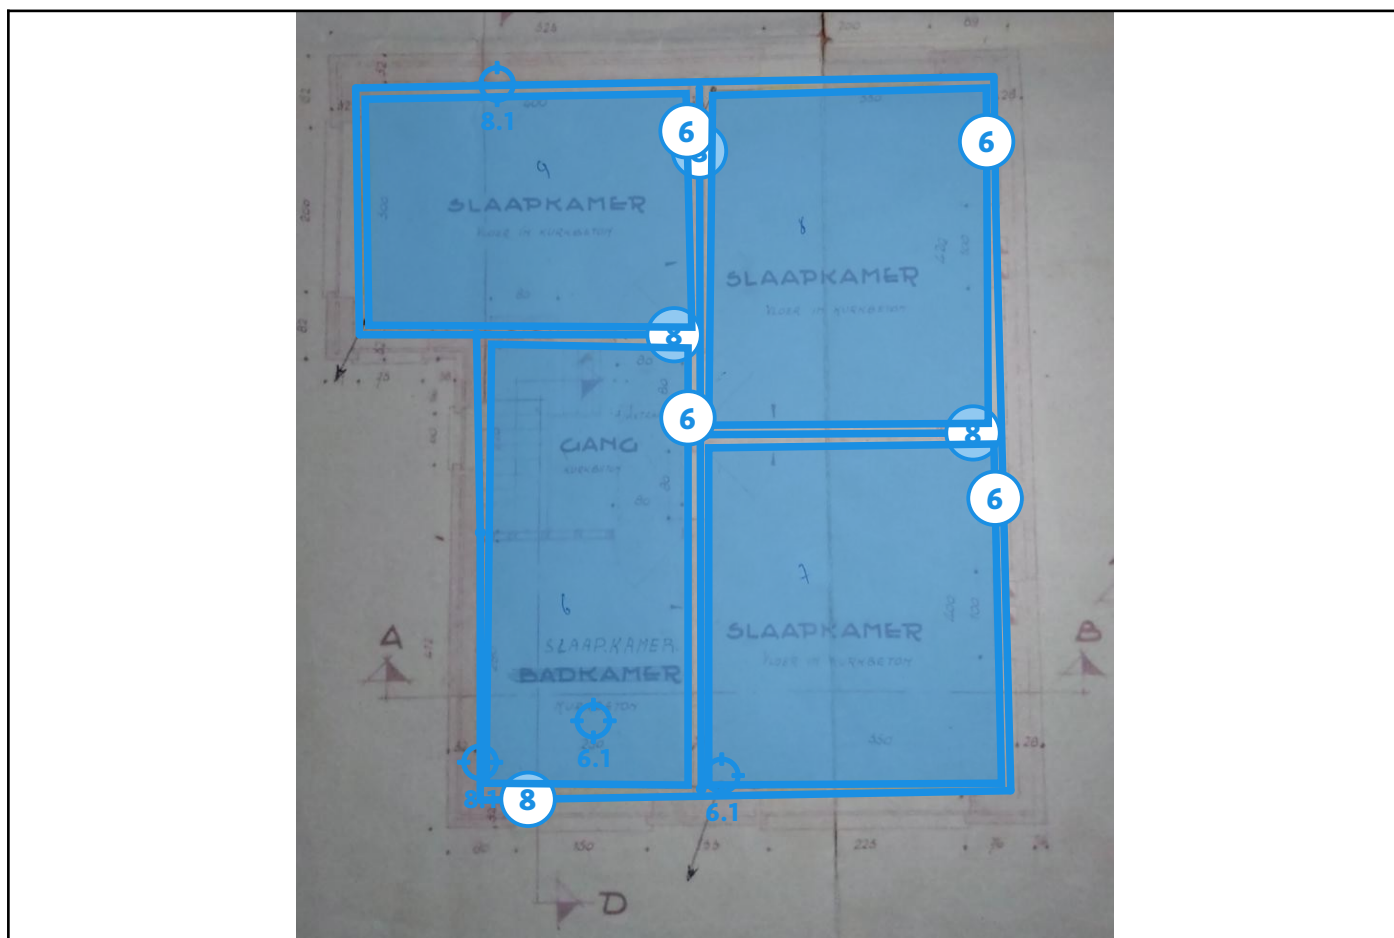
## Plan 1.1: V+1

Beschrijving	Type	Actie
6. Pleisterwerk plafonds	Geen asbest	-
6.1 Code: MM-02	Mengmonster	-
8. Pleisterwerk muren	Geen asbest	-
8.1 Code: MM-01	Mengmonster	-

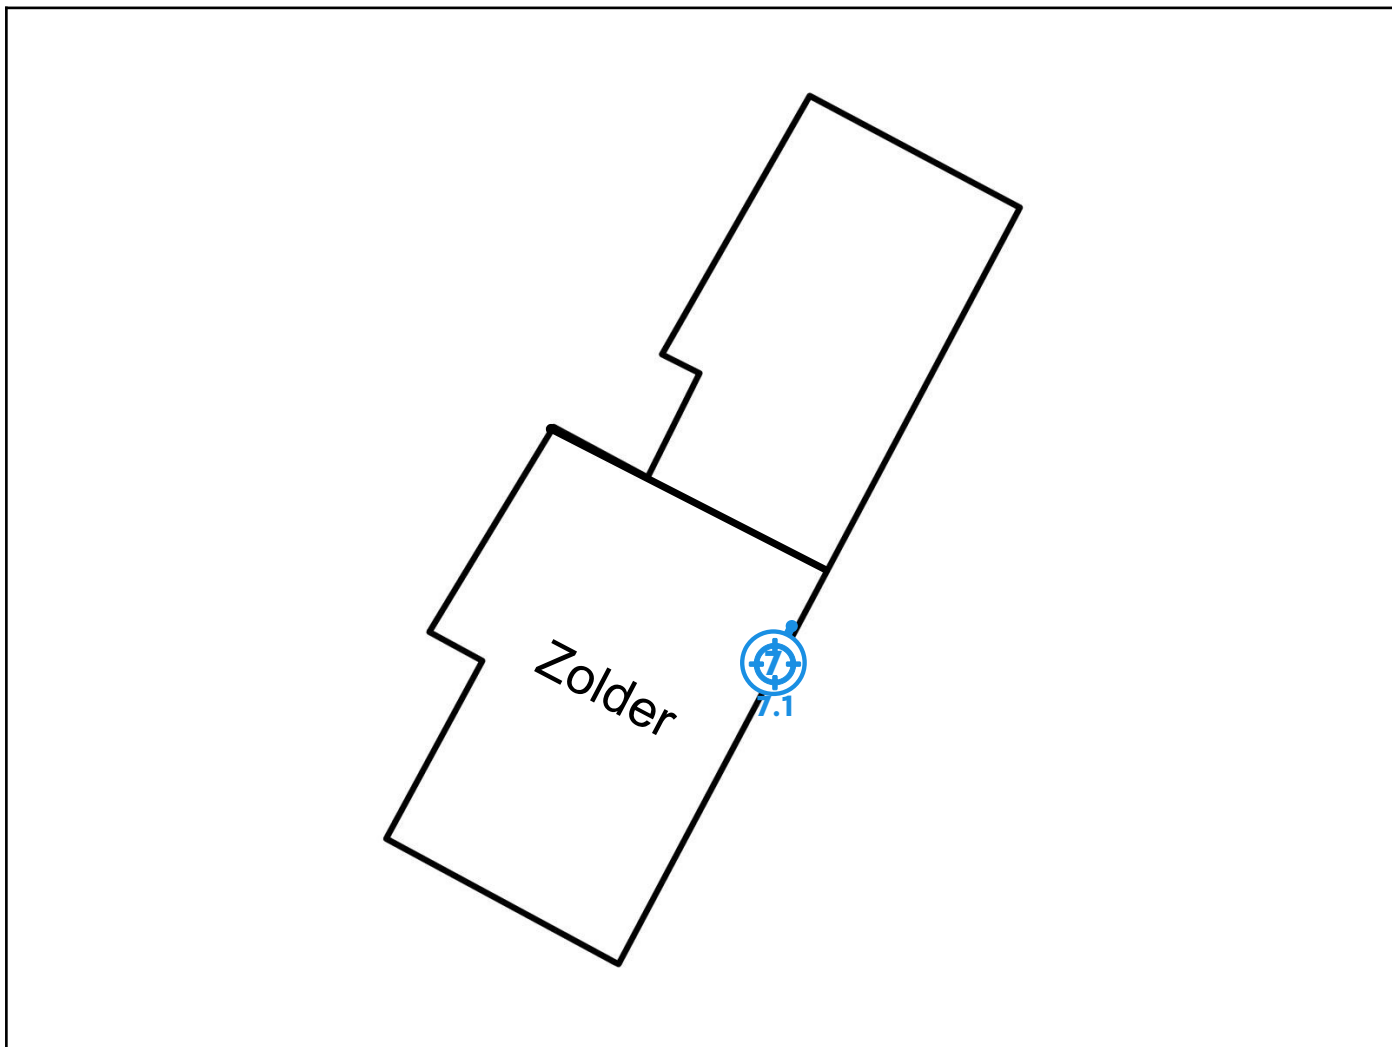
## Plan 1.4: Zolder

Beschrijving	Type	Actie
7. Mastiek (ramen achterbouw+ garage+ zolderraam)	Geen asbest	-
7.1 Code: MM-04	Mengmonster	-

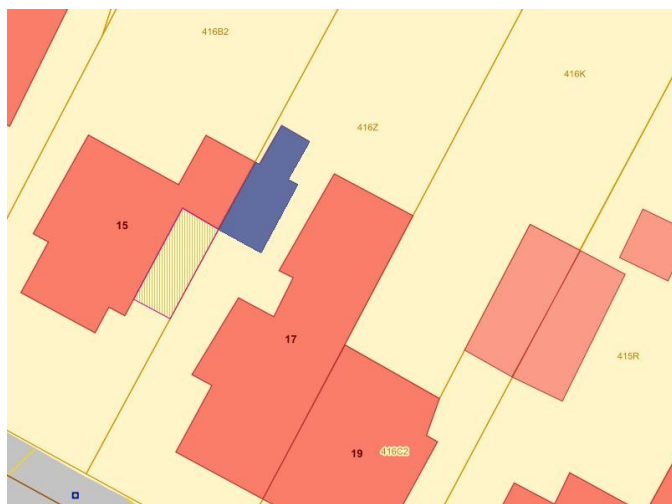
## Zone 2: Bijgebouw

**2 Asbestmaterialen**

**1 Geen asbest**

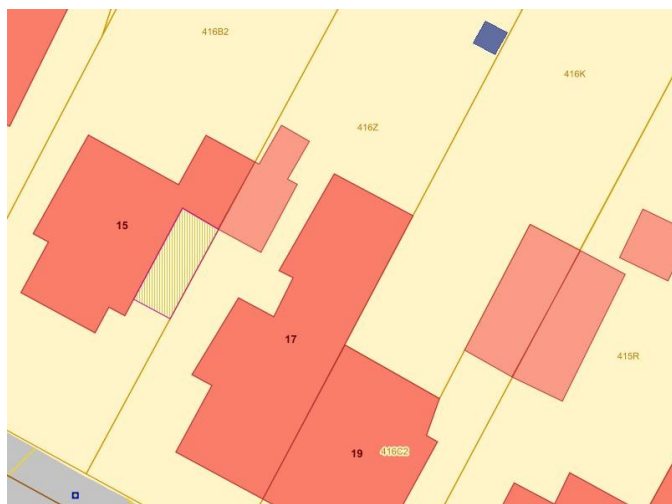
## Zone 3: Constructie

- 0 Asbestmaterialen
- 0 Beperkingen
- 0 Uitsluitingen
- 0 Roerende goederen
- 0 Puin, steenslag, (water)bodem
- 0 Adviezen
- 1 Geen asbest**

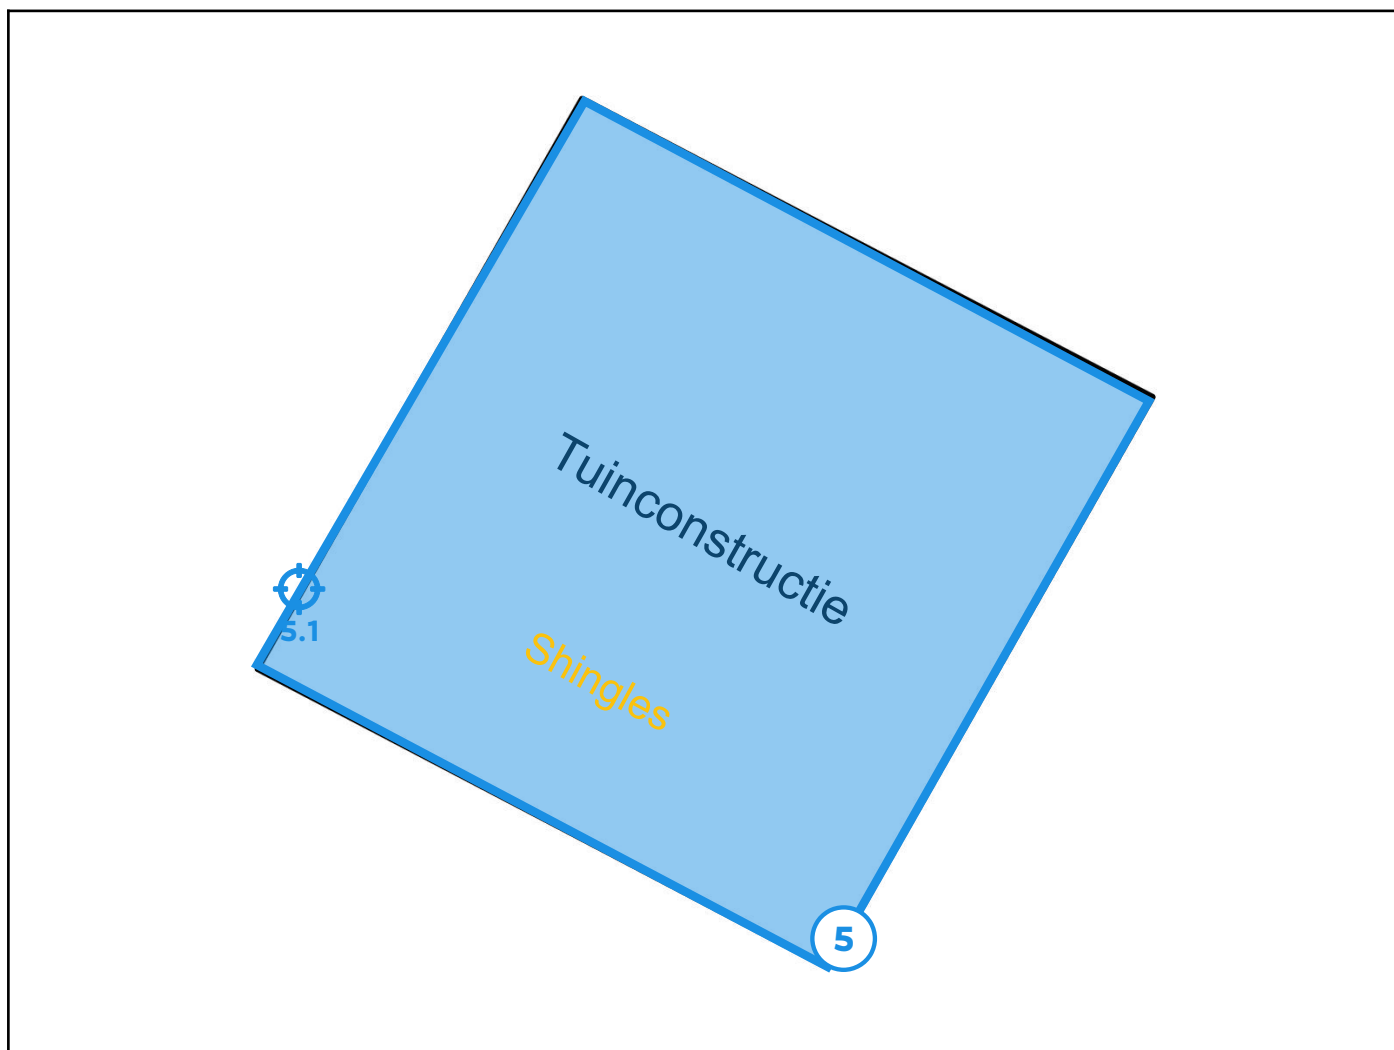
## Plan 3.1: Tuinconstructie

Beschrijving	Type	Actie
5. Shingles (terrasoverkapping)	Geen asbest	-
5.1 Code: MM-05	Mengmonster	-
