# Asbestinventarisatetest

d'Yanvillestraat 1, 1820 Steenokkerzeel

Attestnummer : 20231108-000439.000

Uitgegeven op : 08.11.2023

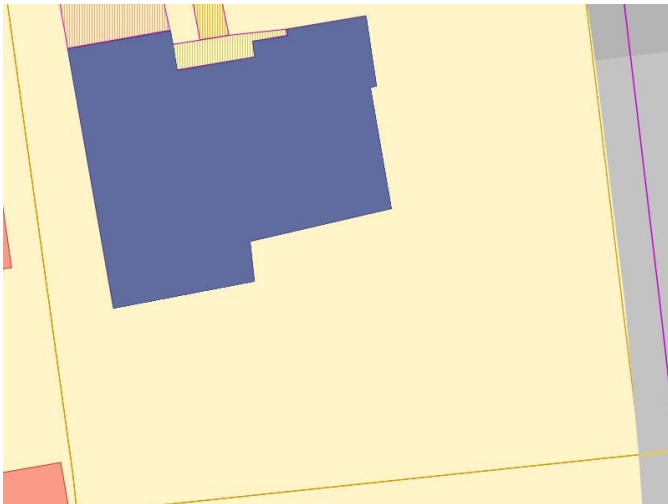
## Zone 1: Hoofdgebouw

- 5 Asbestmaterialen**
- 1 Beperkingen**
- 0 Uitsluitingen
- 0 Roerende goederen
- 0 Puin, steenslag, (water)bodem
- 0 Adviezen
- 0 Geen asbest

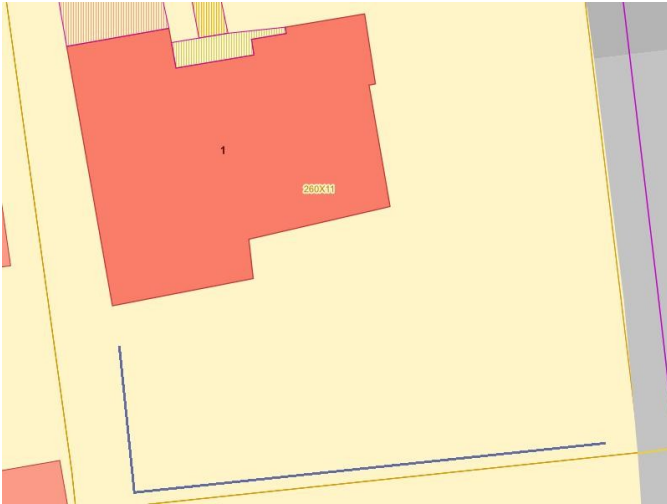
## Zone 2: Constructie

- 1 Asbestmateriaal**
- 0 Beperking
- 0 Uitsluiting
- 0 Roerend goed
- 0 Puin, steenslag, (water)bodem
- 0 Advies
- 0 Geen asbest
