Asbestinventarisatetest

Hof ter Eikenlaan 9, 3020 Herent

Attestnummer : 20231219-000393.000

Uitgegeven op : 19.12.2023

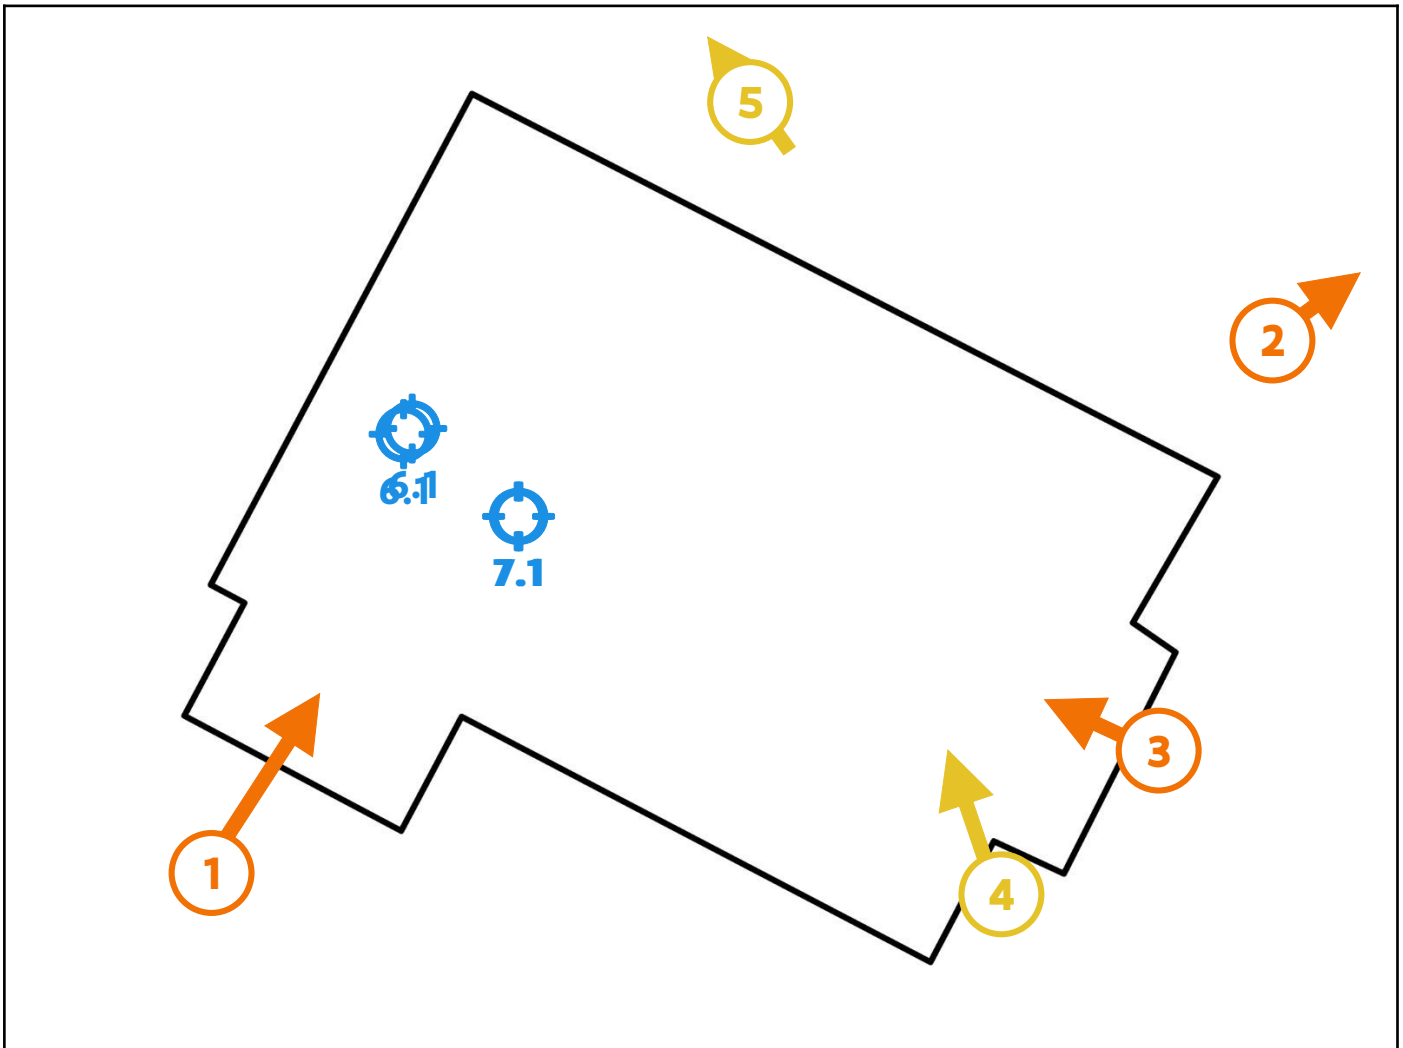
Plan 1.1: Hoofdgebouw plan

Beschrijving	Type	Actie
1. Leien dak	Asbestmateriaal	Verwijderen
2. Leien tuinhuis	Asbestmateriaal	Verwijderen
3. Leidingisolatie	Asbestmateriaal	Verwijderen
4. Bakeliet	Asbestmateriaal	Zorgvuldig beheren
5. Roofing	Asbestmateriaal	Zorgvuldig beheren
6. Pleister muren	Geen asbest	-
6.1 Code: 231544_1	Mengmonster	-
