Asbestinventarisatetest

St.-Bertinusstraat 27, 8630 Veurne

Attestnummer : 20240328-000189.000

Uitgegeven op : 28.03.2024

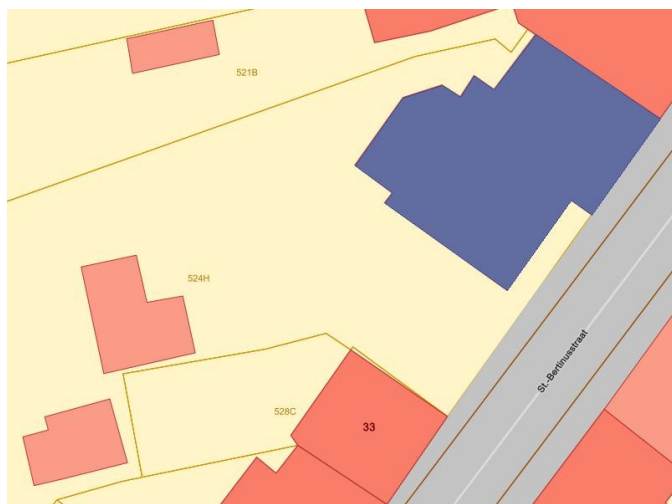
Zone 1: Hoofdgebouw

Tijdens de inspectie vastgesteld:

1 Asbestmateriaal

Beschrijving	Type	Actie
4. Menuiserie	Advies	-
5. Pleisterwerk	Geen asbest	-

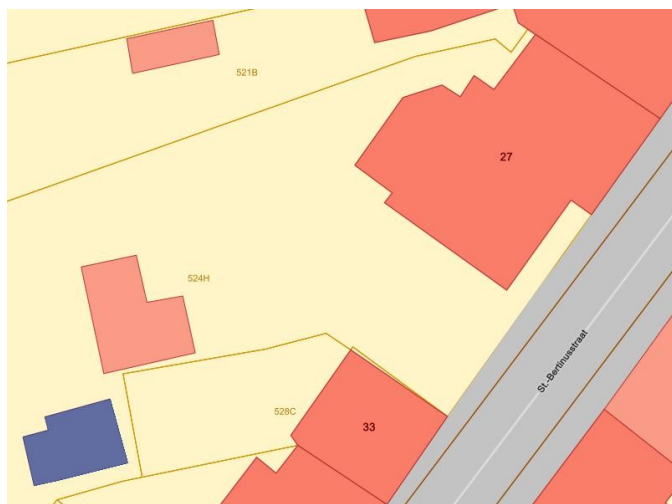
Zone 2: Bijgebouw

Tijdens de inspectie vastgesteld:

1 **Asbestmateriaal**

Beschrijving	Type	Actie
1. Golfplaten garage en tuinhuis	Asbestmateriaal	Verwijderen

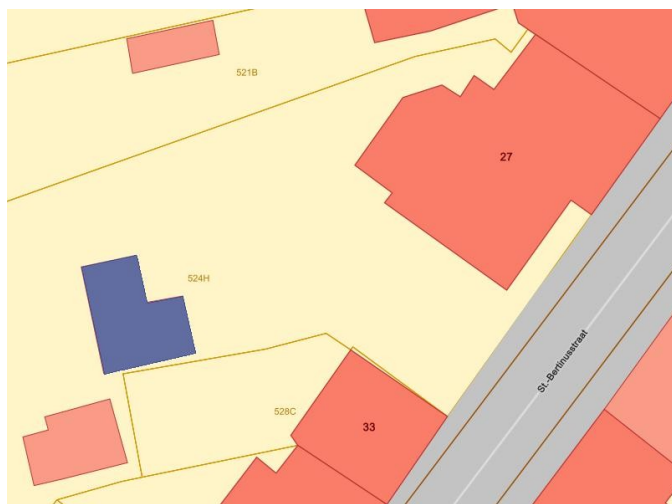
Zone 3: Bijgebouw

Tijdens de inspectie vastgesteld:

1 **Asbestmateriaal**
