# Asbestinventarisatetest

Brusselsesteenweg 83, 3090 Overijse

Attestnummer : 20240502-000552.000

Uitgegeven op : 02.05.2024

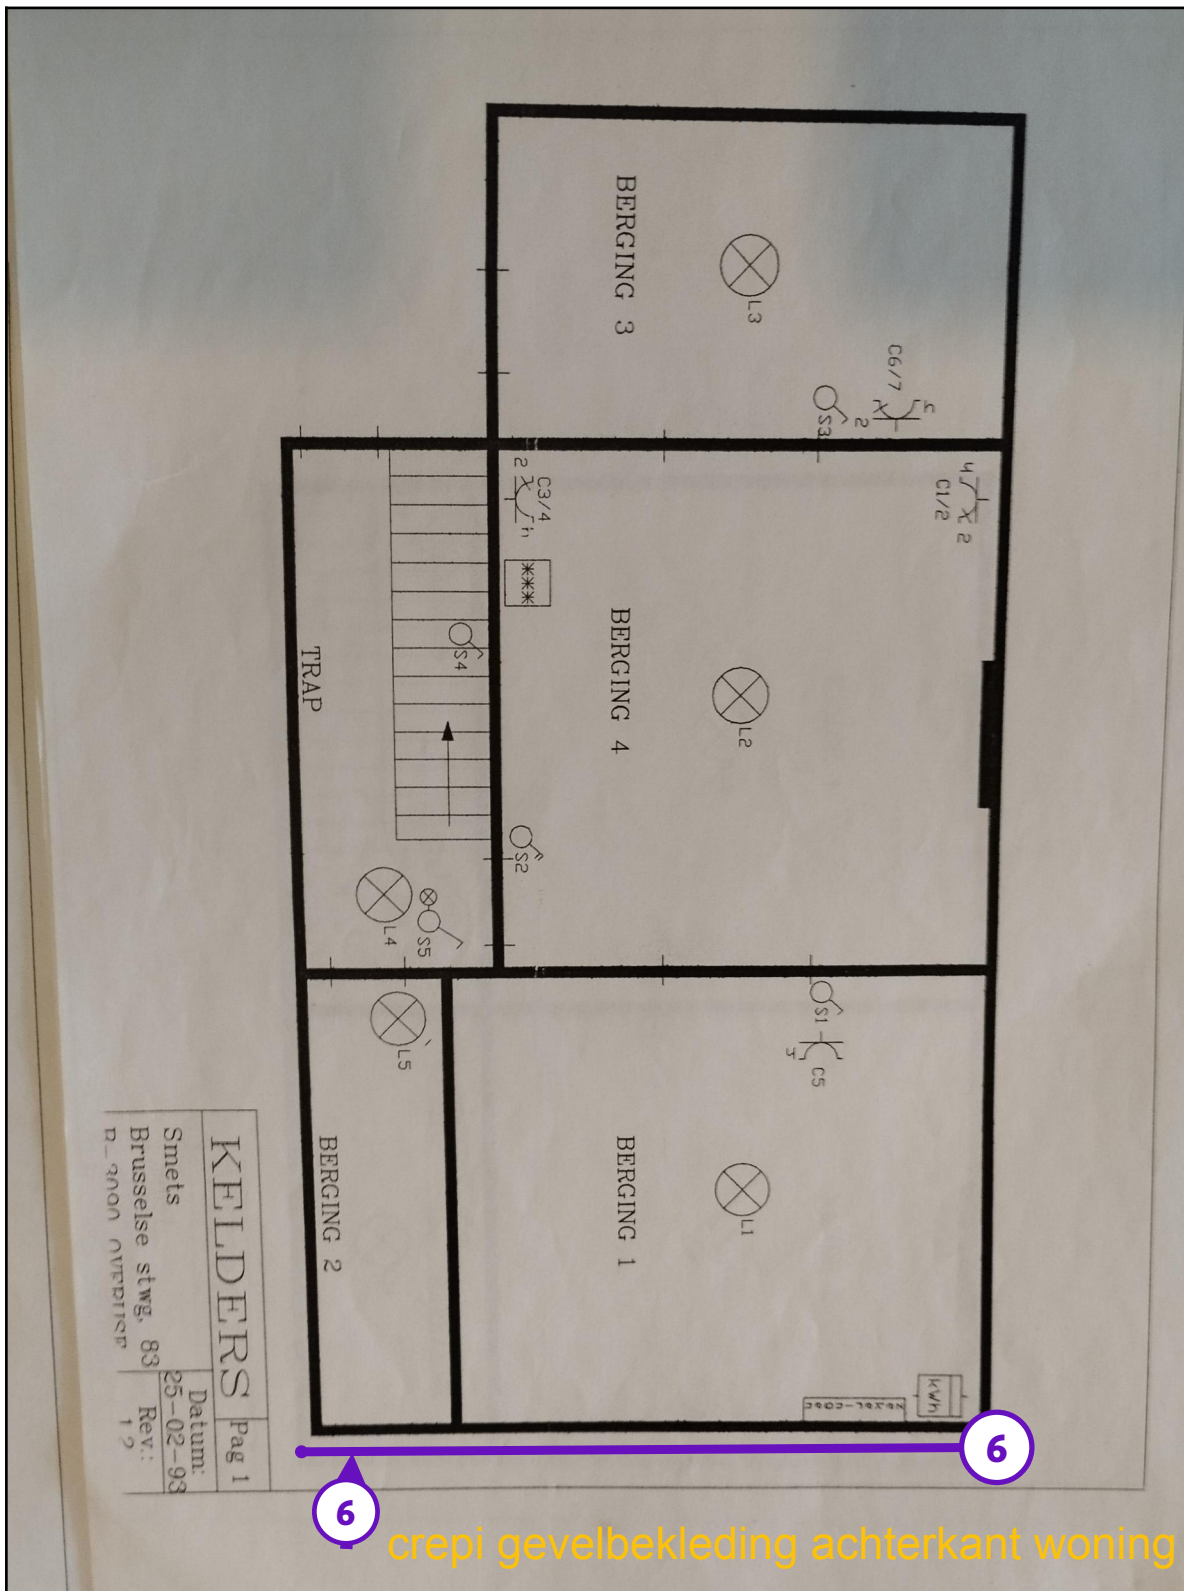
# Plan 1.1: Plan woning -1

6. crepi gevelbekleding	Advies	-
-------------------------	--------	---

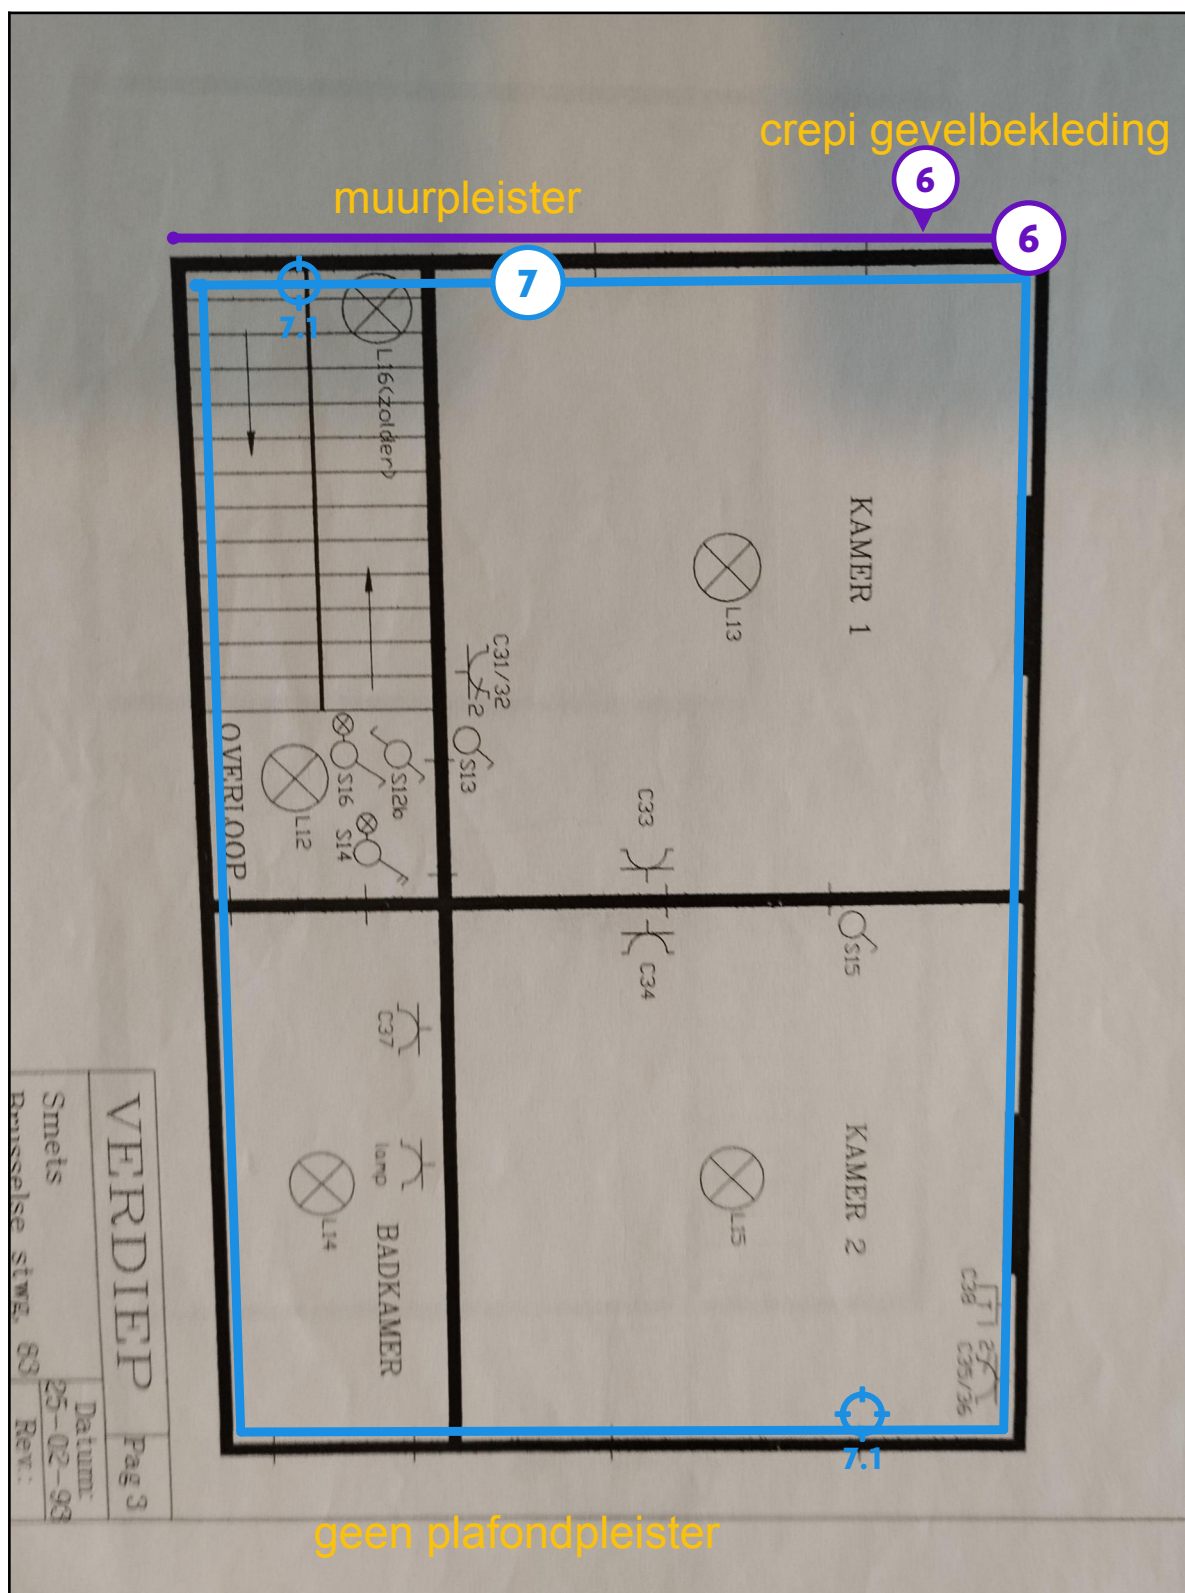
## Plan 1.2: Plan woning +1

4. plafonds	Advies	-
6. crepi gevelbekleding	Advies	-
7. muurpleister	Geen asbest	-
7.1 Code: 001	Mengmonster	-

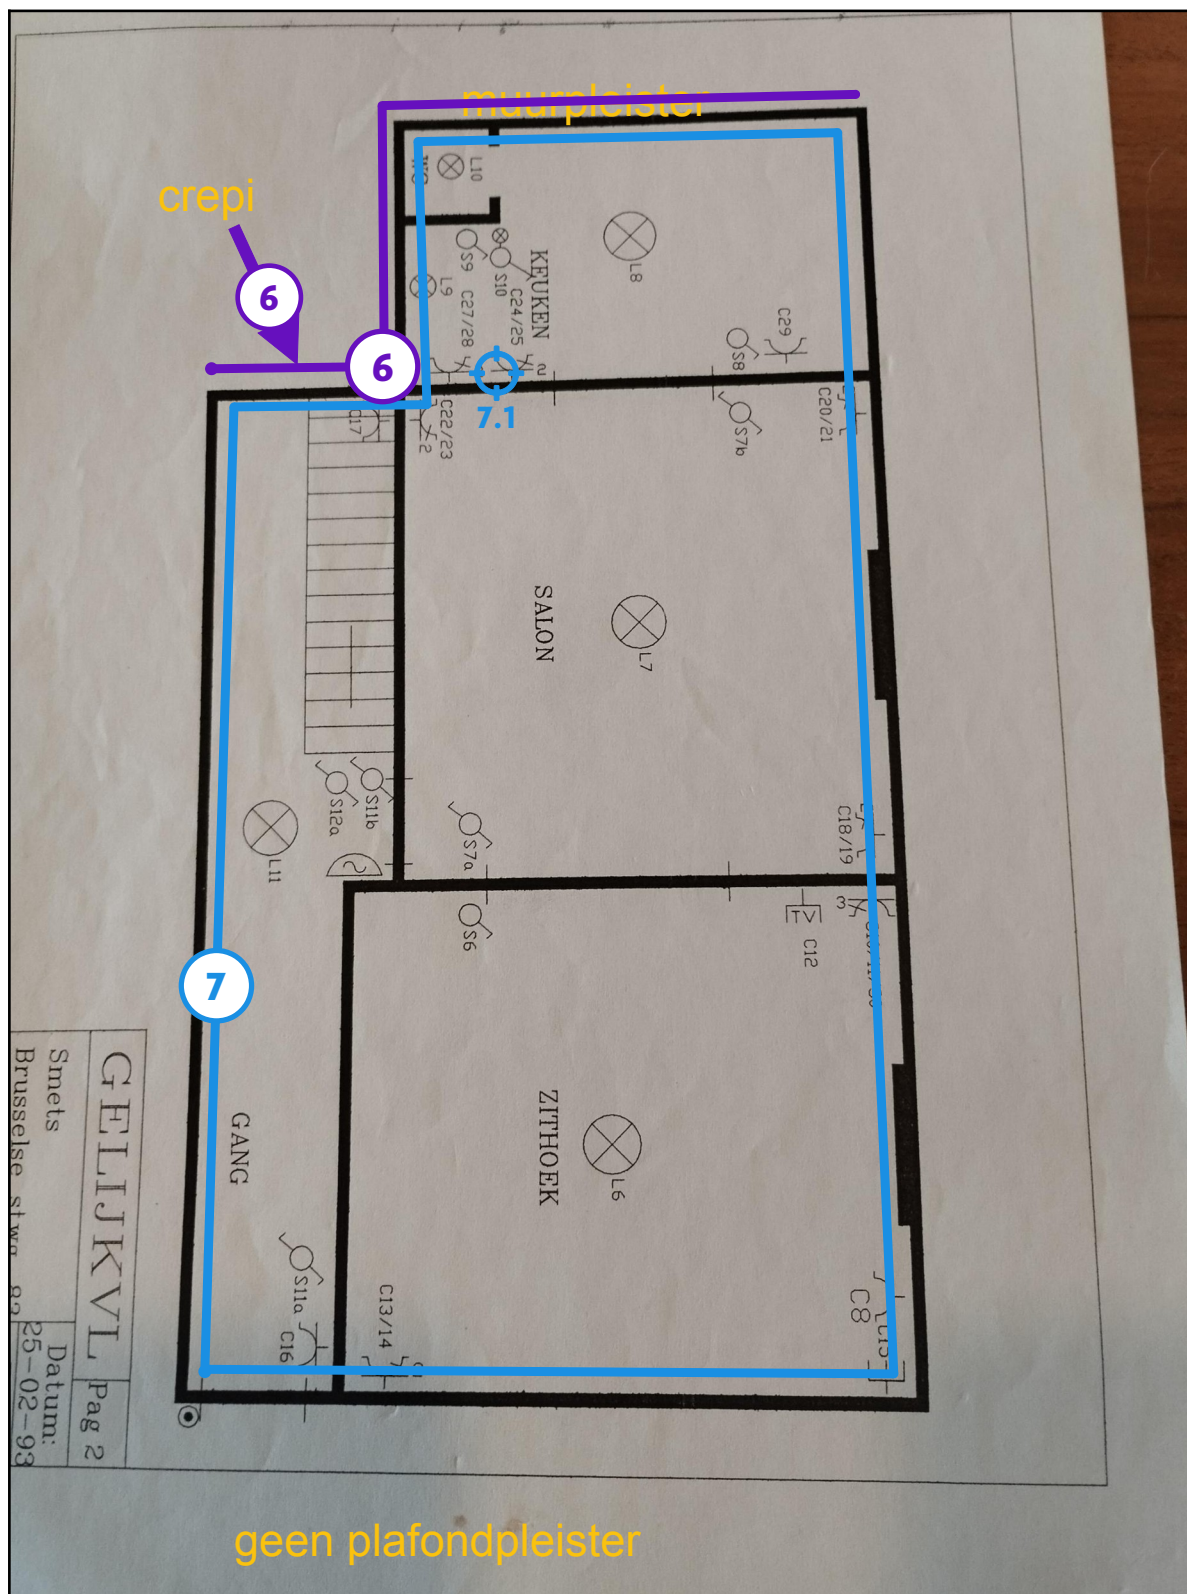
# Plan 1.3: Plan woning glv

4. plafonds	Advies	-
6. crepi gevelbekleding	Advies	-
7. muurpleister	Geen asbest	-
7.1 Code: 001	Mengmonster	-

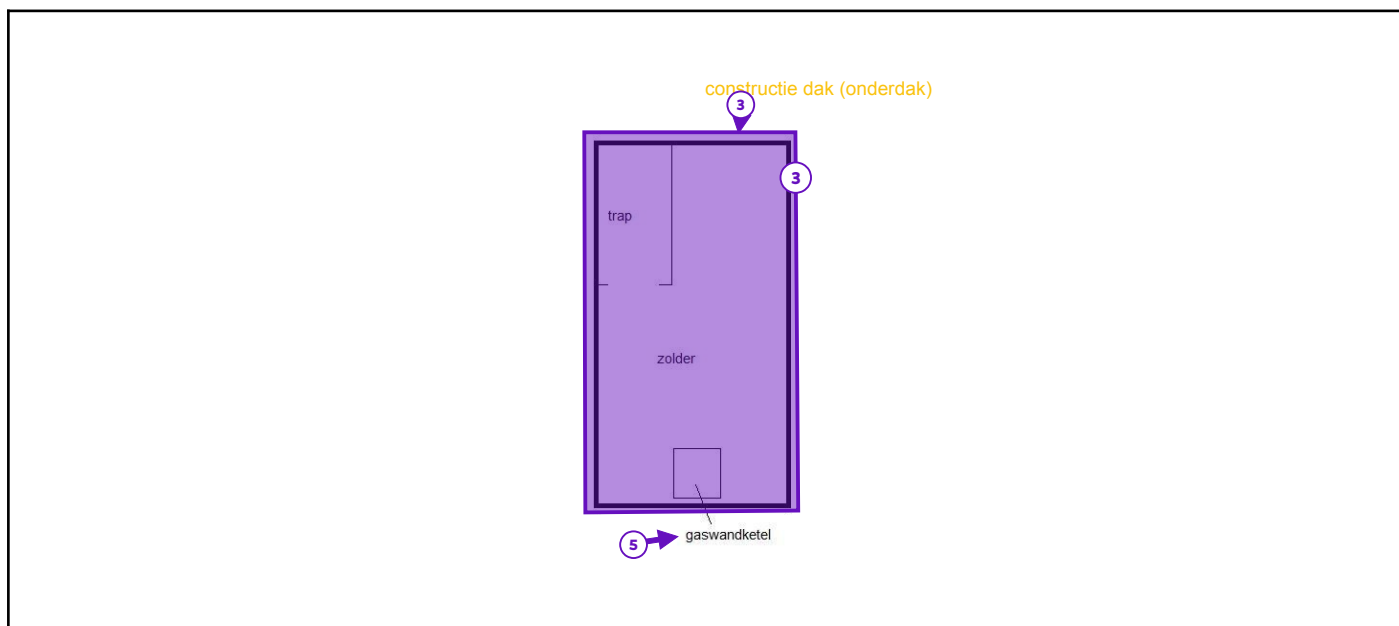
## Plan 1.4: Schets zolder

Beschrijving	Type	Actie
3. constructie dak	Advies	-
5. gaswandketel	Advies	-
