# Asbestinventarisatetest

Passendalestraat 249, 8980 Zonnebeke

Attestnummer : 20240417-000481.000

## Niet-asbestveilig

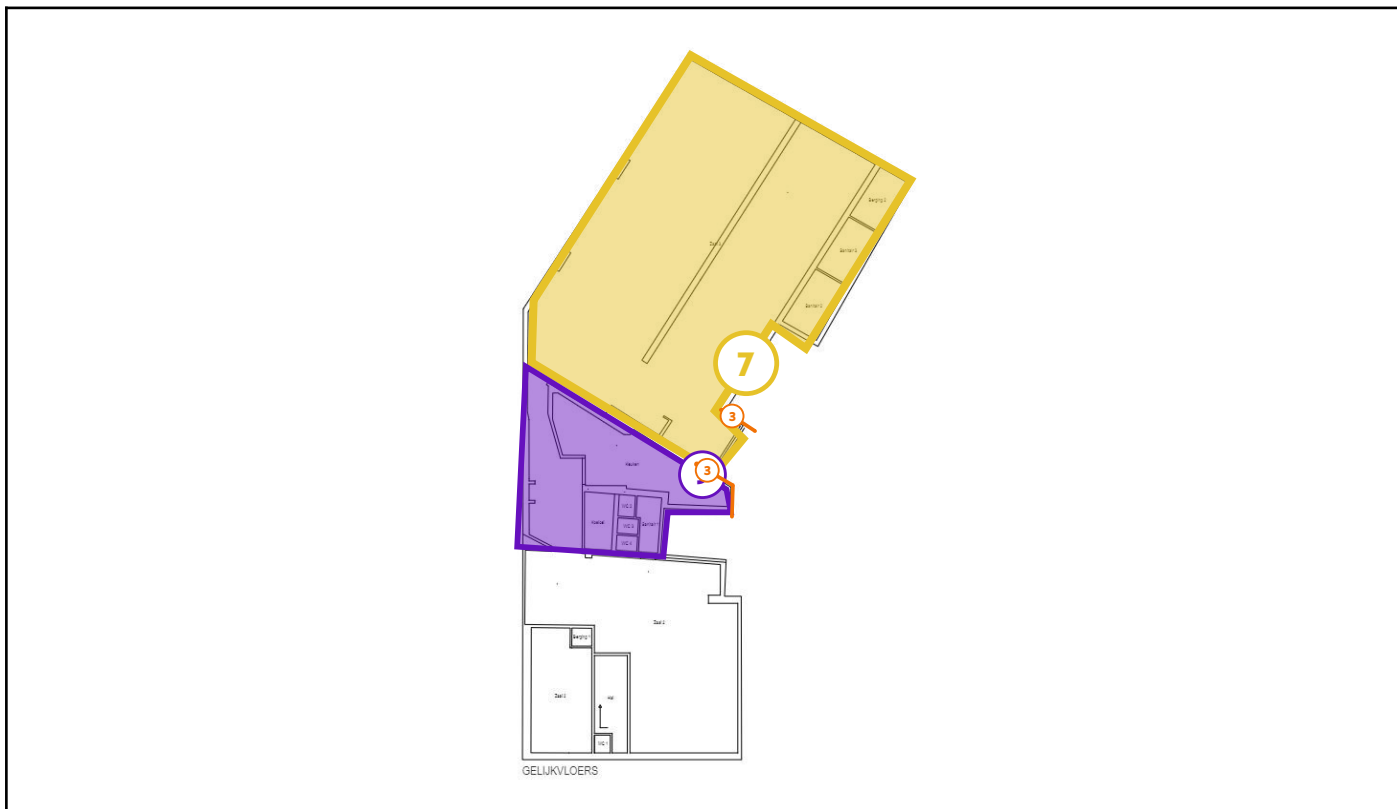
## Plan 1.2: Gelijkvloers

Beschrijving	Type	Actie
3. Muurplaten	Asbestmateriaal	Verwijderen
7. Platte daken	Asbestmateriaal	Zorgvuldig beheren
9. Nieuwe roofing	Advies	-

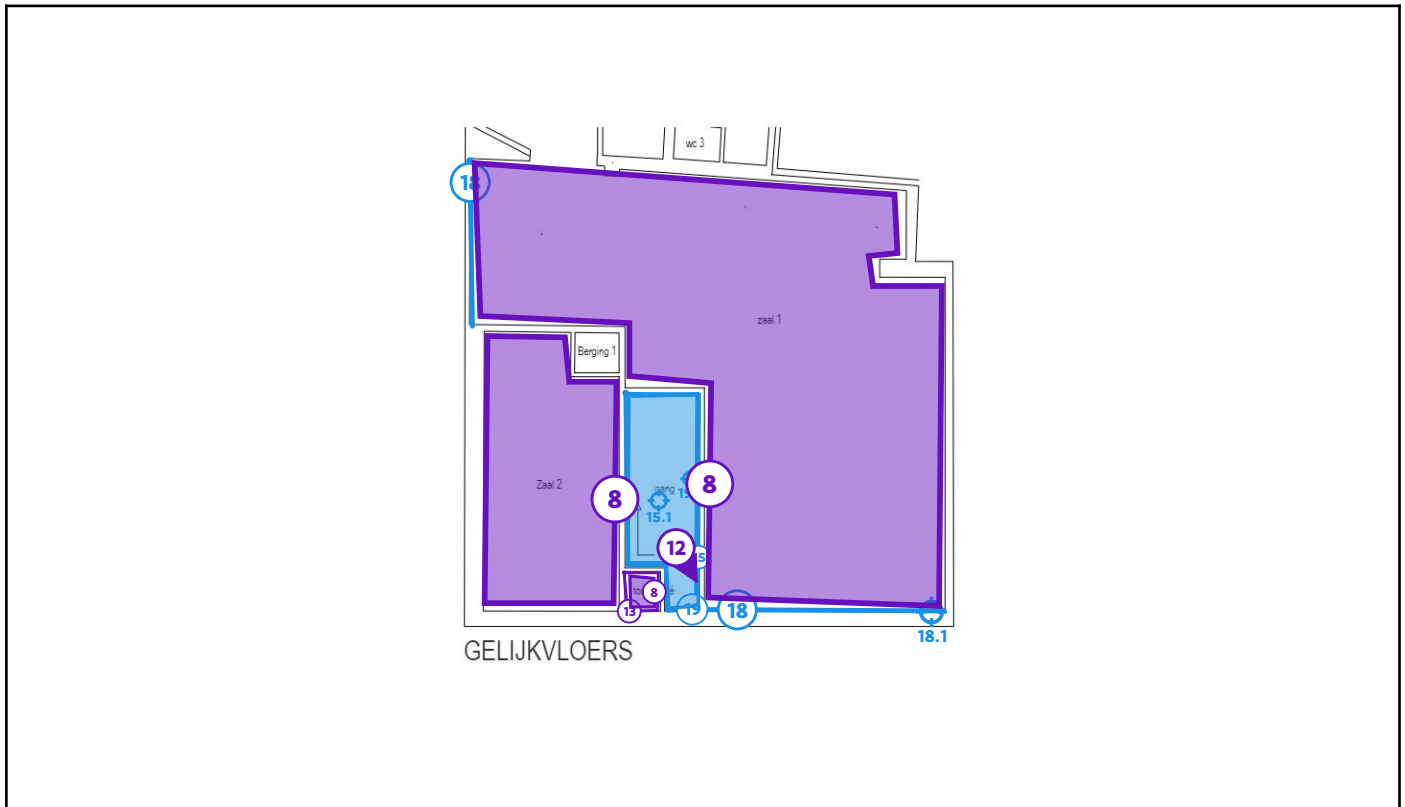
## Plan 1.3: gelijkvloers deel 1

Beschrijving	Type	Actie
8. Verlaagde plafonds	Advies	-
12. Radiatoren	Advies	-
13. Wandtegels (lijm)	Advies	-
15. Pleisterwerk plafond	Geen asbest	-
15.1 Code: 2421293-04	Mengmonster	-
18. Pleisterwerk gelijkvloers	Geen asbest	-
18.1 Code: 2421293-02	Mengmonster	-
19. Pleisterwerk wanden traphal + 1 <sup>o</sup> verdieping	Geen asbest	-
19.1 Code: 2421293-03	Mengmonster	-

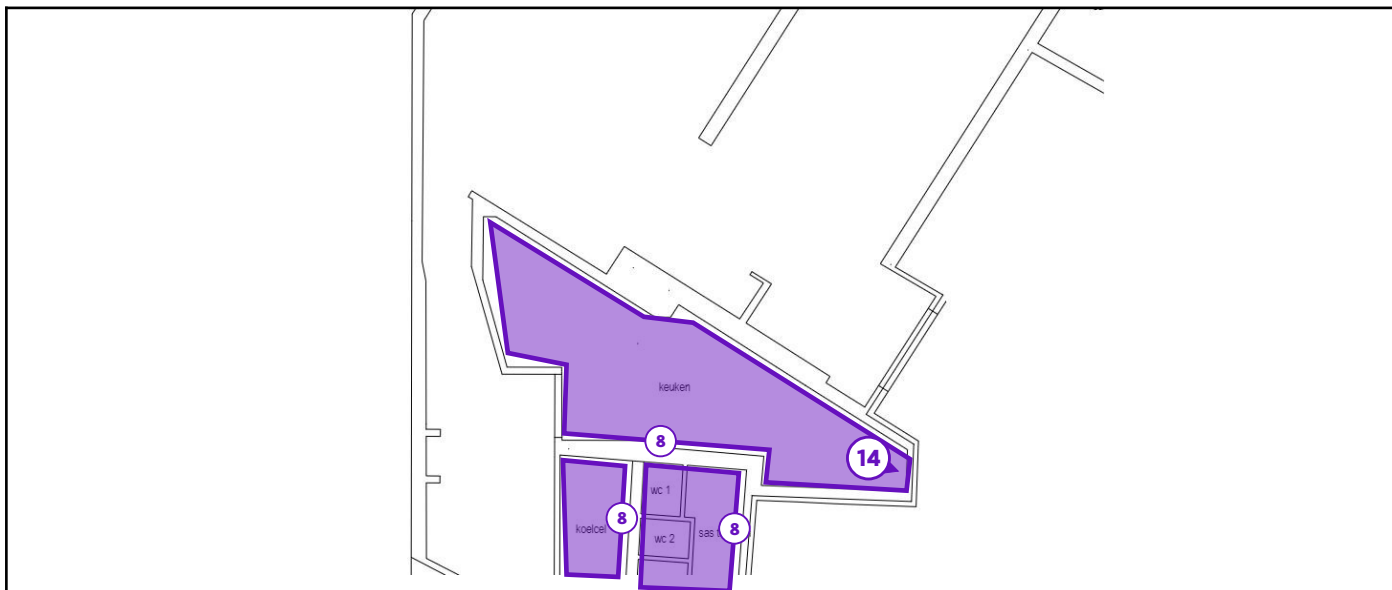
## Plan 1.4: gelijkvloers deel 2

Beschrijving	Type	Actie
8. Verlaagde plafonds	Advies	-
14. Nieuwe verwarmingsinstallaties	Advies	-

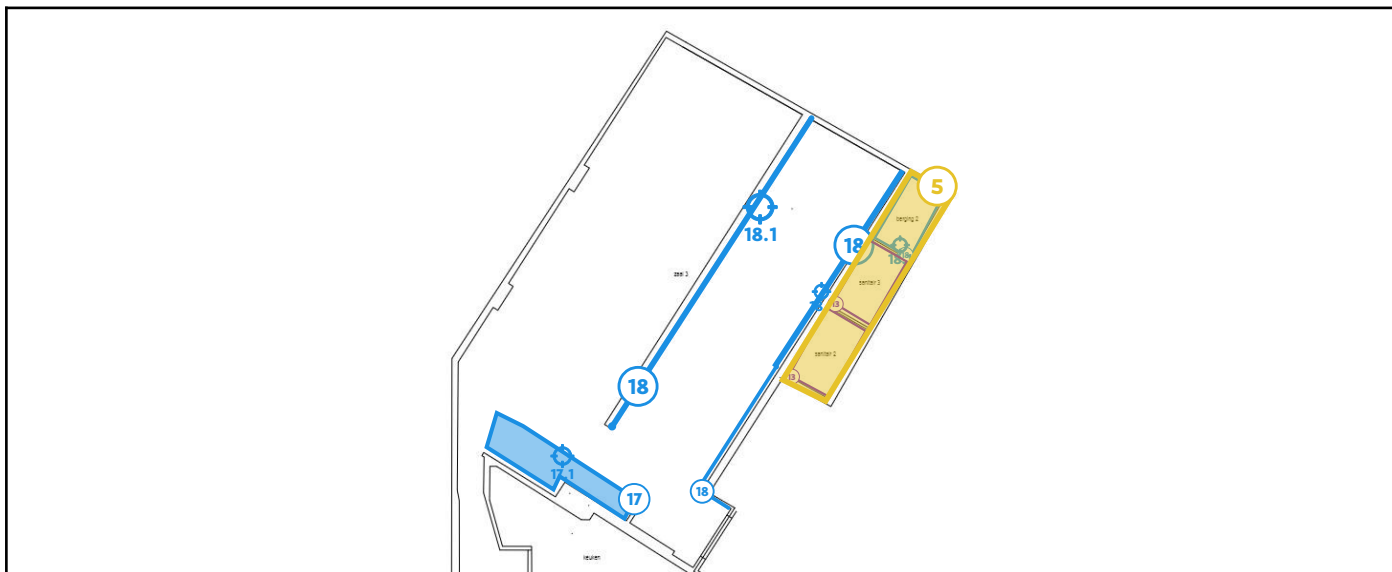
## Plan 1.5: gelijkvloers deel 3

Beschrijving	Type	Actie
5. Beplating plat dak	Asbestmateriaal	Zorgvuldig beheren
13. Wandtegels (lijm)	Advies	-
17. Vloerzeil bar	Geen asbest	-
17.1 Code: 2421293-01	Puntmonster	-
18. Pleisterwerk gelijkvloers	Geen asbest	-
18.1 Code: 2421293-02	Mengmonster	-

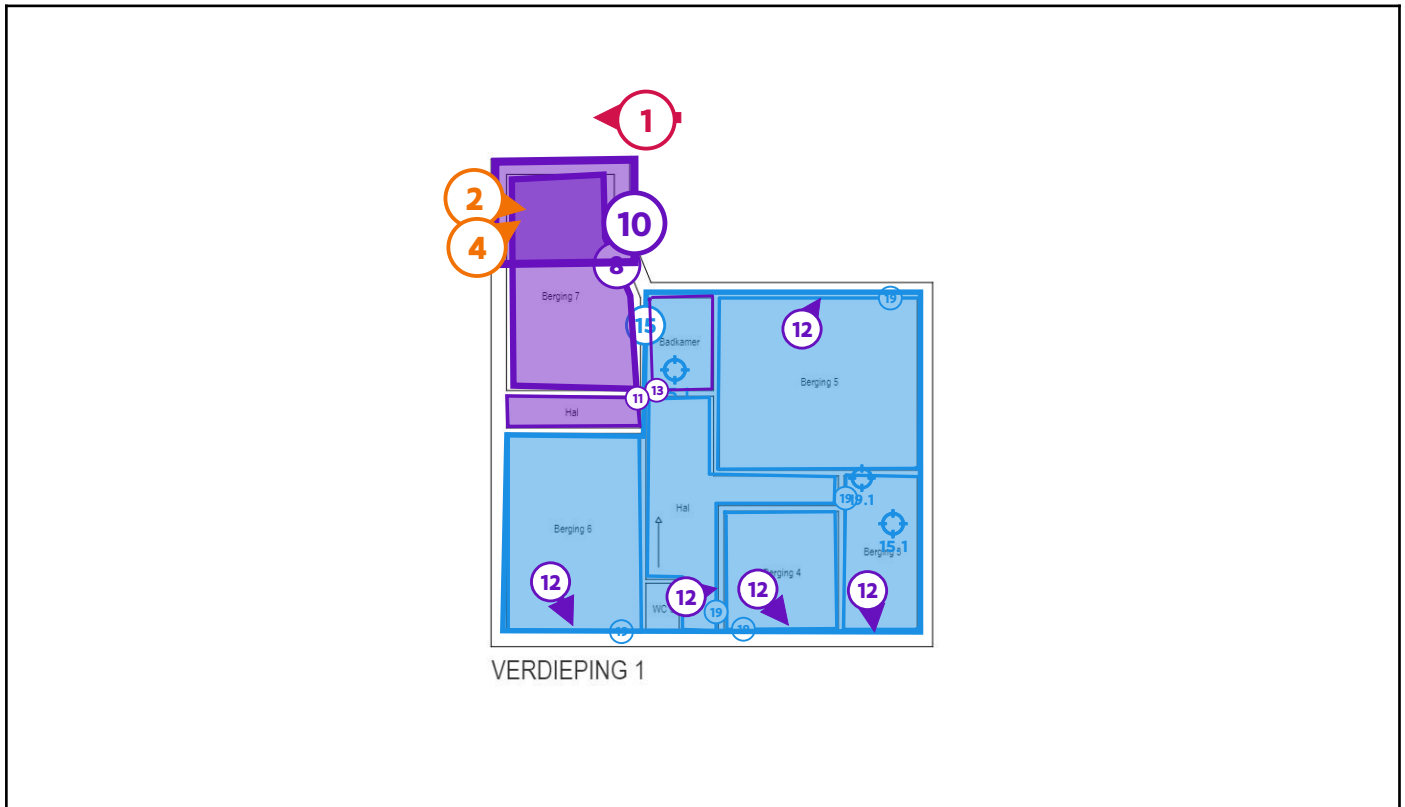
## Plan 1.6: Verdieping 1

Beschrijving	Type	Actie
1. Afval	Asbestmateriaal	Dringend verwijderen
2. Schoorsteen	Asbestmateriaal	Verwijderen
4. Schouwhoed	Asbestmateriaal	Verwijderen
8. Verlaagde plafonds	Advies	-
10. Plat dak 2° verdieping	Advies	-
11. Vloerzeil 1°	Advies	-
12. Radiatoren	Advies	-
13. Wandtegels (lijm)	Advies	-
15. Pleisterwerk plafond	Geen asbest	-

15.1 Code: 2421293-04	Mengmonster	-
19. Pleisterwerk wanden traphal + 1° verdieping	Geen asbest	-
19.1 Code: 2421293-03	Mengmonster	-

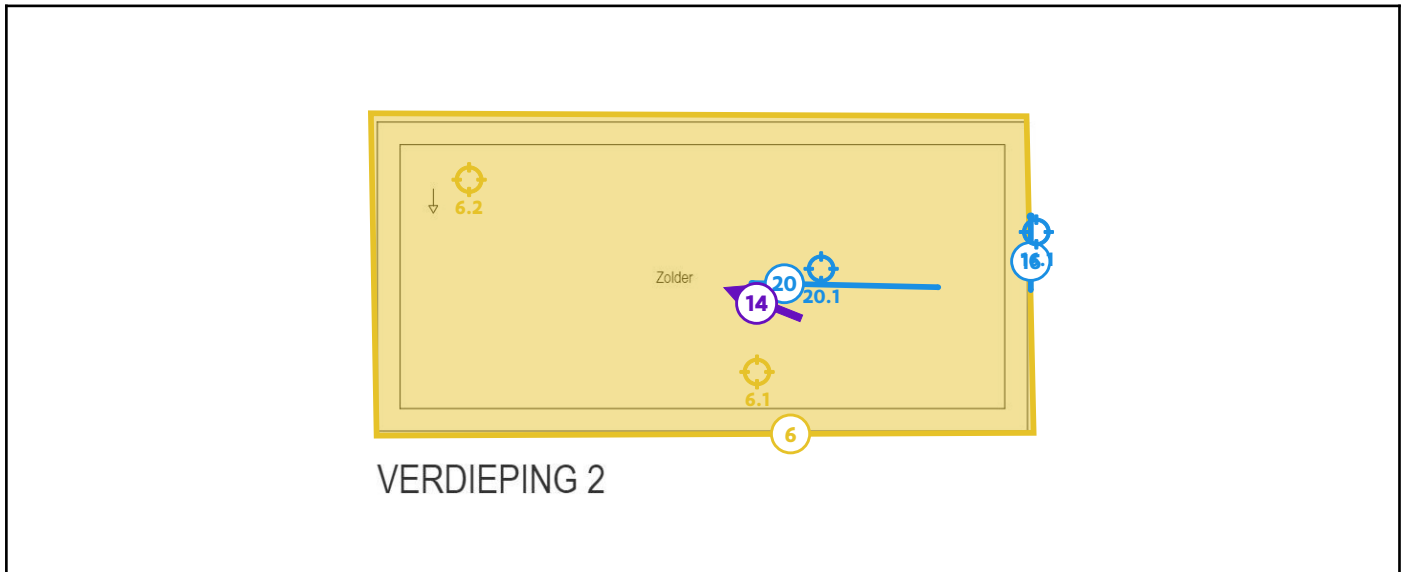
## Plan 1.7: Verdieping 2

Beschrijving	Type	Actie
6. Onderdak	Asbestmateriaal	Zorgvuldig beheren
6.1 Code: 2421293-05	Puntmonster	-
6.2 Code: 2421293-06	Puntmonster	-
14. Nieuwe verwarmingsinstallaties	Advies	-
16. Mastiek	Geen asbest	-
16.1 Code: 2421293-07	Puntmonster	-
20. Leidingisolatie zolder	Geen asbest	-
20.1 Code: 2421293-08	Puntmonster	-

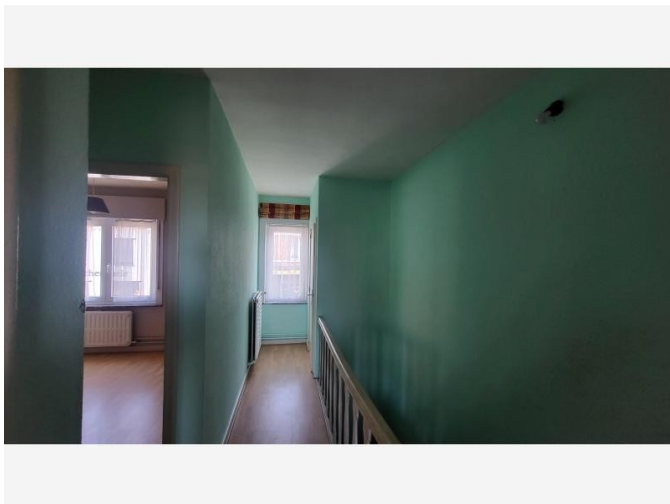
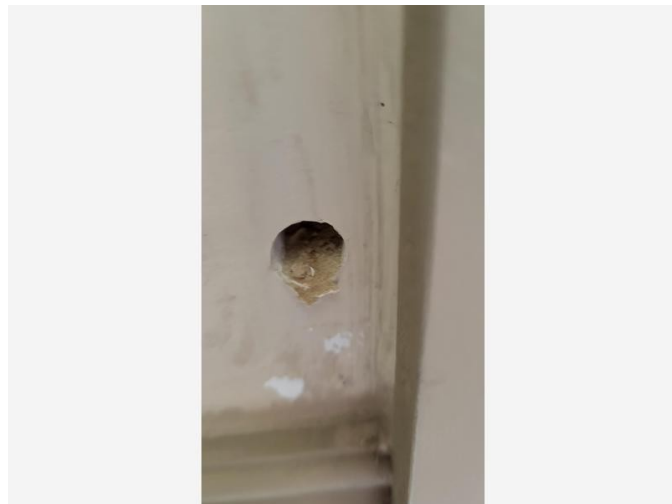
Beschrijving	Pleisterwerk gelijkvloers
Omgeving	Binnen
Primaire drager	Binnenwand

<b>Bindmiddel van materiaal</b>	Gips - kalk
<b>Gebondenheid op basis van bindmiddel</b>	Niet-hechtgebonden
<b>Hoeveelheid (oppervlakte - dikte - aantal)</b>	• 250,00 m <sup>2</sup> - 1,00 cm - 1 stuk
<b>Totaal volume</b>	2,50 m <sup>3</sup>
<b>Identificatiemethode</b>	Vaststelling met monstername
<b>Destructieve handeling voor identificatie</b>	Nee
<b>Opmerking</b>	Hoeveelheid is inschatting.
