# Asbestinventarisatetest

Albert I-laan 109, 1800 Vilvoorde

Attestnummer : 20240404-000035.000

Uitgegeven op : 04.04.2024

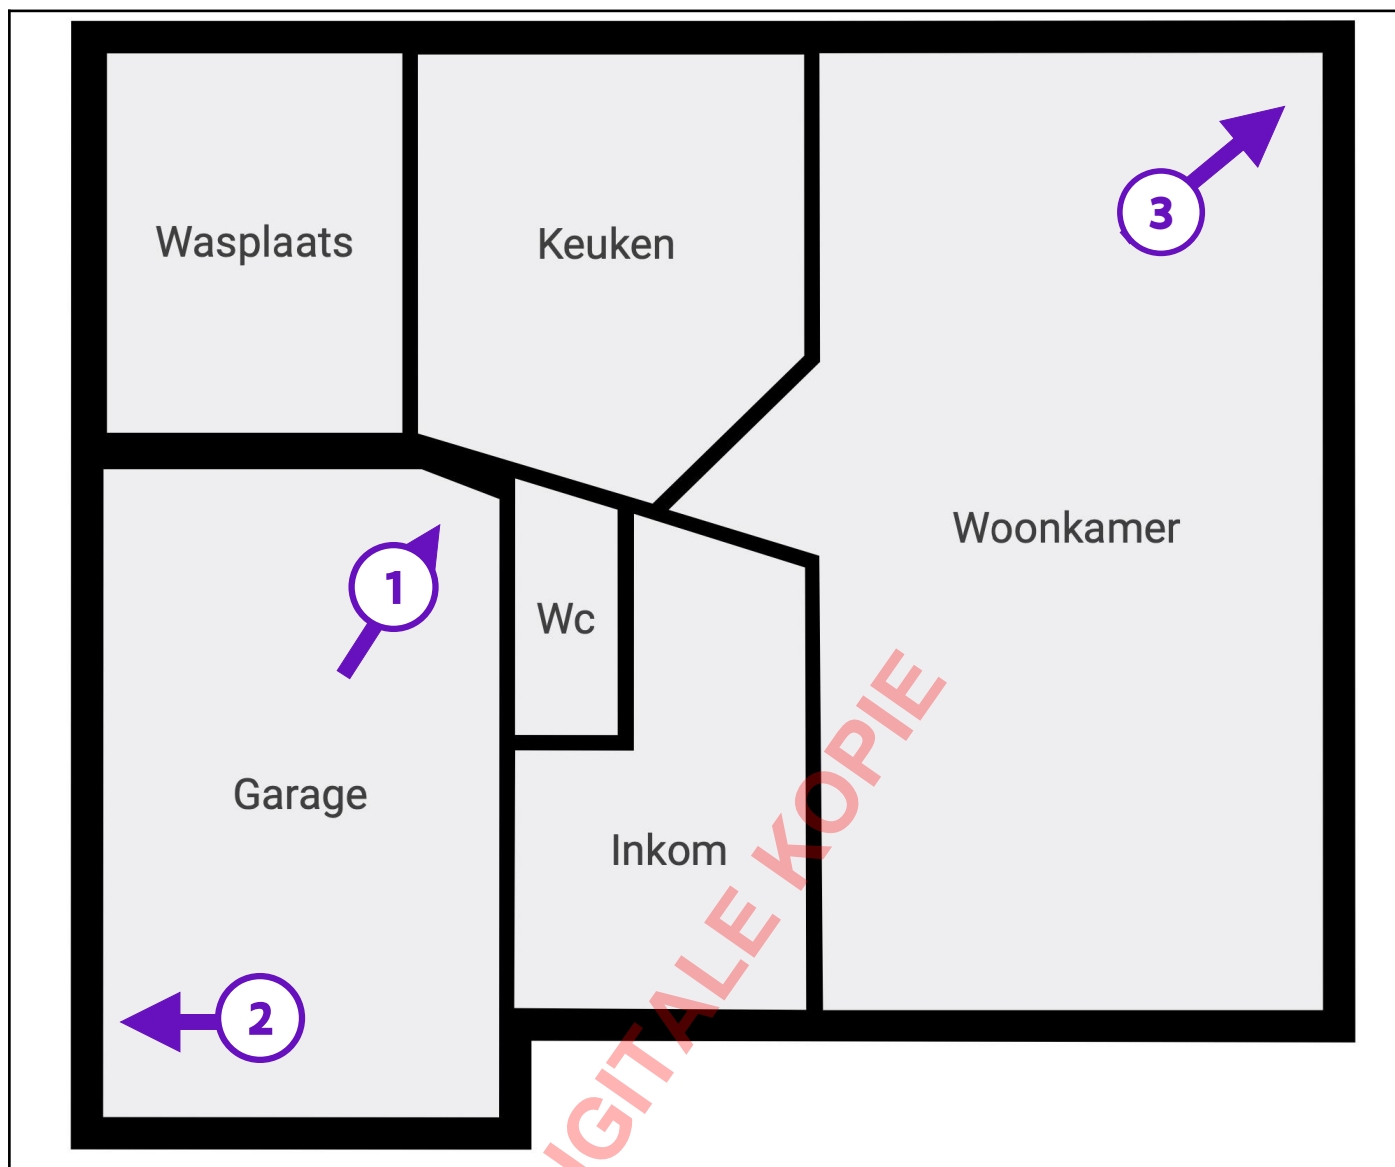
## Plan 1.1: Grondplan - Gelijkvloers

Beschrijving	Type	Actie
1. Verwarmingsketel (Gas) (NA 2001)	Advies	-
2. Elektriciteitsmeter - Vernieuwd	Advies	-
3. Vernieuwde kachel (Kachel)	Advies	-

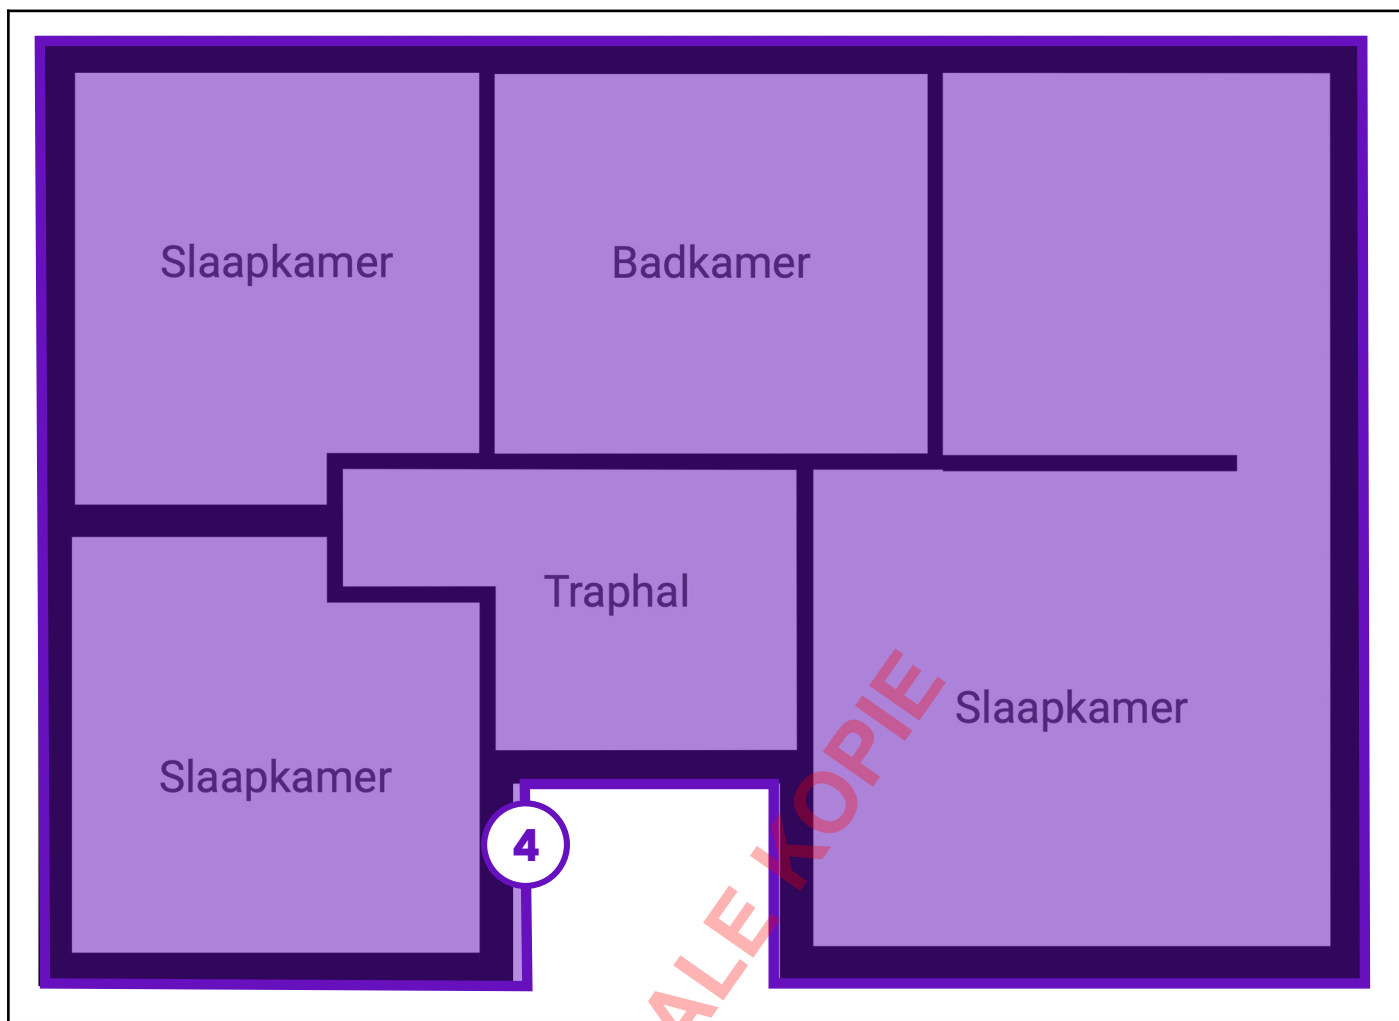
## Plan 1.2: Grondplan - Verdieping

Beschrijving	Type	Actie
4. Verlaagde plafonds	Advies	-

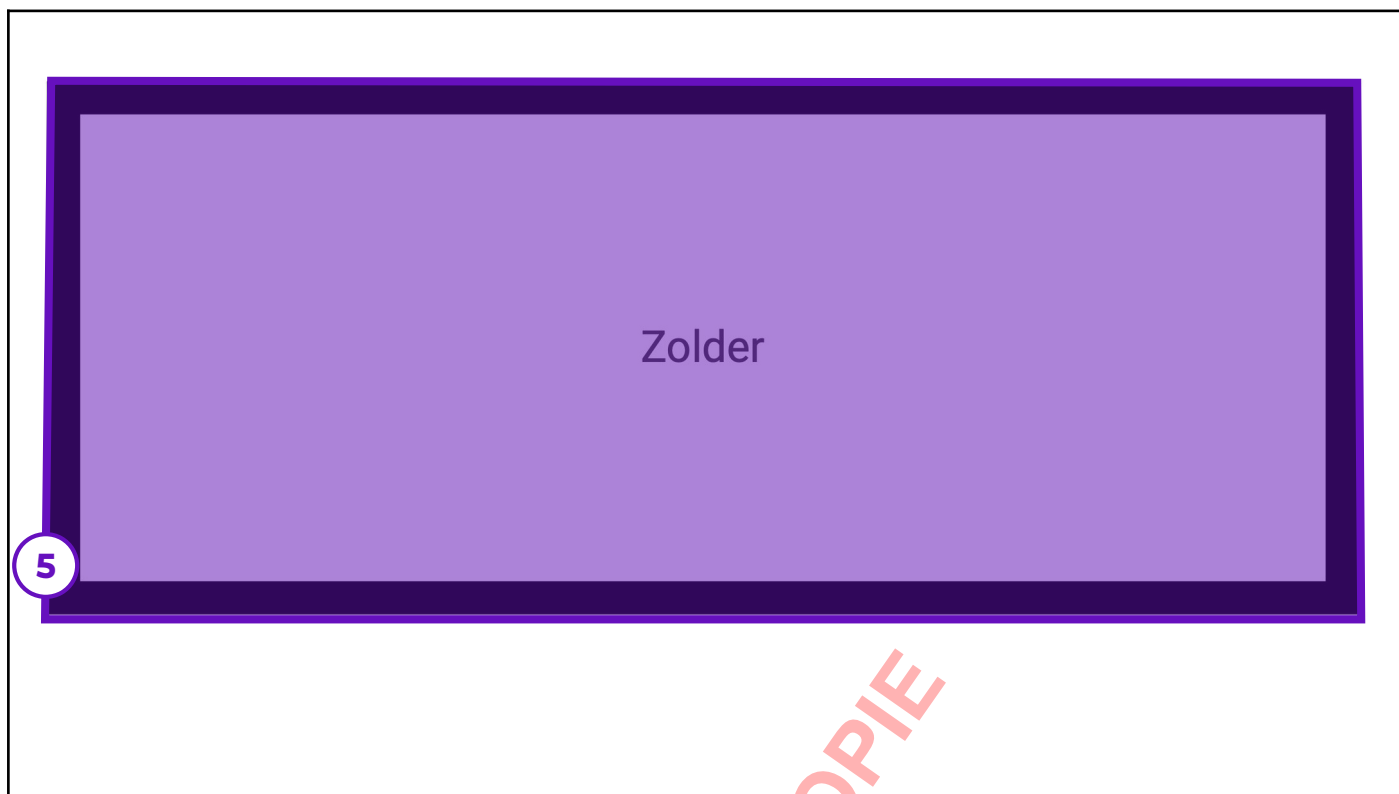
## Plan 1.3: Grondplan - Zolder

Beschrijving	Type	Actie
5. Onderdak - Niet verdacht	Advies	-

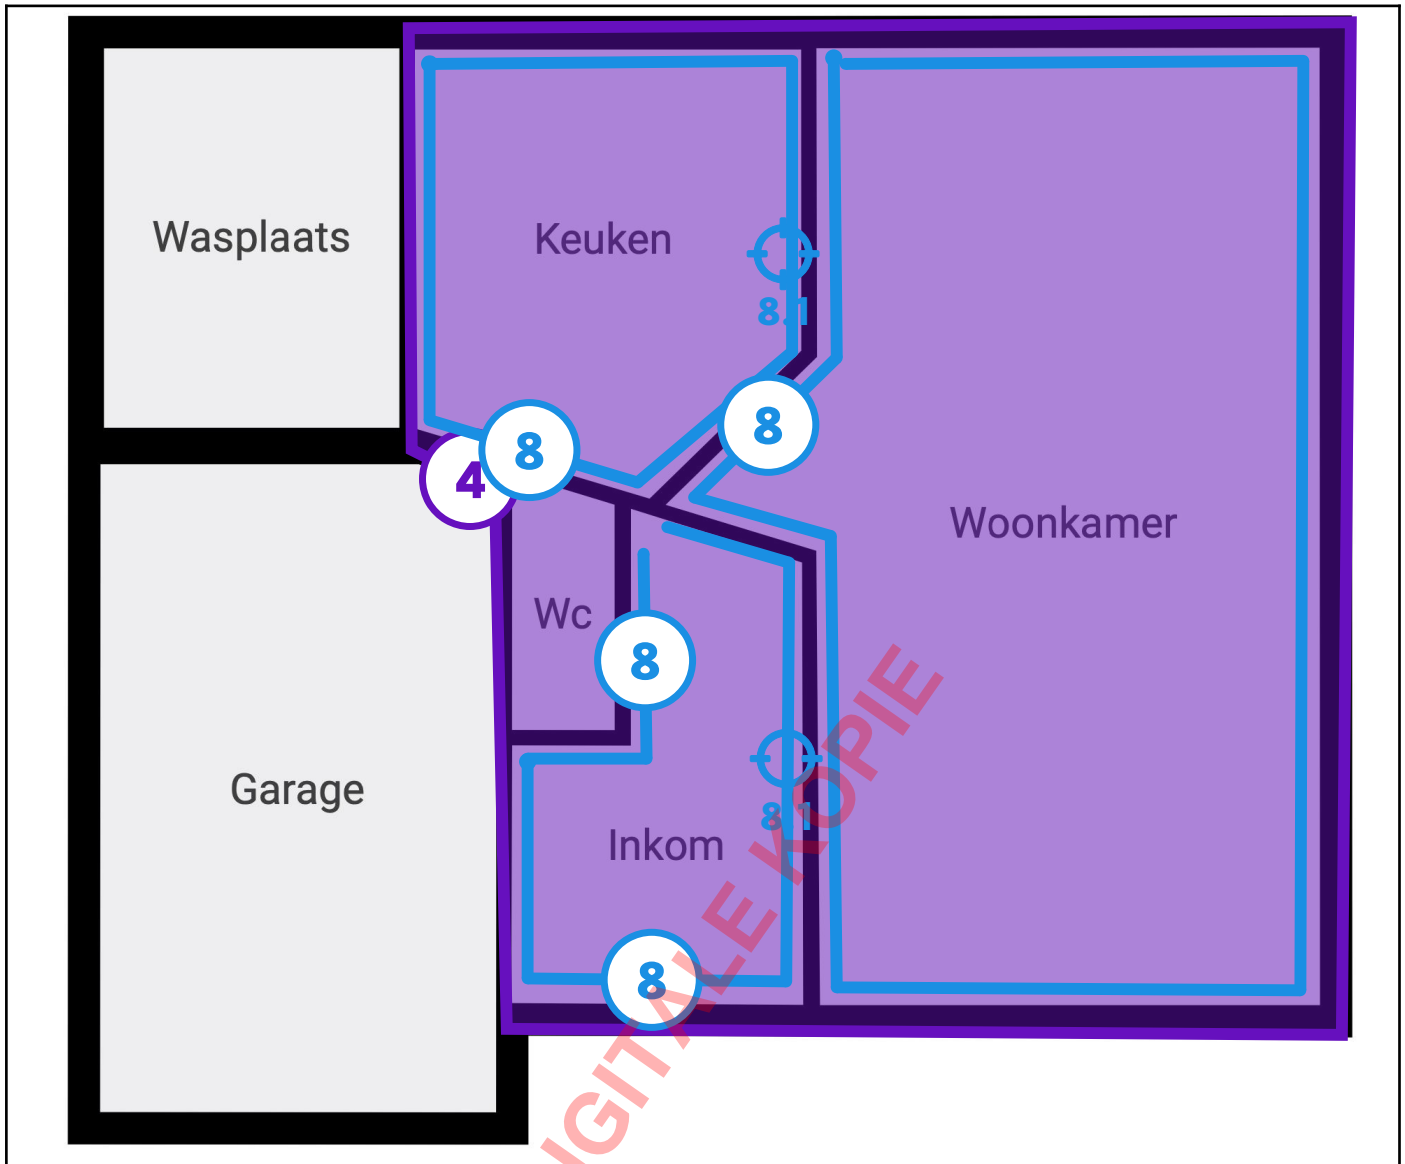
## Plan 1.4: Grondplan - Gelijkvloers

Beschrijving	Type	Actie
4. Verlaagde plafonds	Advies	-
8. Pleisterwerk - Muren	Geen asbest	-
8.1 Code: 87457-1	Mengmonster	-

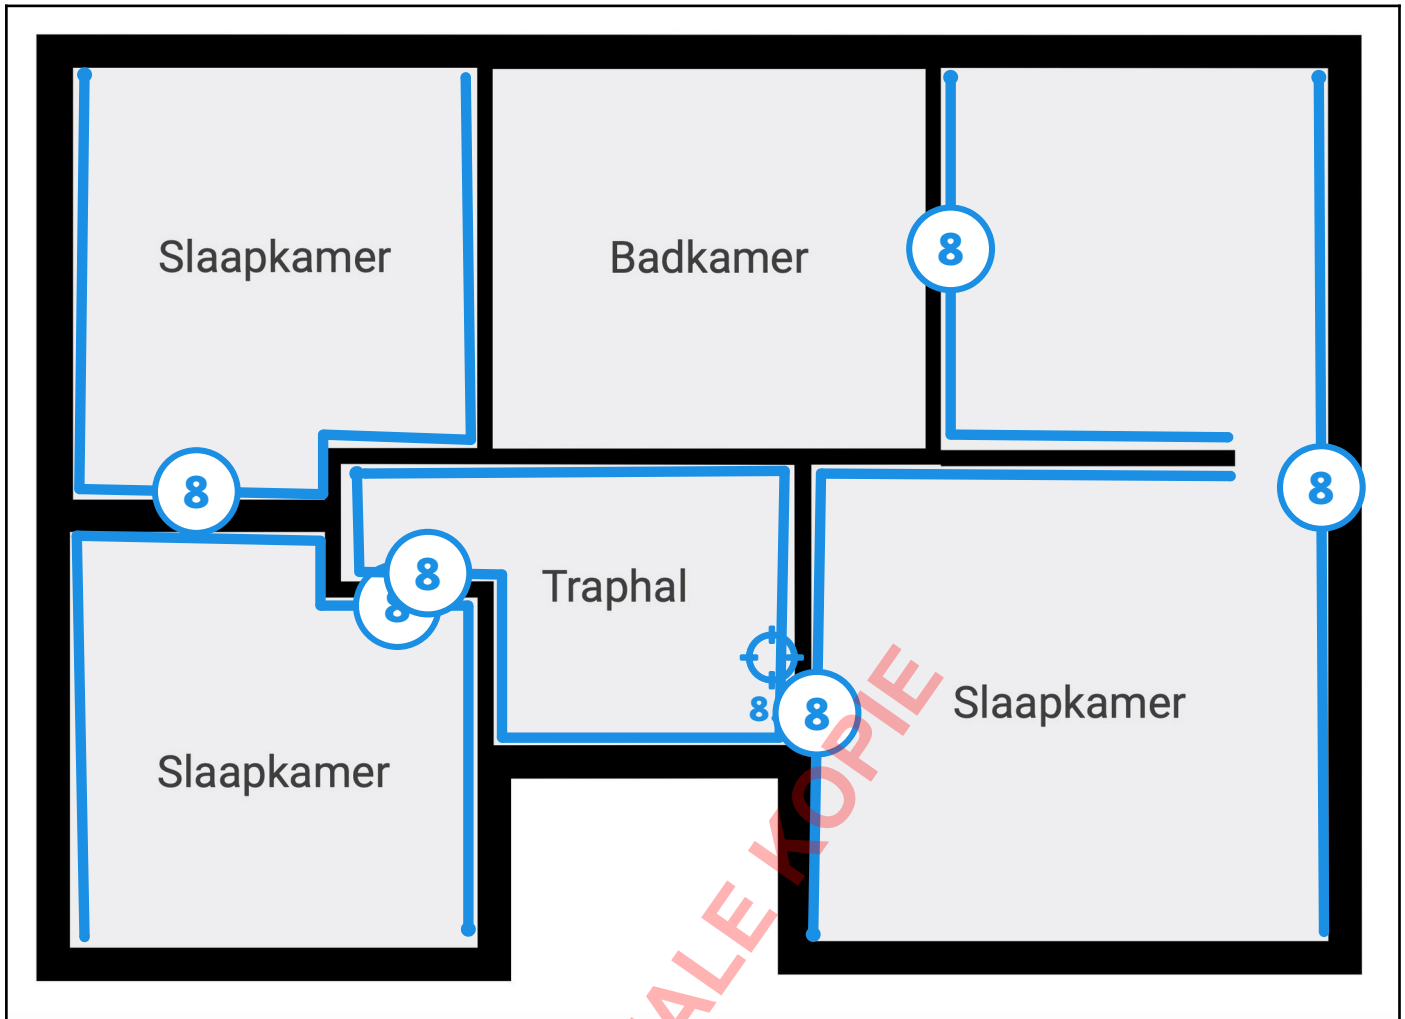
## Plan 1.5: Grondplan - Verdieping

Beschrijving	Type	Actie
8. Pleisterwerk - Muren	Geen asbest	-
8.1 Code: 87457-1	Mengmonster	-

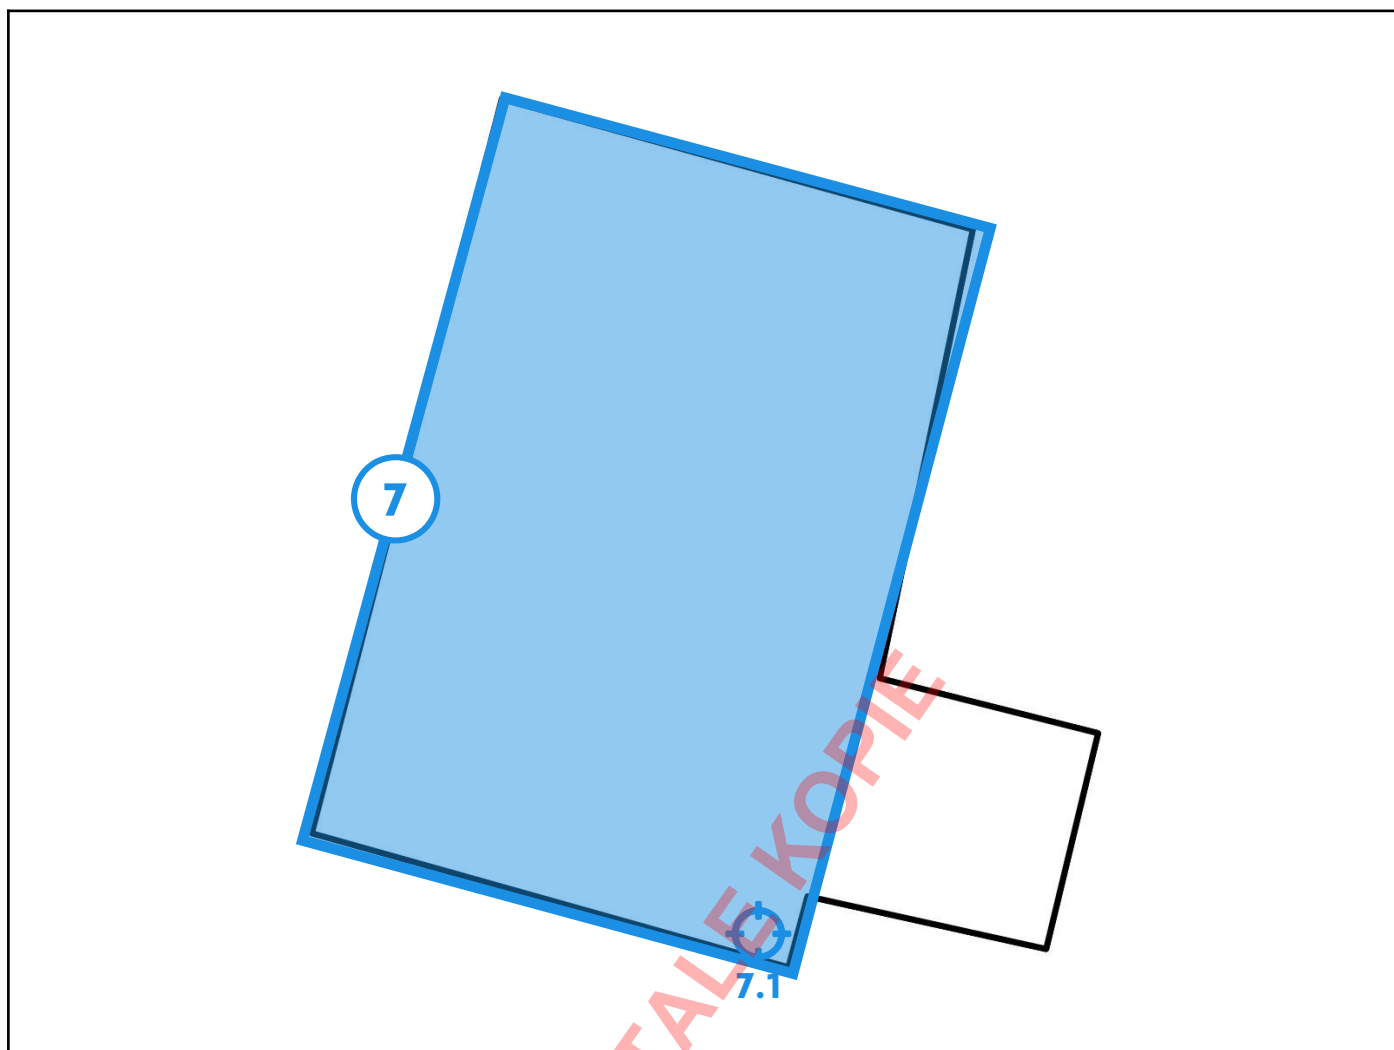
## Plan 2.1: Tuinhuis plan

Beschrijving	Type	Actie
7. Asphalt & bitumen - Tuinhuis	Geen asbest	-
7.1 Code: 87457-2	Mengmonster	-

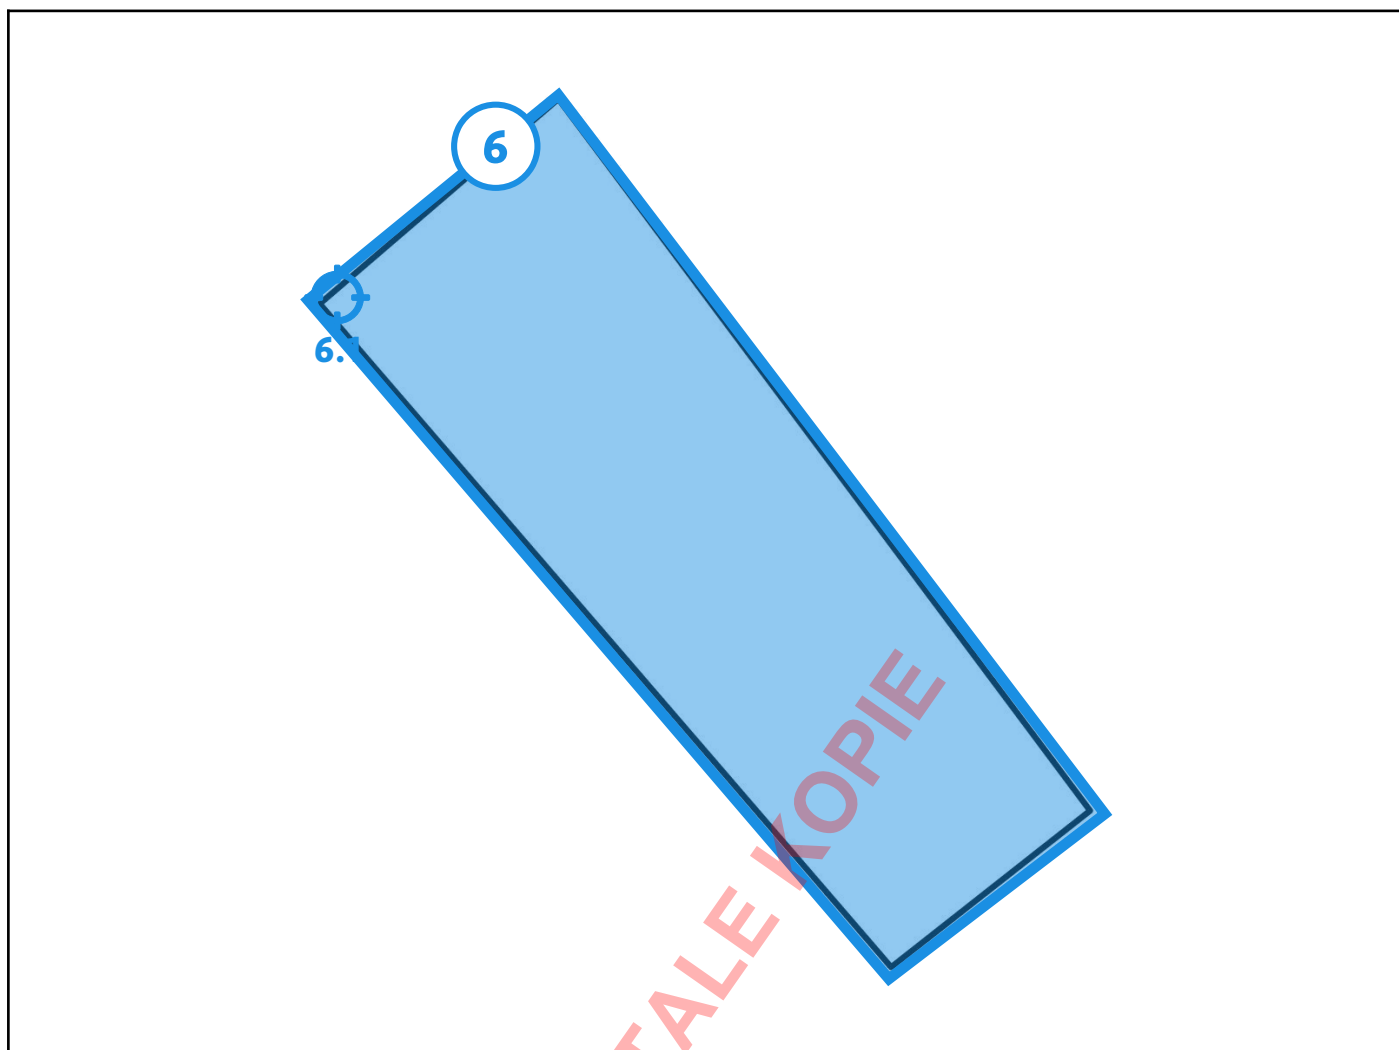
## Plan 3.1: Buitenberging plan

Beschrijving	Type	Actie
6. Asfalt & bitumen - Buitenberging	Geen asbest	-
6.1 Code: 87457-2 (Idem)	Mengmonster	-
