# Asbestinventarisatetest

Brabançonnestraat 108, 3000 Leuven

Attestnummer : 20240330-000157.000

Uitgegeven op : 30.03.2024

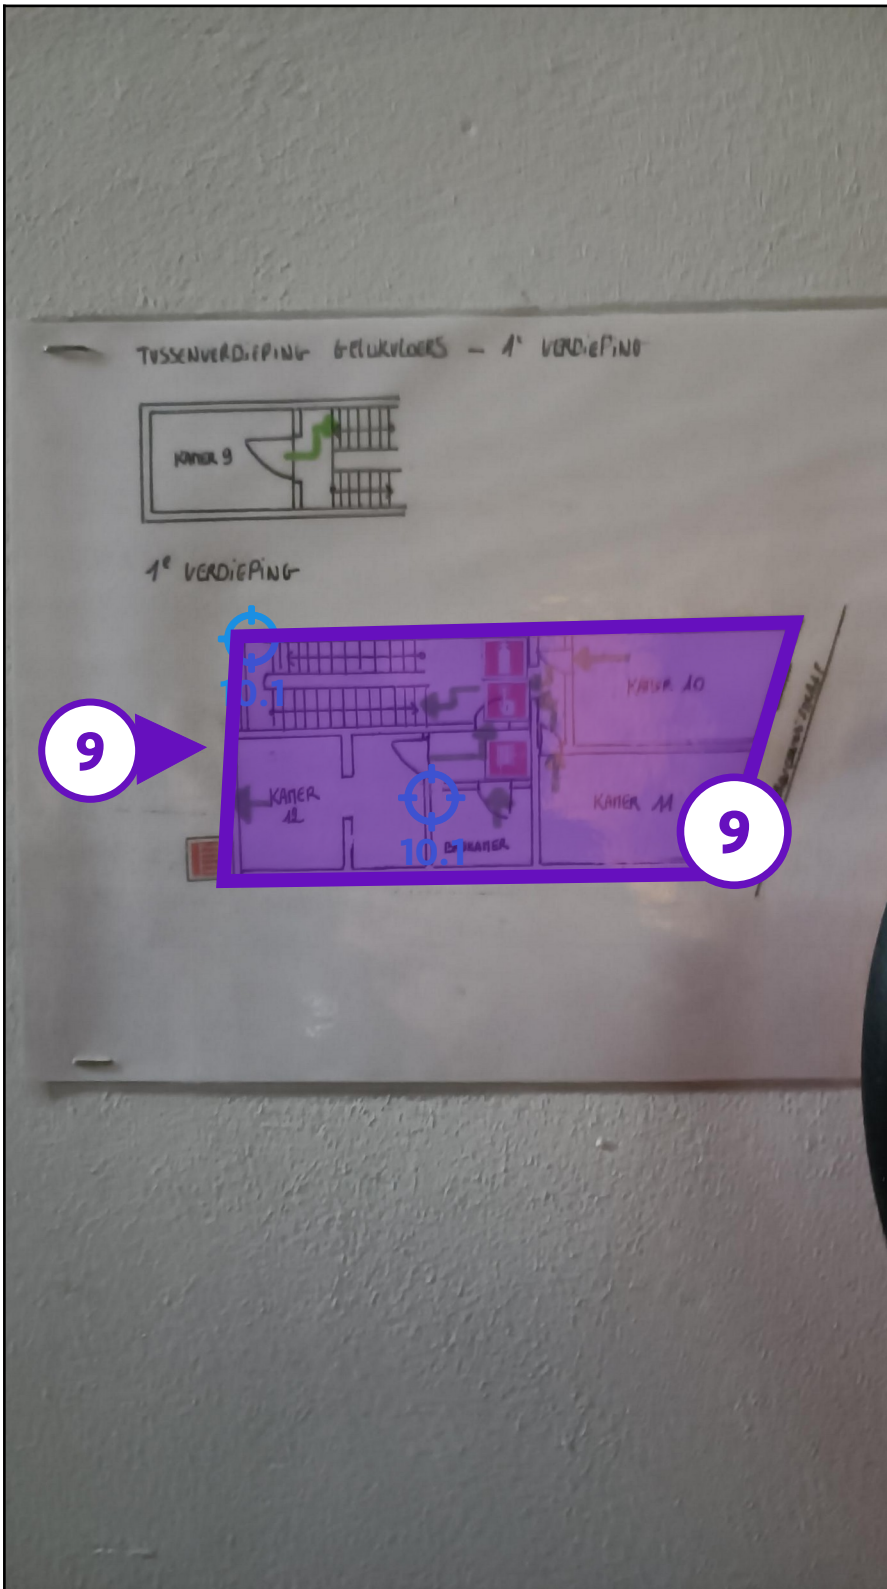
## Plan 1.2: VERDIEPING +1

9. VINYL GEEN ASBESTVERDACHT MATERIAAL OVER DE GANSE GEBOUW	Advies	-
10. PLEISTERWERK MUUR	Geen asbest	-
10.1 Code: S1	Mengmonster	-

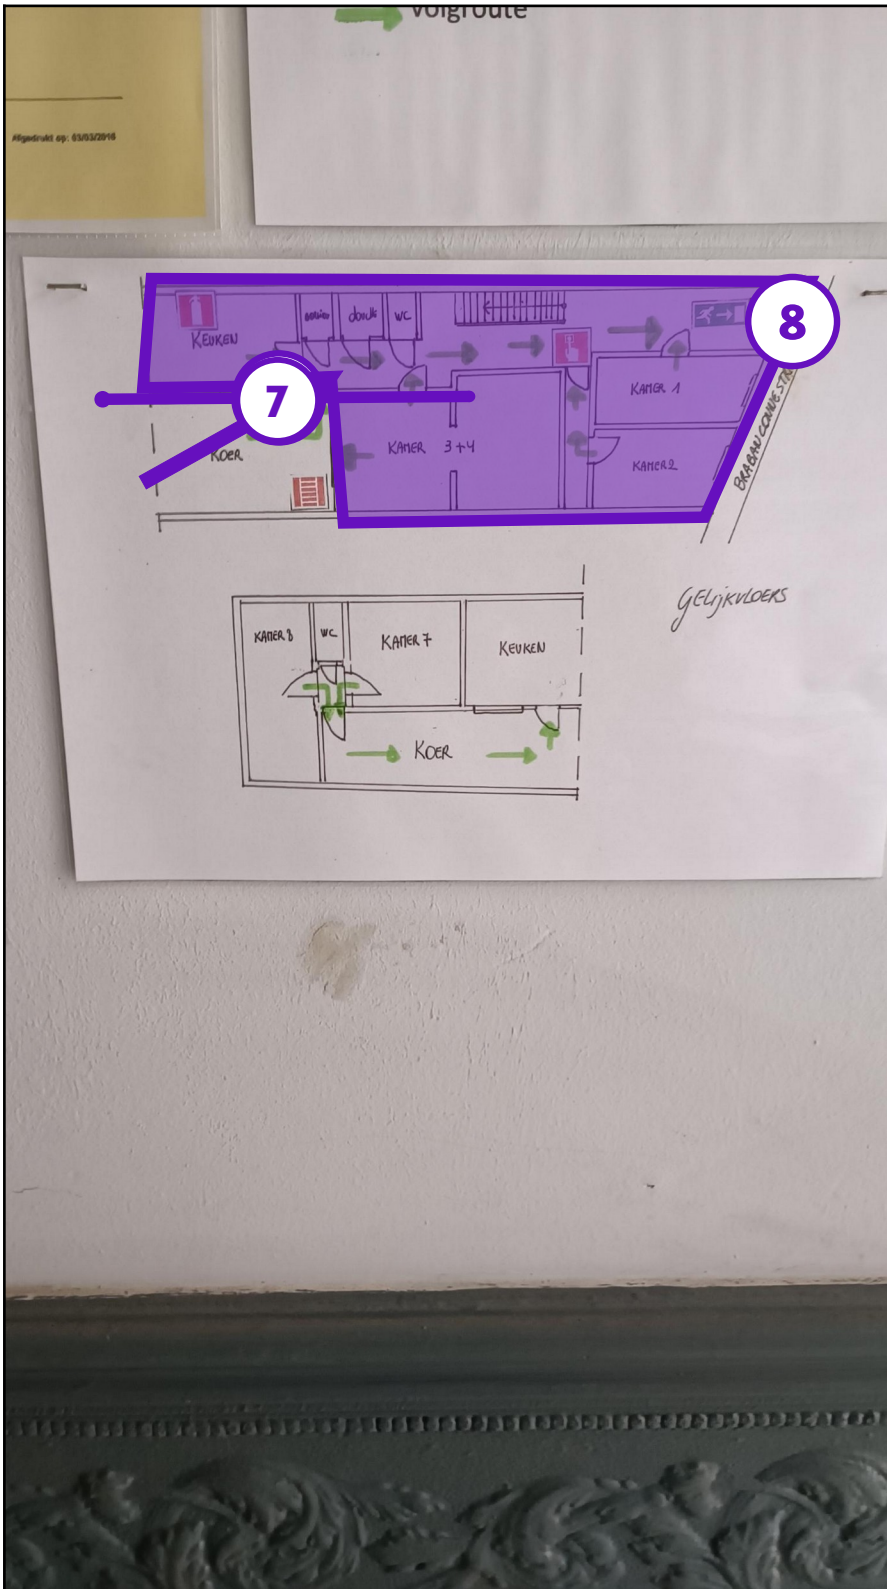
# Plan 1.4: OVERZICHT PLAN

7. VENSTERBANK BUITENGEVEL	Advies	-
8. VALSE PLAFOND	Advies	-
