Attestnummer : 20240429-000290.000  
Uitgegeven op : 29.04.2024  
Geldig tot : 29.04.2034

**Niet-asbestveilig**

Asbestinventarisattest | 20240429-000290.000  
Geluwesteenweg 158B, 8940 Wervik

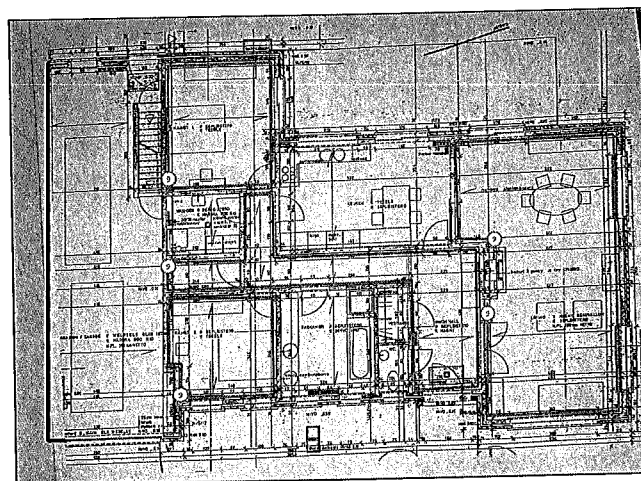
### Plan 1.2: grondplan

Beschrijving	Type	Actie
9. pleisterwerk muren	Geen asbest.	
9.1 Code: 02 pleisterwerk muren	Puntmonster

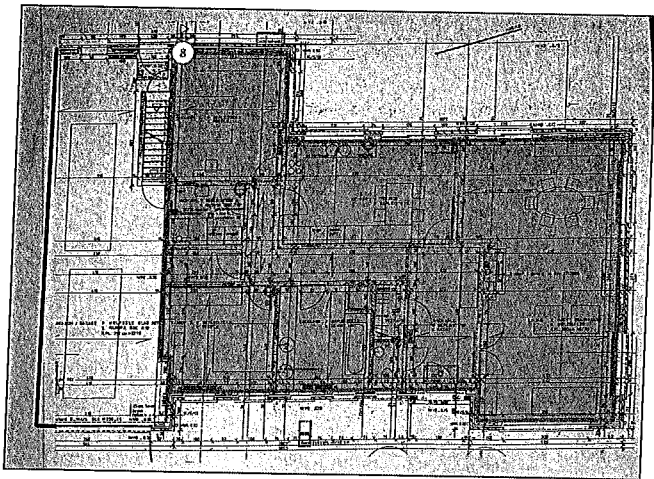
### Plan 1.3: grondplan

Beschrijving	Type	Actie
8. pleisterwerk plafond	Geen asbest	-
8.1 Code: 03 pleisterwerk plafond	Mengmonster	-

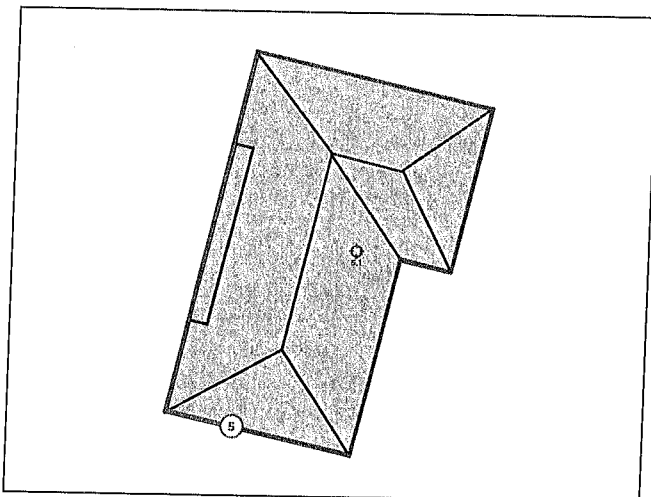
### Plan 1.5: dakplan

Beschrijving	Type	Actie
5. menuiserie onderdak	Geen asbest	-
5.1 Code: 04 menuiserie onderdak	Puntmonster	-

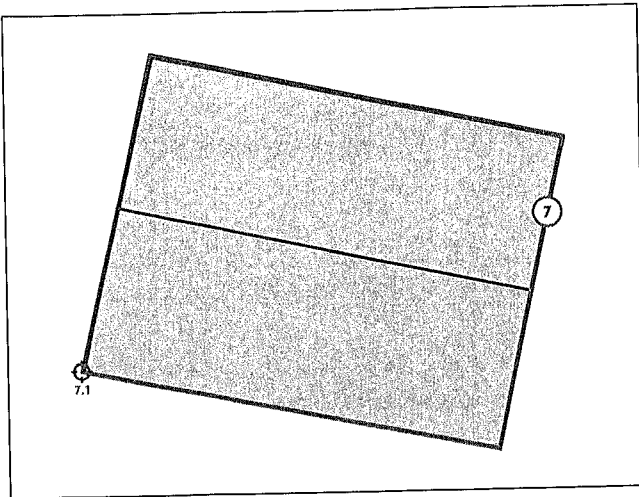
## Plan 2.1: tuinhuis danplan

Beschrijving	Type	Actie
7. lelen dak tuinhuis	Geen asbest	-
7.1 Code: 01 lelen dak tuinhuis	Puntmonster	-
