Asbestinventarisatetest

Rumbeeksesteenweg 55, 8800 Roeselare

Attestnummer : 20240222-000035.000

Uitgegeven op : 22.02.2024

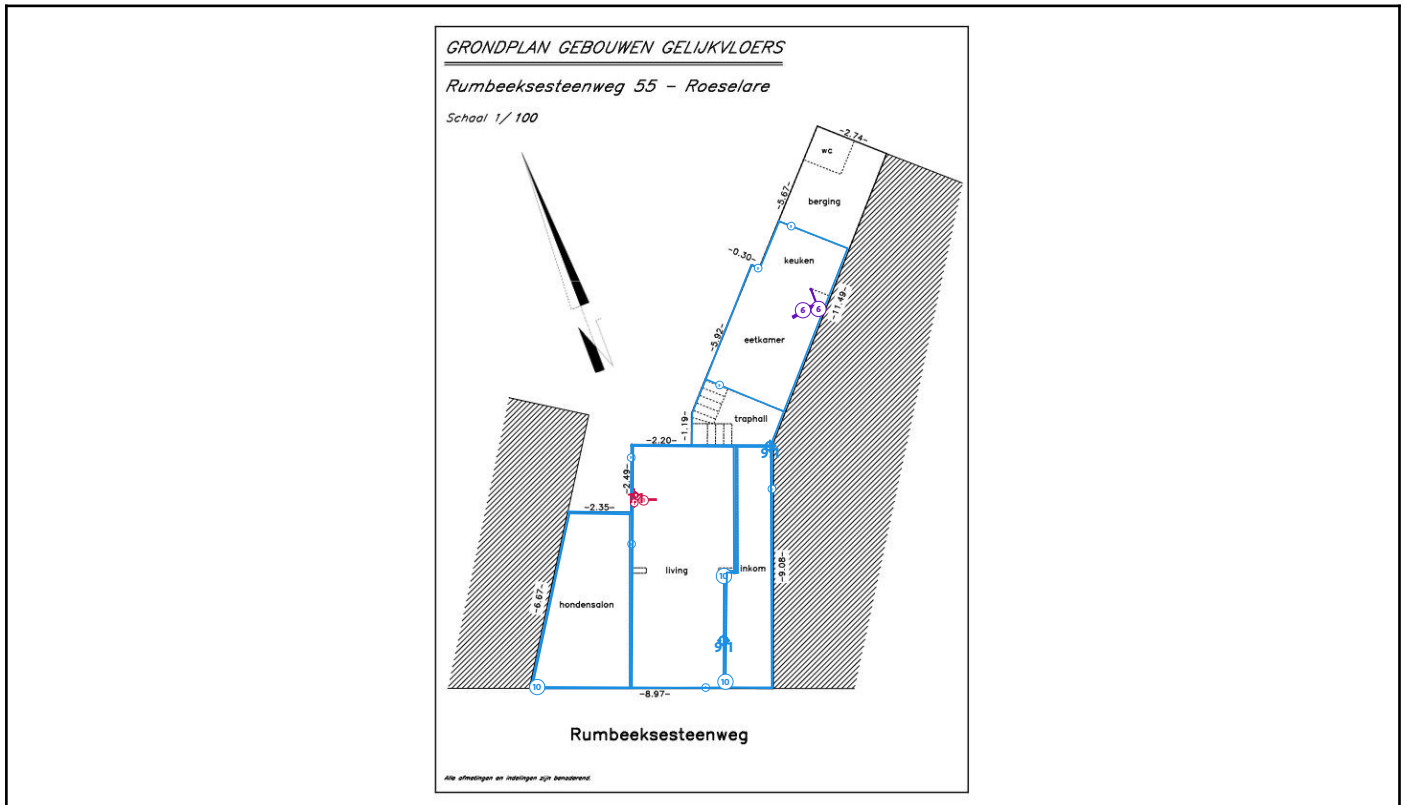
Plan 1.1: grondplan gelijkvloers

Beschrijving	Type	Actie
1. koord kachel living	Asbestmateriaal	Dringend verwijderen
1.1 Code: S3	Puntmonster	-
6. koord kachel eetkamer	Advies	-
9. pleisterwerk wanden	Geen asbest	-
9.1 Code: S1	Mengmonster	-
10. pleisterwerk plafonds	Geen asbest	-

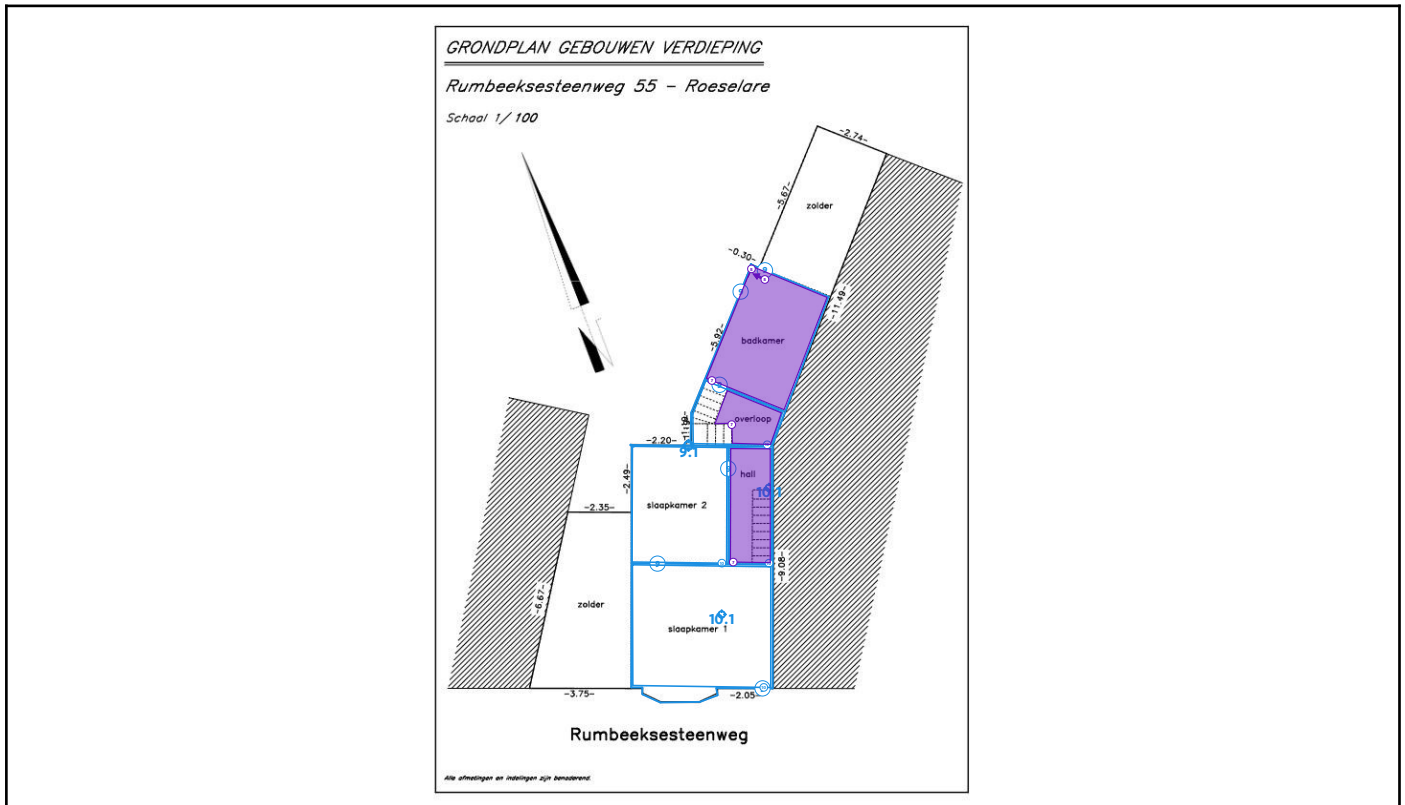
Plan 1.2: grondplan verdieping

Beschrijving	Type	Actie
5. boiler	Advies	-
7. vinylzeil verdieping	Advies	-
9. pleisterwerk wanden	Geen asbest	-
9.1 Code: S1	Mengmonster	-
10. pleisterwerk plafonds	Geen asbest	-
10.1 Code: S2	Mengmonster	-

De boiler kan mogelijk asbesthoudende isolatie en/ of pakkingen bevatten.
Vermijd beschadigingen en verwijder de boiler is z'n geheel wanneer defect.

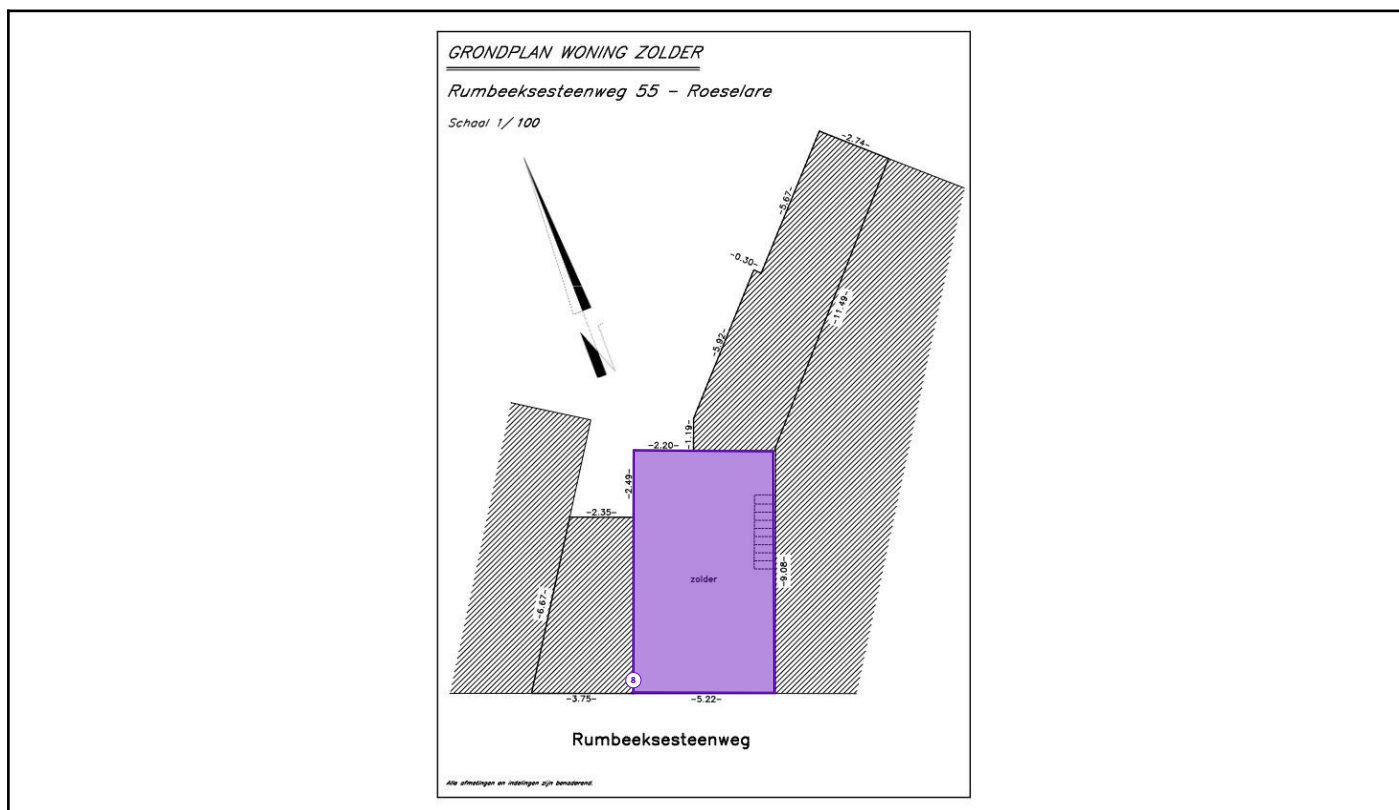
Plan 1.3: grondplan zolder

Beschrijving	Type	Actie
8. niet aanwezig onderdak woning	Advies	-

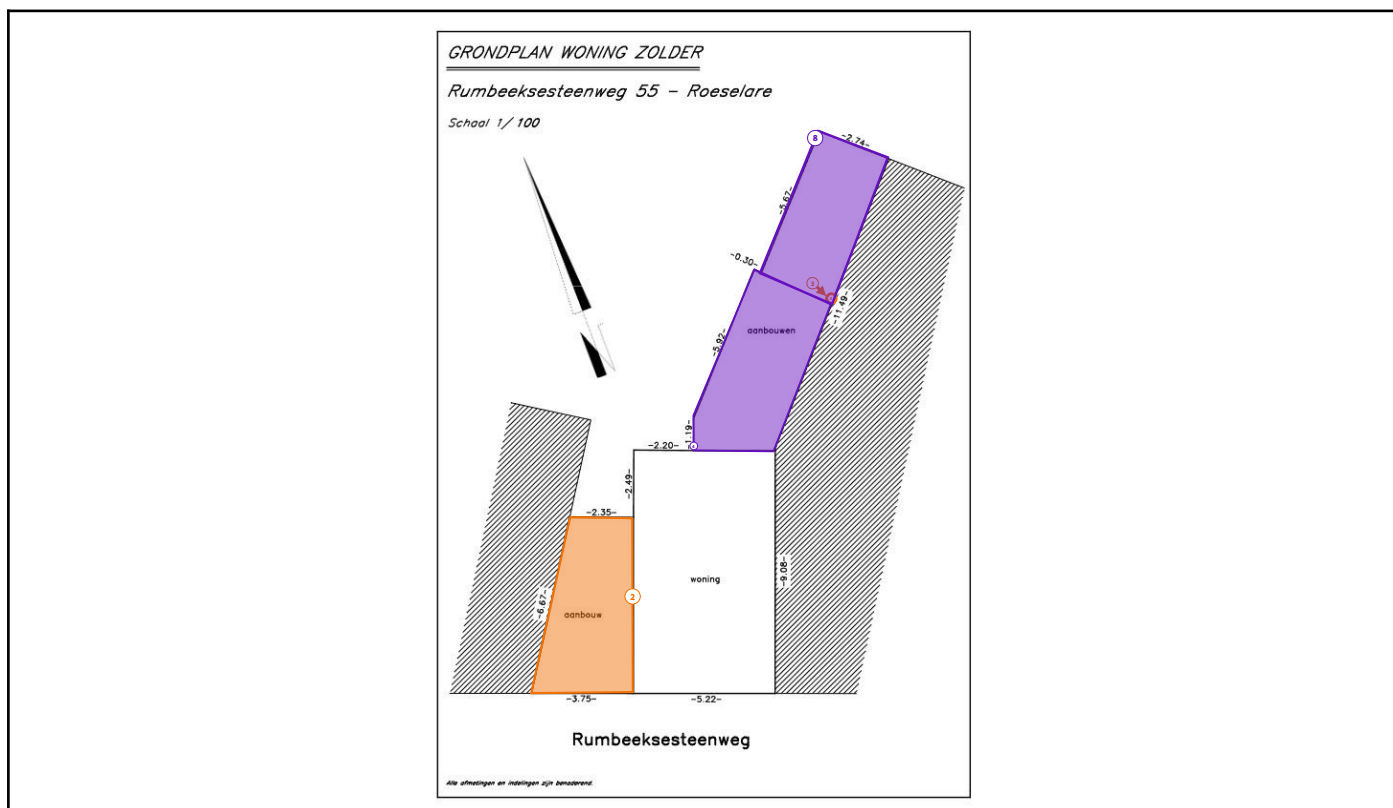
Plan 1.4: grondplan

Beschrijving	Type	Actie
2. dakbedekking hondensalon	Asbestmateriaal	Verwijderen
3. rookgaskanaal	Asbestmateriaal	Verwijderen
4. roofing plat dak	Advies	-
8. niet aanwezig onderdak woning	Advies	-

Bevochtig de golfplaten voor verwijdering.
