Asbestinventarisatetest

Ambachtenstraat 27, 8930 Menen

Attestnummer : 20230306-000096.000

Uitgegeven op : 06.03.2023

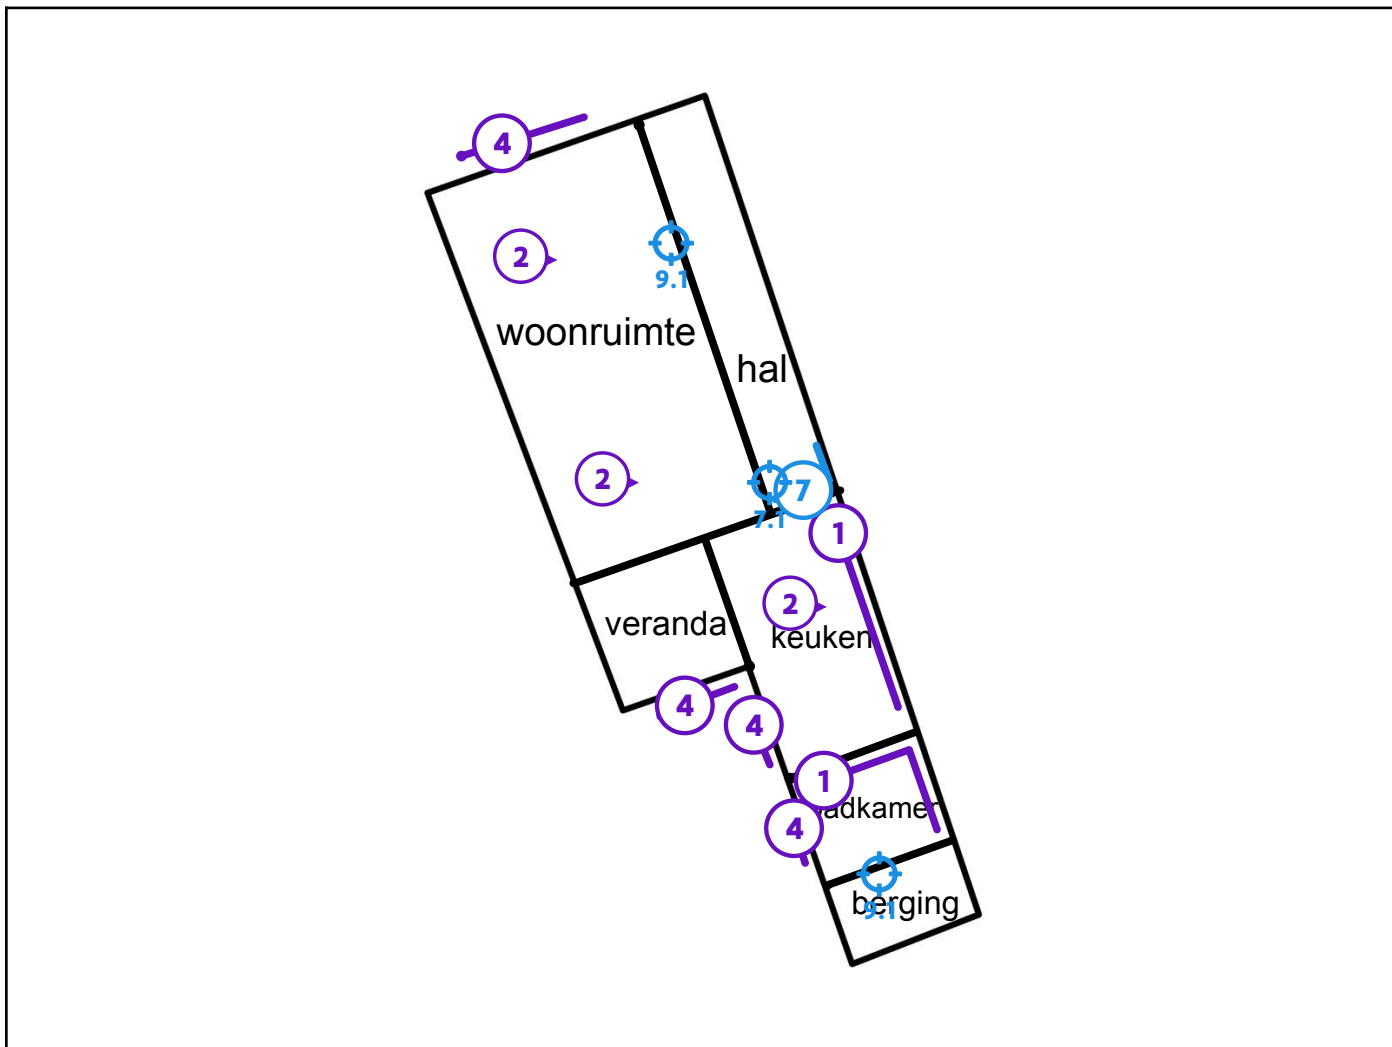
Plan 1.1: Woning gelijkvloers

Beschrijving	Type	Actie
1. Mozaiektegels keuken en badkamer	Beperking	-
2. Plafond	Beperking	-
4. Nieuwe ramen	Advies	-
7. Muurplaat	Geen asbest	-
7.1 Code: MM04	Puntmonster	-
9. Pleisterwerk muur woonruimte, keuken & slaapkamer	Geen asbest	-

9.1 Code: MM01	Mengmonster	-
----------------	-------------	---

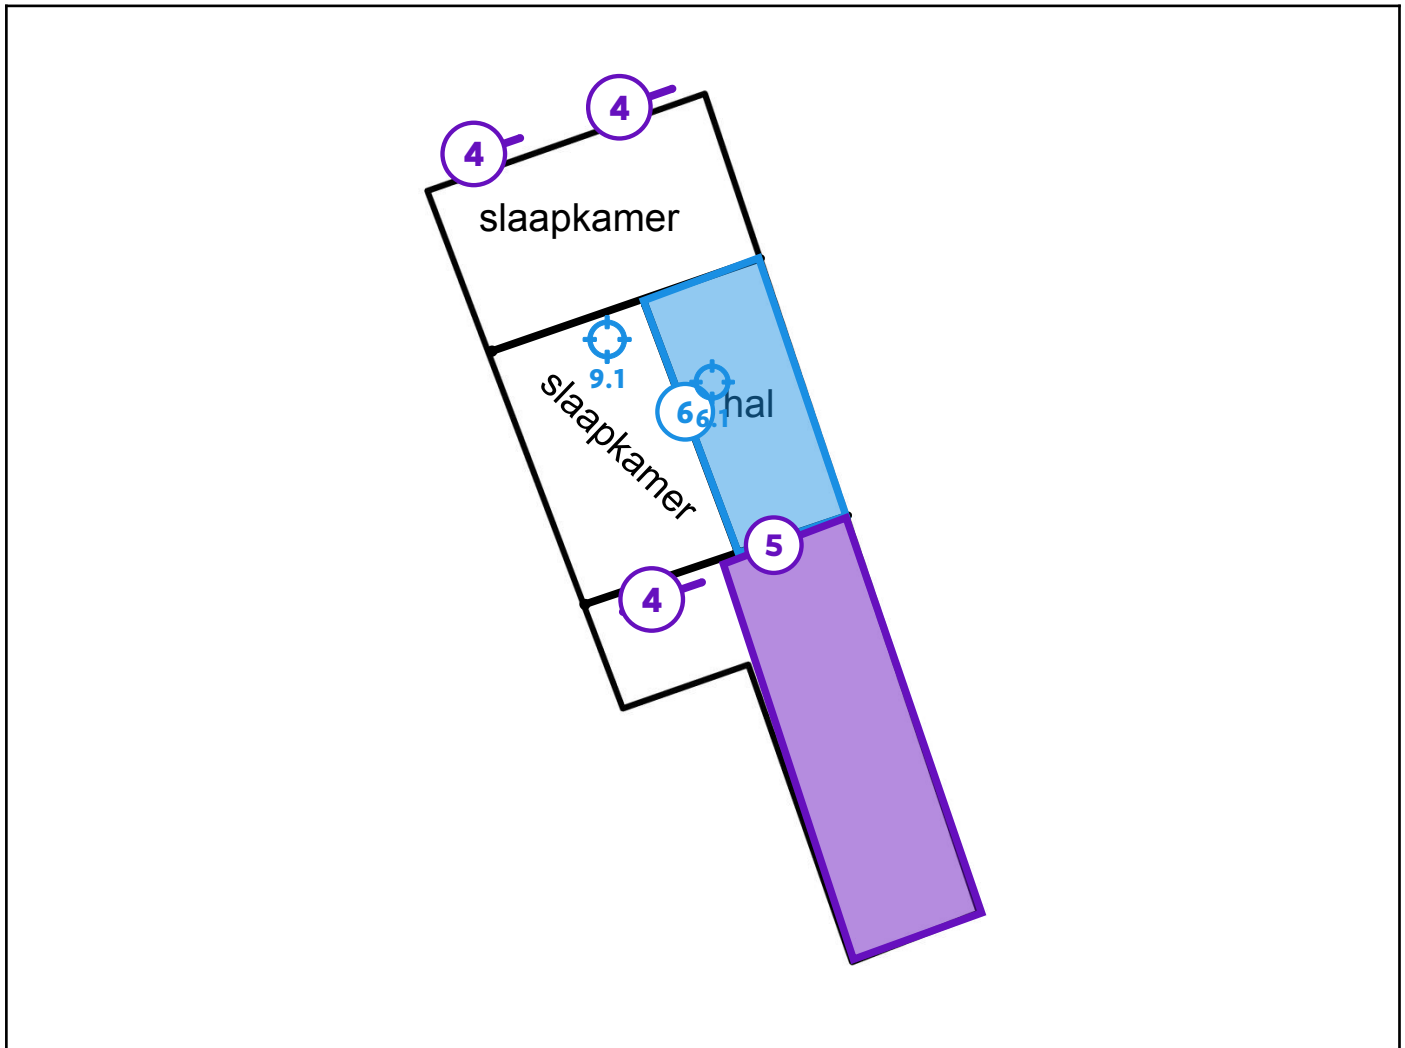
Plan 1.2: Woning eerste verdieping

Beschrijving	Type	Actie
4. Nieuwe ramen	Advies	-
5. Plat dak in zink	Advies	-
6. Plafondtegel hal	Geen asbest	-
6.1 Code: MM02	Mengmonster	-
9. Pleisterwerk muur woonruimte, keuken & slaapkamer	Geen asbest	-
9.1 Code: MM01	Mengmonster	-

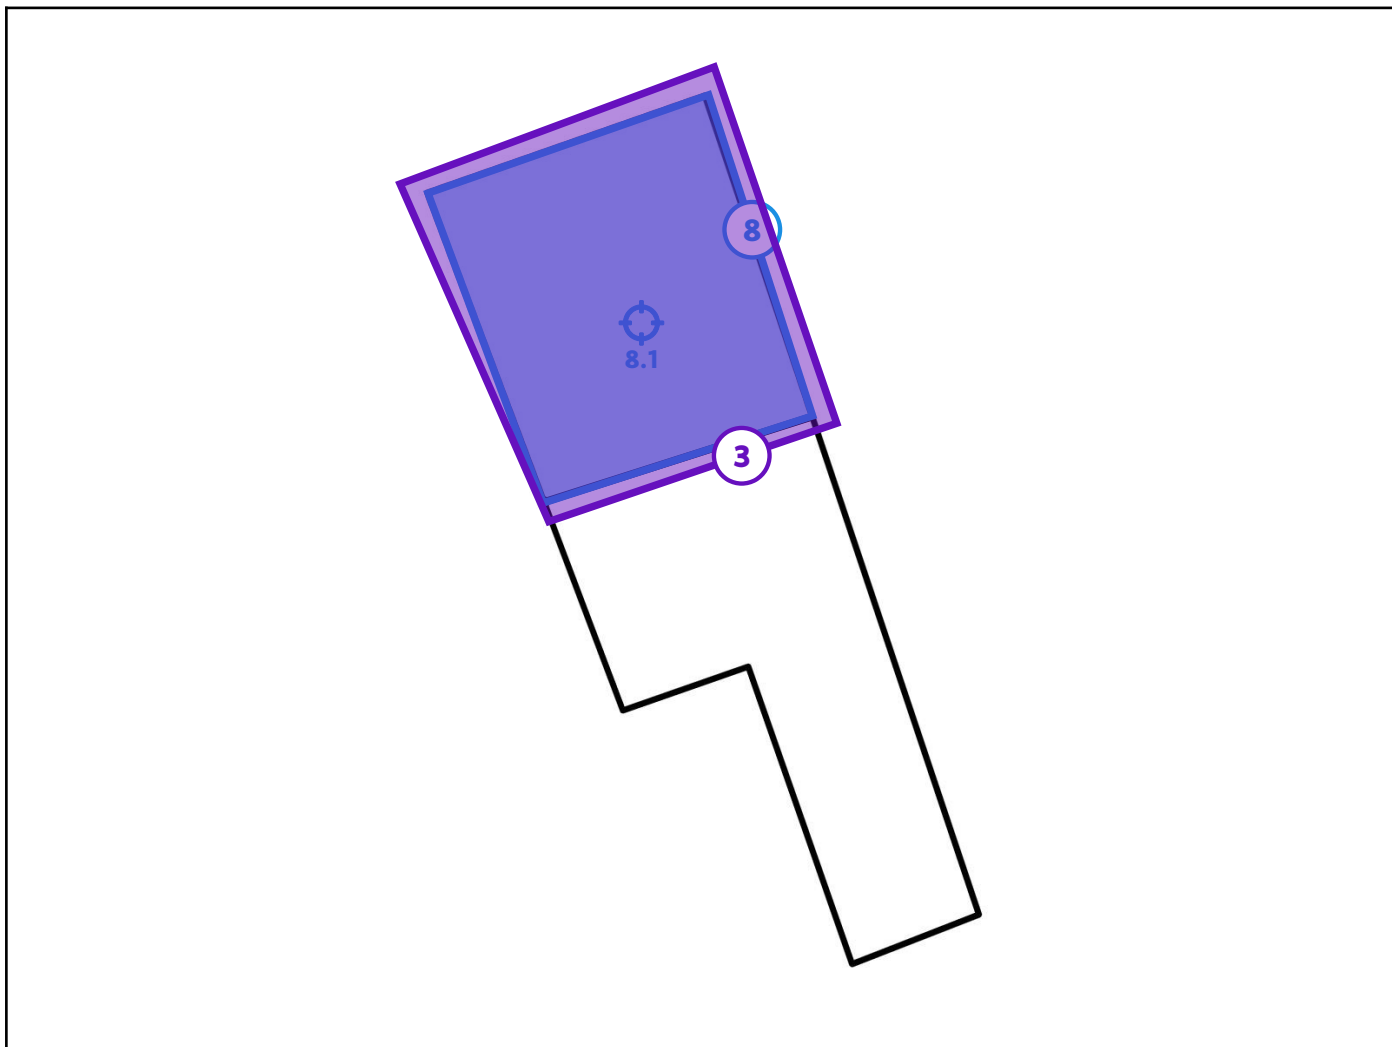
Plan 1.3: Woning zolder

Beschrijving	Type	Actie
3. Onderdak niet zichtbaar	Beperking	-
8. Vloerzeil	Geen asbest	-
8.1 Code: MM03	Puntmonster	-
