Asbestinventarisatetest

Ommegangstraat 105, 8940 Wervik

Attestnummer : 20240507-000405.000

Uitgegeven op : 07.05.2024

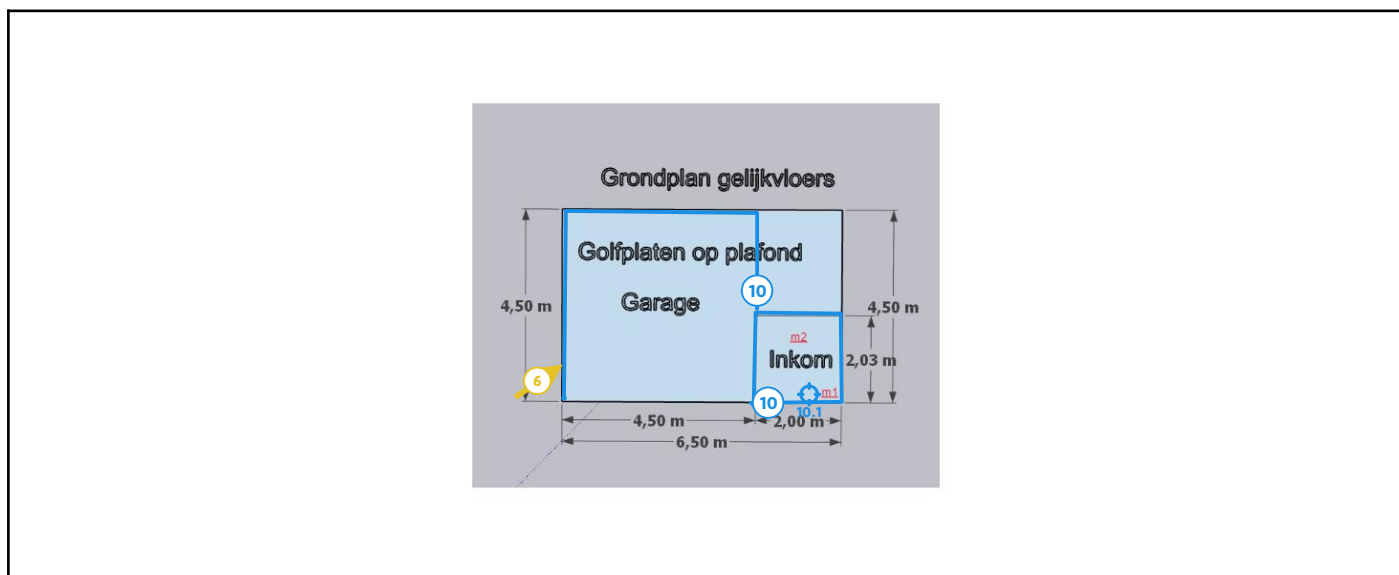
Plan 1.1: Grondplan gelijkvloers

Beschrijving	Type	Actie
6. Elektro in bakeliet	Asbestmateriaal	Zorgvuldig beheren
10. Pleisterwerk muren	Geen asbest	-
10.1 Code: M1	Mengmonster	-

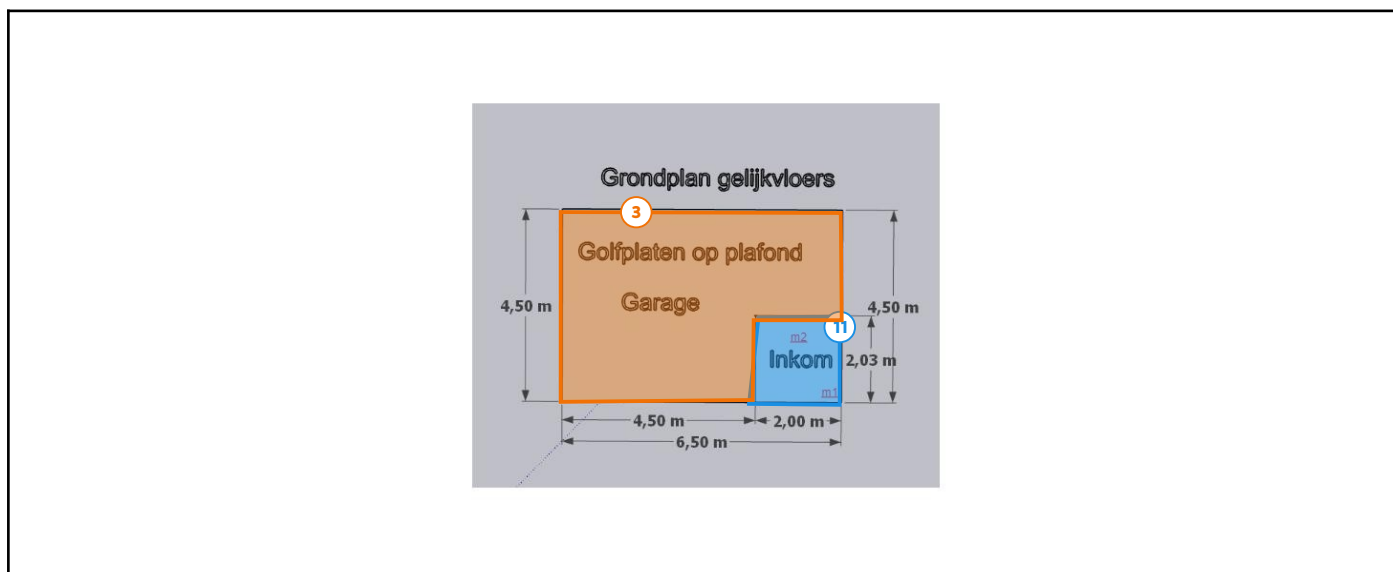
Plan 1.2: Grondplan gelijkvloers

Beschrijving	Type	Actie
3. Golfplaten tegen plafond garage	Asbestmateriaal	Verwijderen
11. Pleisterwerk plafond	Geen asbest	-

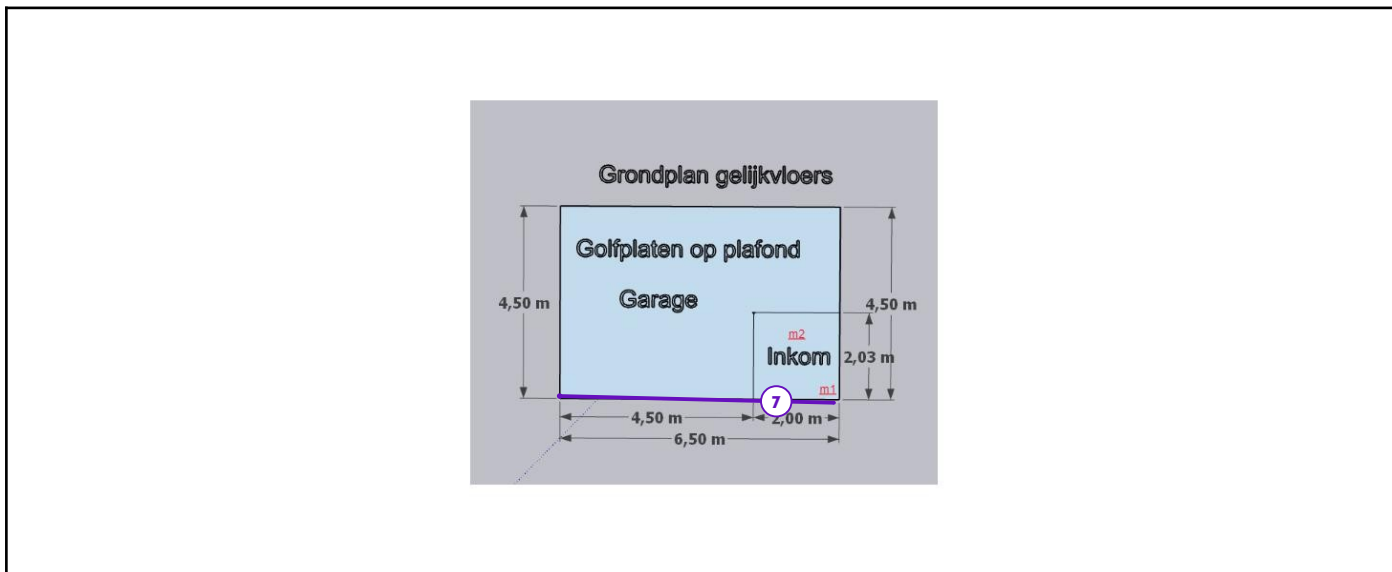
Plan 1.3: Grondplan gelijkvloers

Beschrijving	Type	Actie
7. Platen voorgevel trespa	Advies	-

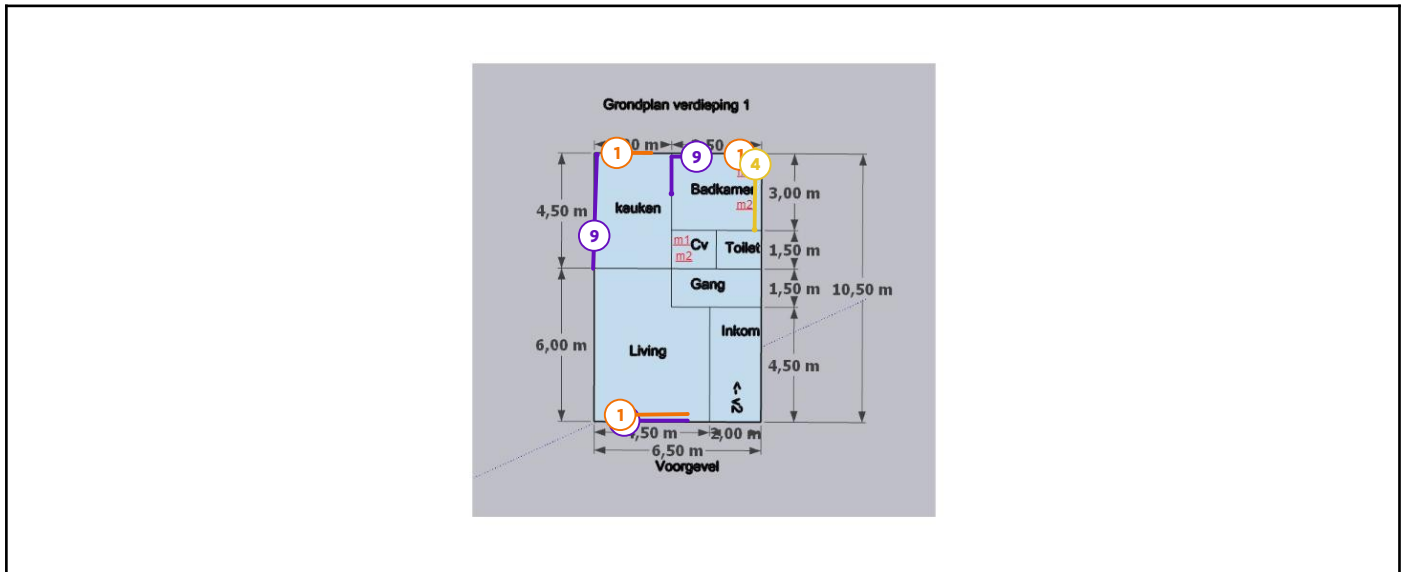
Plan 1.6: Grondplan verdieping 1

Beschrijving	Type	Actie
1. Mastiek tussen raam - muur aansluiting raam keuken	Asbestmateriaal	Verwijderen
4. verluchtingsbuis in asbestcement	Asbestmateriaal	Zorgvuldig beheren
8. Vensterbank in natuursteen	Advies	-
9. Tegellijm faiences badkamer en keuken	Advies	-

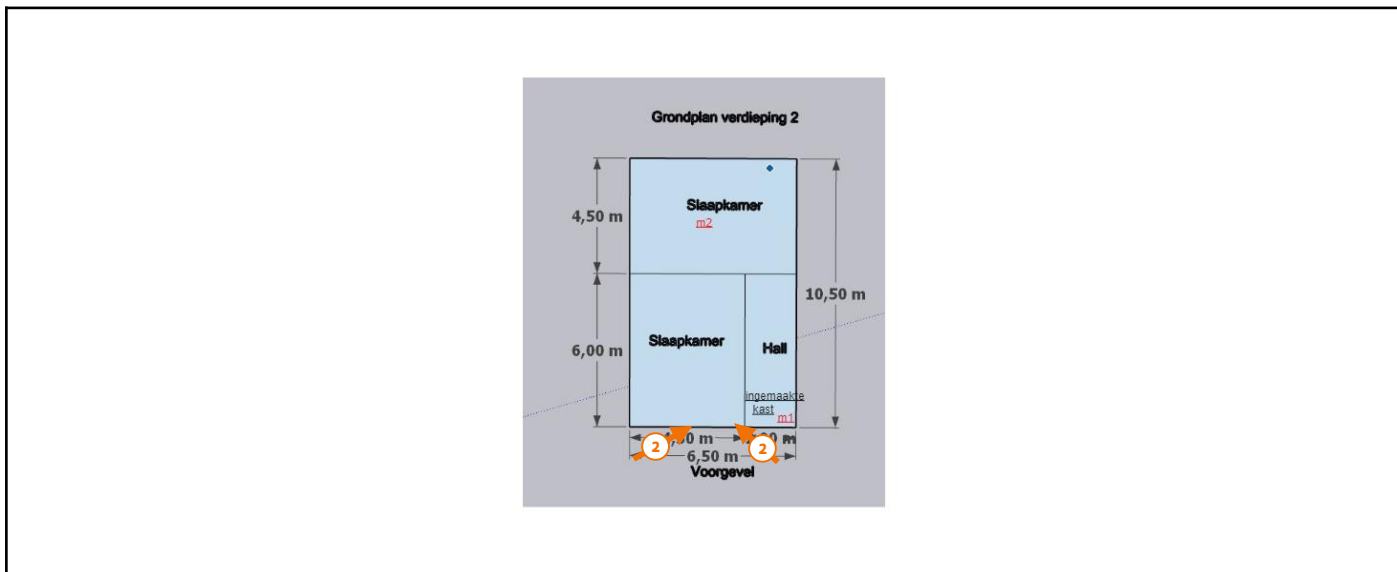
Plan 1.9: Grondplan verdieping 2

Beschrijving	Type	Actie
2. Muurleien zijwanden dakkapel	Asbestmateriaal	Verwijderen

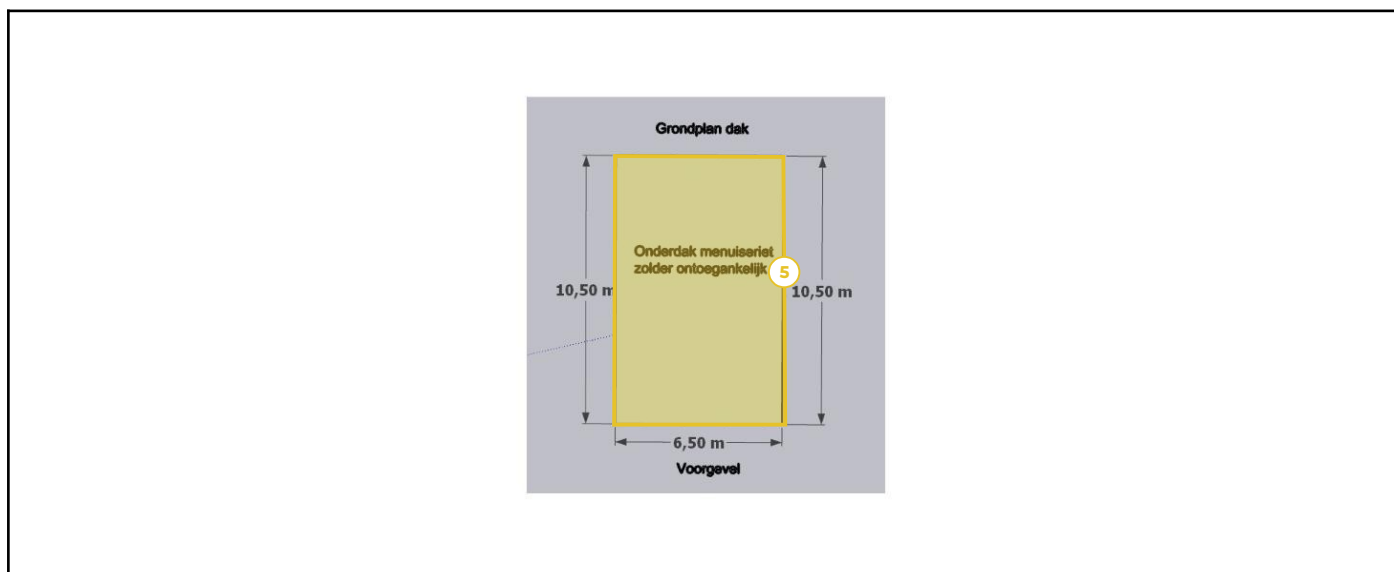
Plan 1.10: Grondplan dak

Beschrijving	Type	Actie
5. Onderdak menuiserie	Asbestmateriaal	Zorgvuldig beheren
