Asbestinventarisatetest

Hendrik Consciencestraat 25, 9900 Eeklo

Attestnummer : 20240430-000134.000

Uitgegeven op : 30.04.2024

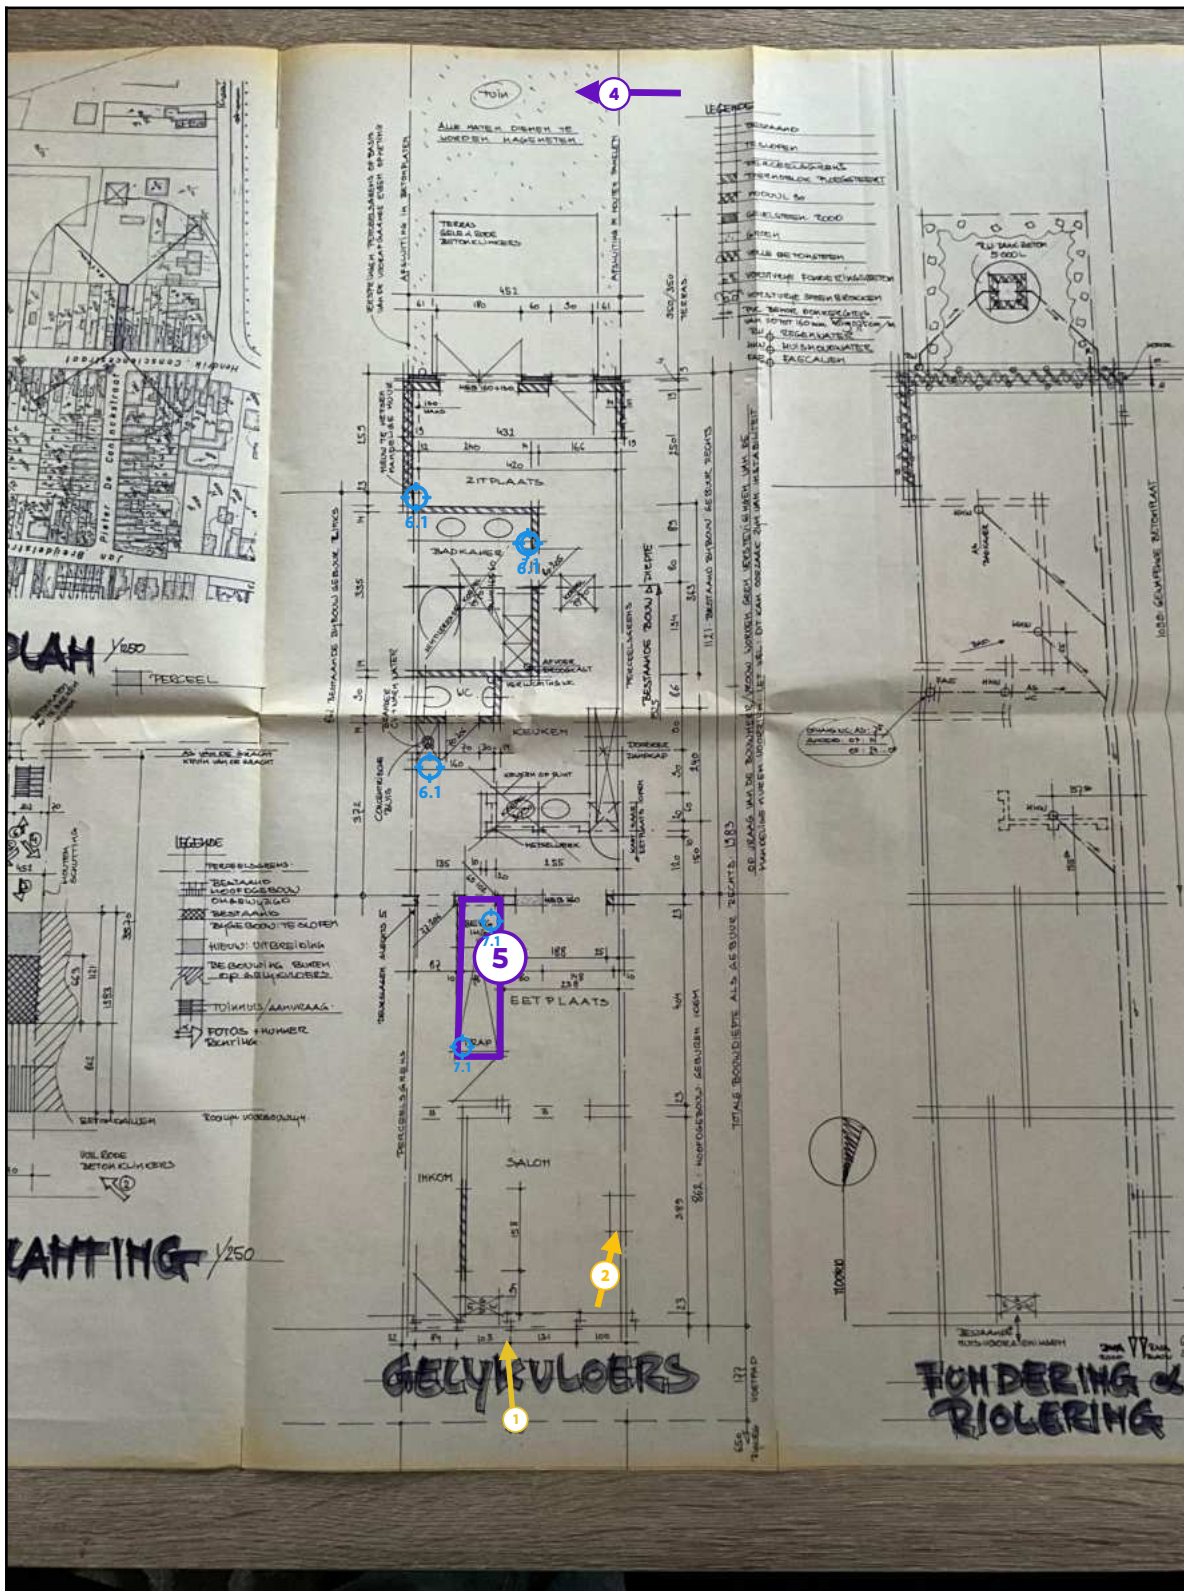
Plan 1.1: Gelijkvloers

1. Bakeliet	Asbestmateriaal	Zorgvuldig beheren
2. Kachelkoord	Uitsluiting	-
4. Geen tuinhuis	Advies	-
5. Plafond	Advies	-
6. Staalname pleisterwerk plafond	Geen asbest	-
6.1 Code: 240424-P1-2	Mengmonster	-
7. Staalname pleisterwerk wanden	Geen asbest	-
7.1 Code: 240424-P1-1	Mengmonster	-

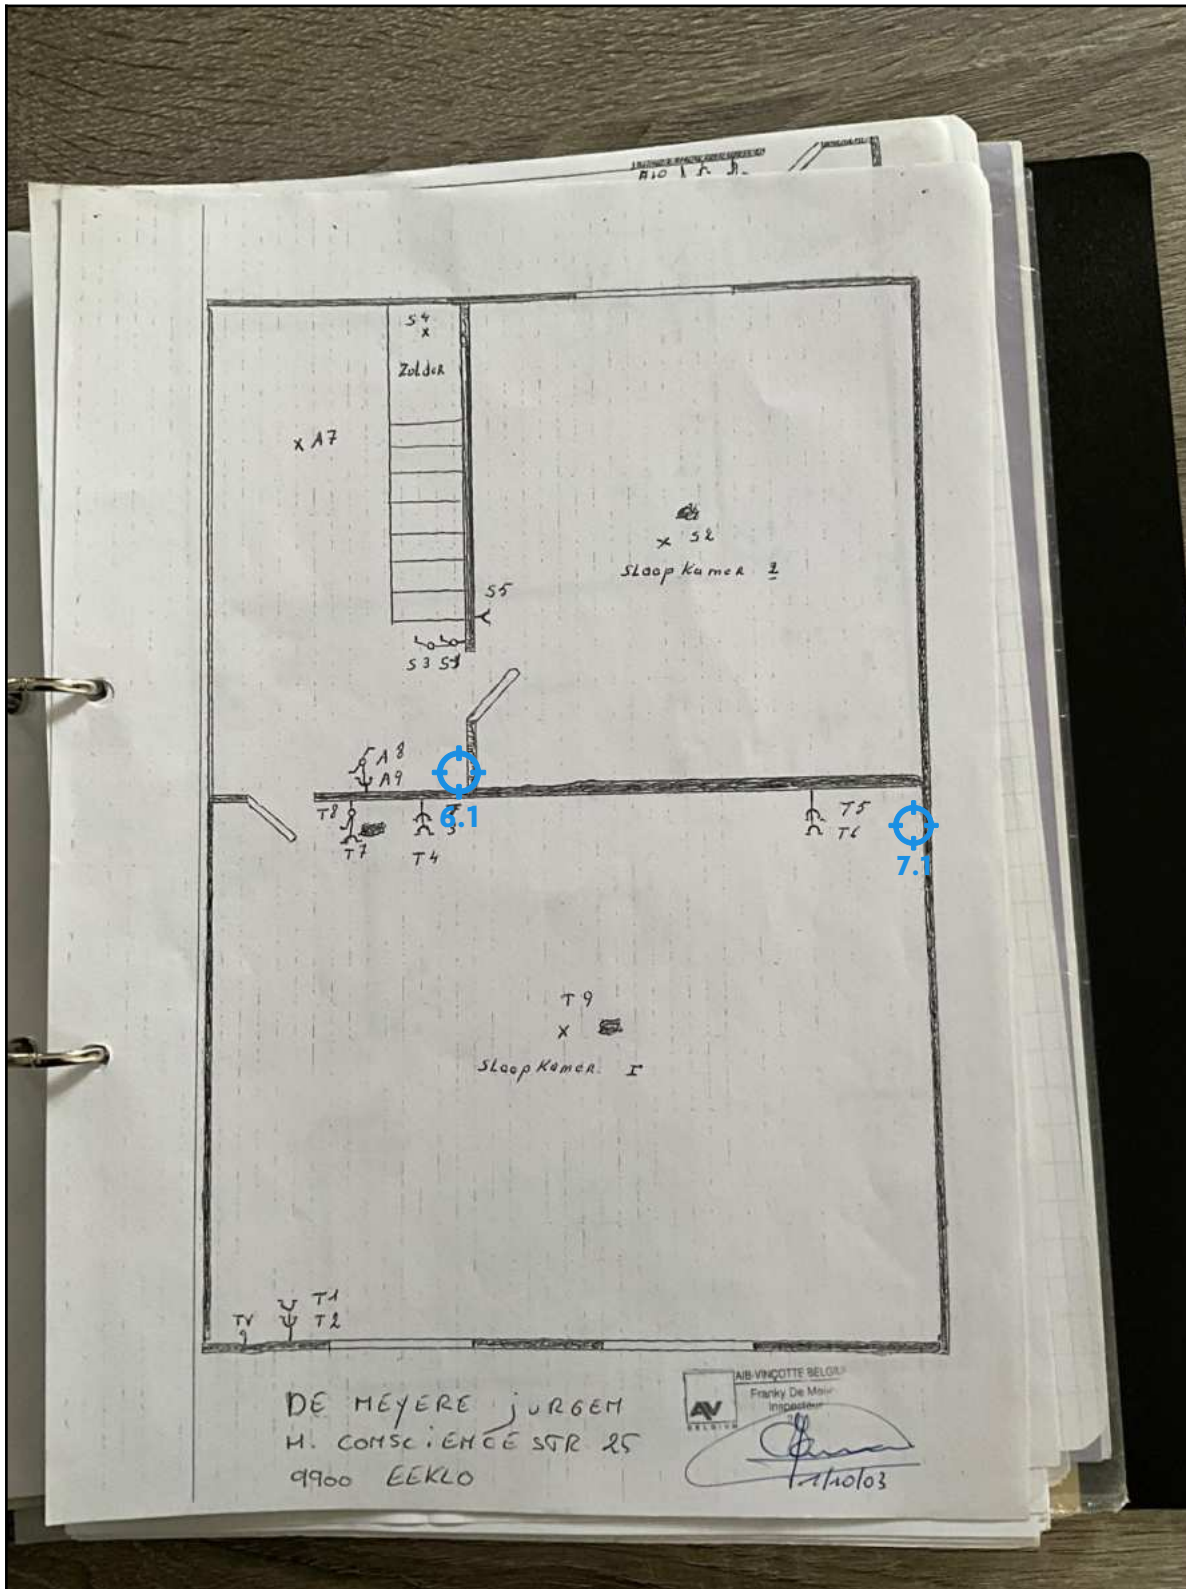
Plan 1.2: 1e verdieping

6. Staalname pleisterwerk plafond	Geen asbest	-
6.1 Code: 240424-P1-2	Mengmonster	-
7. Staalname pleisterwerk wanden	Geen asbest	-
7.1 Code: 240424-P1-1	Mengmonster	-

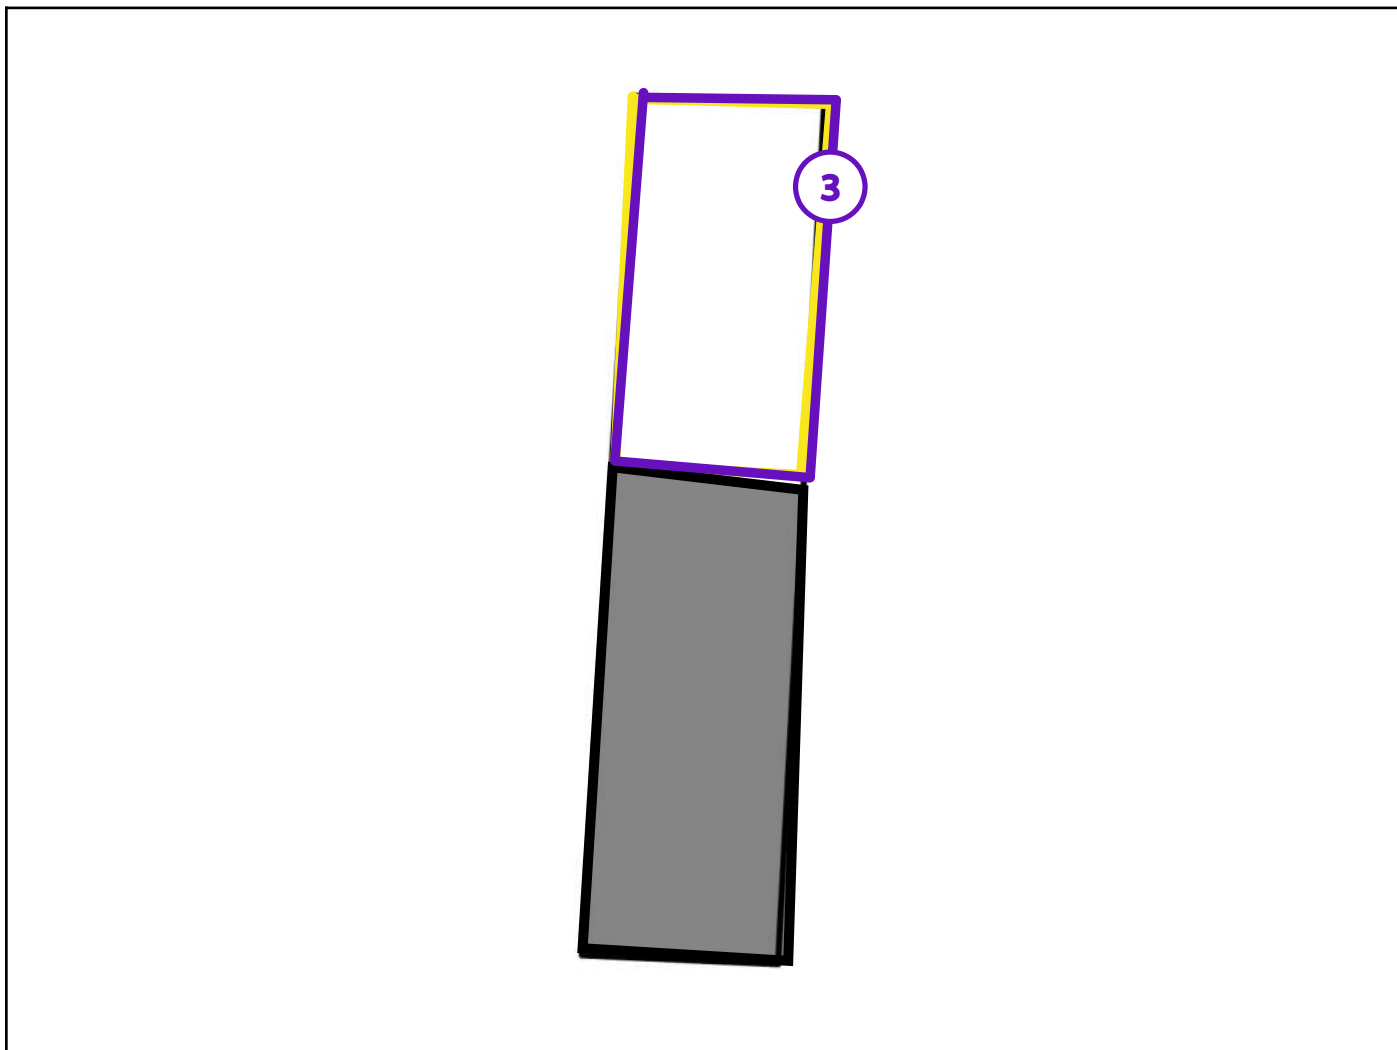
Plan 1.3: Hoofdgebouw plan

Beschrijving	Type	Actie
3. Onderdak	Advies	-
