Asbestinventarisatetest

Sint-Stefaansstraat 127, 1932 Zaventem

Attestnummer : 20240430-000393.000

Uitgegeven op : 30.04.2024

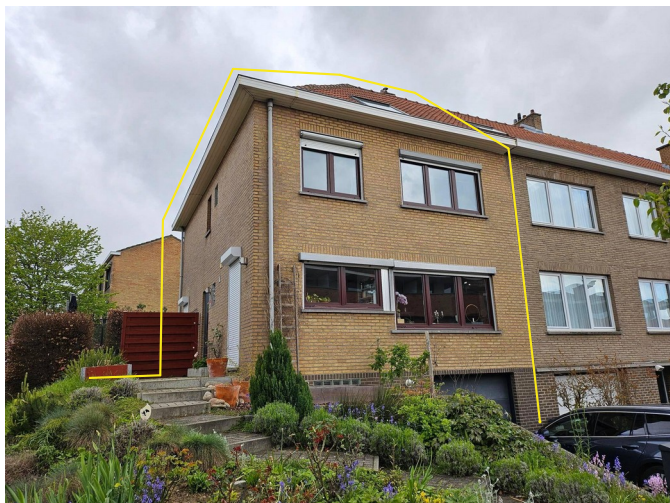
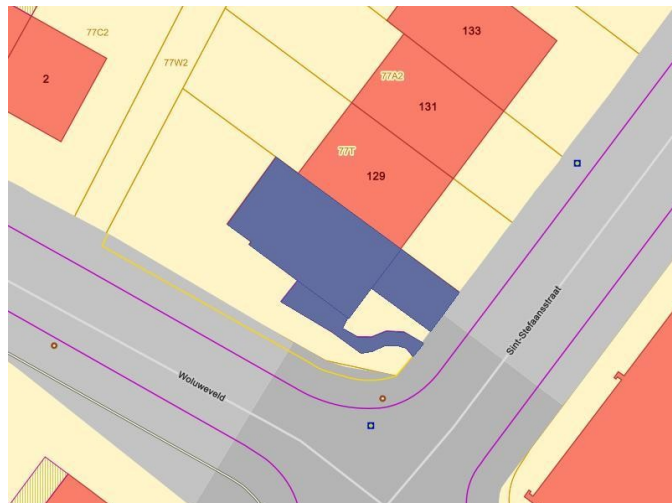
Eindconclusie volgens de wetgeving:

Niet-asbestveilig

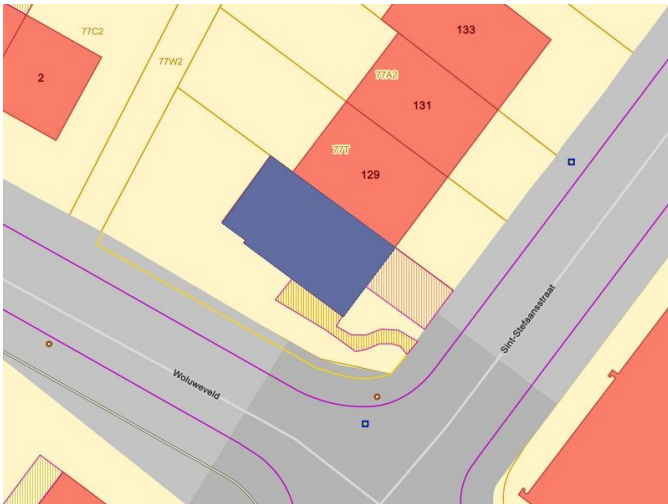
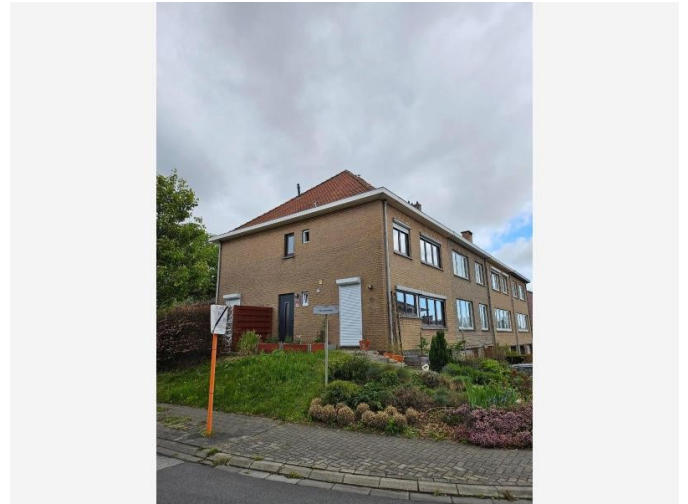
Zone 1: Hoofdgebouw

- 2 Asbestmaterialen**
- 0 Beperkingen
- 0 Uitsluitingen
- 0 Roerende goederen
- 0 Puin, steenslag, (water)bodem
- 2 Adviezen**
- 2 Geen asbest**

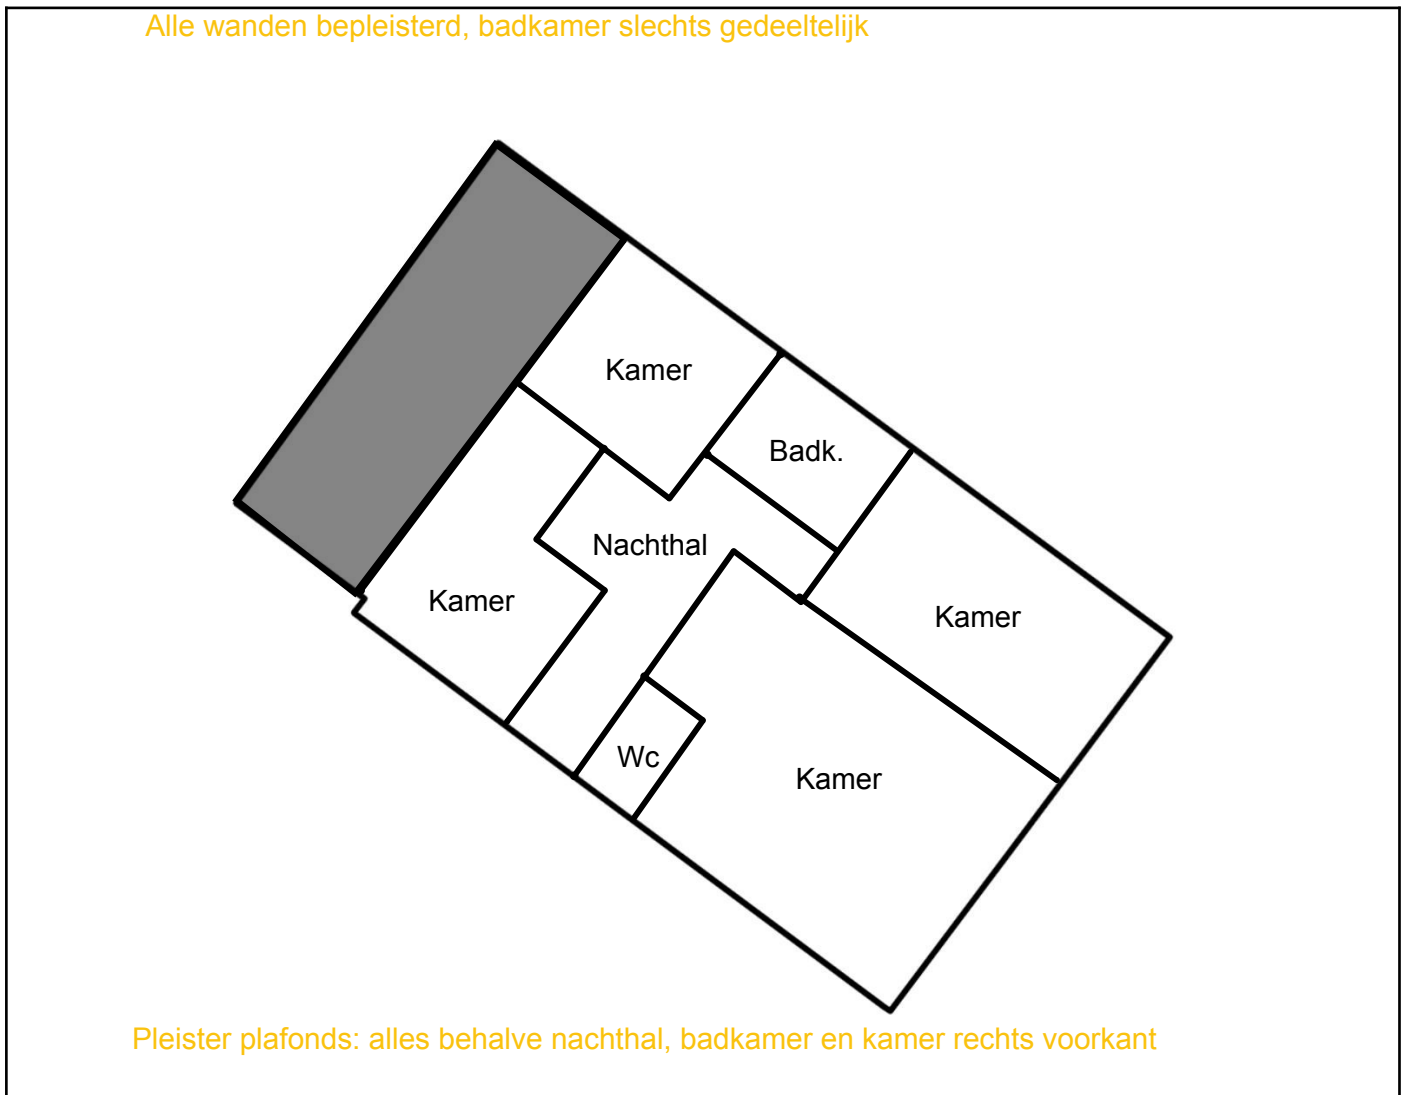
Plan 1.3: 1ste verdieping

Beschrijving	Type	Actie
5. Pleister - plafonds	Geen asbest	-
6. Pleister - wanden	Geen asbest	-

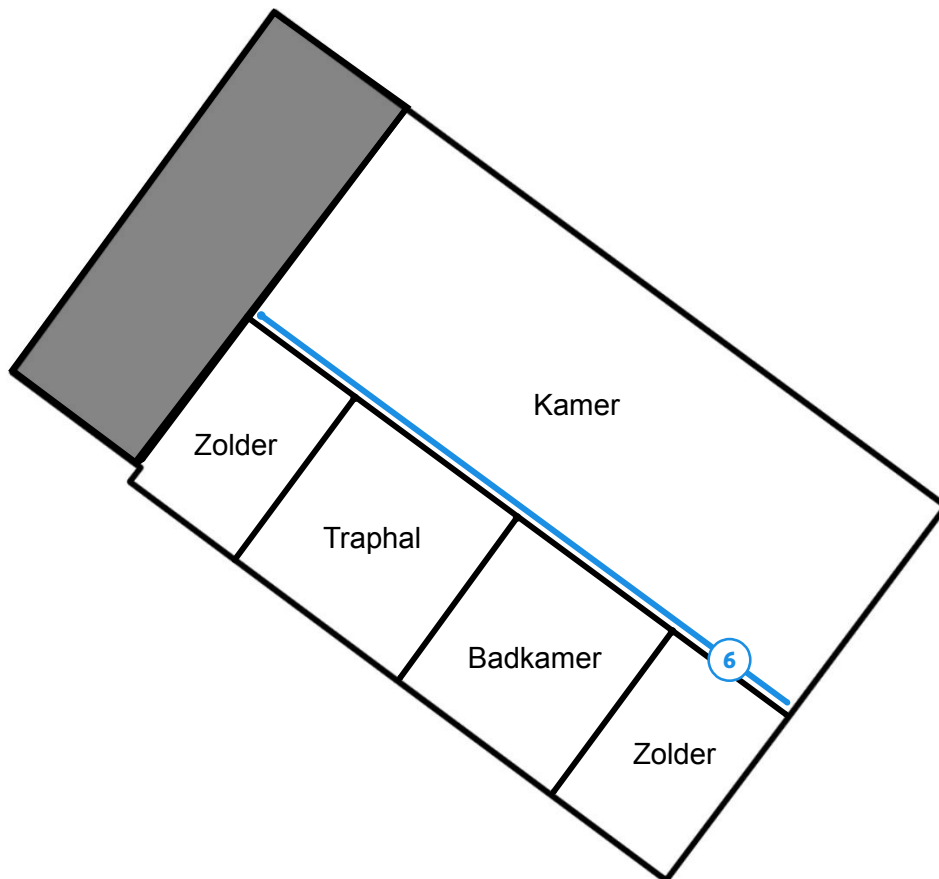
Plan 1.4: Zolderverdiep

Enkel wand dwars op de voorgevel is bepleisterd

Beschrijving	Type	Actie
6. Pleister - wanden	Geen asbest	-

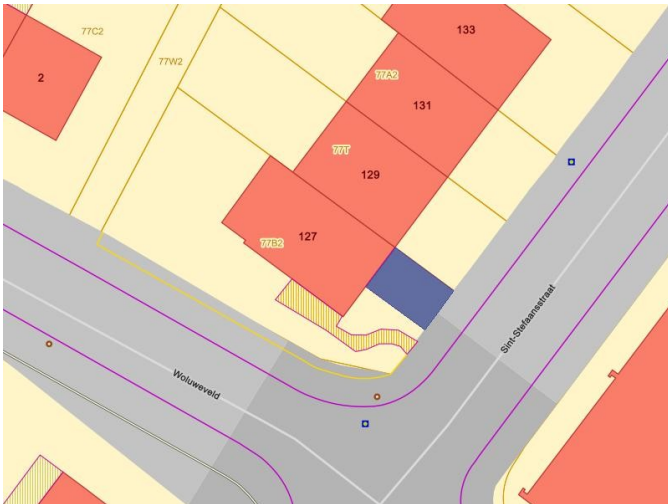
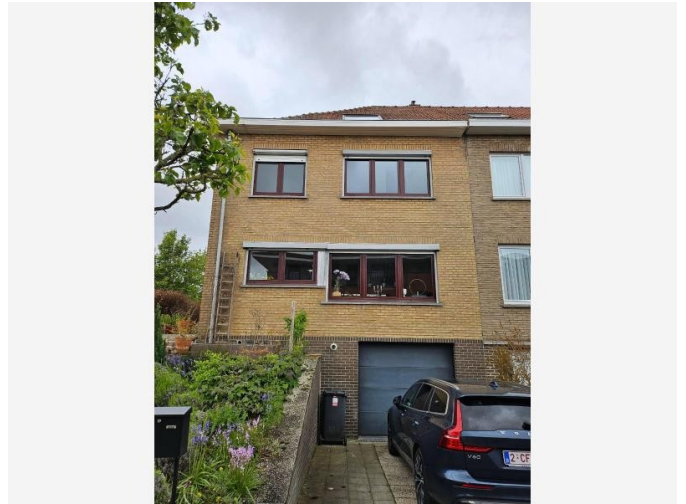
Zone 2: Ingezonken garagetoegang

- 0 Asbestmaterialen
- 0 Beperkingen
- 0 Uitsluitingen
- 0 Roerende goederen
- 0 Puin, steenslag, (water)bodem
- 0 Adviezen
- 0 Geen asbest

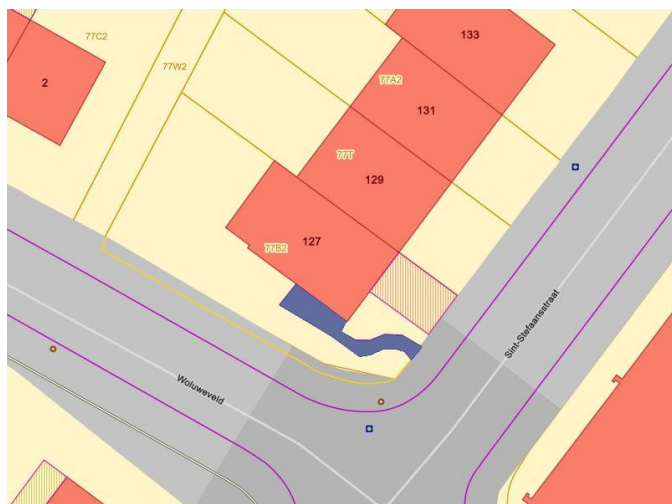
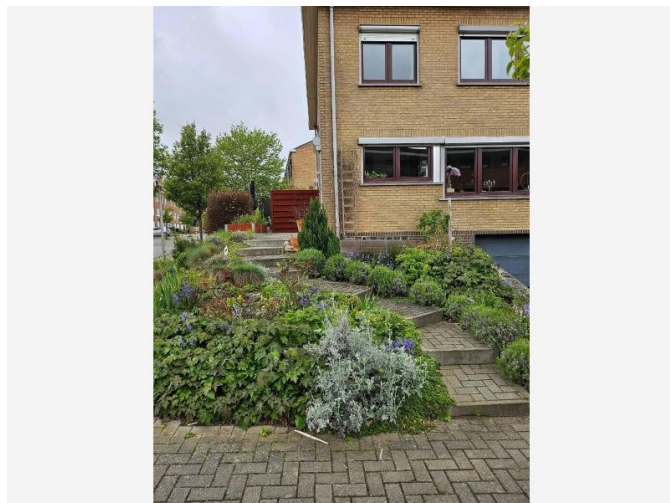
Zone 3: Trap

- 0 Asbestmaterialen
- 0 Beperkingen
- 0 Uitsluitingen
- 0 Roerende goederen
- 0 Puin, steenslag, (water)bodem
- 0 Adviezen
- 0 Geen asbest
