Asbestinventarisatetest

Balgerhoeke 105, 9900 Eeklo

Attestnummer : 20240507-000145.000

Uitgegeven op : 07.05.2024

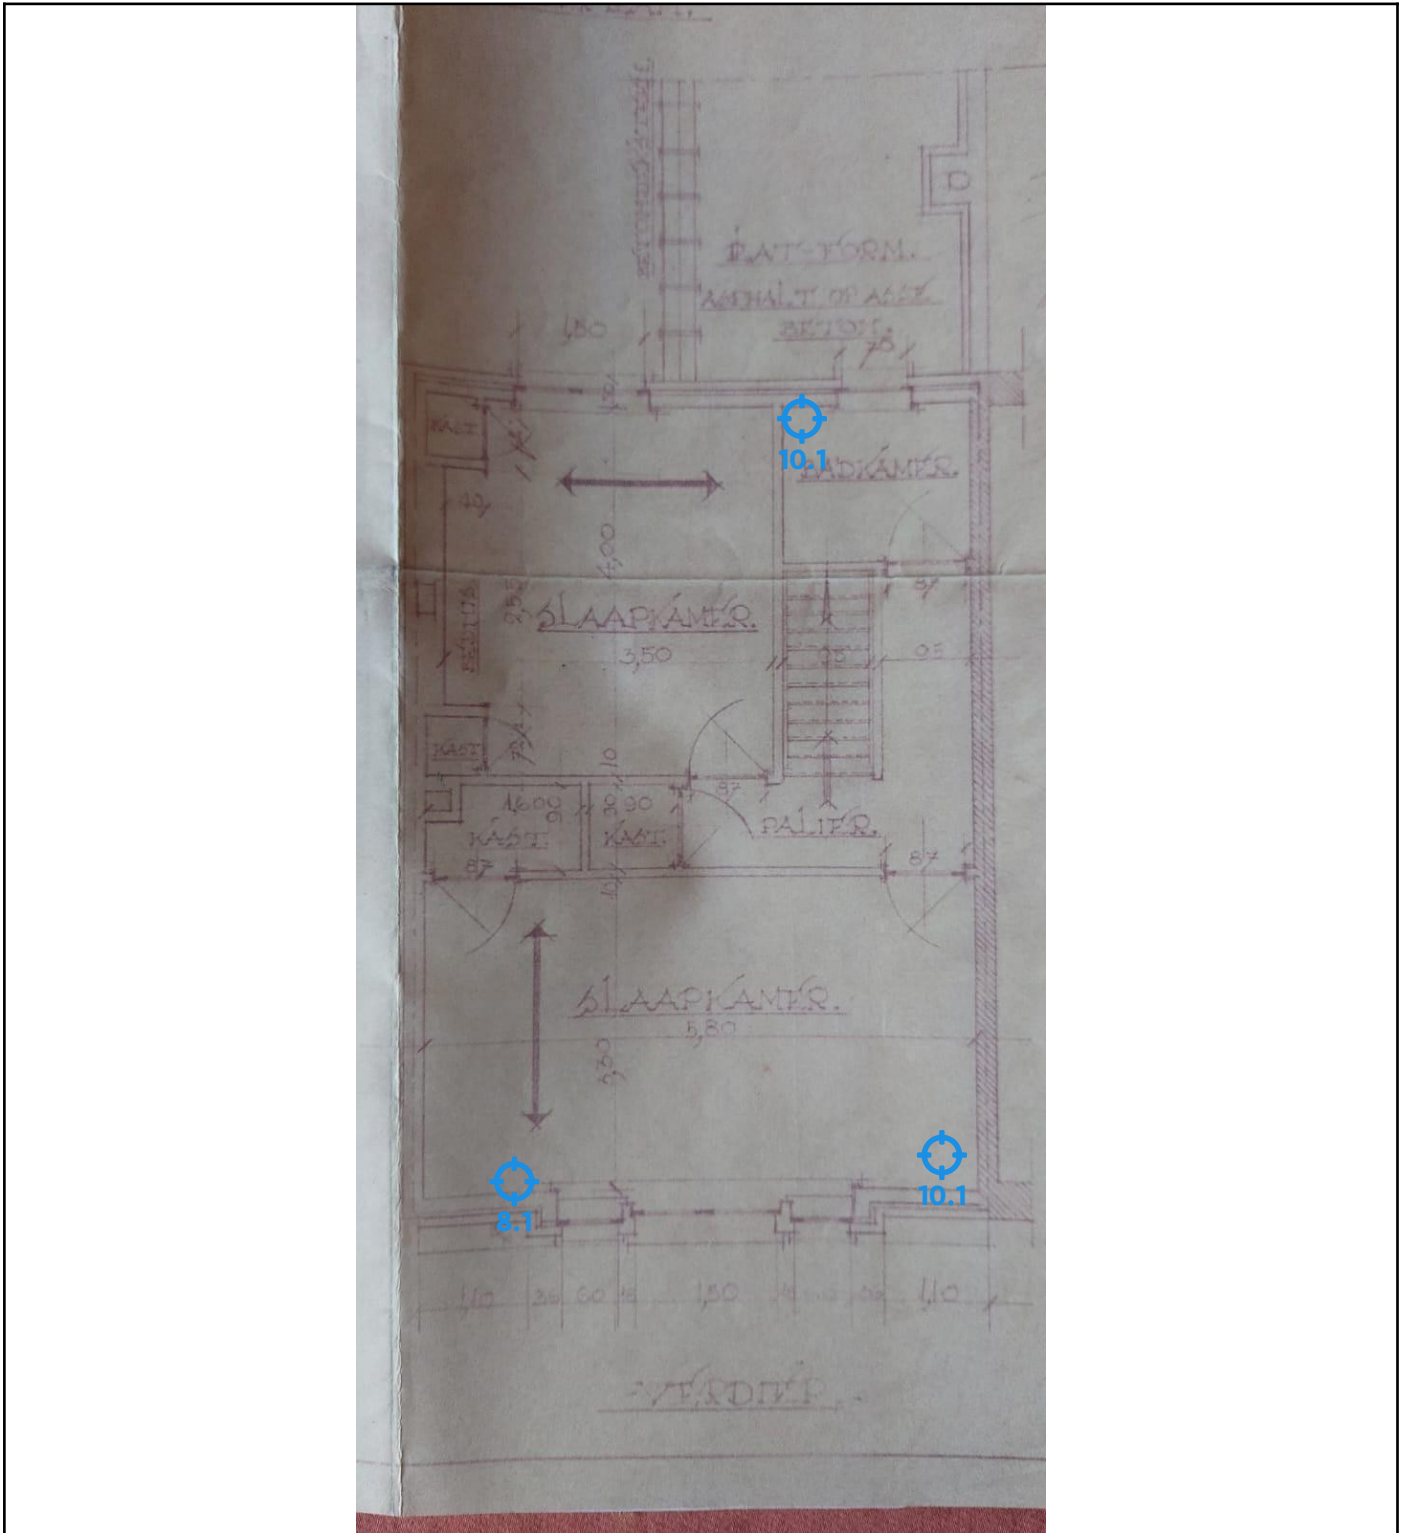
Plan 1.2: Grondplan 1e

Beschrijving	Type	Actie
8. 001 Pleister Wand	Geen asbest	-

8.1 Code: 001	Mengmonster	-
10. 002 Pleister Plafond	Geen asbest	-
10.1 Code: 002	Mengmonster	-

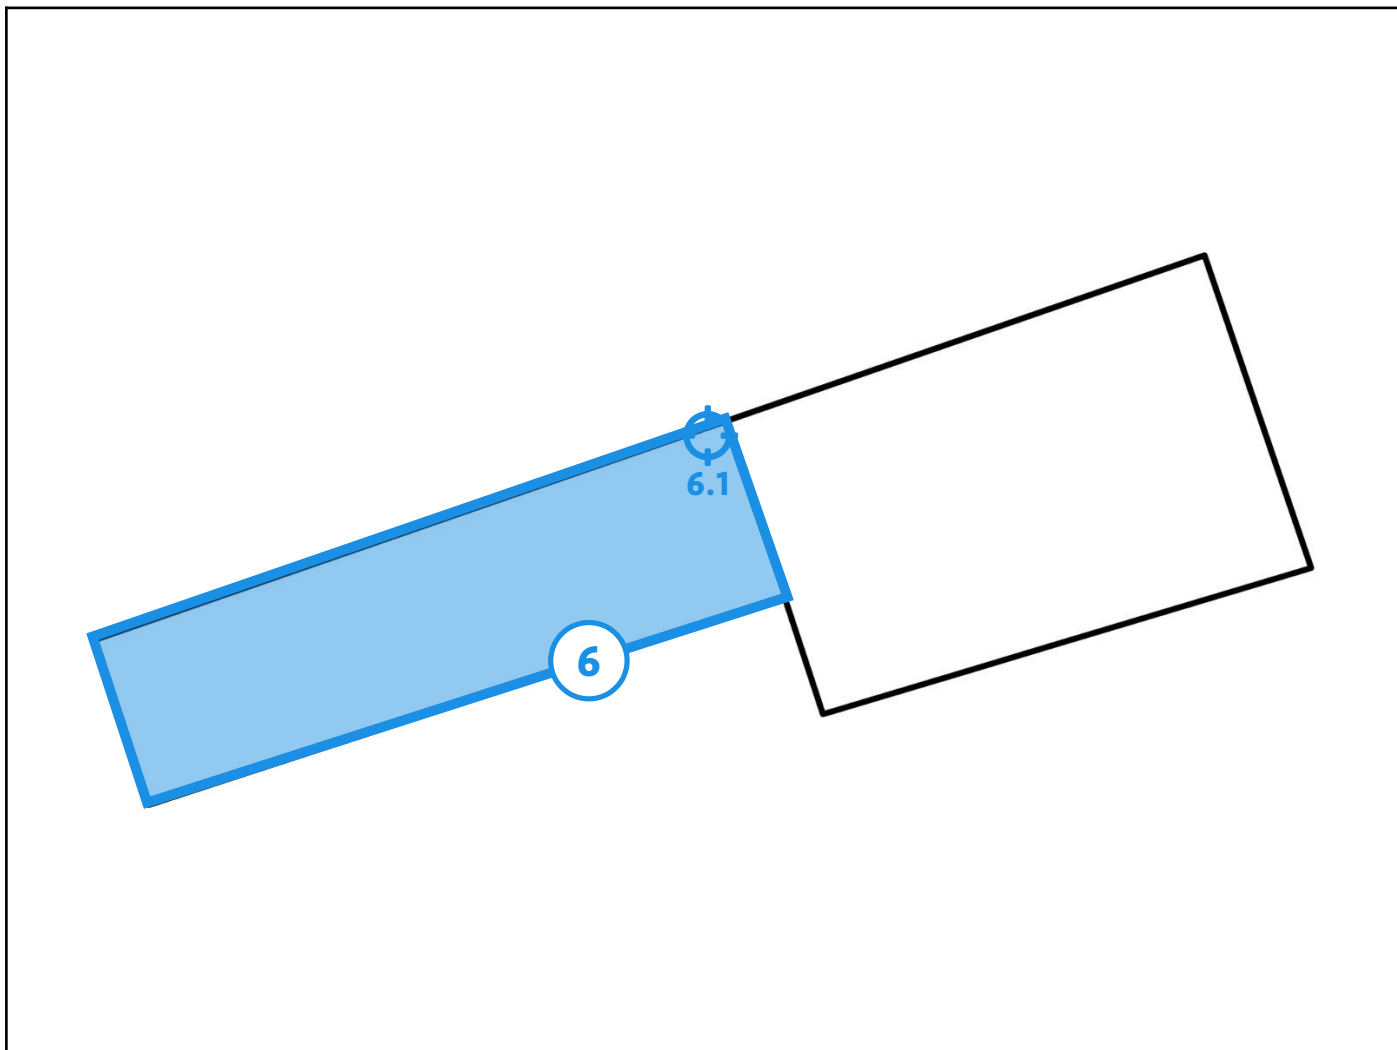
Plan 1.3: Hoofdgebouw plan dakbedekking

Beschrijving	Type	Actie
6. 005 Roofing	Geen asbest	-
6.1 Code: 005	Puntmonster	-

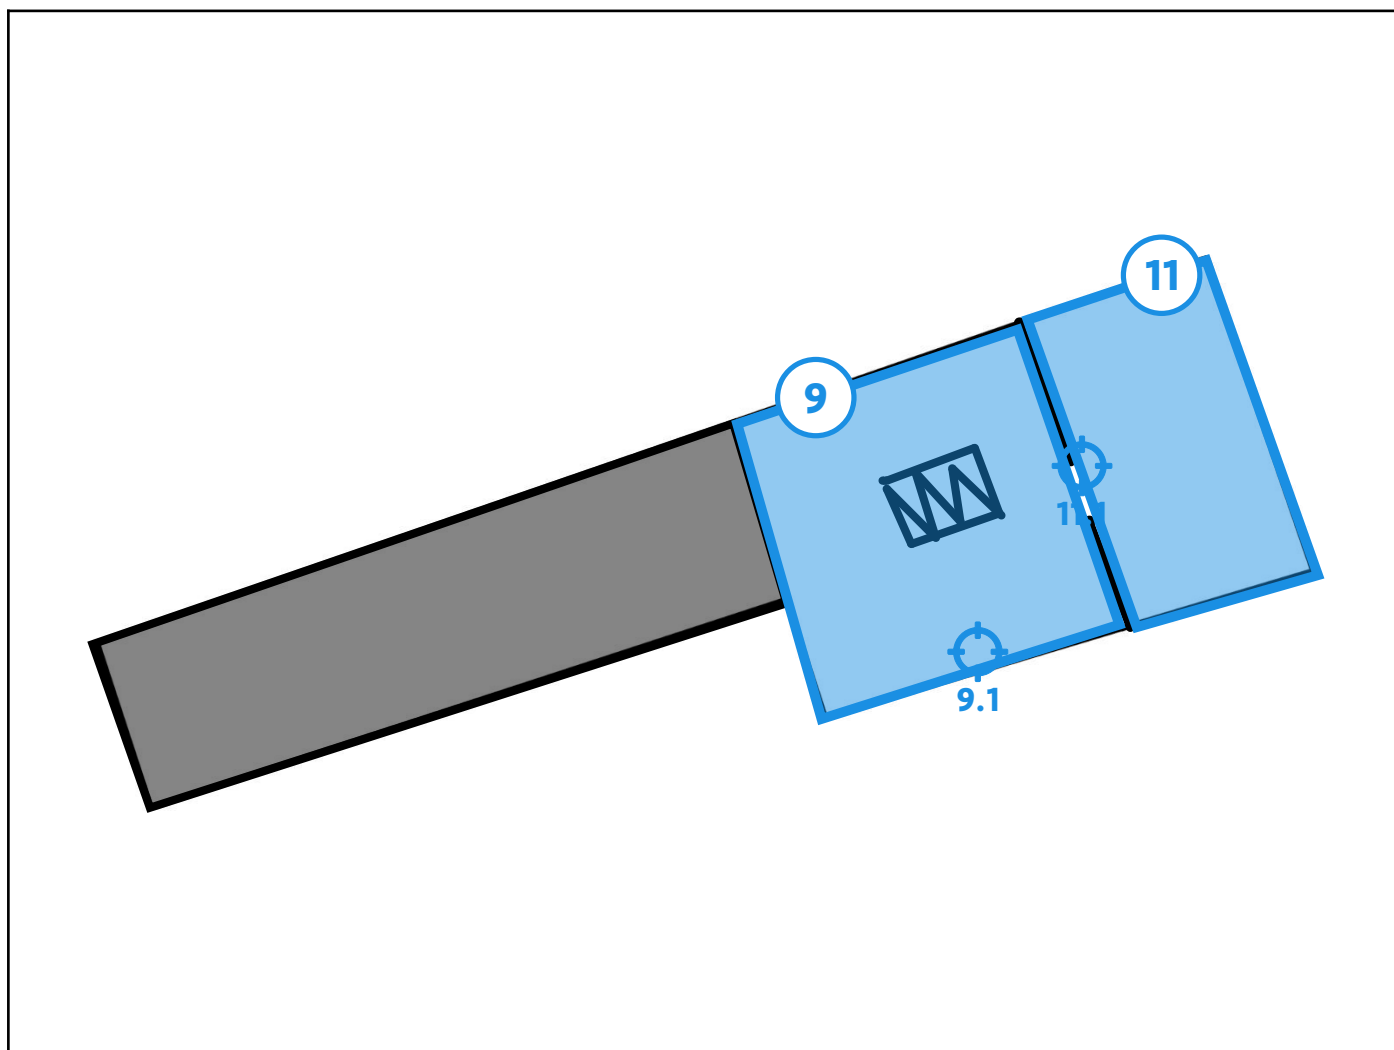
Plan 1.4: Grondplan zolderverdiep

Beschrijving	Type	Actie
9. 003 Vinyl Zolder Type 1	Geen asbest	-
9.1 Code: 003	Puntmonster	-
11. 007 Vinyl zolder type 2	Geen asbest	-
11.1 Code: 007	Puntmonster	-

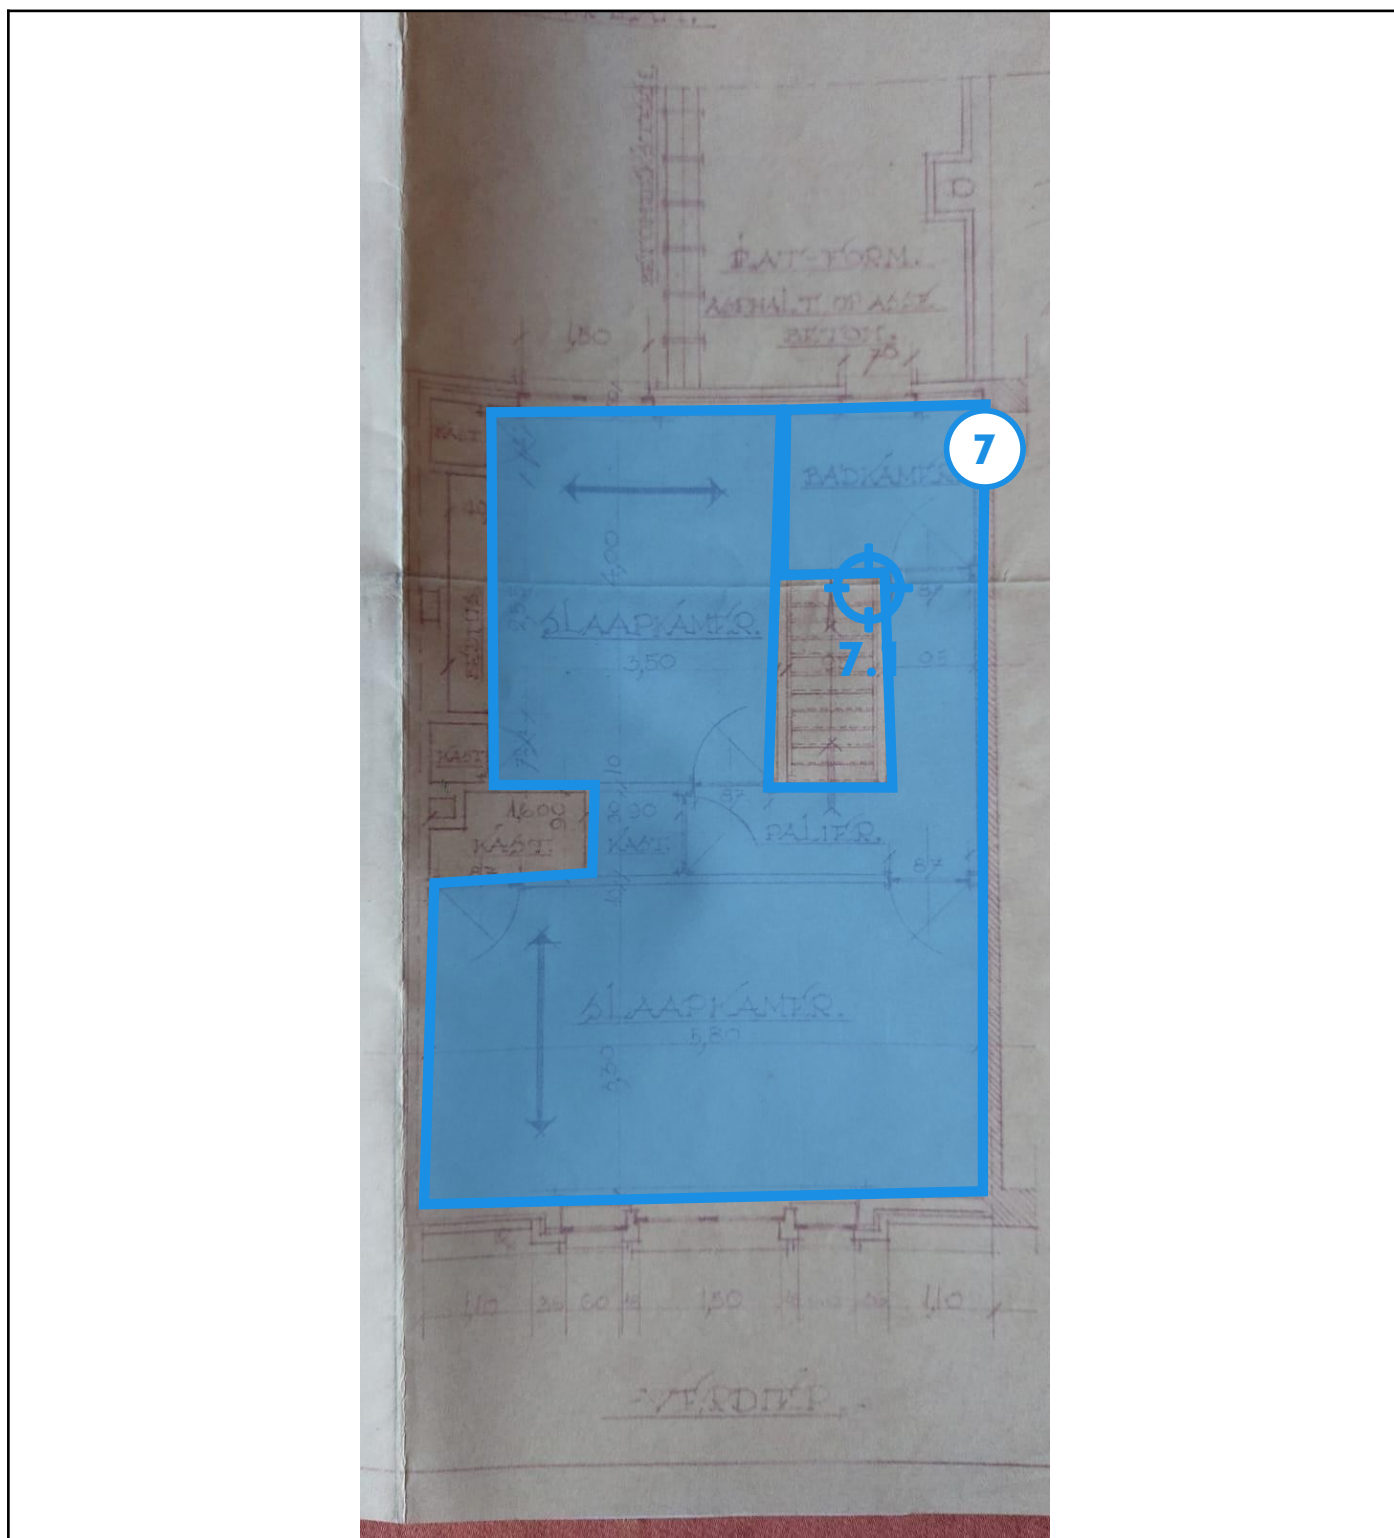
Plan 1.5: Vloerzeil vinyl 1e

Beschrijving	Type	Actie
7. 004 Vinyl 1e verdiep	Geen asbest	-

7.1 Code: 004	Puntmonster	-
---------------	-------------	---
