Asbestinventarisatetest

Plaats 24, 8890 Moorslede

Attestnummer : 20240510-000266.000

Uitgegeven op : 10.05.2024

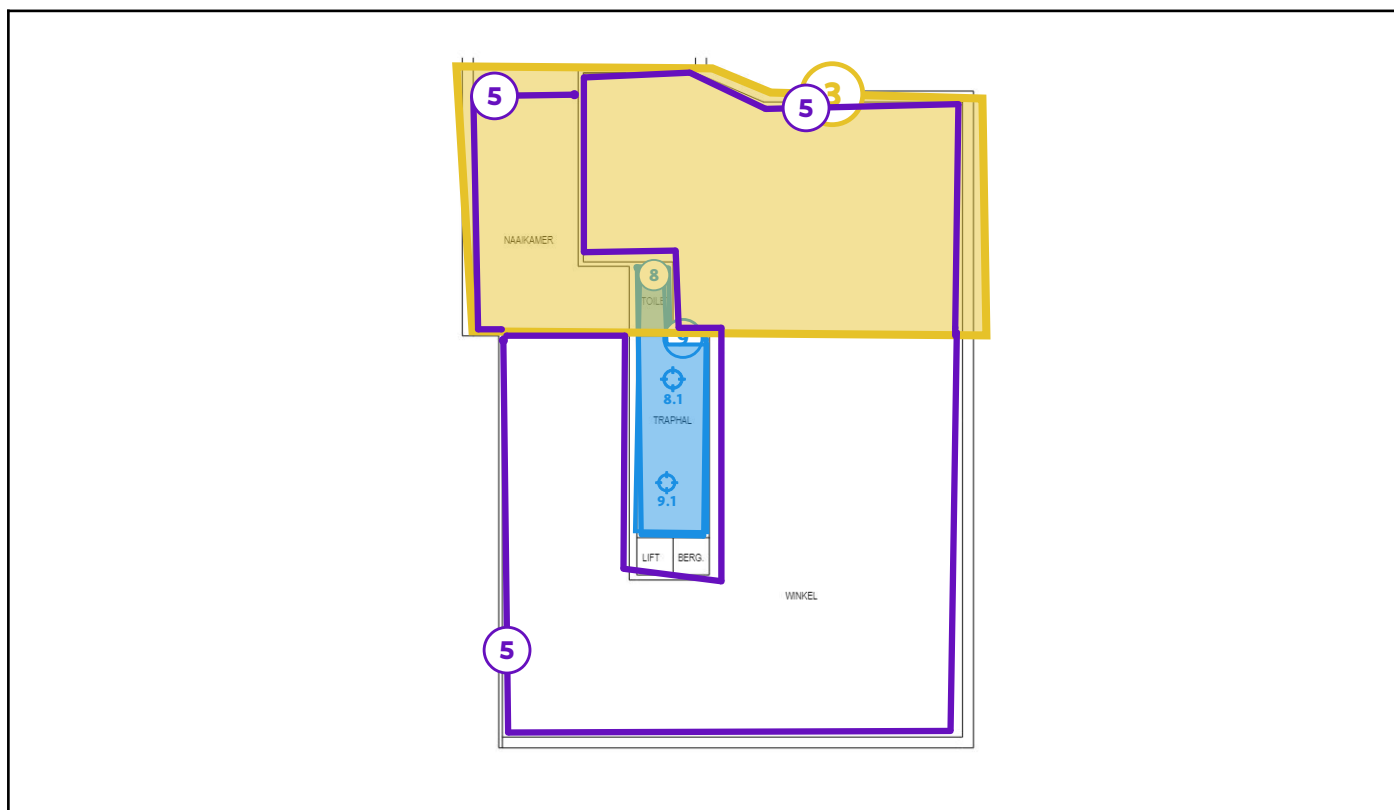
Plan 1.3: gelijkvloers deel 1

Beschrijving	Type	Actie
3. Roofing	Asbestmateriaal	Zorgvuldig beheren
5. Voorzetwanden	Advies	-
8. Pleisterwerk plafond	Geen asbest	-
8.1 Code: 2429585-03	Mengmonster	-
9. Pleisterwerk wanden	Geen asbest	-
9.1 Code: 2429585-02	Mengmonster	-

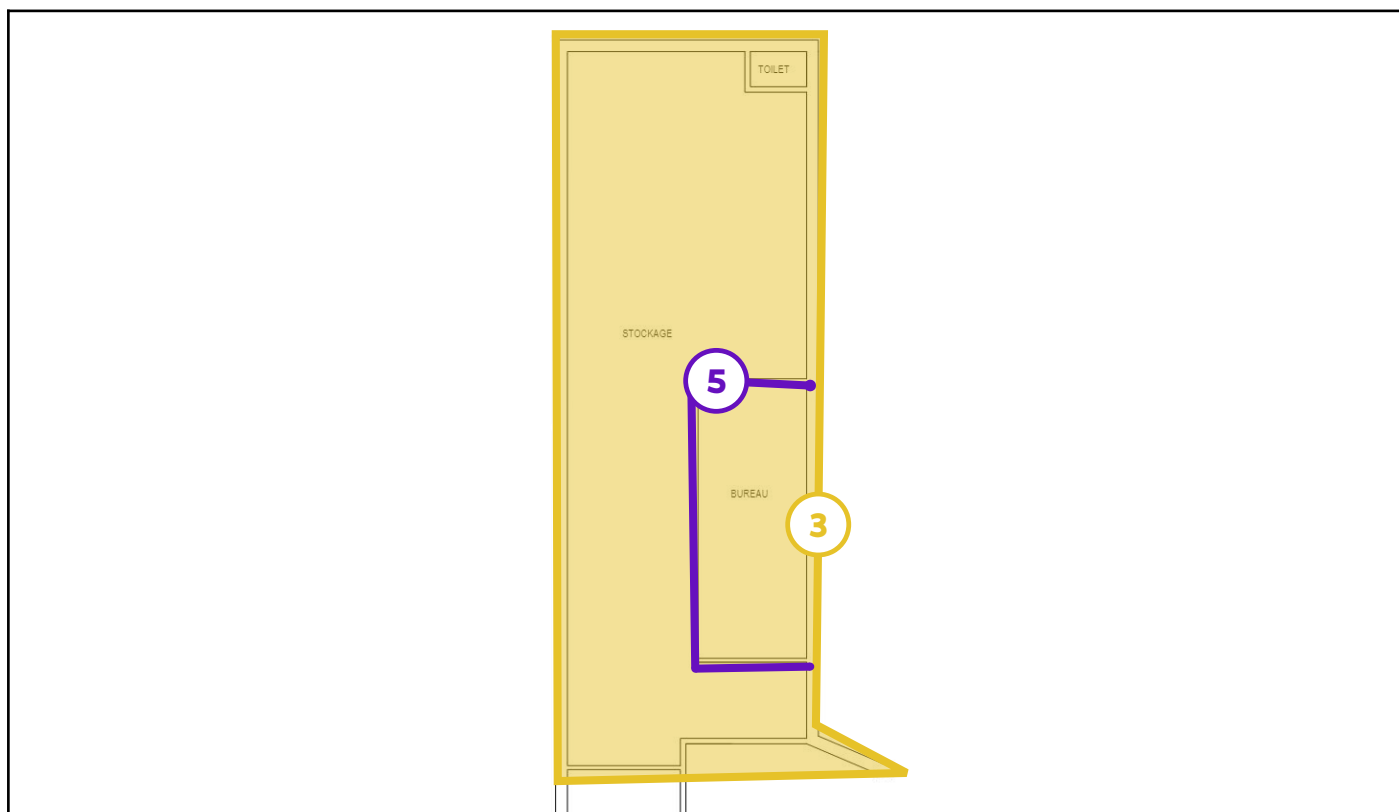
Plan 1.4: gelijkvloers deel 2

Beschrijving	Type	Actie
3. Roofing	Asbestmateriaal	Zorgvuldig beheren
5. Voorzetwanden	Advies	-

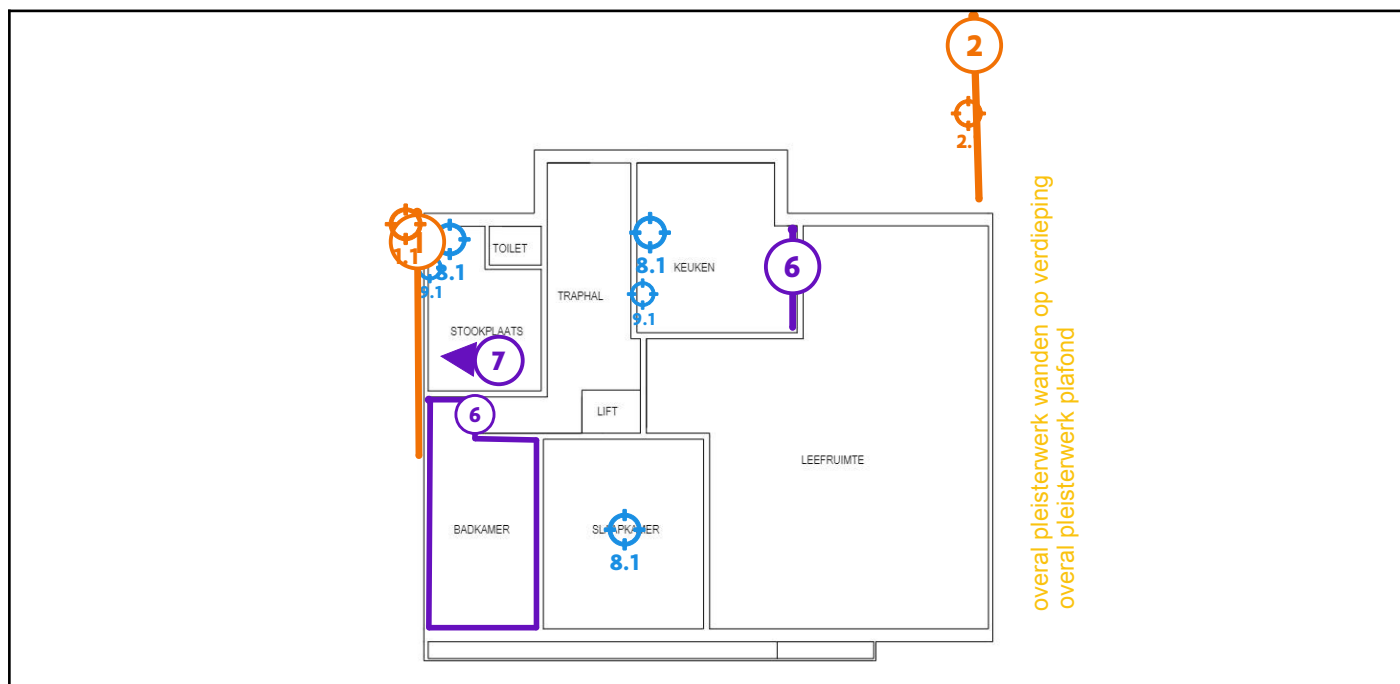
Plan 1.5: verdieping 1

Beschrijving	Type	Actie
1. Leien linkergevel	Asbestmateriaal	Verwijderen
1.1 Code: 2429585-04	Puntmonster	-
2. Leien terras rechterzijde	Asbestmateriaal	Verwijderen
2.1 Code: Leien rechts	Puntmonster	-
6. Wandtegels (lijm)	Advies	-
7. Verwarmingstoestel	Advies	-
8. Pleisterwerk plafond	Geen asbest	-
8.1 Code: 2429585-03	Mengmonster	-
9. Pleisterwerk wanden	Geen asbest	-
9.1 Code: 2429585-02	Mengmonster	-

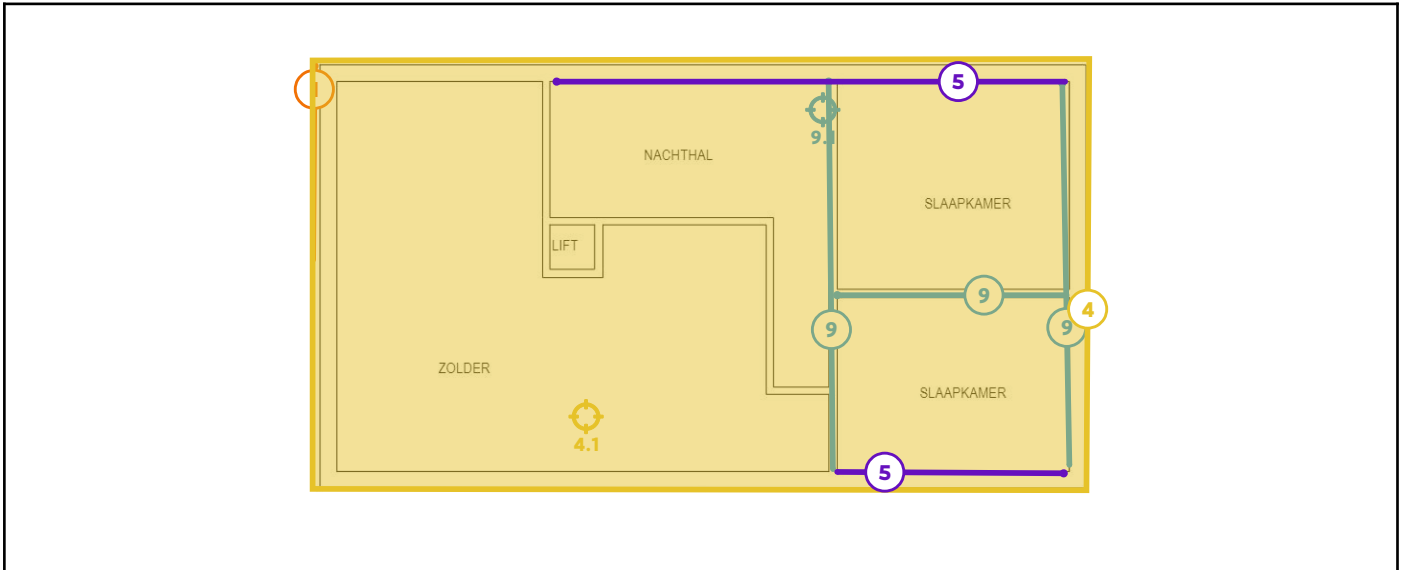
Plan 1.6: verdieping 2

Beschrijving	Type	Actie
1. Leien linkergevel	Asbestmateriaal	Verwijderen
4. Onderdak	Asbestmateriaal	Zorgvuldig beheren
4.1 Code: 2429585-05	Puntmonster	-
5. Voorzetwanden	Advies	-
9. Pleisterwerk wanden	Geen asbest	-
9.1 Code: 2429585-02	Mengmonster	-
