# Asbestinventarisatetest

Rotselaerlaan 30, 3080 Tervuren

Attestnummer : 20240512-000120.000

## Niet-asbestveilig

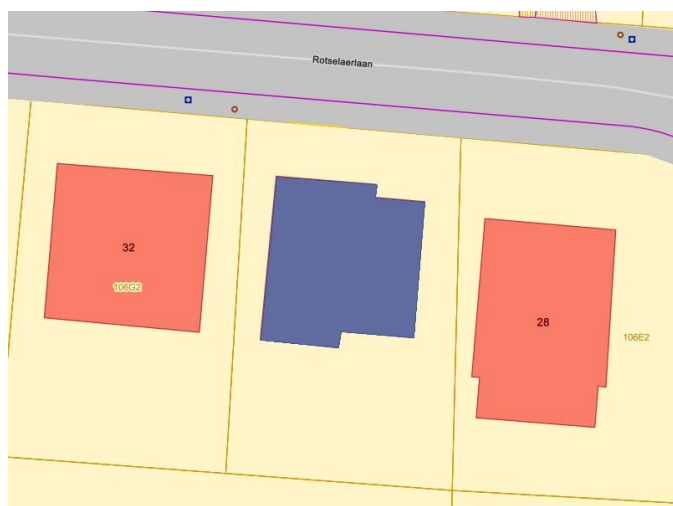
# Zone 1: Woning

**5 Asbestmaterialen**

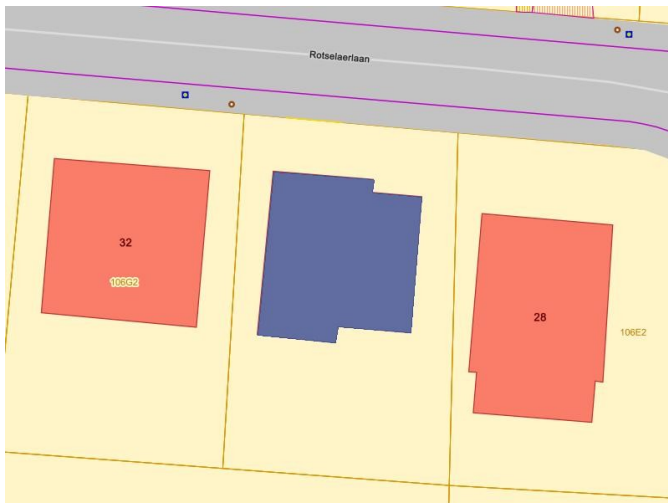
## Zone 2: Overig gebied

- 1 Asbestmateriaal**
- 0 Roerend goed
- 0 Puin, steenslag, (water)bodem
- 0 Geen asbest

- Eenvoudige handelingen: mag via doe-het-zelf of door werknemer(s) met opleidingsattest eenvoudige handelingen  
Het slib kan voorzichtig uitgeschept worden worden, extra te bevochtigen om stof te voorkomen + dragen van de nodige beschermingsmiddelen (mondmasker ffp3, handschoenen,tyvec). Verpakken in plastic folie en afvoeren naar het containerpark. De dakgoot grondig reinigen met water of indien beschadigd ook verwijderen.
