# Asbestinventarisatetest

Ieperstraat 166, 8953 Heuvelland

Attestnummer : 20240508-000823.000

Uitgegeven op : 08.05.2024

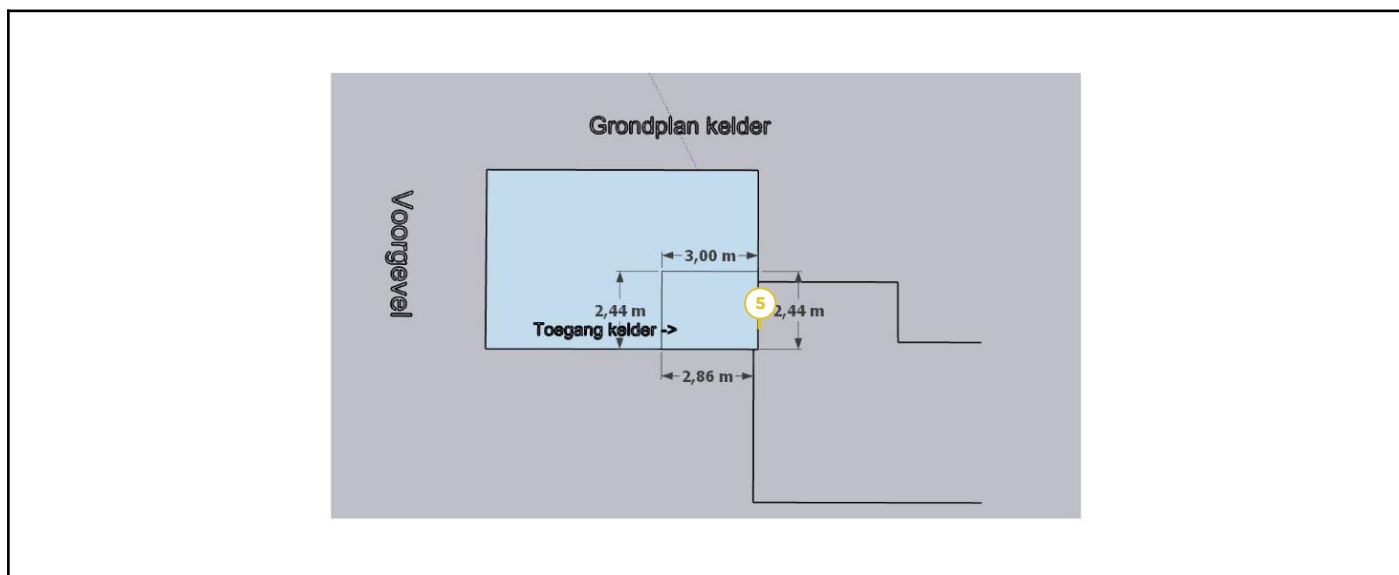
## Plan 1.1: Grondplan kelder

Beschrijving	Type	Actie
5. Mastiek raam-glas kelder	Asbestmateriaal	Zorgvuldig beheren

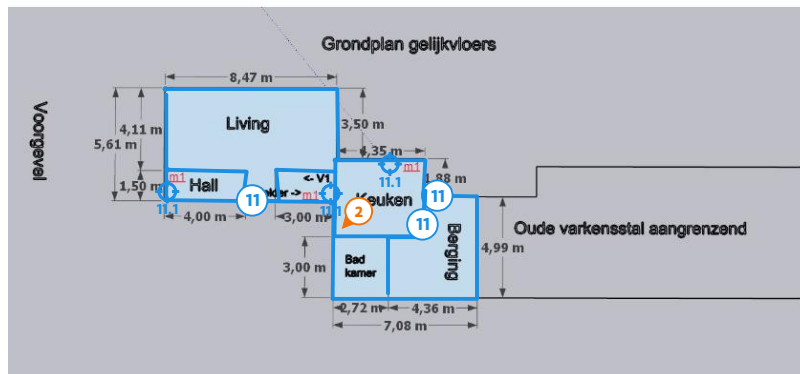
## Plan 1.2: Grondplan gelijkvloers

Beschrijving	Type	Actie
2. dichtingskoord houtkachel	Asbestmateriaal	<a href="#">Verwijderen</a>
11. Pleisterwerk muren	Geen asbest	-
11.1 Code: M1	Mengmonster	-

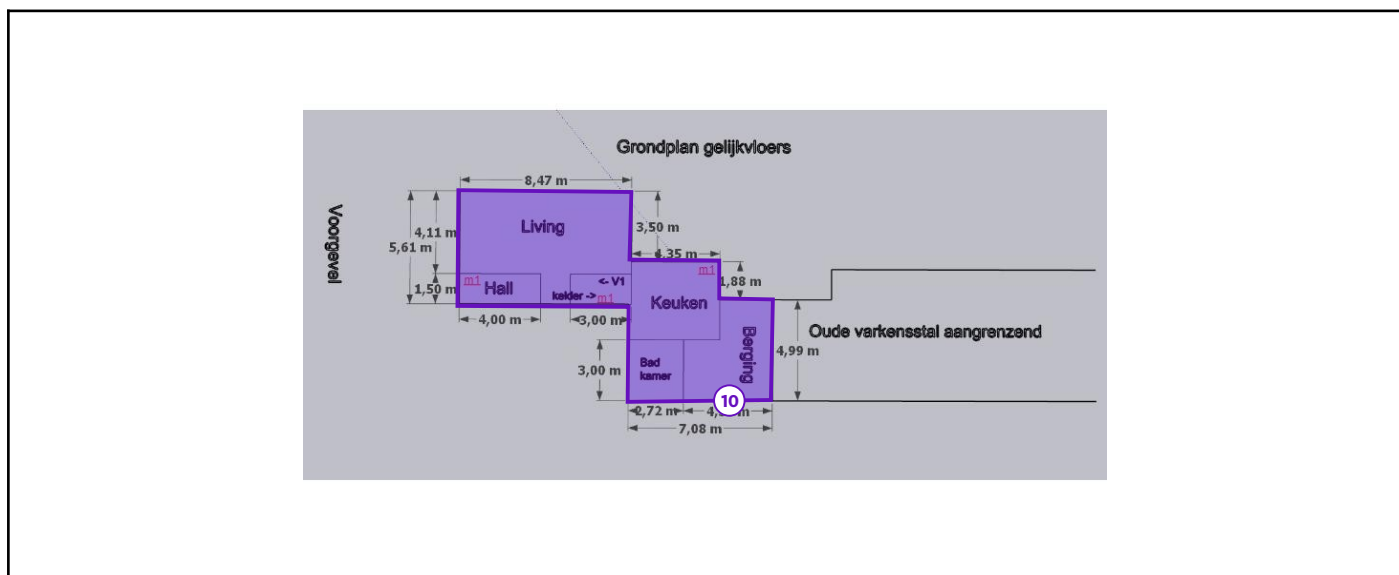
## Plan 1.3: Grondplan gelijkvloers

Beschrijving	Type	Actie
10. Plafonds in houten beplating	Advies	-

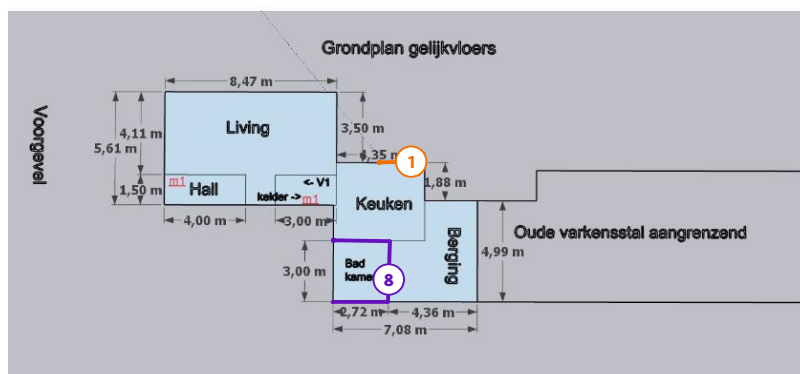
## Plan 1.4: Grondplan gelijkvloers

Beschrijving	Type	Actie
1. Mastiek aansluiting raam en vensterbank	Asbestmateriaal	<a href="#">Verwijderen</a>
8. Tegellijm faiences badkamer	Advies	-

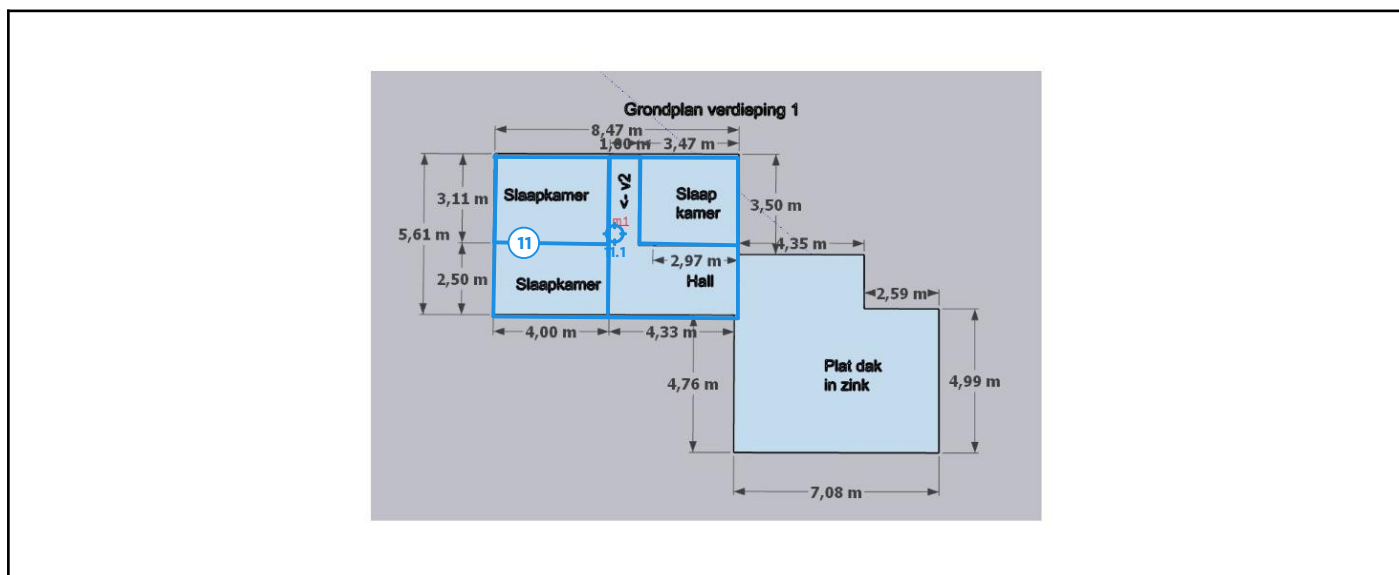
## Plan 1.5: Grondplan verdieping 1

Beschrijving	Type	Actie
11. Pleisterwerk muren	Geen asbest	-
11.1 Code: M1	Mengmonster	-

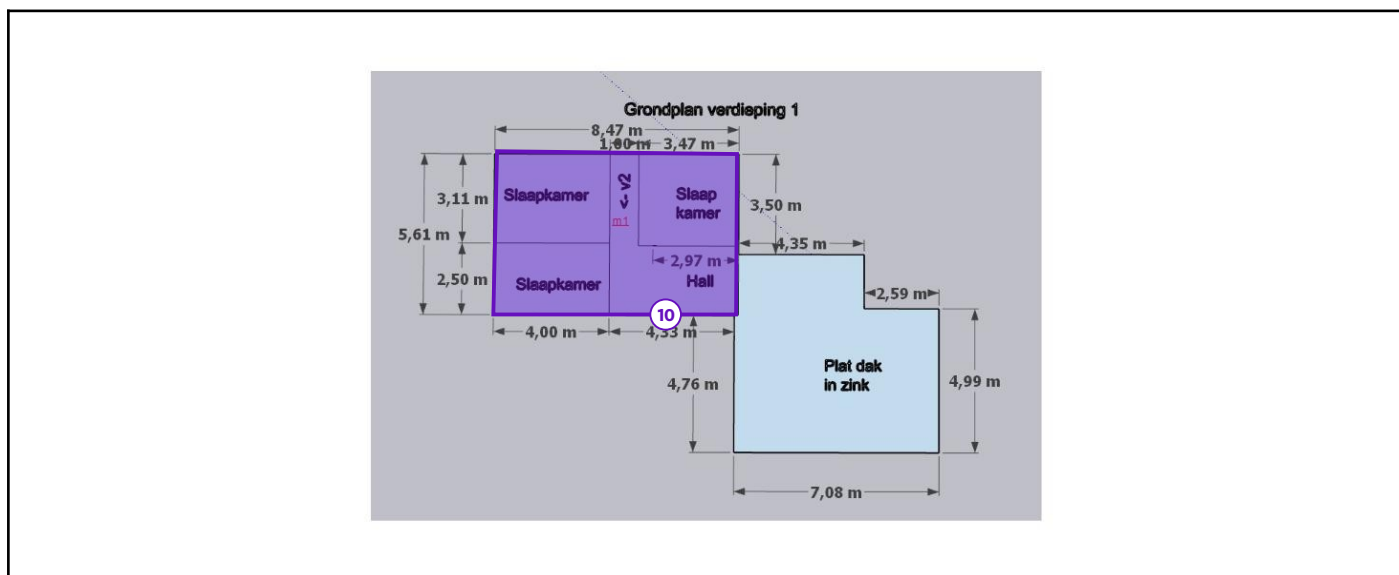
## Plan 1.6: Grondplan verdieping 1

Beschrijving	Type	Actie
10. Plafonds in houten beplating	Advies	-

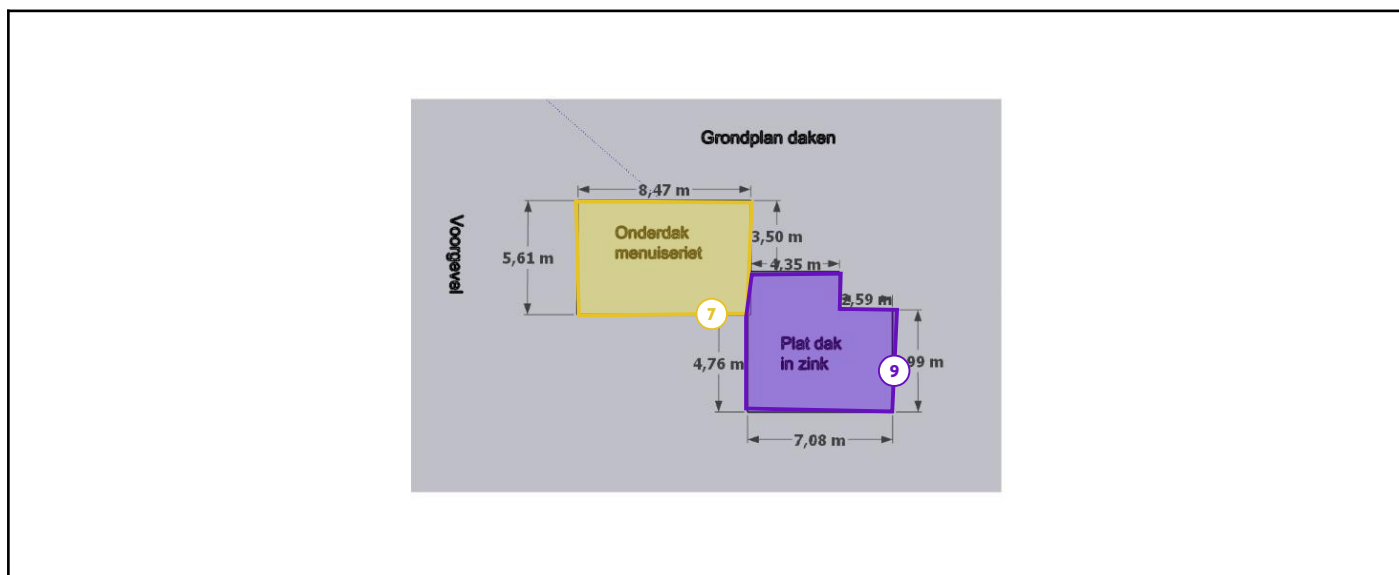
## Plan 1.8: Grondplan daken

Beschrijving	Type	Actie
7. Onderdak menuiserieet woning	Asbestmateriaal	Zorgvuldig beheren
9. Plat dak in zink	Advies	-

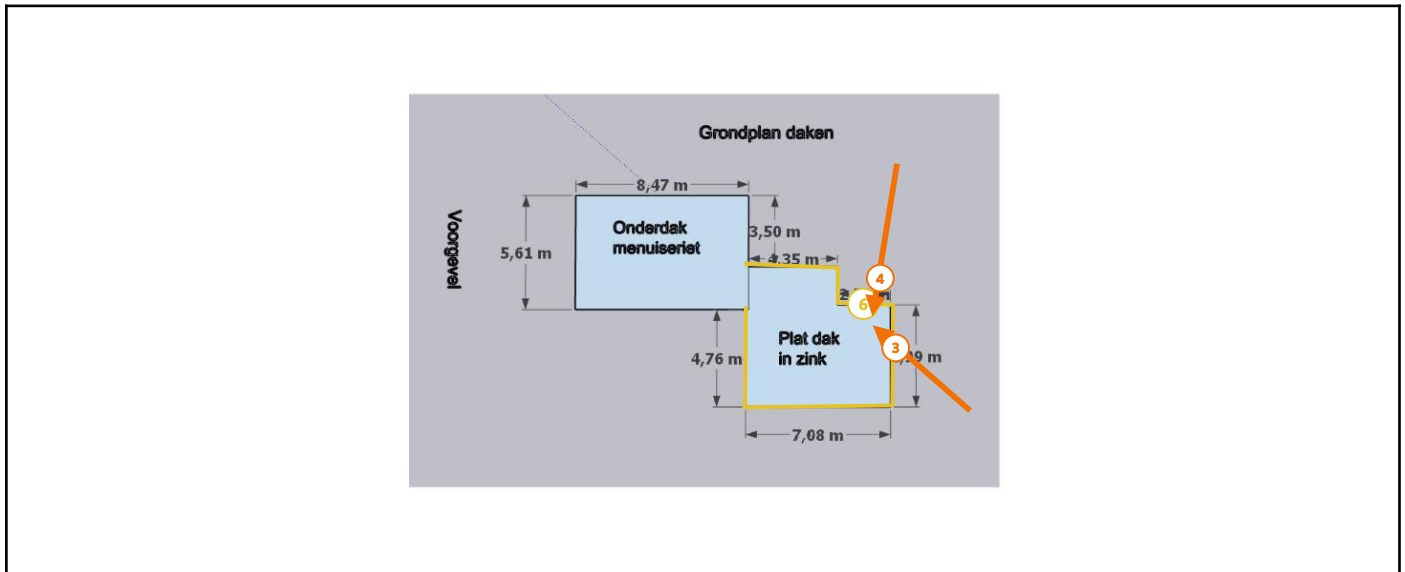
## Plan 1.9: Grondplan daken

Beschrijving	Type	Actie
3. Buitenbekleding in plaatmateriaal rond schouw	Asbestmateriaal	Verwijderen
4. Schouwpijp	Asbestmateriaal	Verwijderen
6. Dekstenen plat dak aanbouw	Asbestmateriaal	Zorgvuldig beheren
