Asbestinventarisatetest

Weerstandersstraat 17, 1981 Zemst

Attestnummer : 20240411-000391.000

Uitgegeven op : 11.04.2024

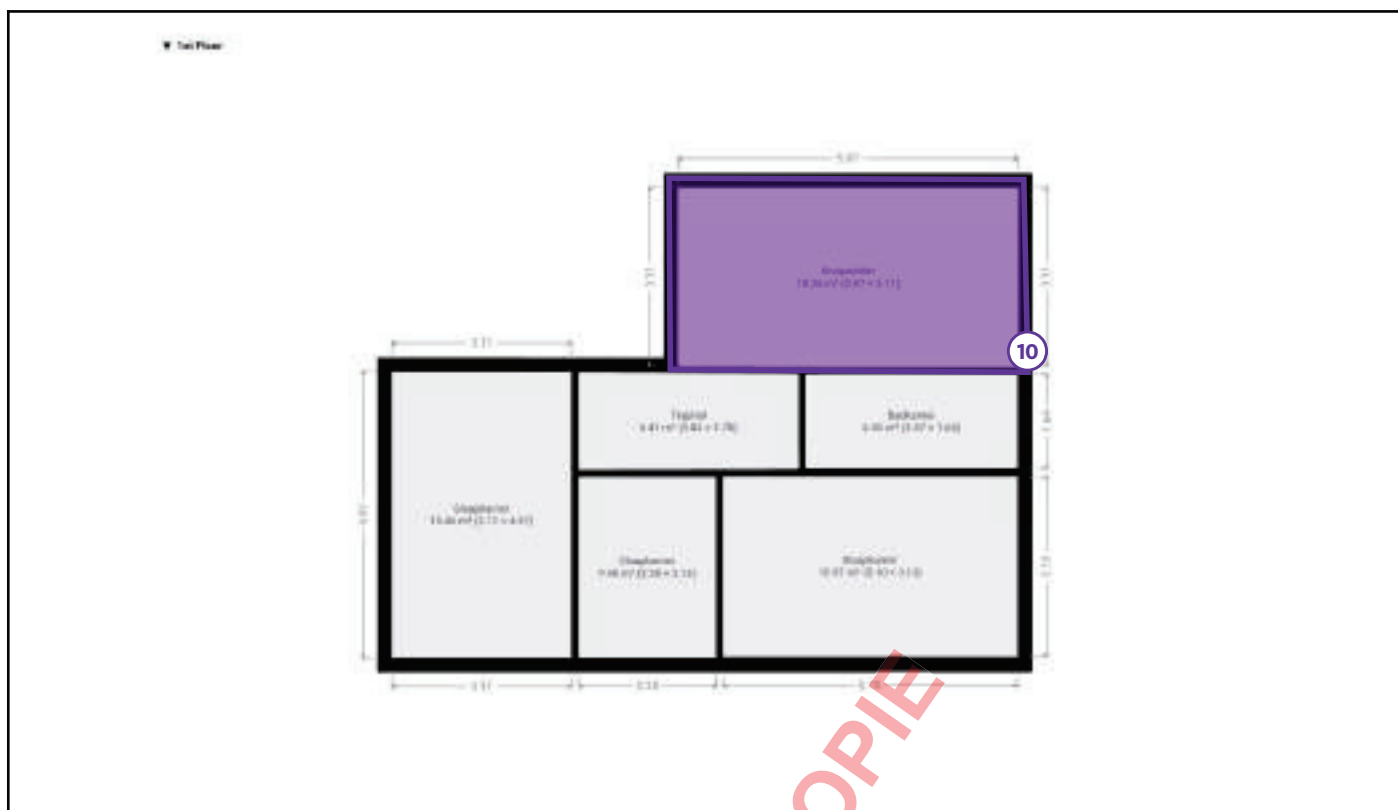
Plan 1.8: Grondplan +1

Beschrijving	Type	Actie
10. (Onder)dak - Niet verdacht	Advies	-

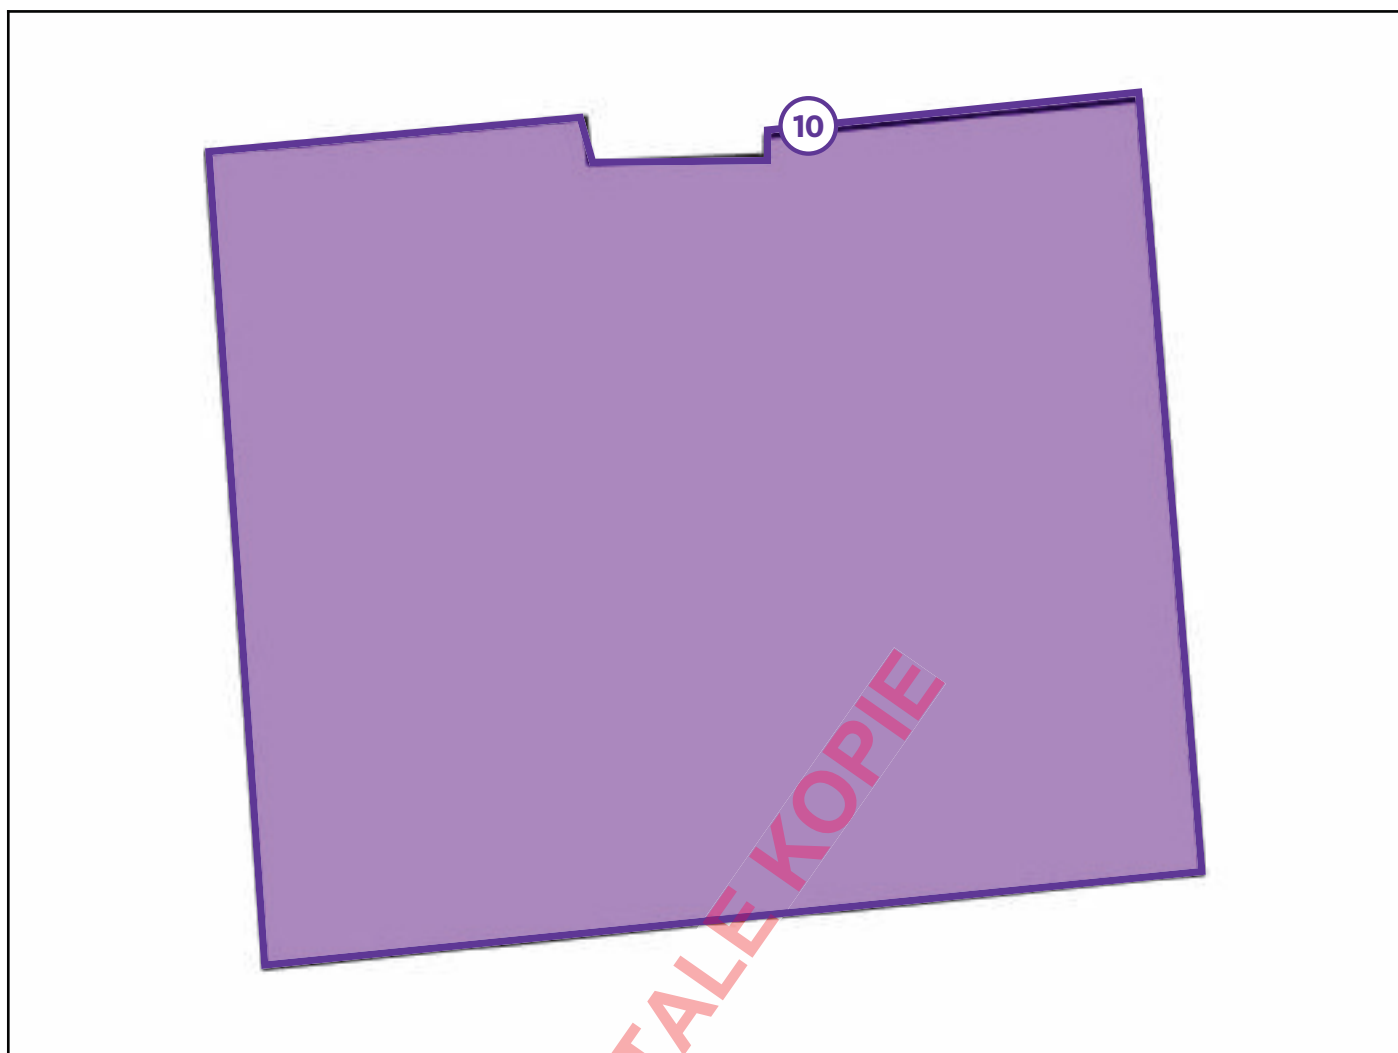
Plan 1.9: Hoofdgebouw plan

Beschrijving	Type	Actie
10. (Onder)dak - Niet verdacht	Advies	-

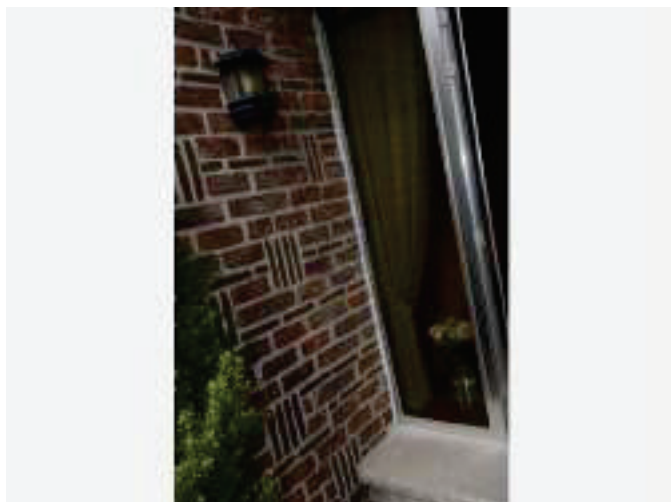
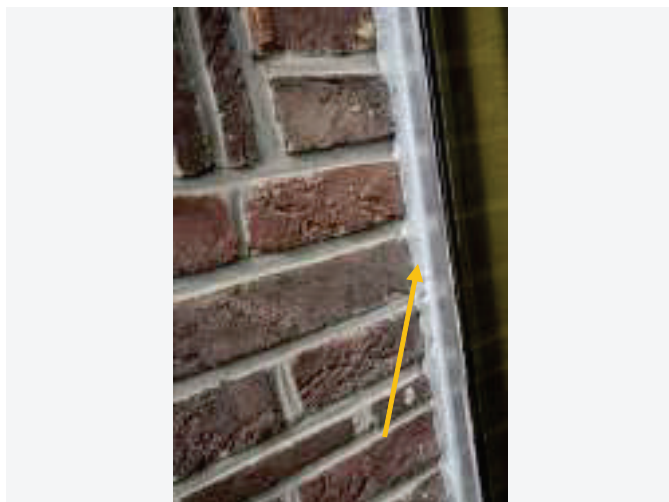
Primaire drager	Wandopening verticaal (raam, deur, ...)
Asbestmateriaal	Plaat, paneel, tablet - Geëmailleerd, type Glasal
Bindmiddel van asbestmateriaal	Cement
Gebondenheid op basis van bindmiddel	Hecht
Hoeveelheid (oppervlakte - dikte - aantal)	• 2,00 m ² - 1,00 cm - 1 stuk
Totaal volume	0,02 m ³
Eenvoudig bereikbaar	Ja
Bevestigingswijze	• Geklemd
Identificatiemethode	Vaststelling zonder monstername
Destructieve handeling voor identificatie	Nee

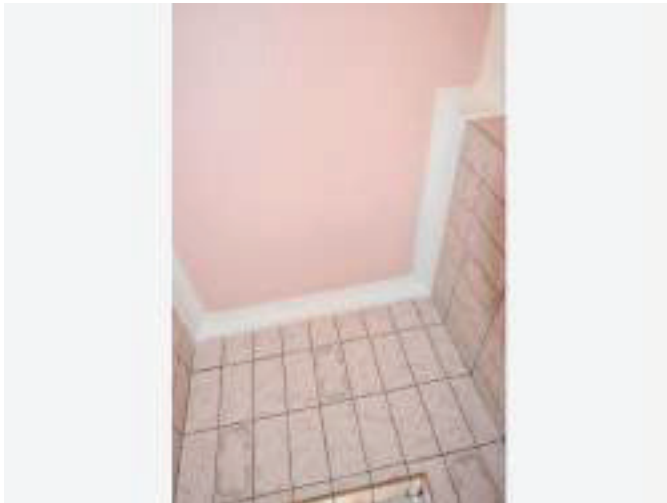
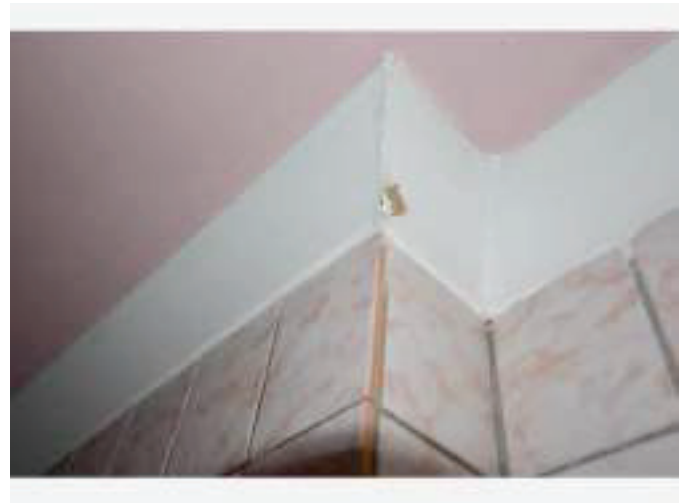
Gebondenheid op basis van bindmiddel	Niet-hechtgebonden
Hoeveelheid (oppervlakte - dikte - aantal)	• 0,30 m ² - 1,00 cm - 1 stuk
Totaal volume	0,003 m ³
Identificatiemethode	Vaststelling met monstername
Destructieve handeling voor identificatie	Nee

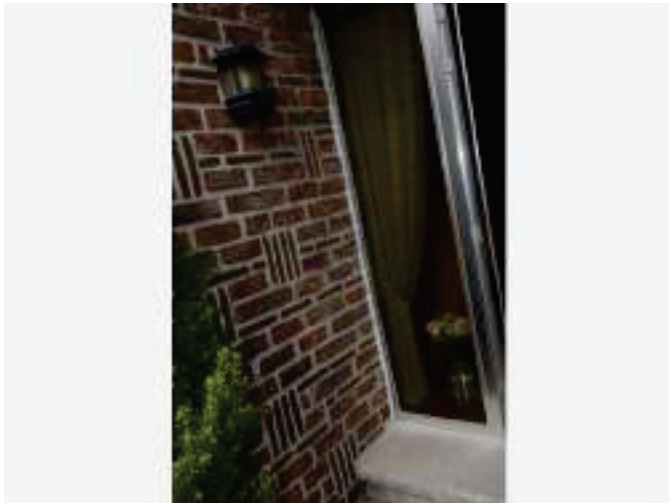
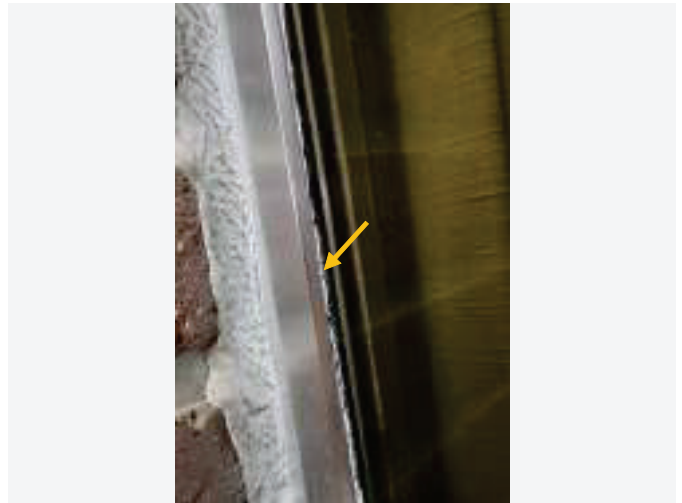
Bindmiddel van materiaal	Kitten, mastiek, pasta
Gebondenheid op basis van bindmiddel	Hecht
Hoeveelheid (gewicht - aantal)	• 10,00 kg - 1 stuk
Totaal gewicht	10,00 kg
Identificatiemethode	Vaststelling met monstername
Destructieve handeling voor identificatie	Nee
