Asbestinventarisatetest

Stationsstraat 35, 9690 Kluisbergen

Attestnummer : 20240517-000010.000

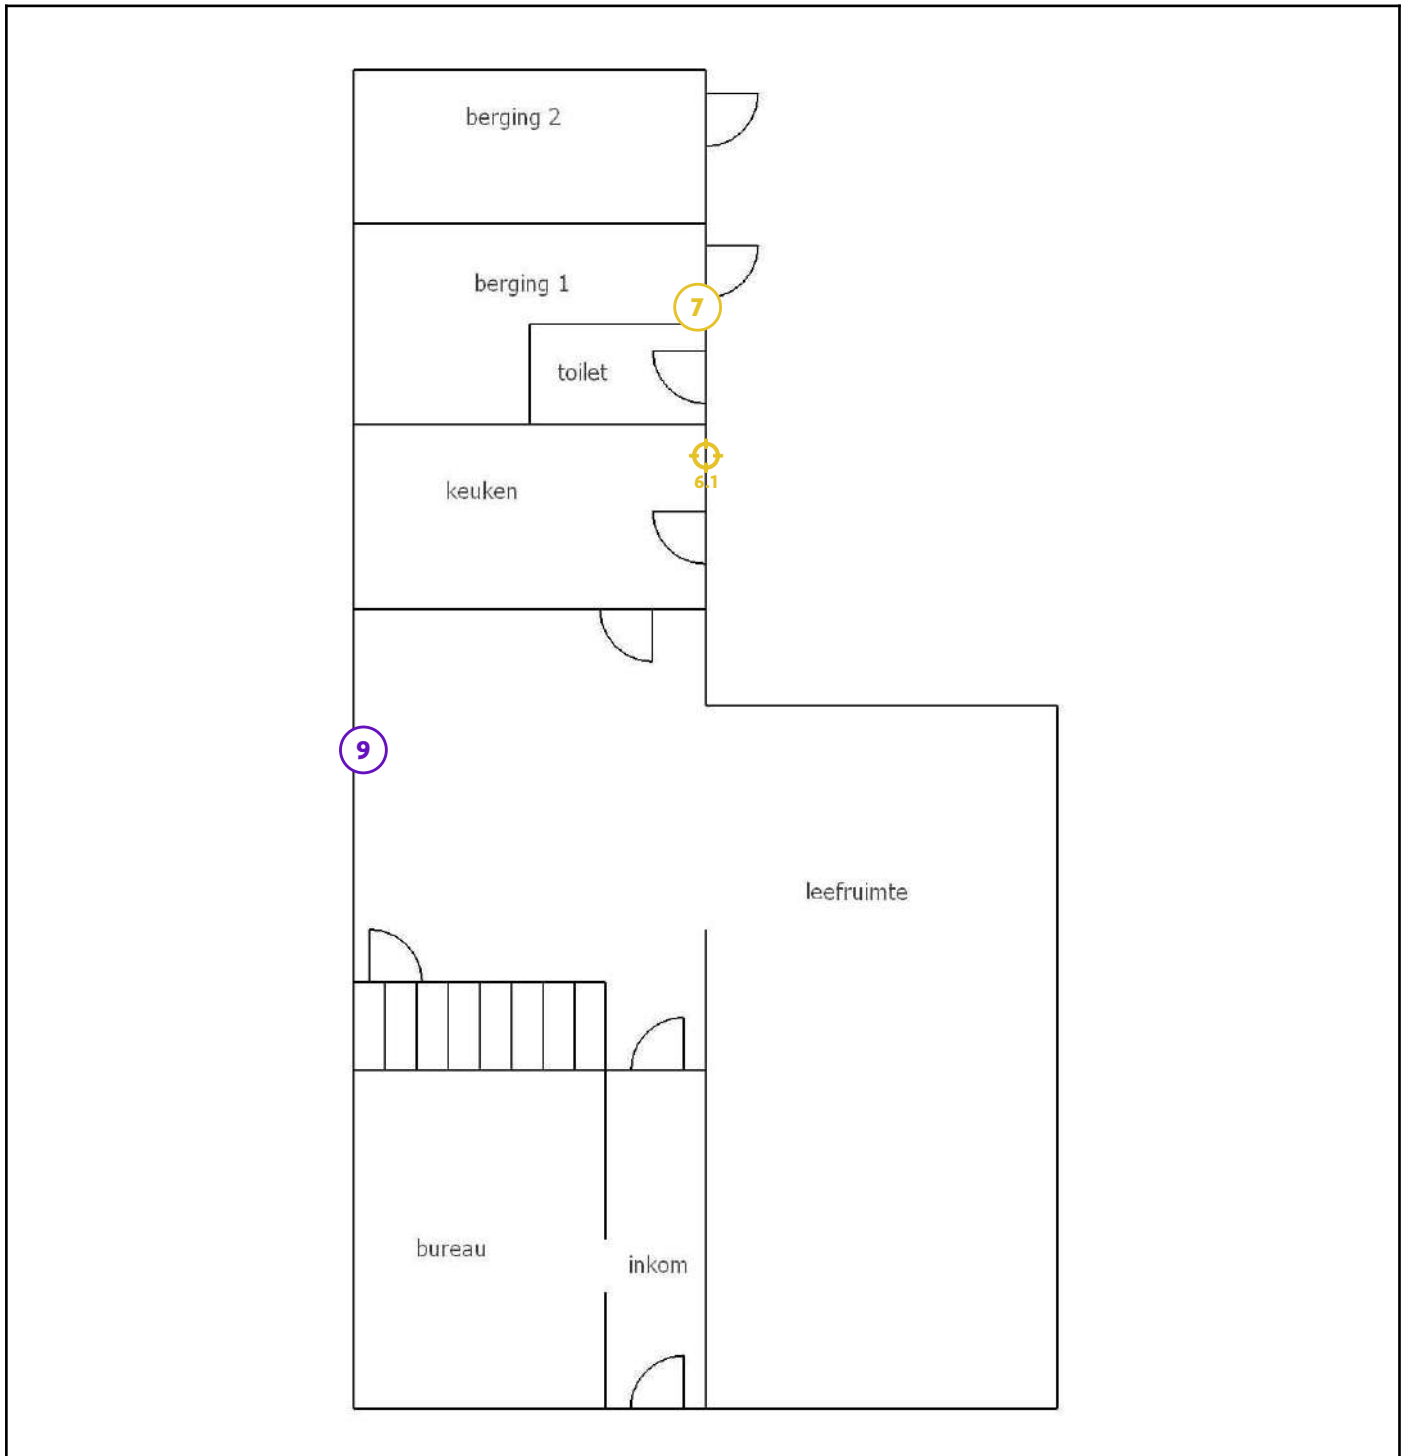
Plan 1.1: grondplan gelijkvloers

Beschrijving	Type	Actie
6. Asbestcement venstertablet keuken	Asbestmateriaal	Zorgvuldig beheren
6.1 Code: MO3	Puntmonster	-

7. Afvoerbuis berging 1	Asbestmateriaal	Zorgvuldig beheren
9. Kachel leefruimte	Advies	-

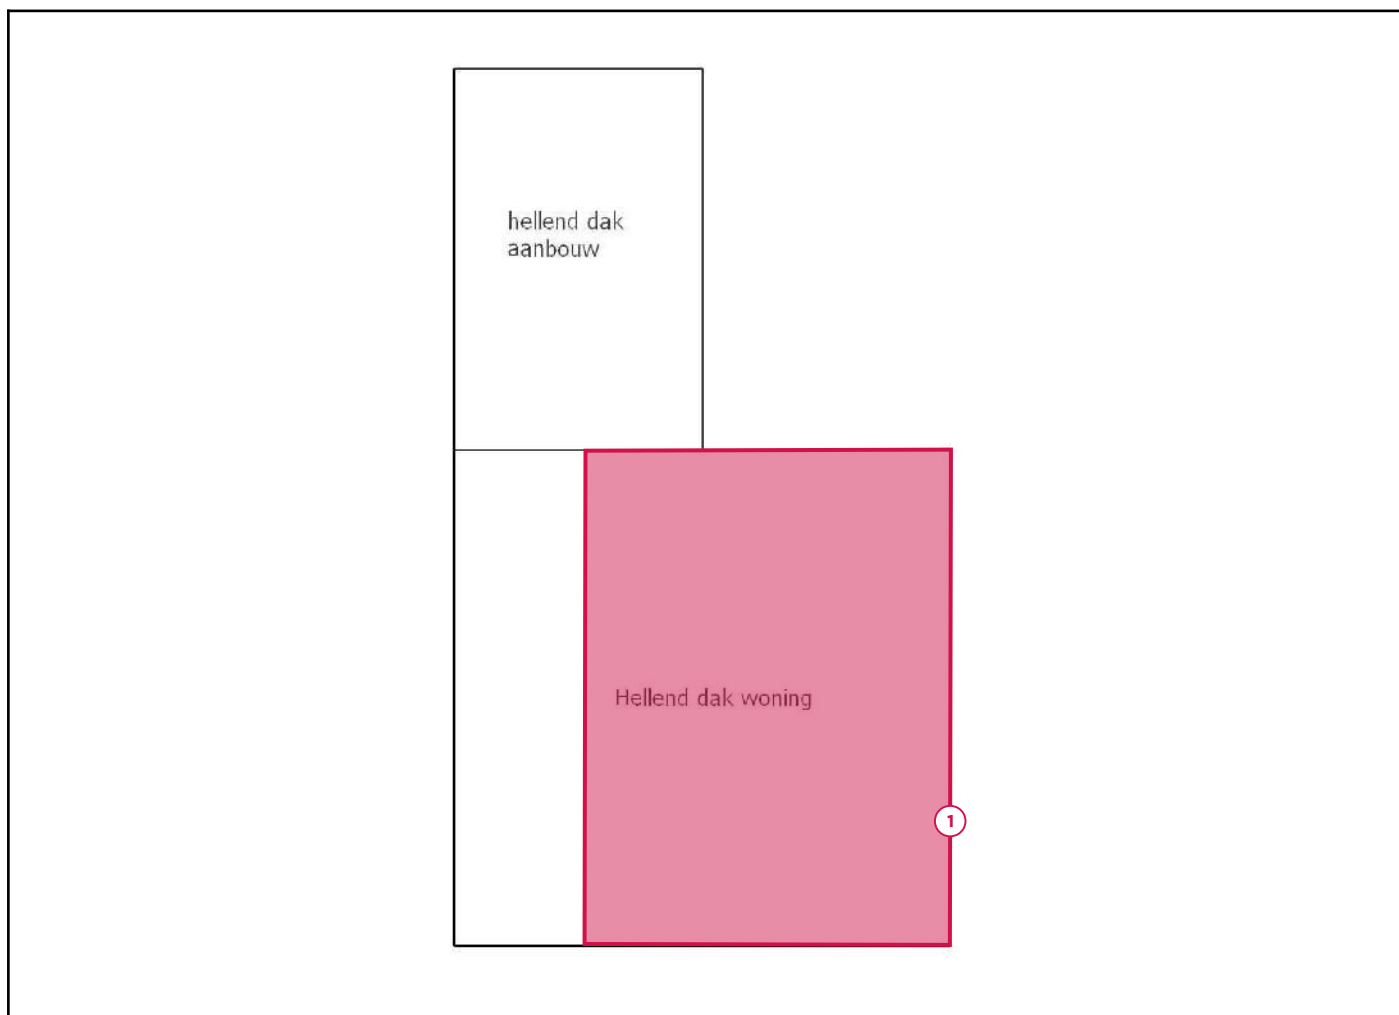
Plan 1.2: plan daken

Beschrijving	Type	Actie
1. Asbestcement leien hellend dak wonng	Asbestmateriaal	Dringend verwijderen

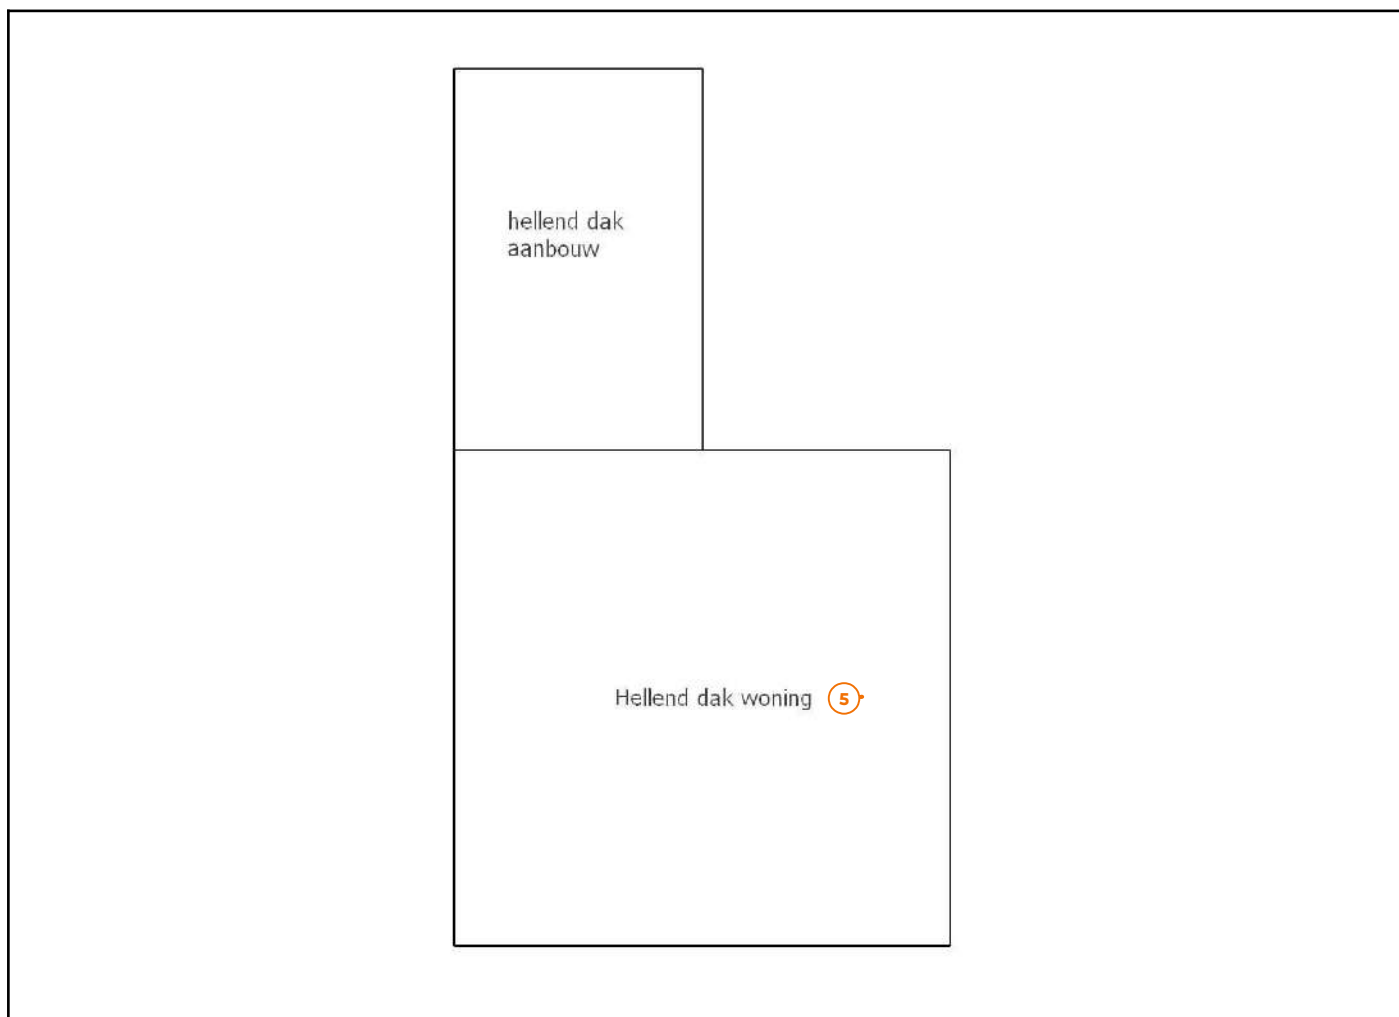
Plan 1.3: plan daken

Beschrijving	Type	Actie
5. Asbestcement rookgaskanaal	Asbestmateriaal	Verwijderen

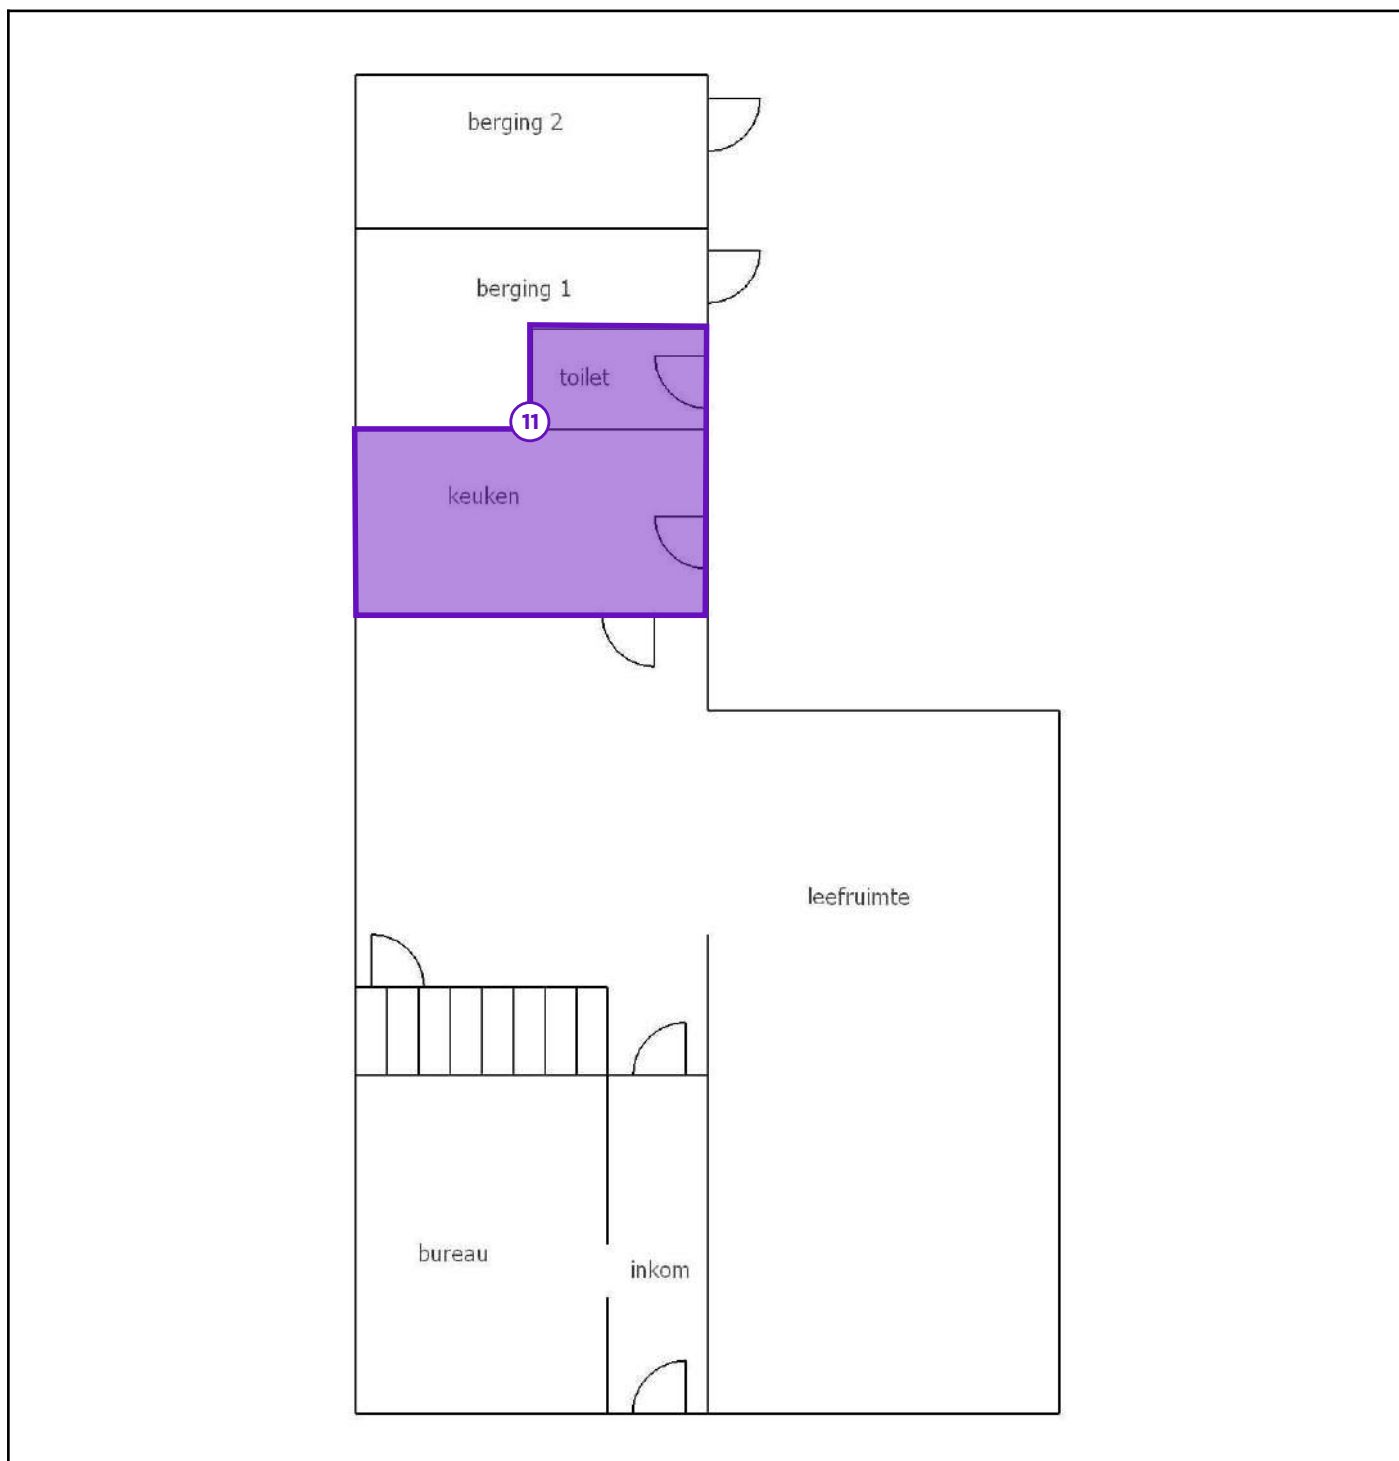
Plan 1.4: grondplan gelijkvloers

Beschrijving	Type	Actie
11. Plafond hout	Advies	-

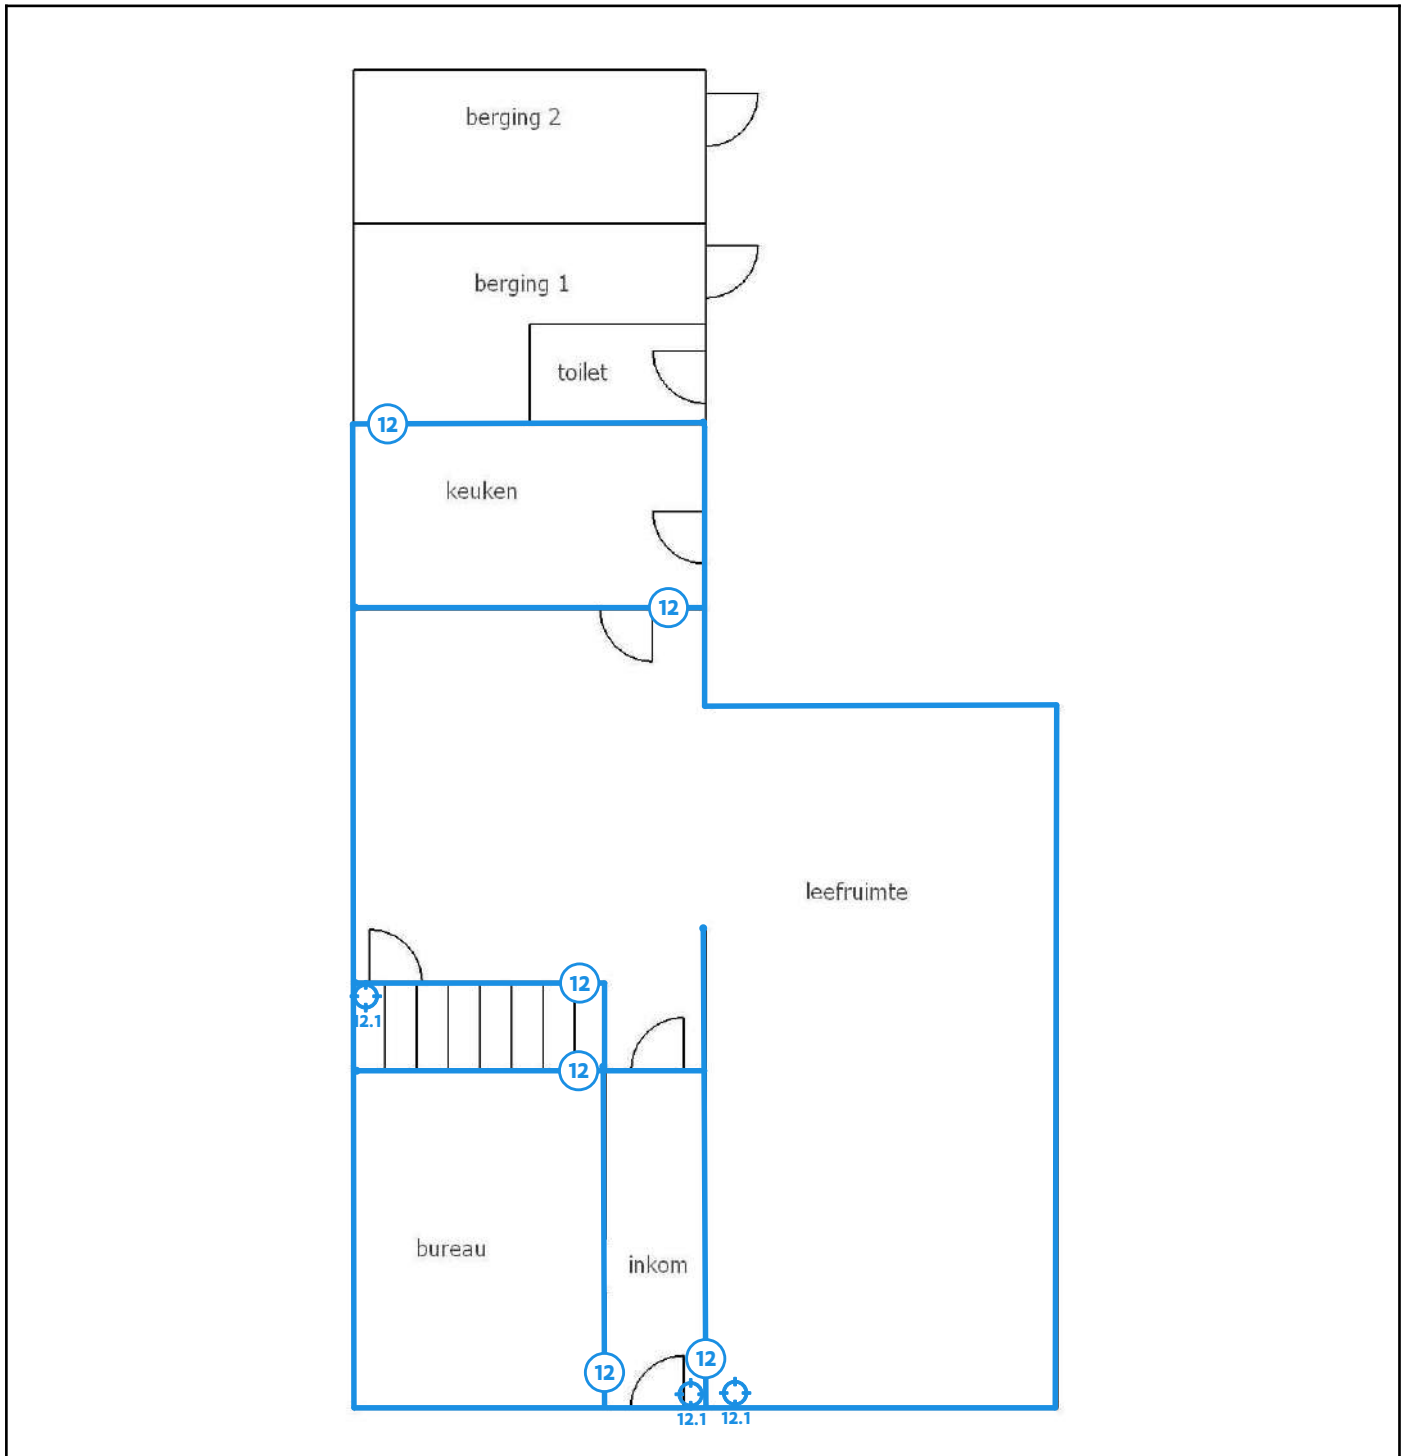
Plan 1.5: grondplan gelijkvloers

Beschrijving	Type	Actie
12. Pleisterwerk muren	Geen asbest	-
12.1 Code: MO1	Mengmonster	-

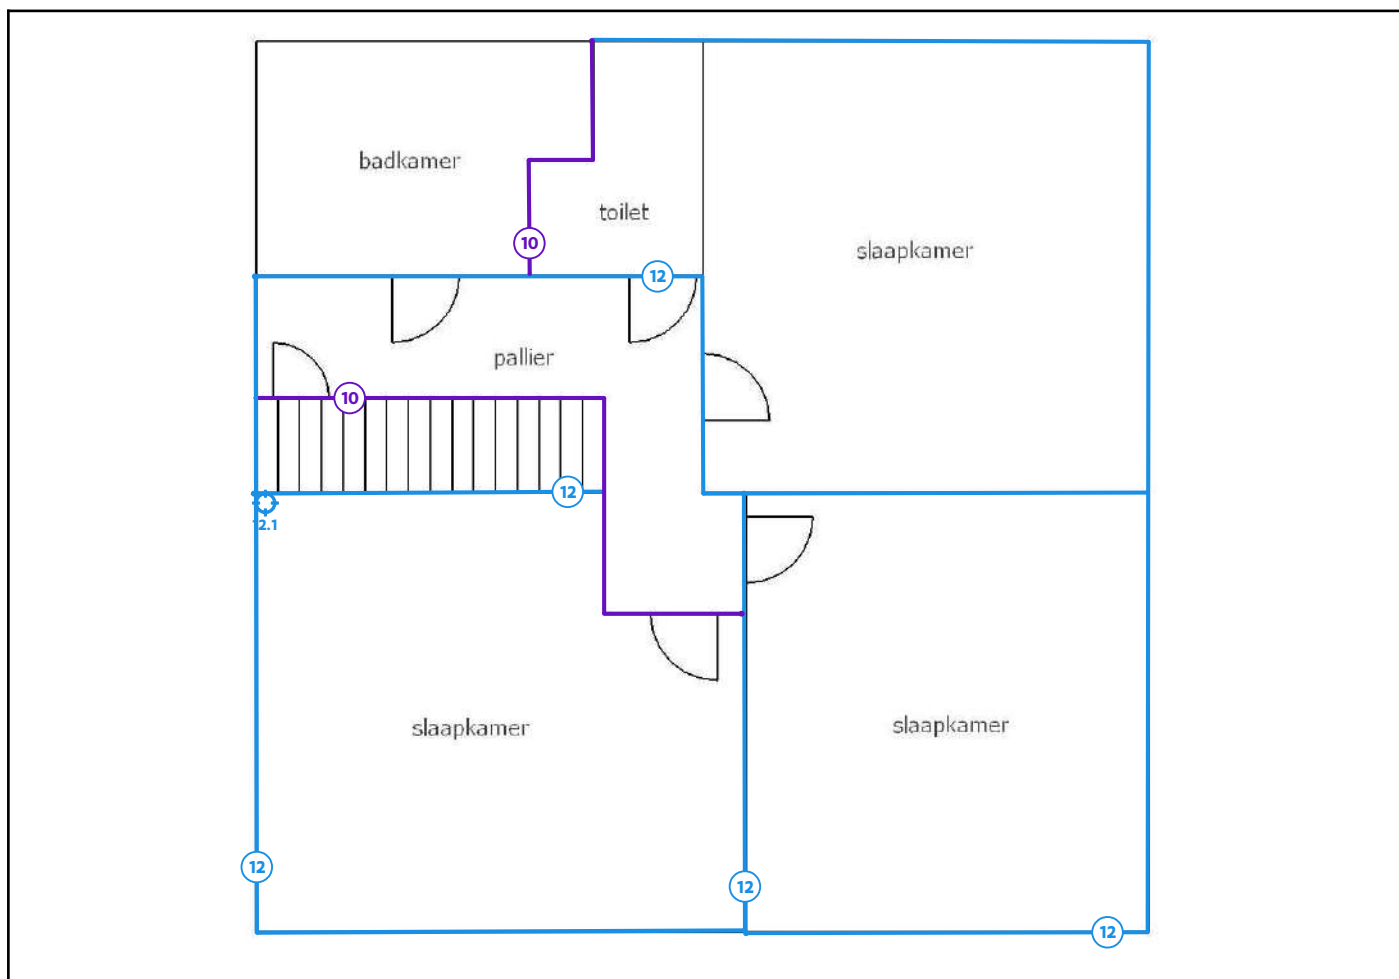
Plan 1.6: grondplan 1ste verdieping

Beschrijving	Type	Actie
10. Valse wanden gyproc	Advies	-
12. Pleisterwerk muren	Geen asbest	-
12.1 Code: MO1	Mengmonster	-

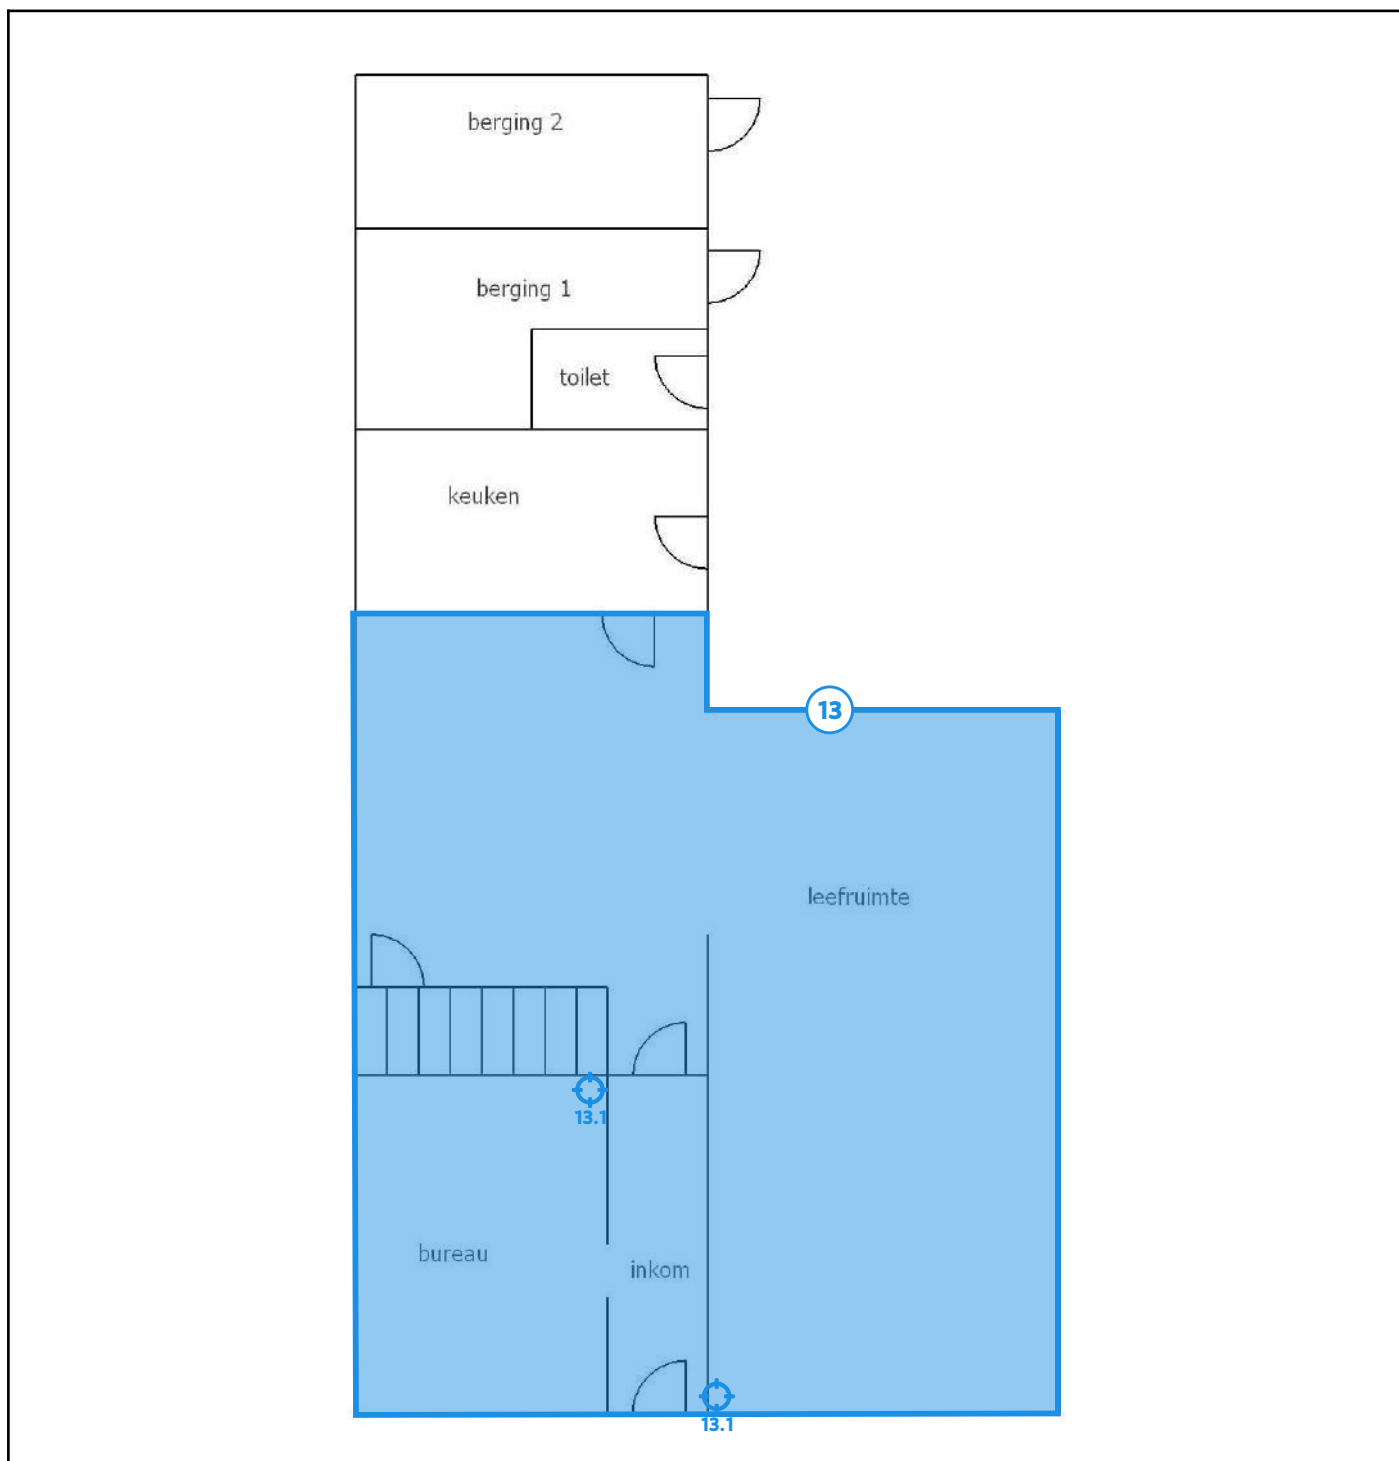
Plan 1.7: grondplan gelijkvloers

Beschrijving	Type	Actie
13. Pleisterwerk plafond	Geen asbest	-
13.1 Code: MO2	Mengmonster	-

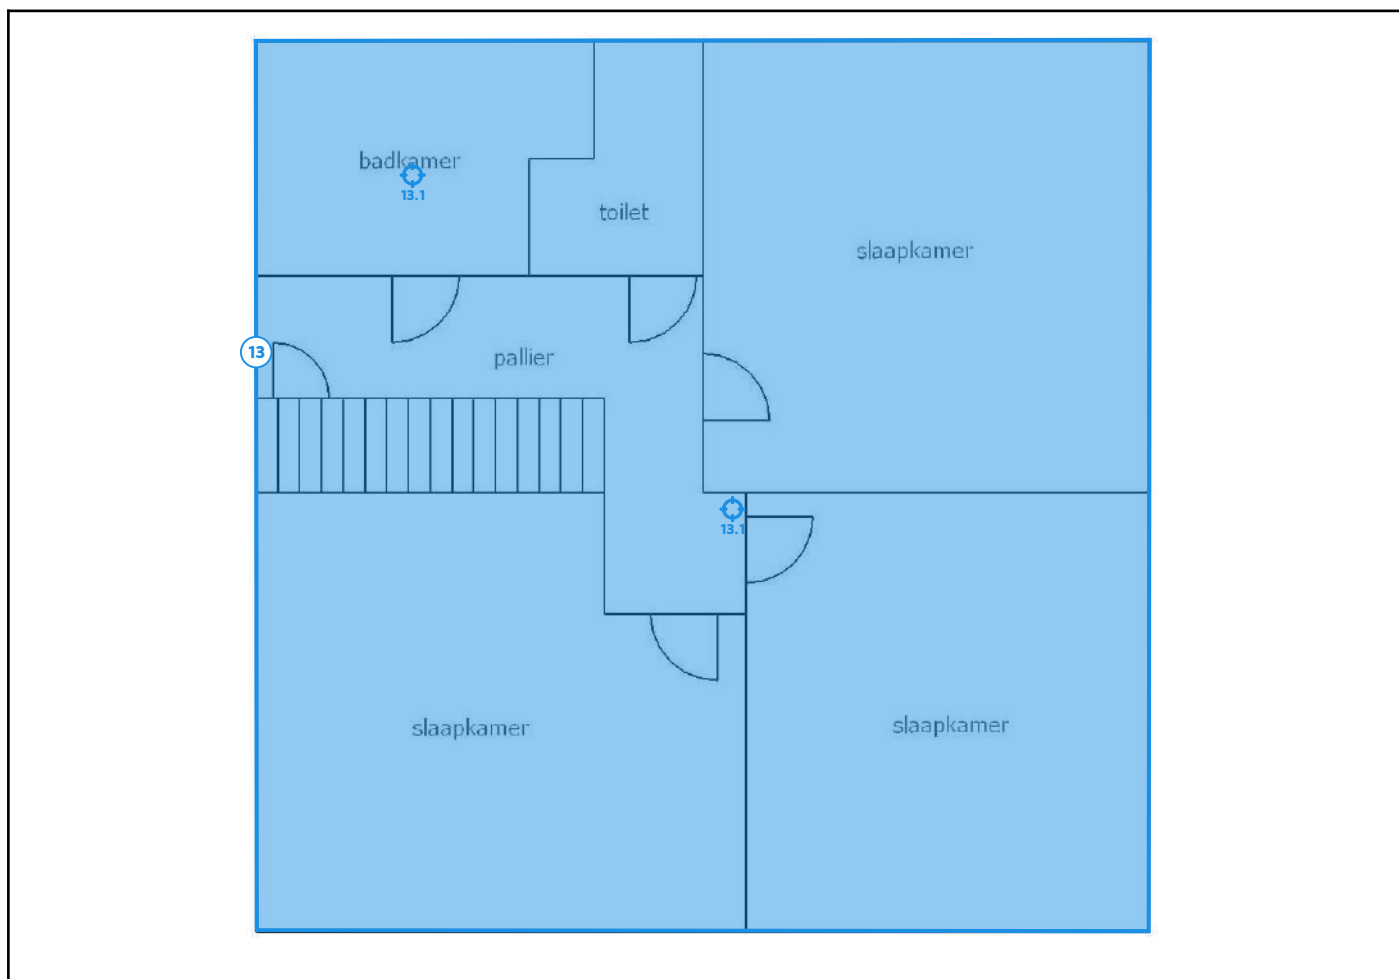
Plan 1.8: grondplan 1ste verdieping

Beschrijving	Type	Actie
13. Pleisterwerk plafond	Geen asbest	-
13.1 Code: MO2	Mengmonster	-

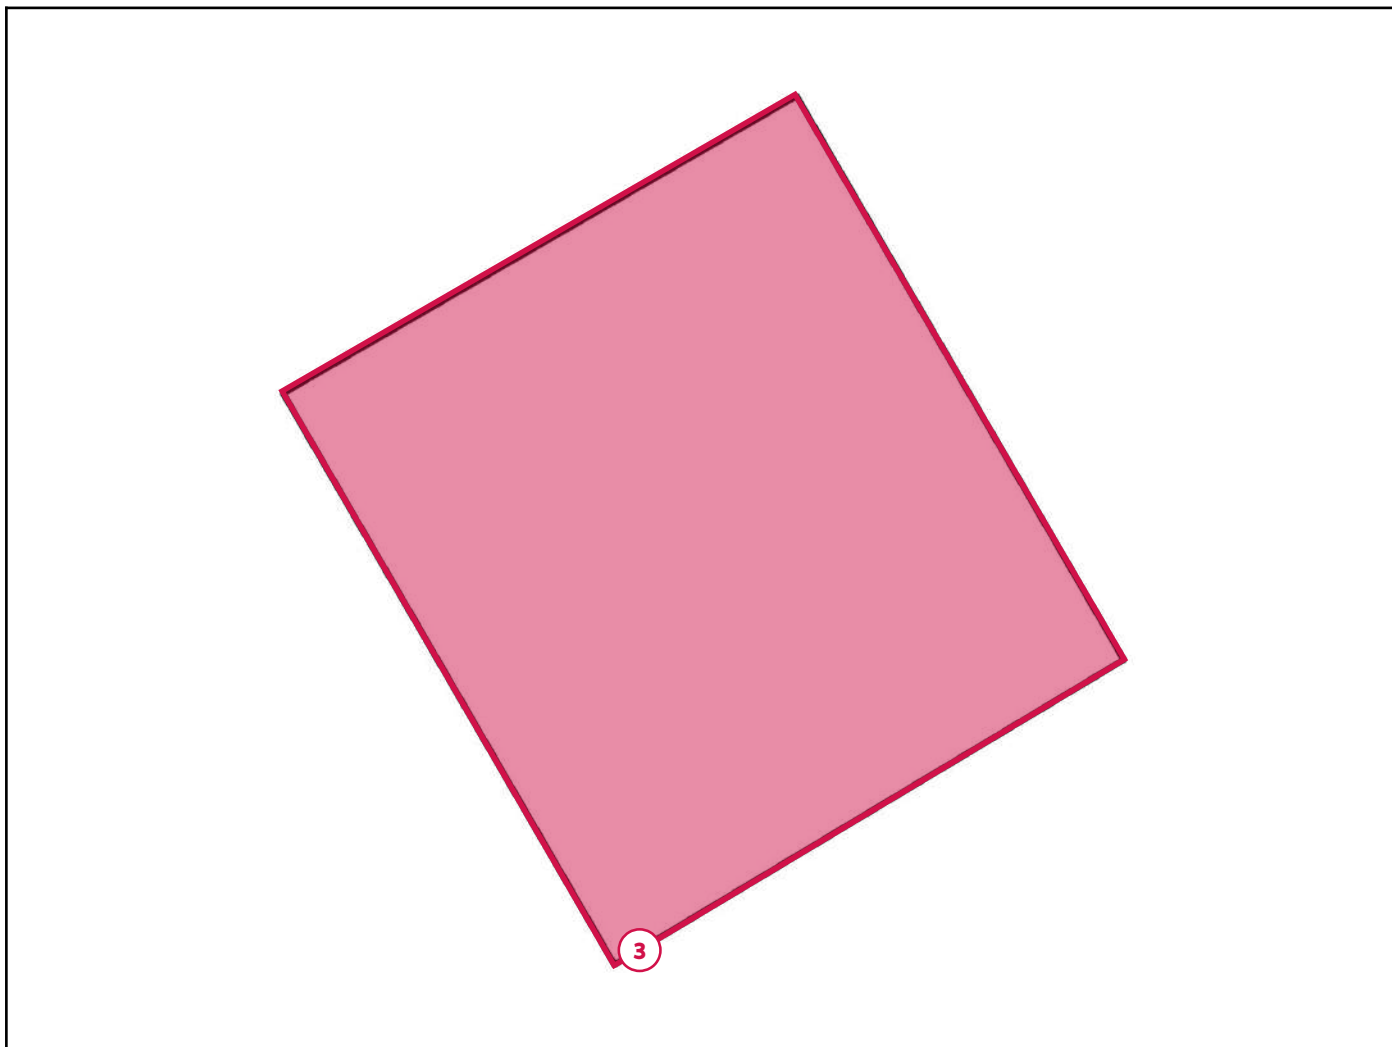
Plan 2.1: Tuinhuis 1 plan

Beschrijving	Type	Actie
3. Asbestcement golfplaten dak tuinhuis 1	Asbestmateriaal	Dringend verwijderen

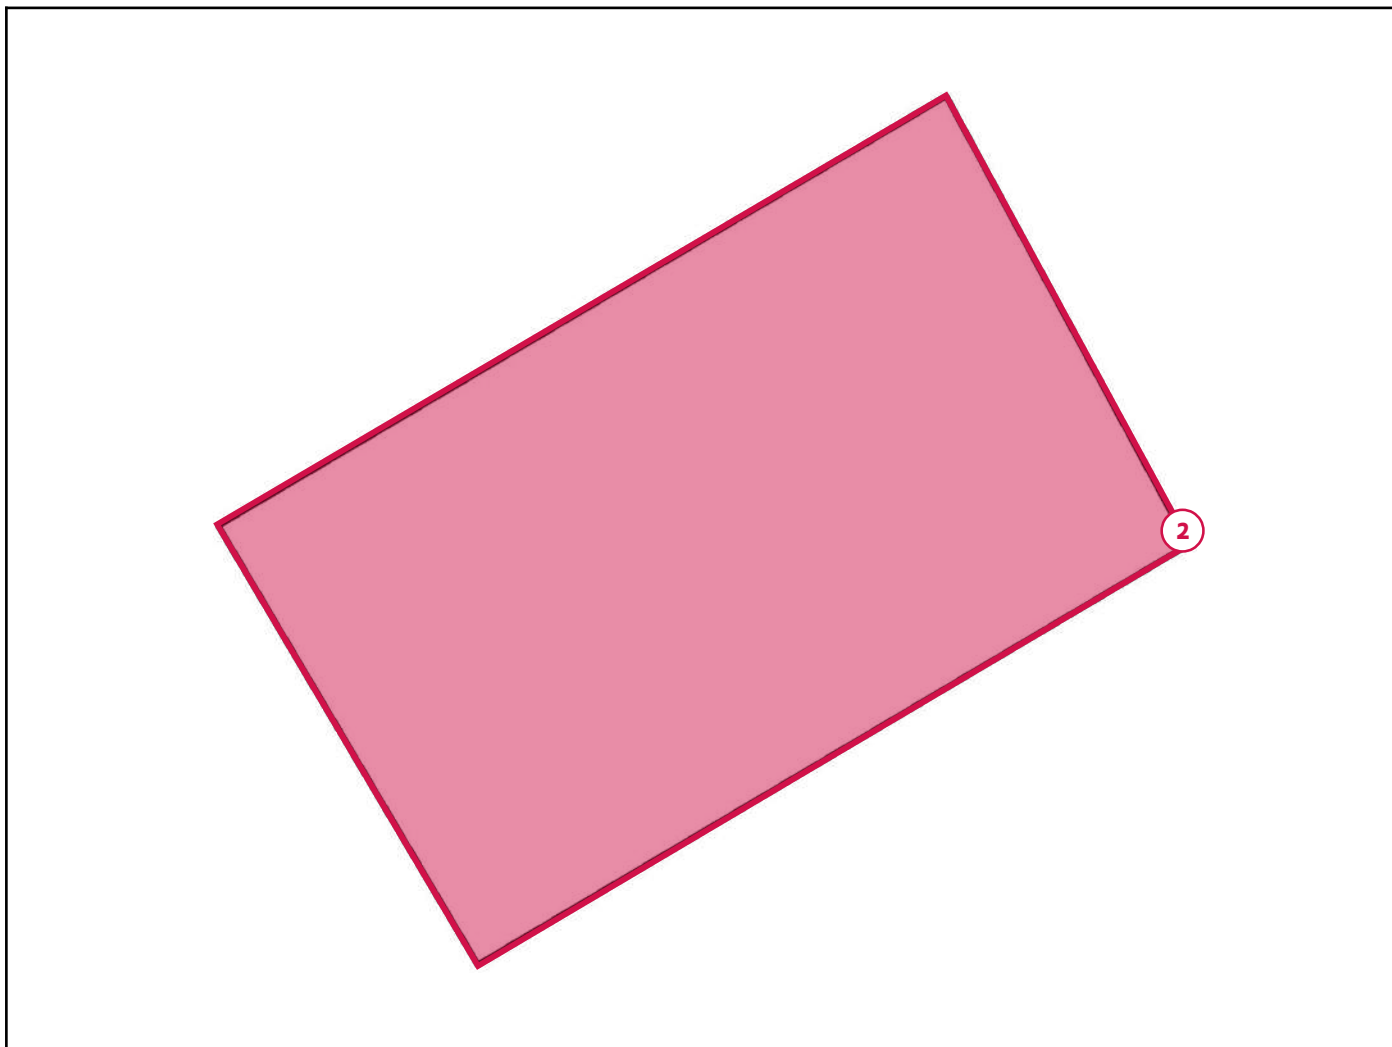
Plan 3.1: Tuinhuis 2

Beschrijving	Type	Actie
2. Asbestcement golfplaten dak tuinhuis 2	Asbestmateriaal	Dringend verwijderen

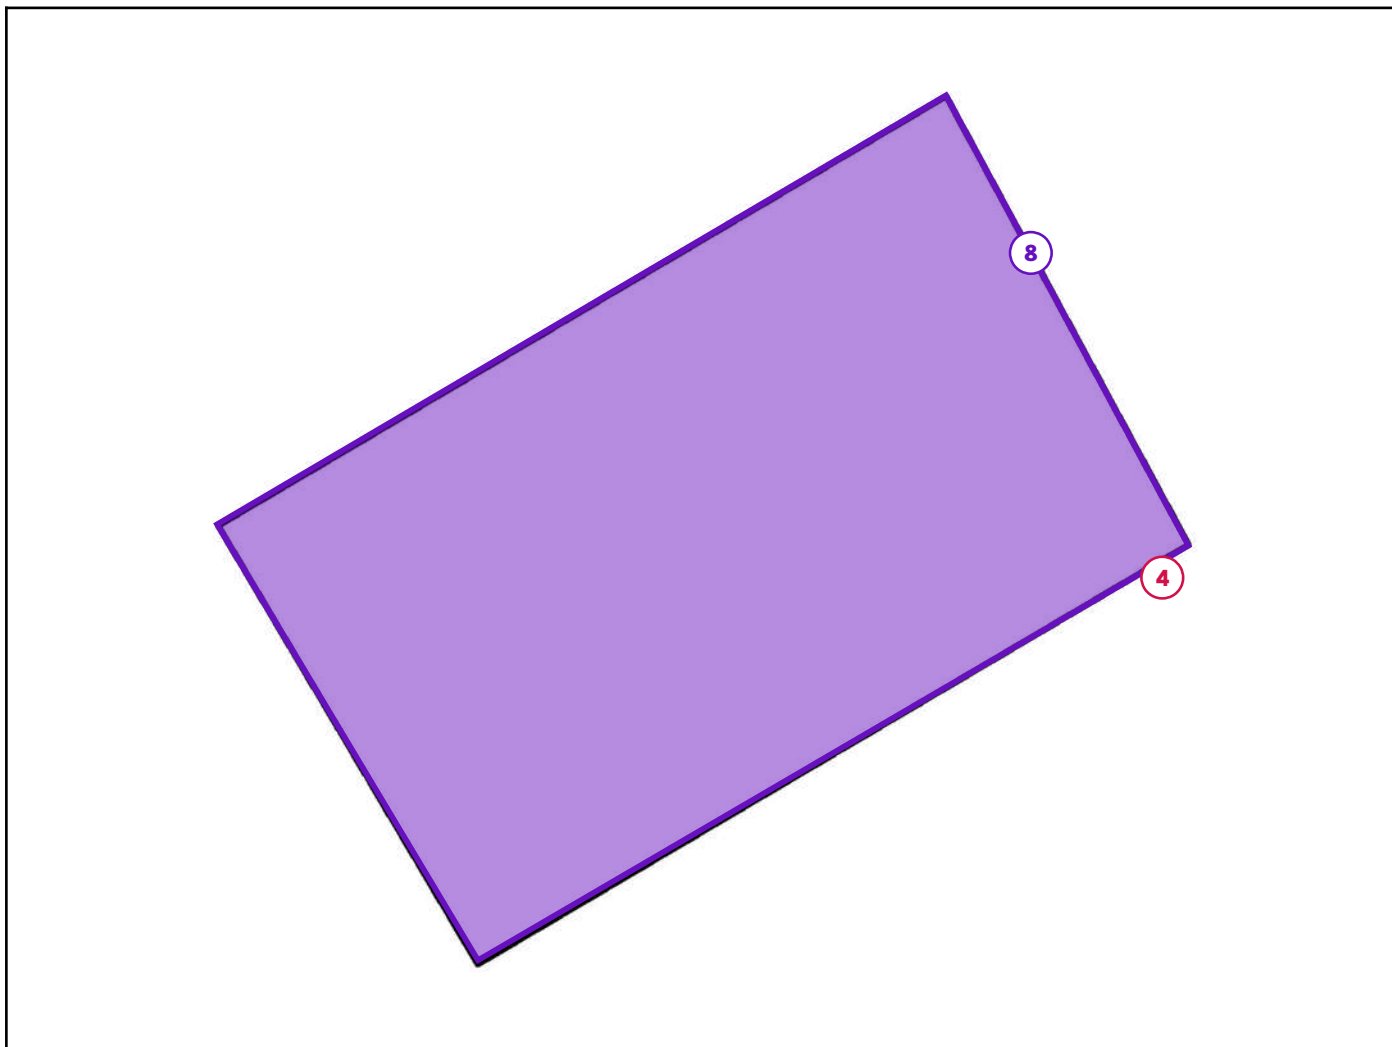
Plan 3.2: Tuinhuis 2

Beschrijving	Type	Actie
4. Stuk asbestcement golfplaat	Asbestmateriaal	Dringend verwijderen
8. Overwoekerde vegetatie tuinhuis 2	Beperking	-
