Asbestinventarisatetest

Oostveldstraat 187, 9900 Eeklo

Attestnummer : 20240517-000232.000

Uitgegeven op : 17.05.2024

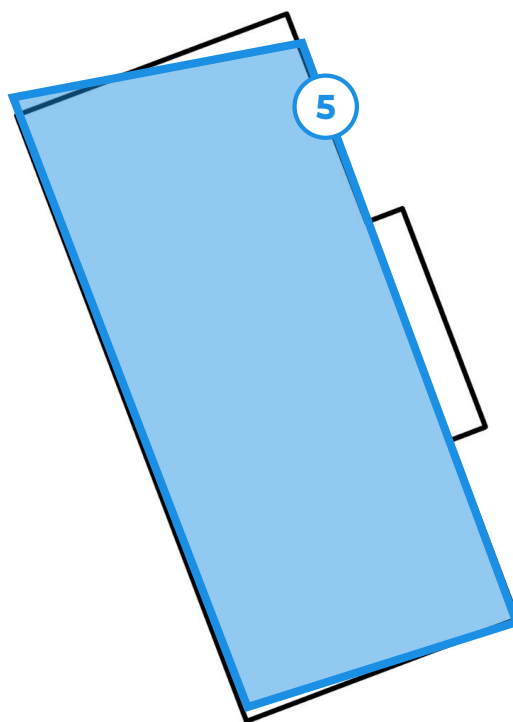
Plan 1.1: Hoofdgebouw plan

muren zijn bepleisterd.
alle ramen bevatten silicone.

Beschrijving	Type	Actie
3. mastiek ramen	Advies	-
5. plafondpleister	Geen asbest	-
8. muurpleister	Geen asbest	-

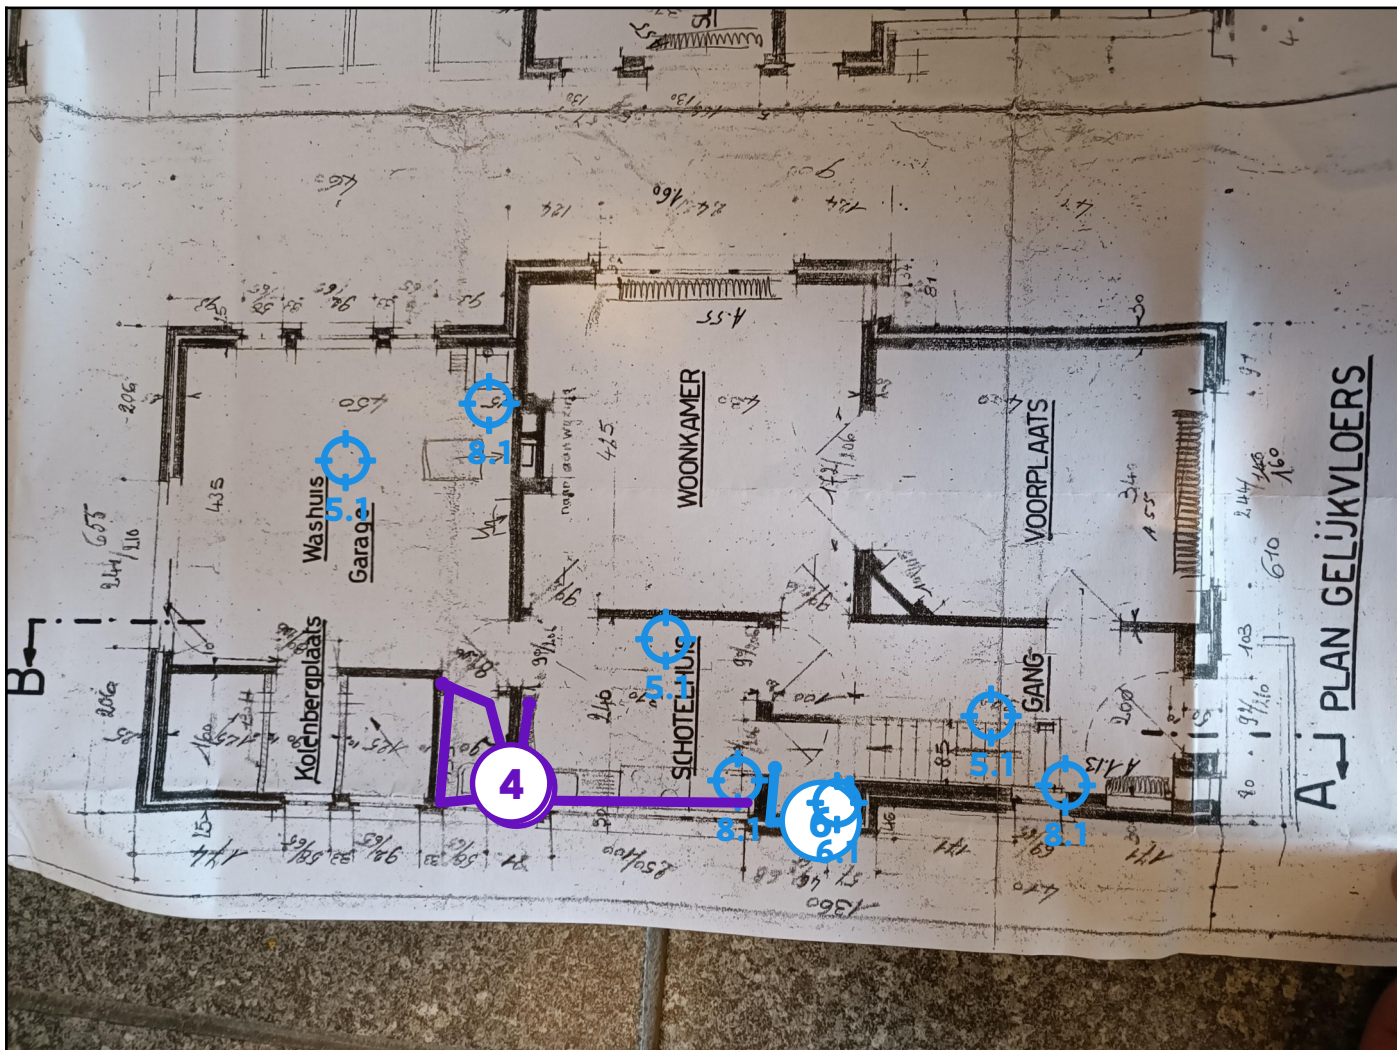
Plan 1.2: glv

Beschrijving	Type	Actie
4. faience lijm	Advies	-
5. plafondpleister	Geen asbest	-
5.1 Code: 02	Mengmonster	-
6. vloerzeil keldermuur	Geen asbest	-
6.1 Code: 04	Puntmonster	-
8. muurpleister	Geen asbest	-
8.1 Code: 01	Mengmonster	-

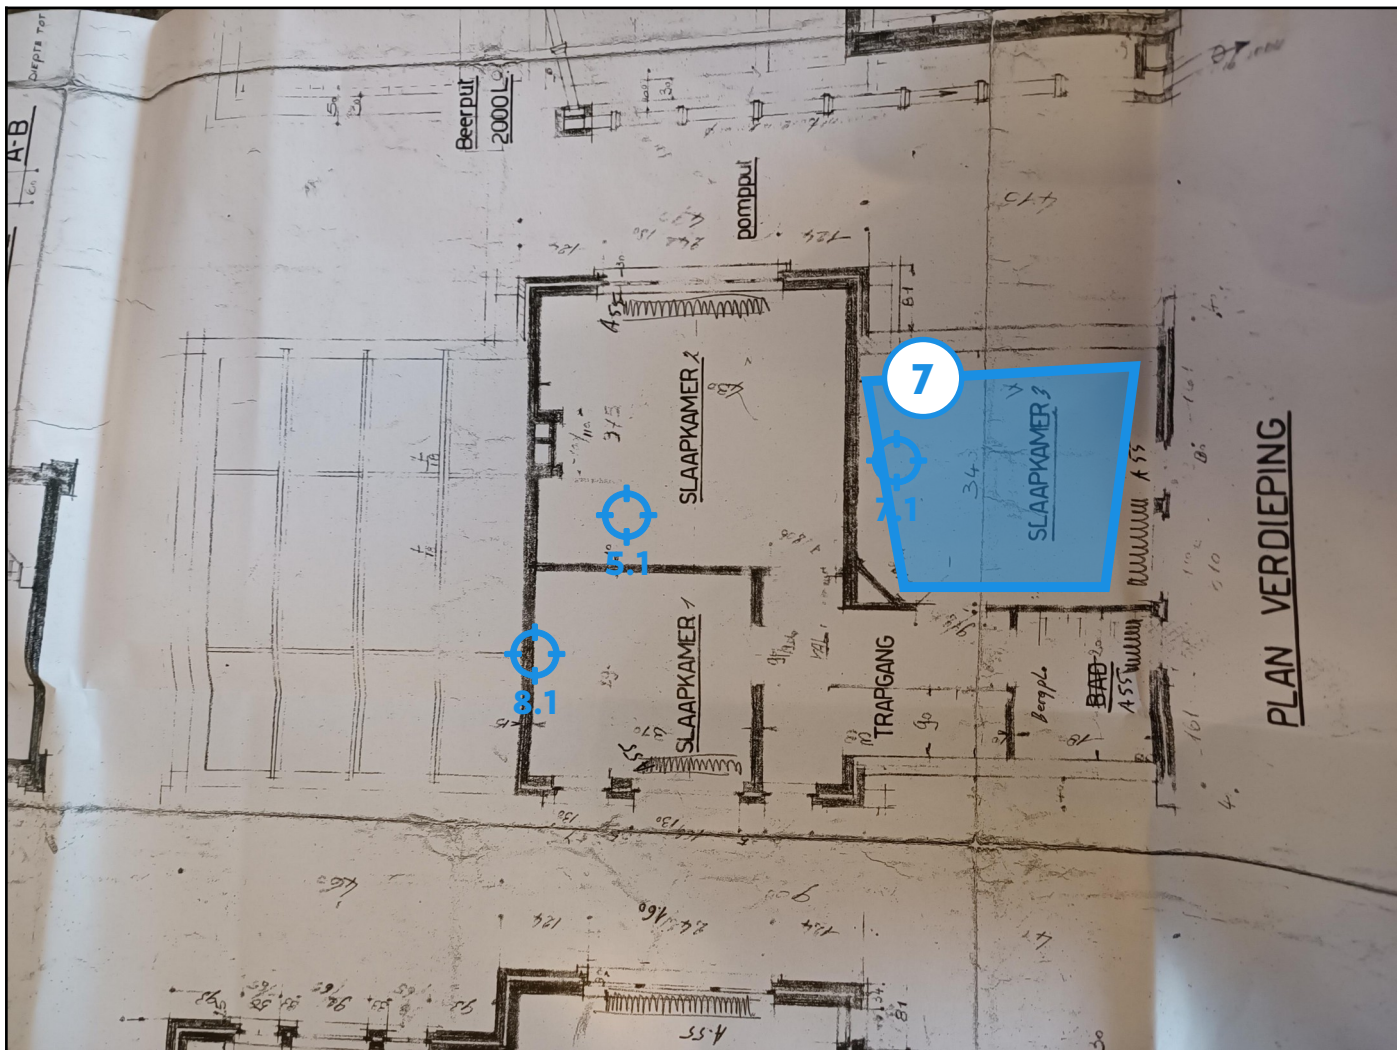
Plan 1.3: vd1

Beschrijving	Type	Actie
5. plafondpleister	Geen asbest	-
5.1 Code: 02	Mengmonster	-
7. vloerzeil slaapkamer	Geen asbest	-
7.1 Code: 03	Puntmonster	-
8. muurpleister	Geen asbest	-
8.1 Code: 01	Mengmonster	-
