Asbestinventarisatetest

Poelkappellestraat 44, 8920 Langemark-Poelkapelle

Attestnummer : 20240521-000054.000

Uitgegeven op : 21.05.2024

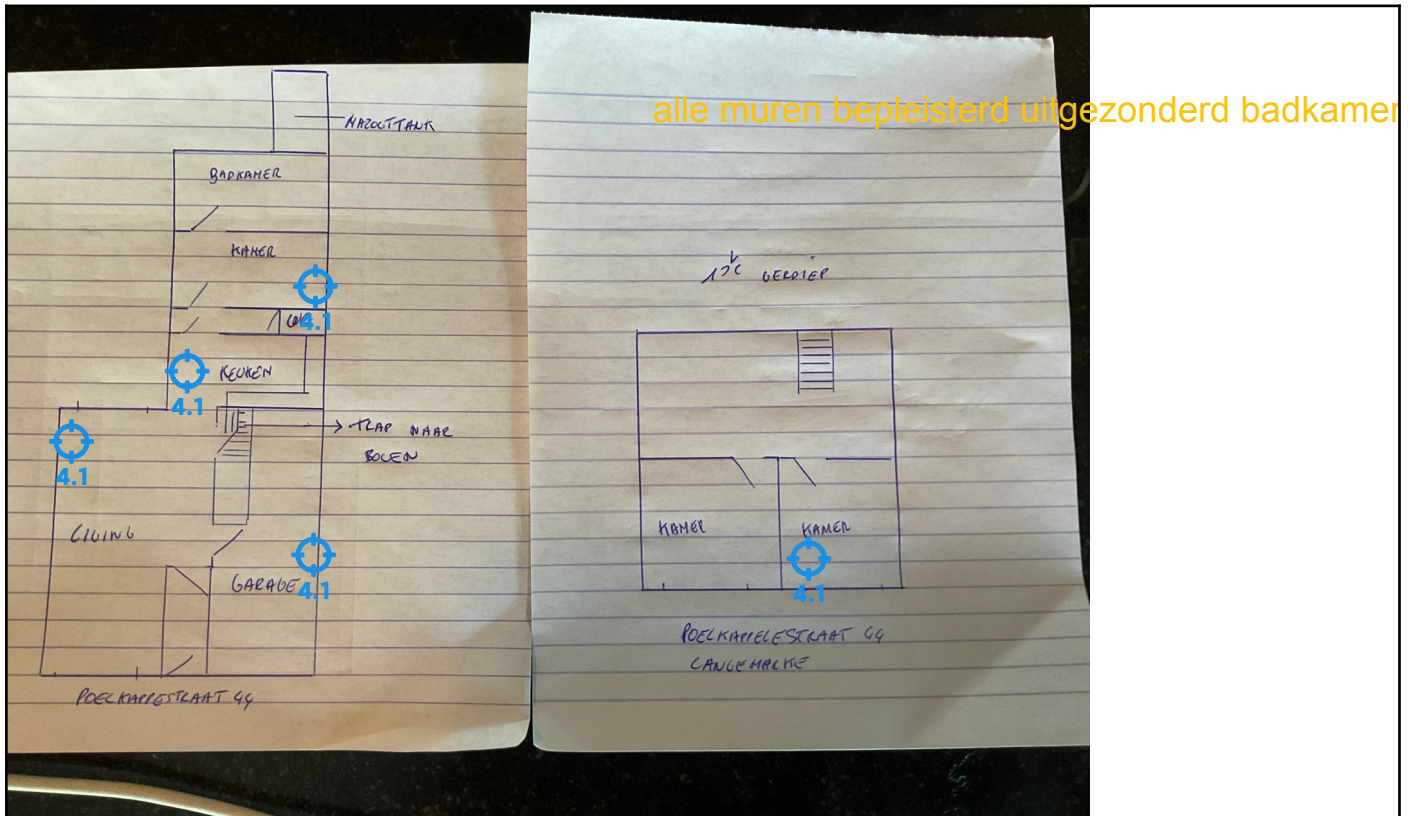
Plan 1.1: Grondplan pleister muren

Beschrijving	Type	Actie
4. Pleister muren	Geen asbest	-
4.1 Code: 2431437-01	Mengmonster	-

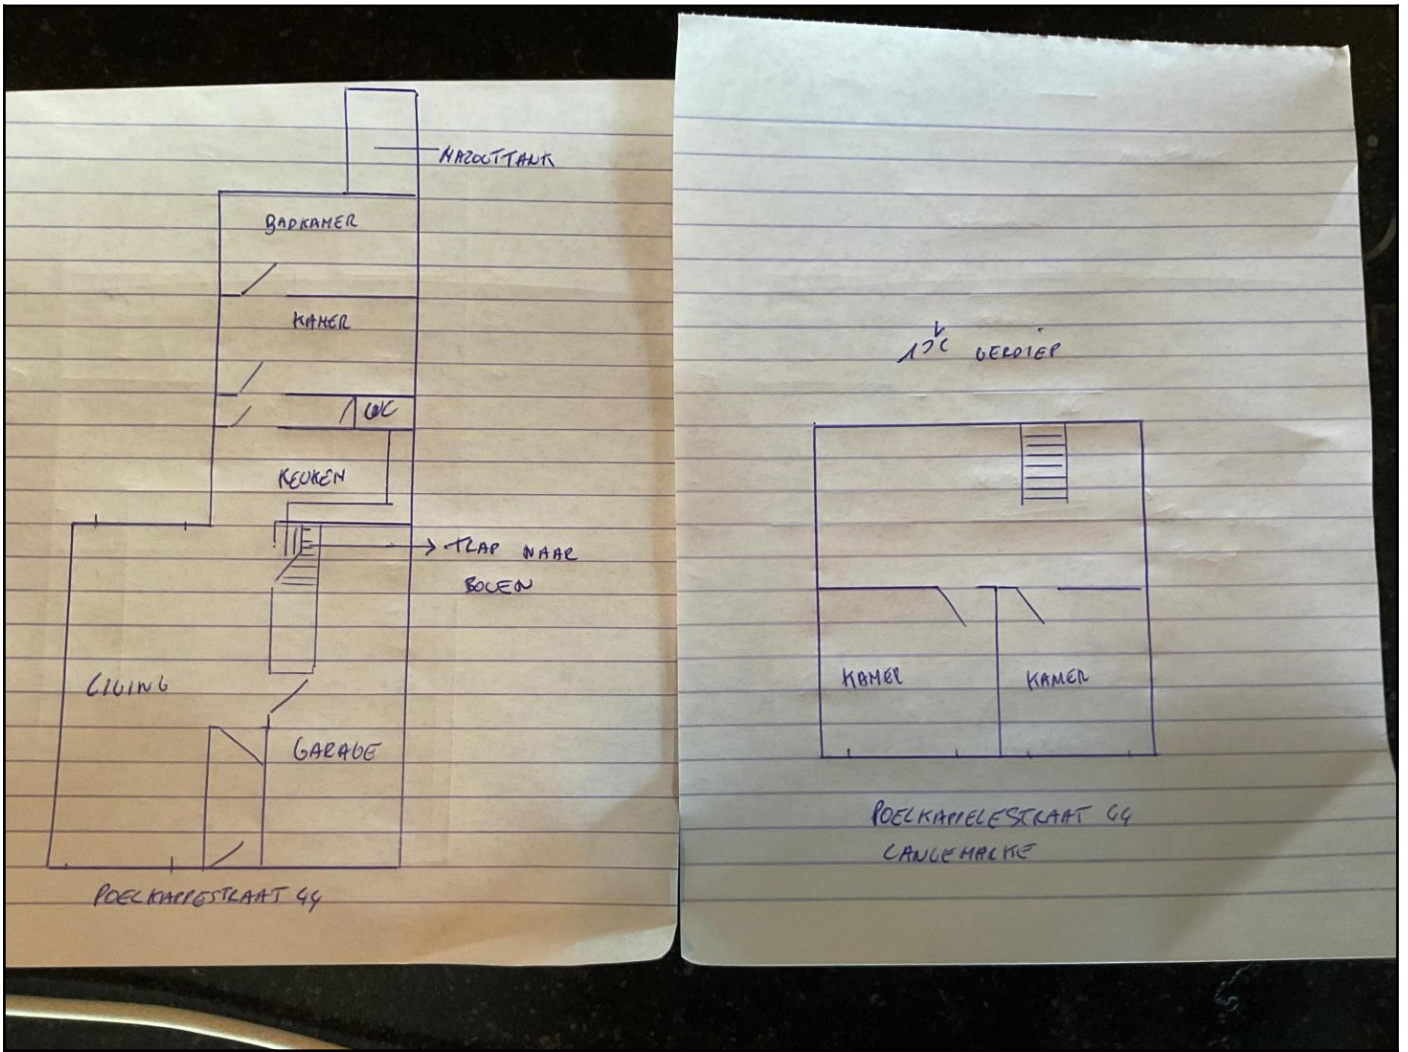
Plan 1.4: Dichtingen buizen - gasketel

Beschrijving	Type	Actie
1. Rook kanaal	Asbestmateriaal	Verwijderen
3. Dichtingen	Advies	-

- Eenvoudige handelingen: mag via doe-het-zelf of door werknemer(s) met opleidingsattest eenvoudige handelingen
Bevochtigen vooraleer afbraak van het rookkanaal - NIET in slijpen storten of breken van de buis - gebruik beschermende wegwercoverall mondmasker ffp3 en handschoenen - raadpleeg containerpark omtrent verpakking (gesloten dubbele verpakking) en vervoersvoorwaarden - bij twijfel raadpleeg dakwerker
