# Asbestinventarisatetest

Breempotstraat 475, 1800 Vilvoorde

Attestnummer : 20240522-000123.000

Uitgegeven op : 22.05.2024

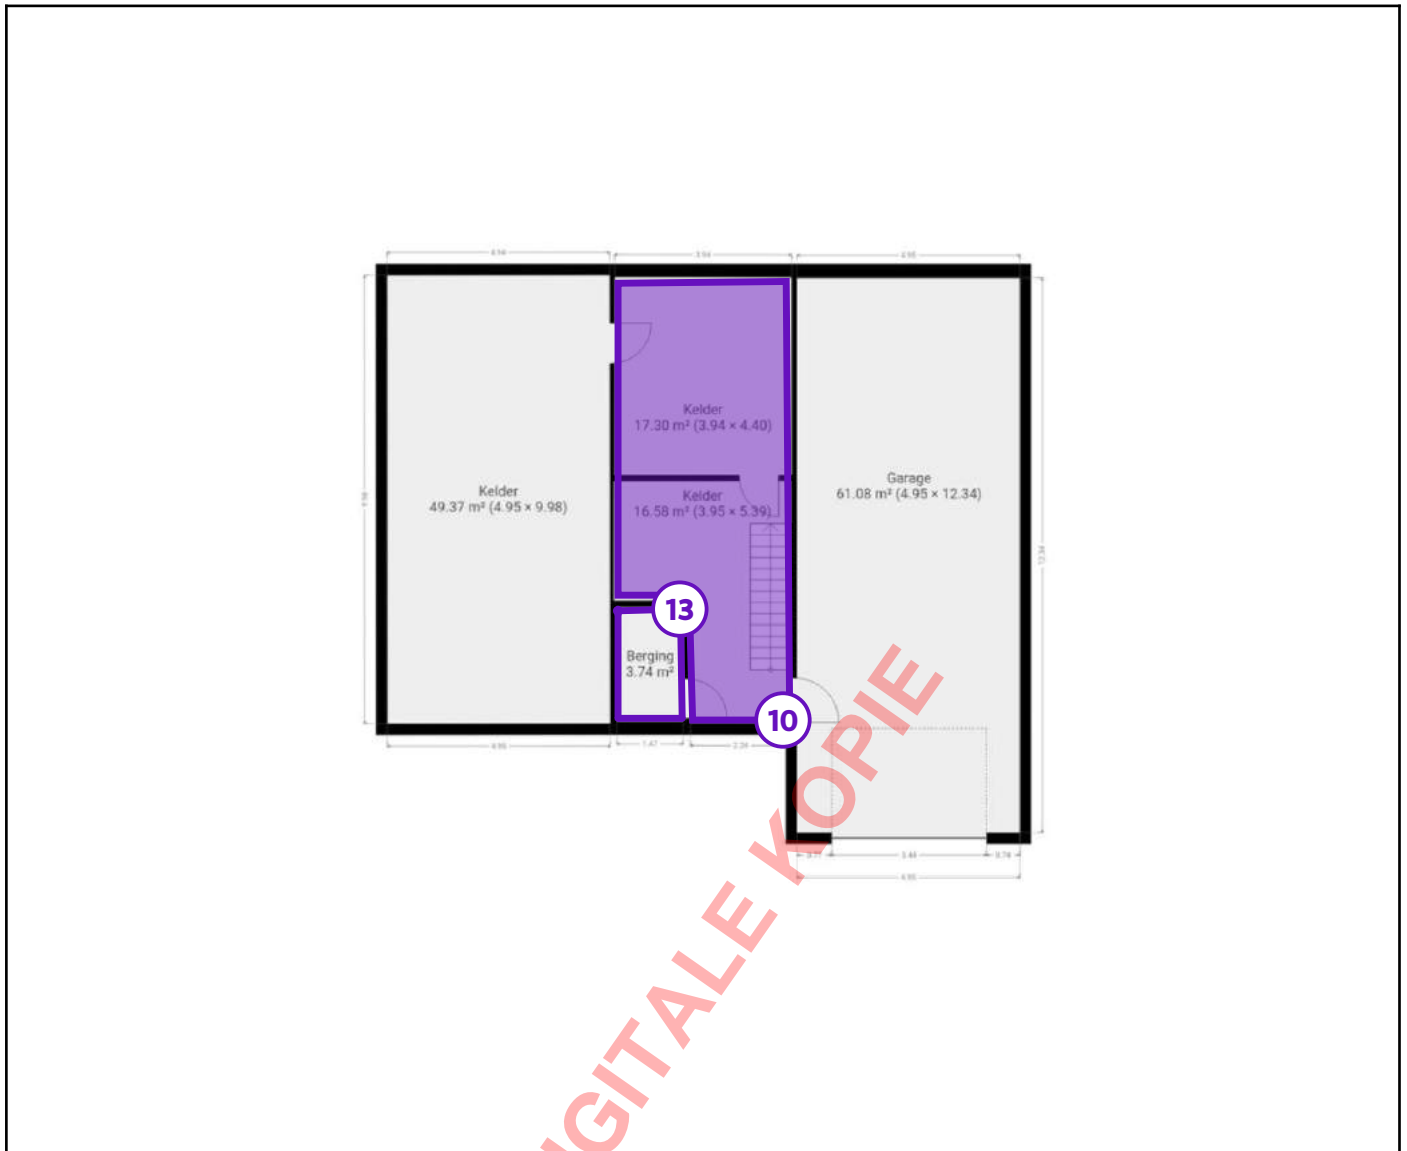
## Plan 1.4: Grondplan -1

Beschrijving	Type	Actie
10. Vinylvloer - Kelder	Advies	-
13. Onderliggende lagen - Keuken/Badkamer/WC	Advies	-

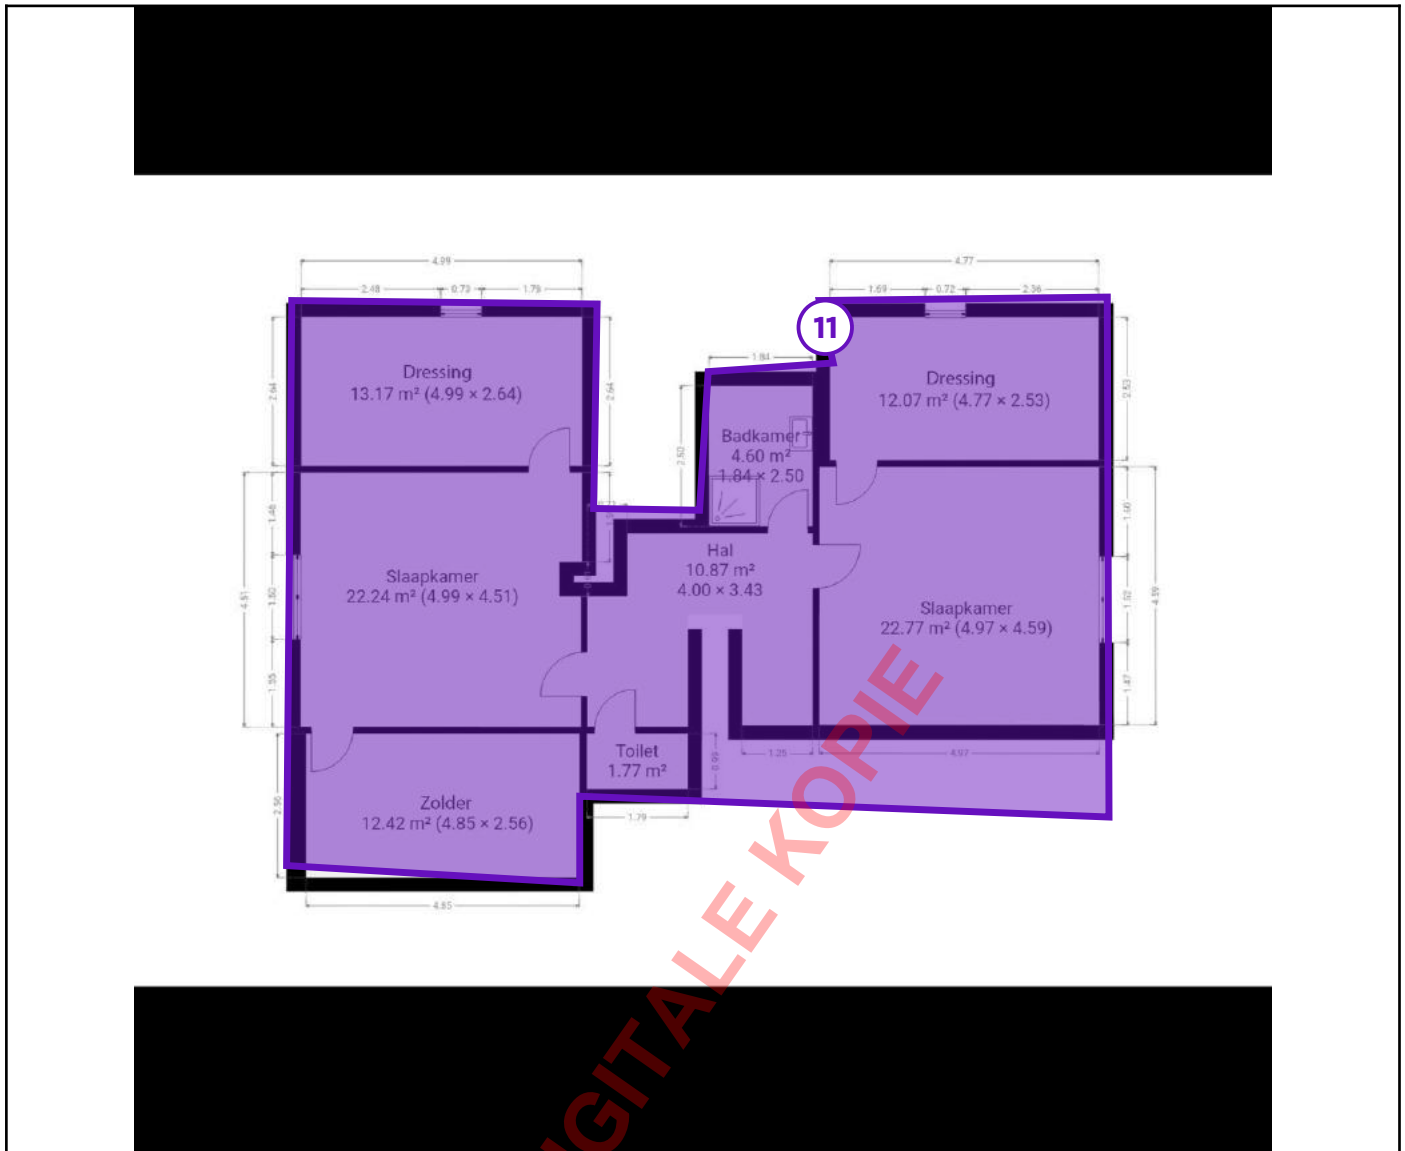
## Plan 1.10: Grondplan +1

Beschrijving	Type	Actie
11. Onderdak	Advies	-

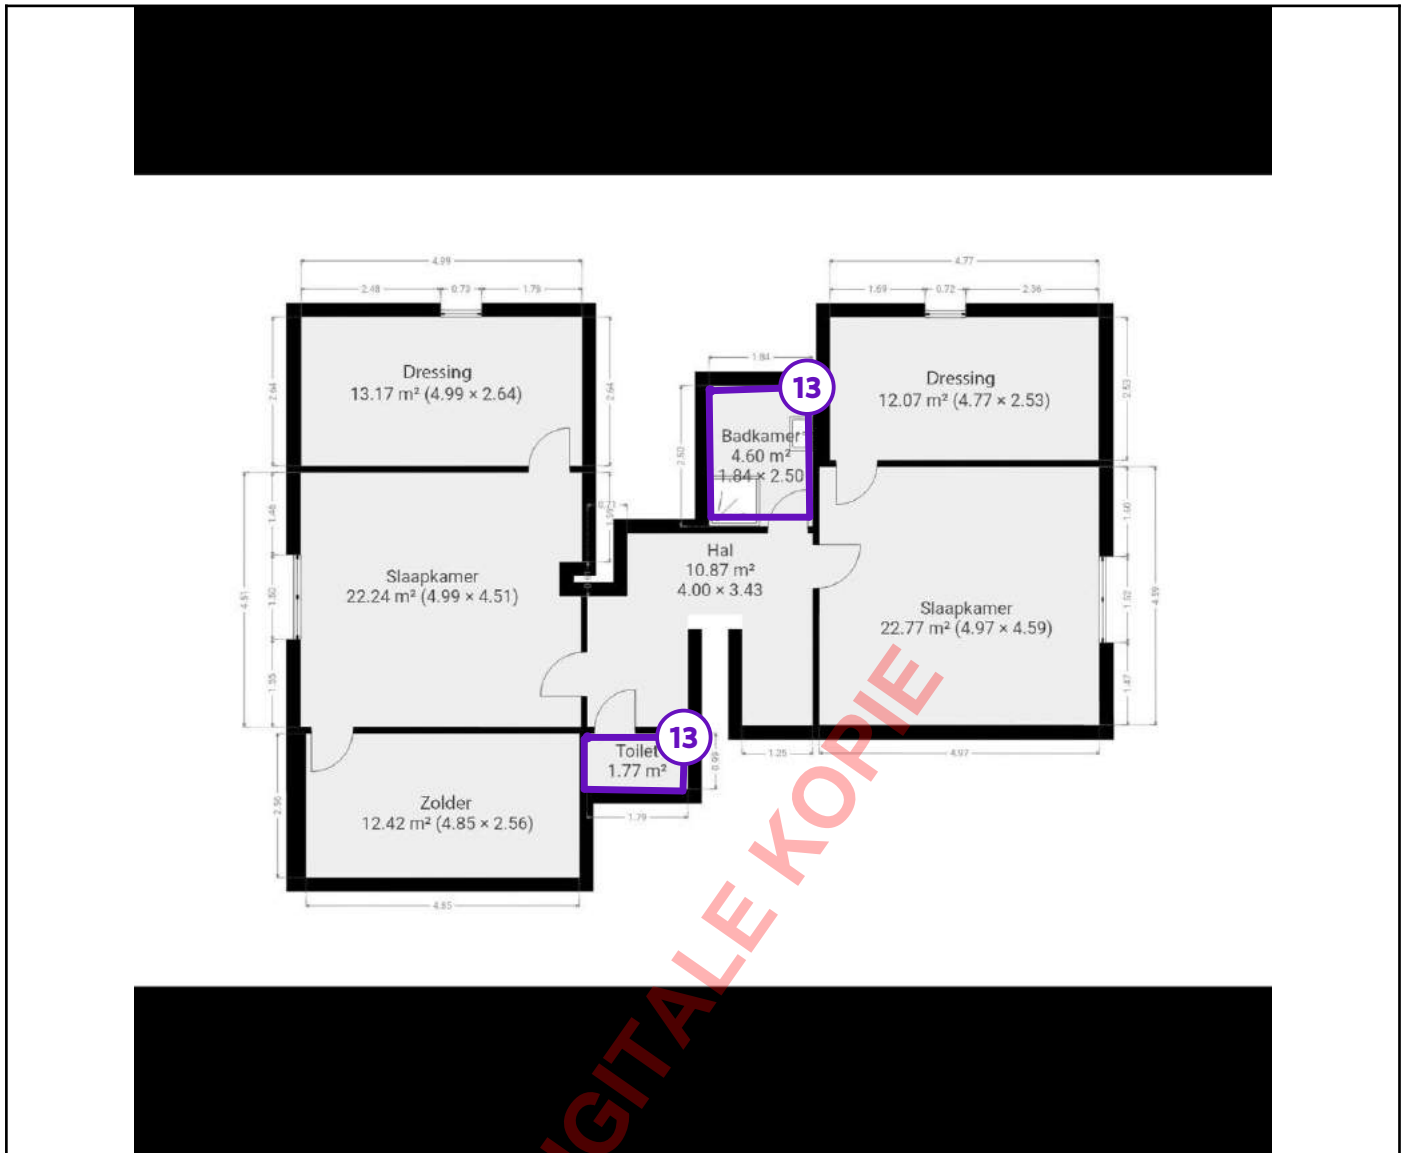
## Plan 1.12: Grondplan +1

Beschrijving	Type	Actie
13. Onderliggende lagen - Keuken/Badkamer/WC	Advies	-

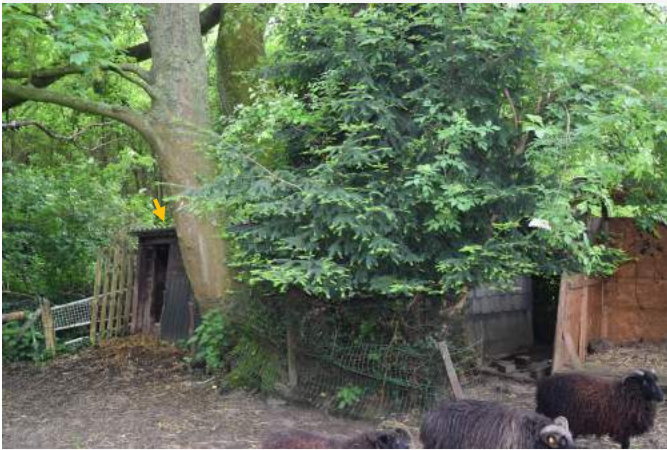
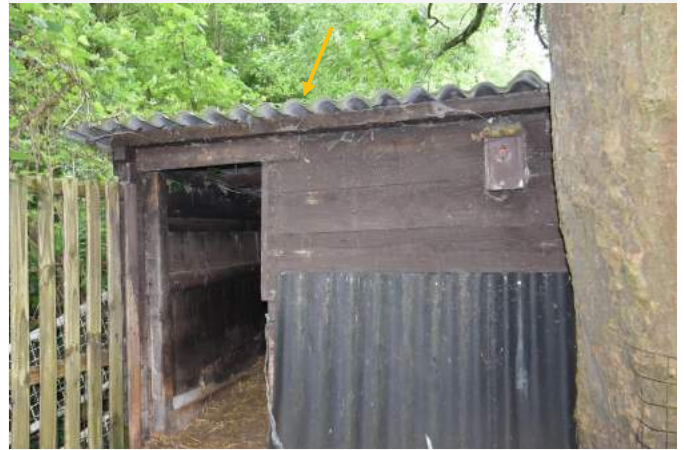
<b>Asbestmateriaal</b>	Dak- en gevelbekleding - Lei, shingle
<b>Bindmiddel van asbestmateriaal</b>	Cement
<b>Gebondenheid op basis van bindmiddel</b>	Hecht
<b>Hoeveelheid (oppervlakte - aantal)</b>	<ul style="list-style-type: none"><li>• 4,00 m<sup>2</sup> - 1 stuk</li></ul>
<b>Totale oppervlakte</b>	4,00 m <sup>2</sup>
<b>Eenvoudig bereikbaar</b>	Ja
<b>Bevestigingswijze</b>	<ul style="list-style-type: none"><li>• Geklemd</li><li>• Genageld, geniet</li></ul>
<b>Identificatiemethode</b>	Vaststelling zonder monstername
<b>Destructieve handeling voor identificatie</b>	Nee

In binnenruimtes mag u alleen hechtgebonden asbest verwijderen dat niet beschadigd is. Dat betekent dat het materiaal volledig intact is en er geen vrije asbestvezels zichtbaar zijn. Opgelet: ook tijdens het verwijderen moet het asbest intact blijven. Bijgevolg dient men de toepassing dus te verwijderen zonder te breken of schade toe te brengen (in hun geheel). Indien dit niet mogelijk is mag je de asbest-toepassing niet zelf verwijderen en dien je een erkend verwijderaar aan te spreken.

Bevochtig/fixeer het materiaal voor de verwijdering en sla het nadien op in een gesloten dubbele verpakking met asbeststicker. Contacteer uw recyclagepark voor een correcte inlevering of schakel een erkend verwijderaar in.
