Asbestinventarisatetest

Edingseweg 226, 9500 Geraardsbergen

Attestnummer : 20230427-000454.000

Niet-asbestveilig

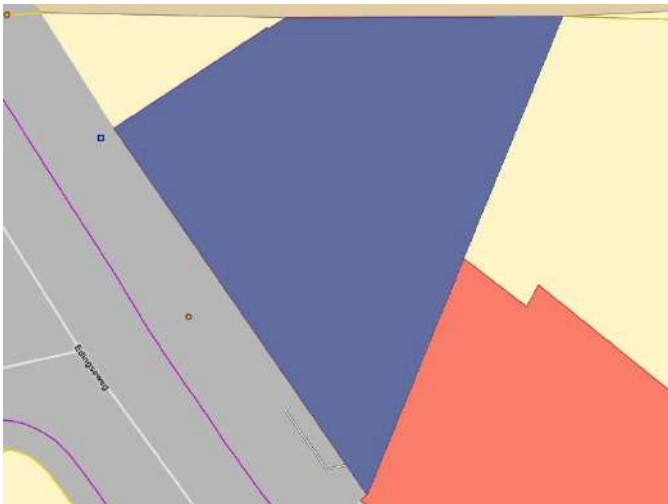
Zone 1: Hoofdgebouw

1. Golfplaten dak	Asbestmateriaal	Dringend verwijderen
2. Schouw	Asbestmateriaal	Verwijderen
3. Roofing	Asbestmateriaal	Zorgvuldig beheren
4. Vinyl tegels verdiep	Asbestmateriaal	Zorgvuldig beheren
4.1 Code: MM03	Puntmonster	-
5. Buis	Asbestmateriaal	Zorgvuldig beheren
6. Plafond tegels	Geen asbest	-
6.1 Code: MM04	Puntmonster	-
7. Pleisterwerk plafond	Geen asbest	-
7.1 Code: MM02	Mengmonster	-
8. Pleisterwerk muren	Geen asbest	-
8.1 Code: MM01	Mengmonster	-

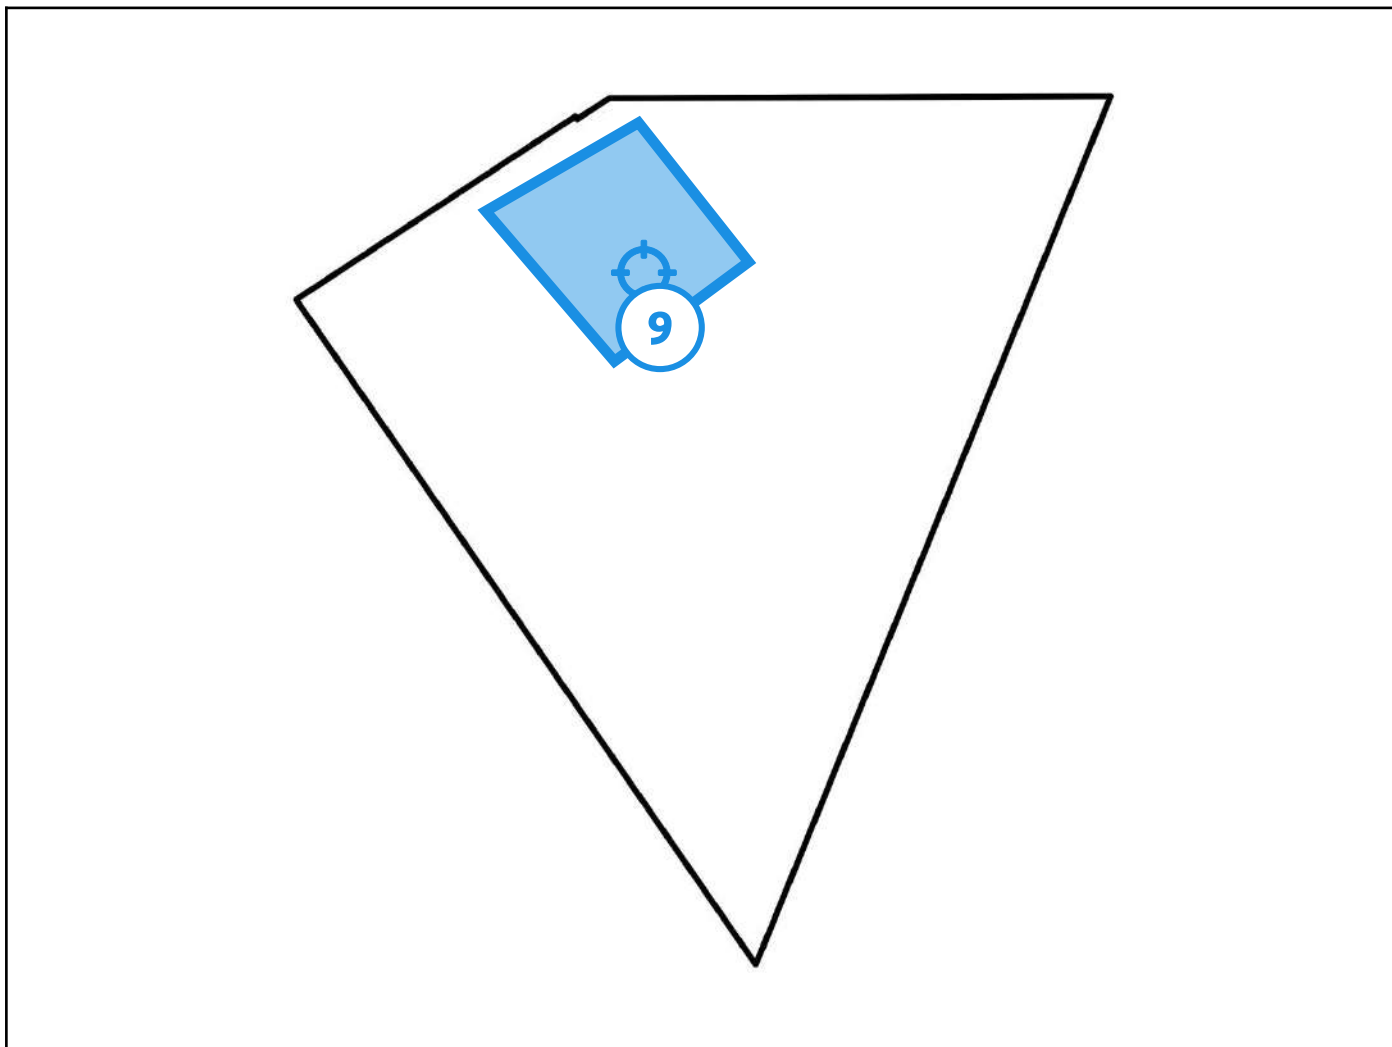
Plan 1.3: Zolder

Beschrijving	Type	Actie
9. Vloerzeil zolder	Geen asbest	-
9.1 Code: MM05	Puntmonster	-
