# Asbestinventarisatetest

Watertorenlaan 31, 1930 Zaventem

Attestnummer : 20241219-000201.001

Uitgegeven op : 20.12.2024

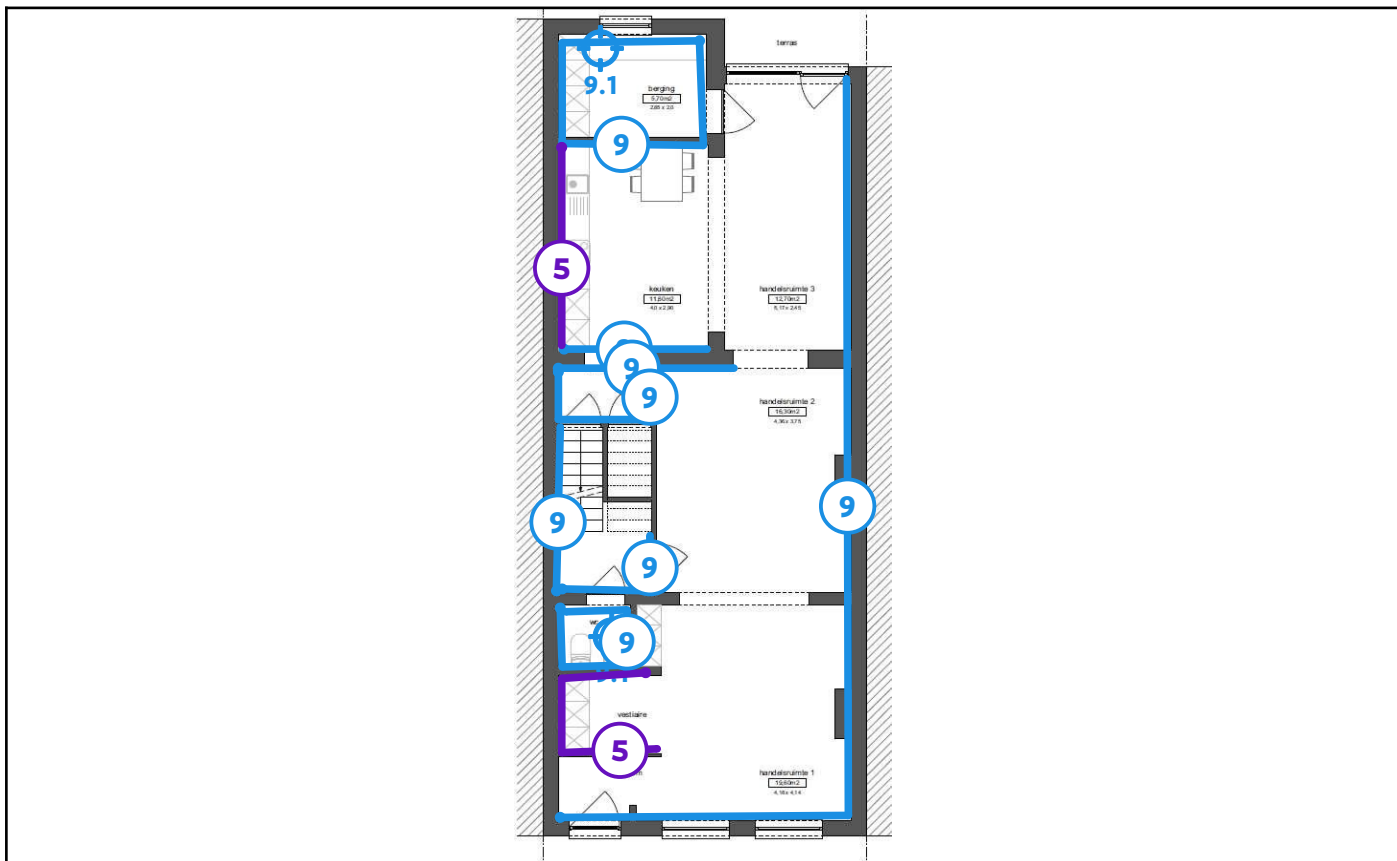
## Plan 1.3: Gelijkvloers

Beschrijving	Type	Actie
5. Valse wanden	Advies	-
9. Muurpleister	Geen asbest	-
9.1 Code: 1	Mengmonster	-

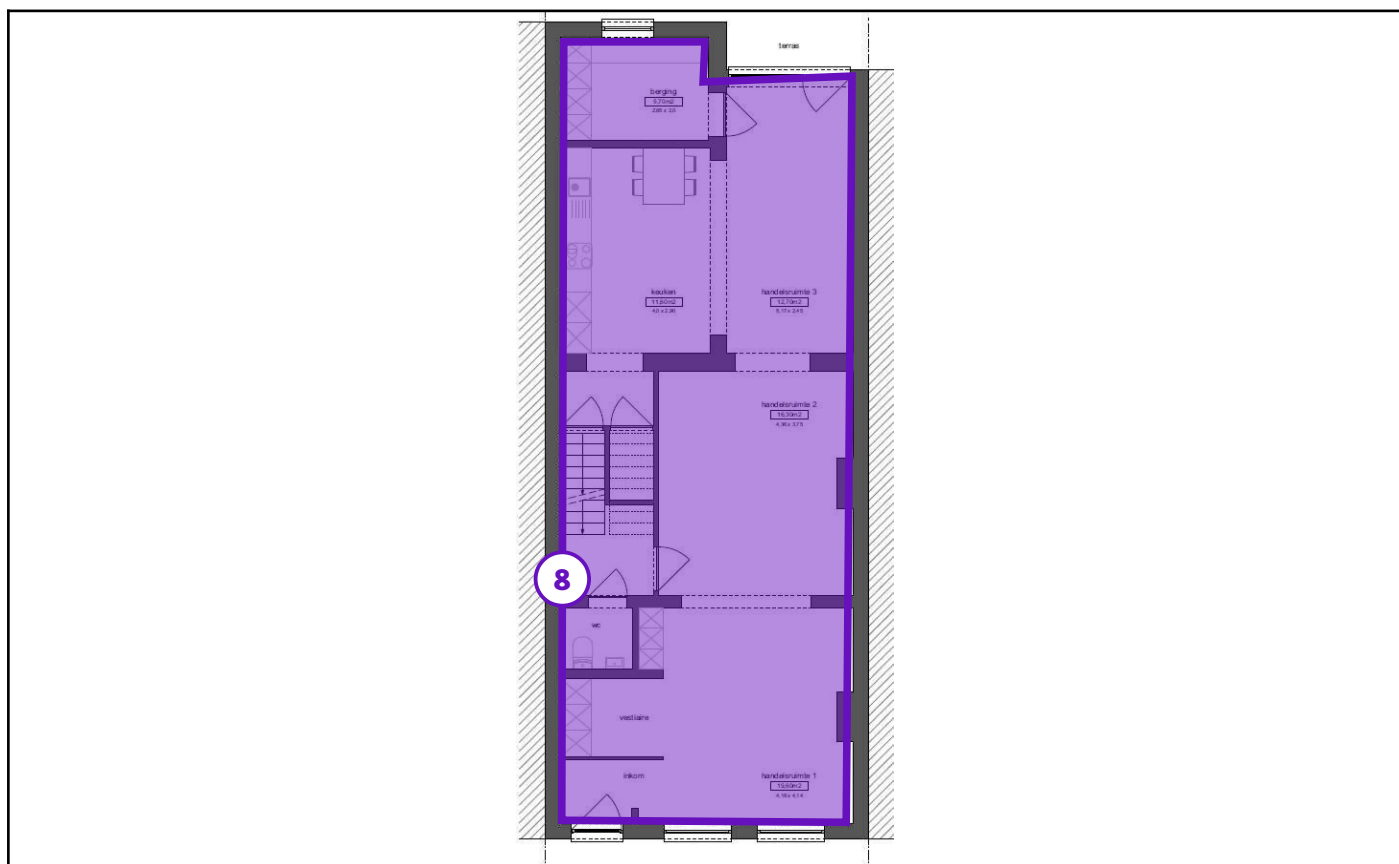
## Plan 1.4: Gelijkvloers

Beschrijving	Type	Actie
8. valse plafonds	Advies	-

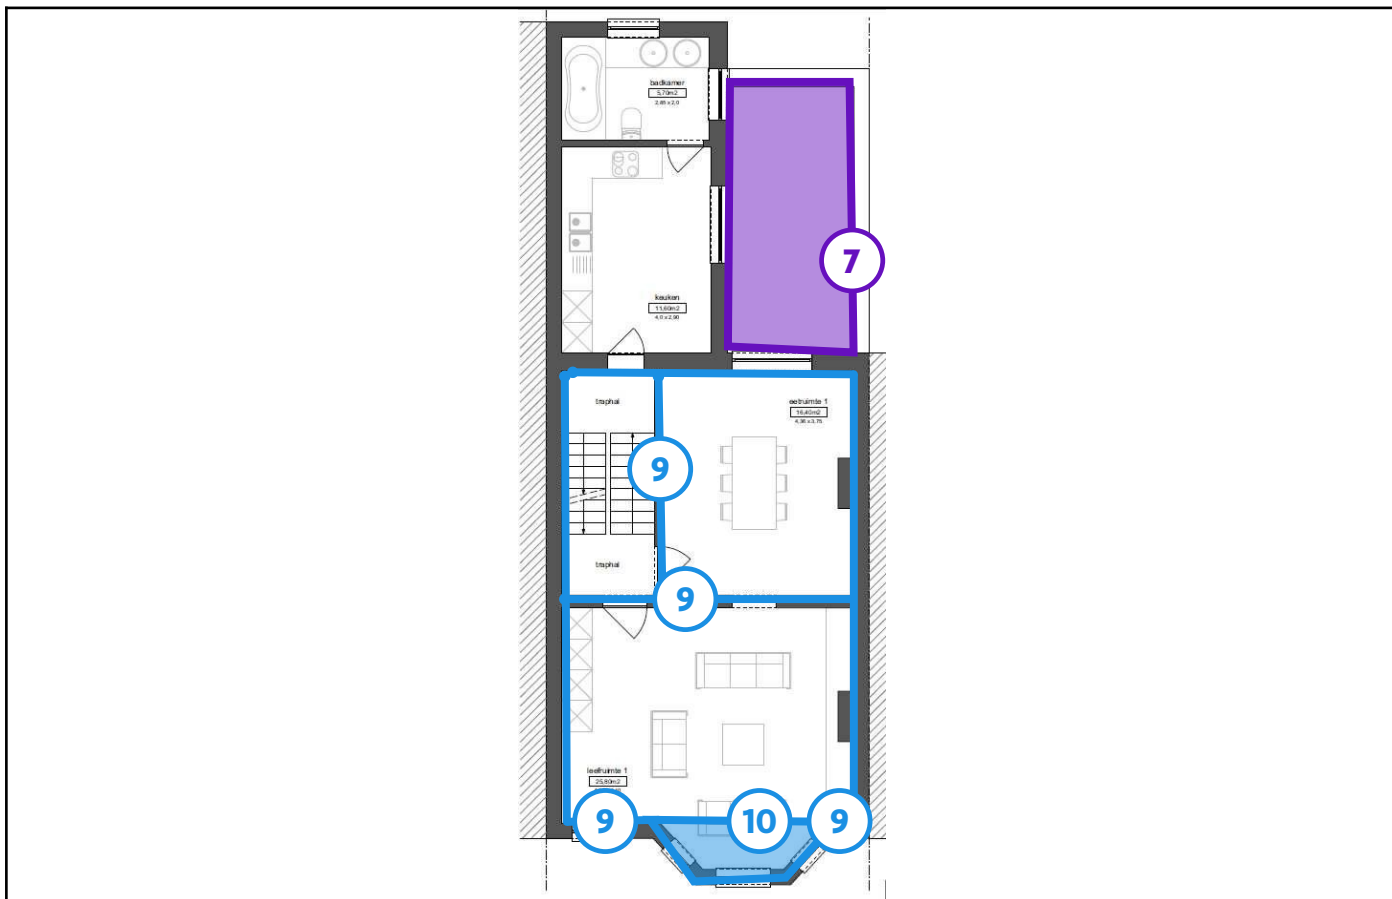
## Plan 1.5: Verdieping +1

Beschrijving	Type	Actie
7. Epdm plat dak	Advies	-
9. Muurpleister	Geen asbest	-
10. Dakleien erker	Geen asbest	-

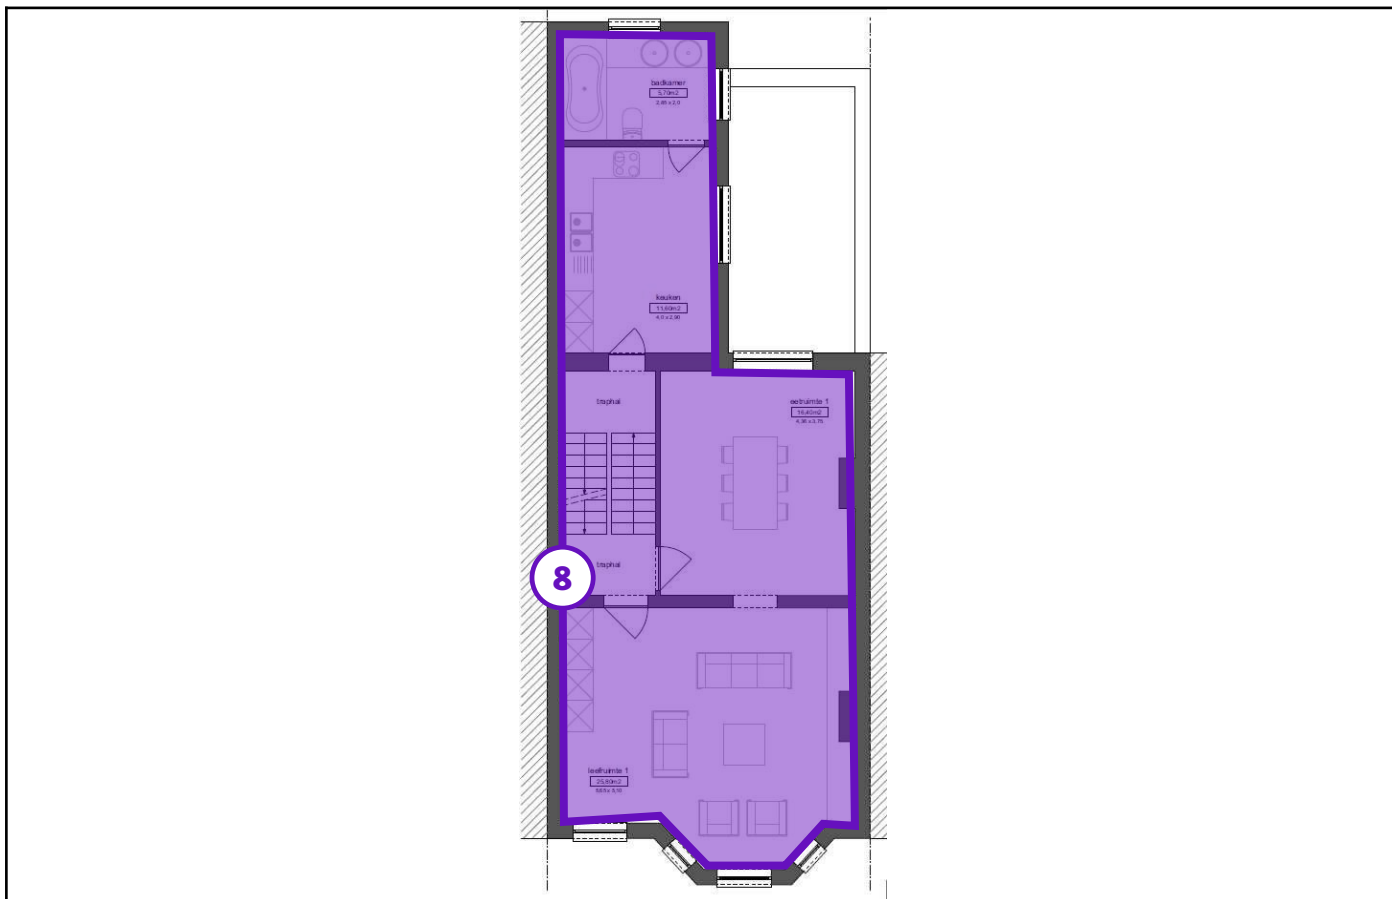
## Plan 1.6: Verdieping +1

Beschrijving	Type	Actie
8. valse plafonds	Advies	-

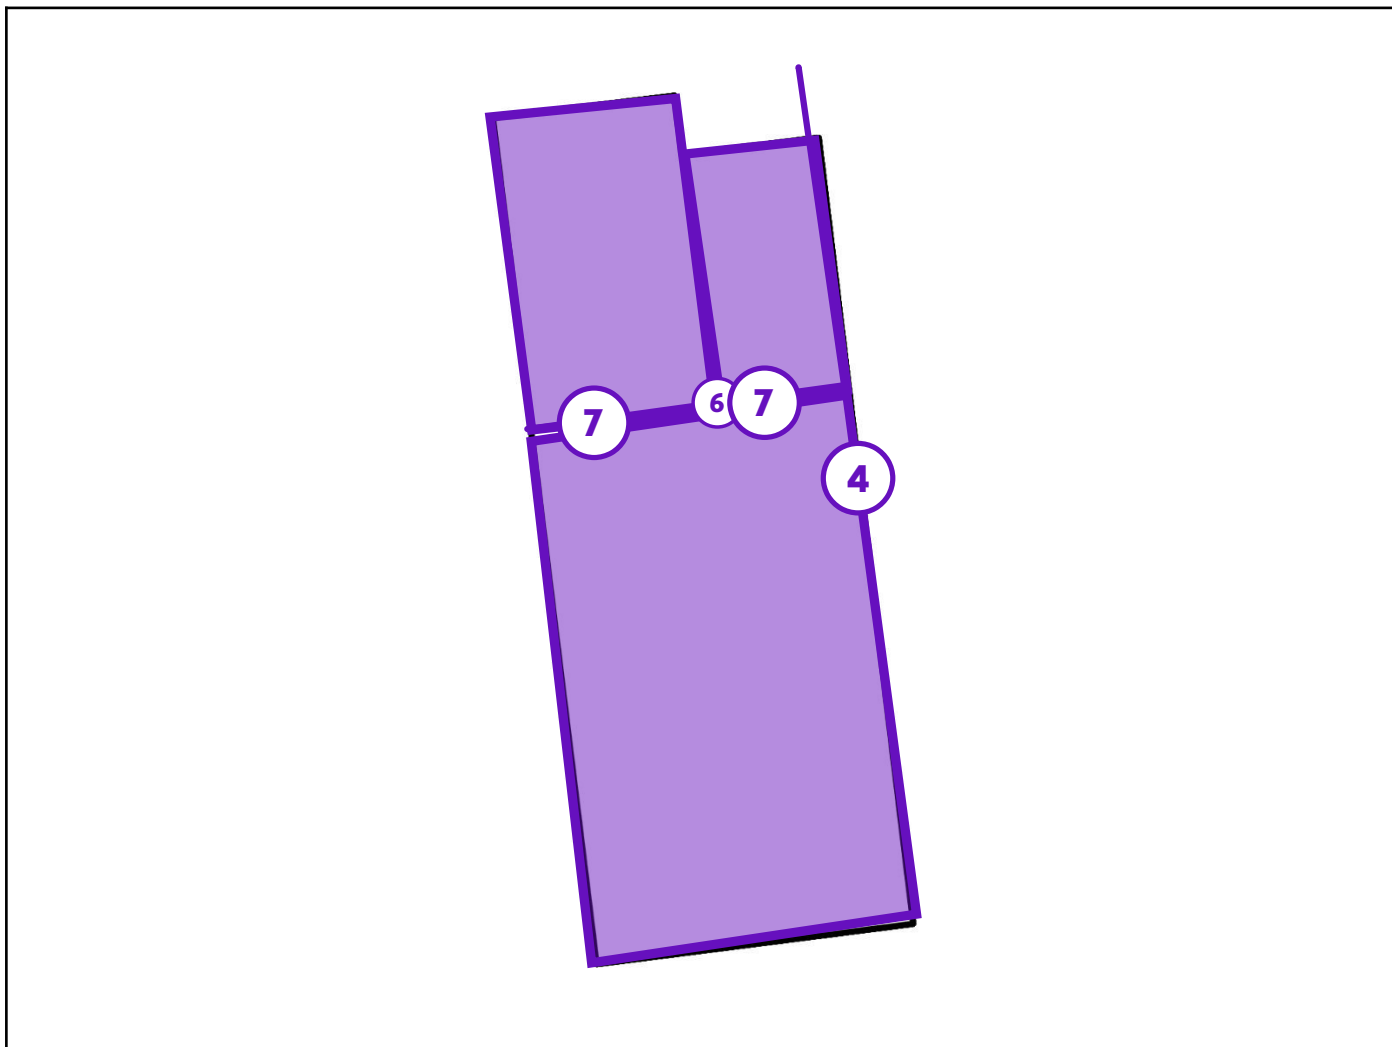
## Plan 1.9: Woning plan

Beschrijving	Type	Actie
4. Onderdak	Advies	-
6. Achtergevel is bekleed met platen	Advies	-
7. Epdm plat dak	Advies	-
