# Asbestinventarisatetest

Posthoorn 42, 9961 Assenede

Attestnummer : 20241217-000474.000

Uitgegeven op : 17.12.2024

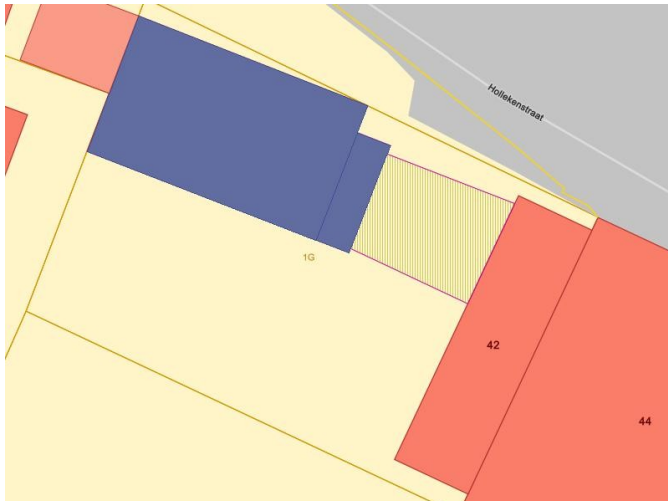
## Zone 1: Hoofdgebouw

Tijdens de inspectie vastgesteld:

- 1 Asbestmateriaal**
- 0 Beperkingen
- 1 Uitsluiting**
- 0 Roerende goederen
- 0 Puin, steenslag, (water)bodem
- 0 Adviezen
- 1 Geen asbest**

| Beschrijving | Type | Actie |
|---|---|---|
| 1. Onderdak | Asbestmateriaal | Zorgvuldig beheren |

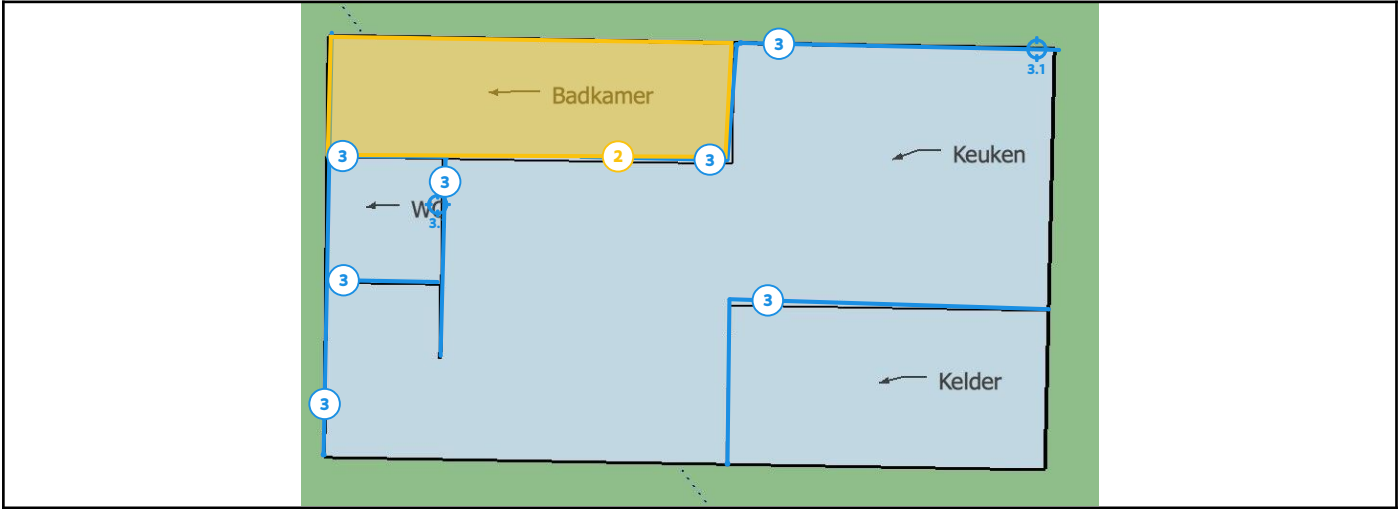
# Plan 1.2: GLV

| Beschrijving | Type | Actie |
|---|---|---|
| 3.1 Code: ST1 | Mengmonster | - |

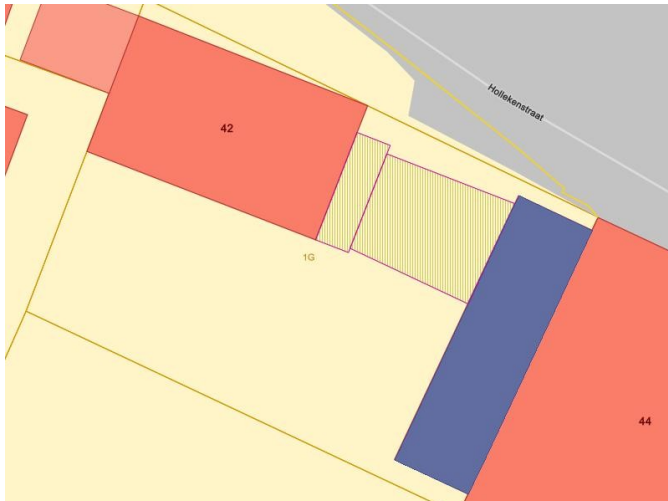
## Zone 2: bijgebouw

Tijdens de inspectie vastgesteld:

- 0 Asbestmaterialen
- 0 Beperkingen
- 0 Uitsluitingen
- 0 Roerende goederen
- 0 Puin, steenslag, (water)bodem
- 0 Adviezen
- 2 Geen asbest**

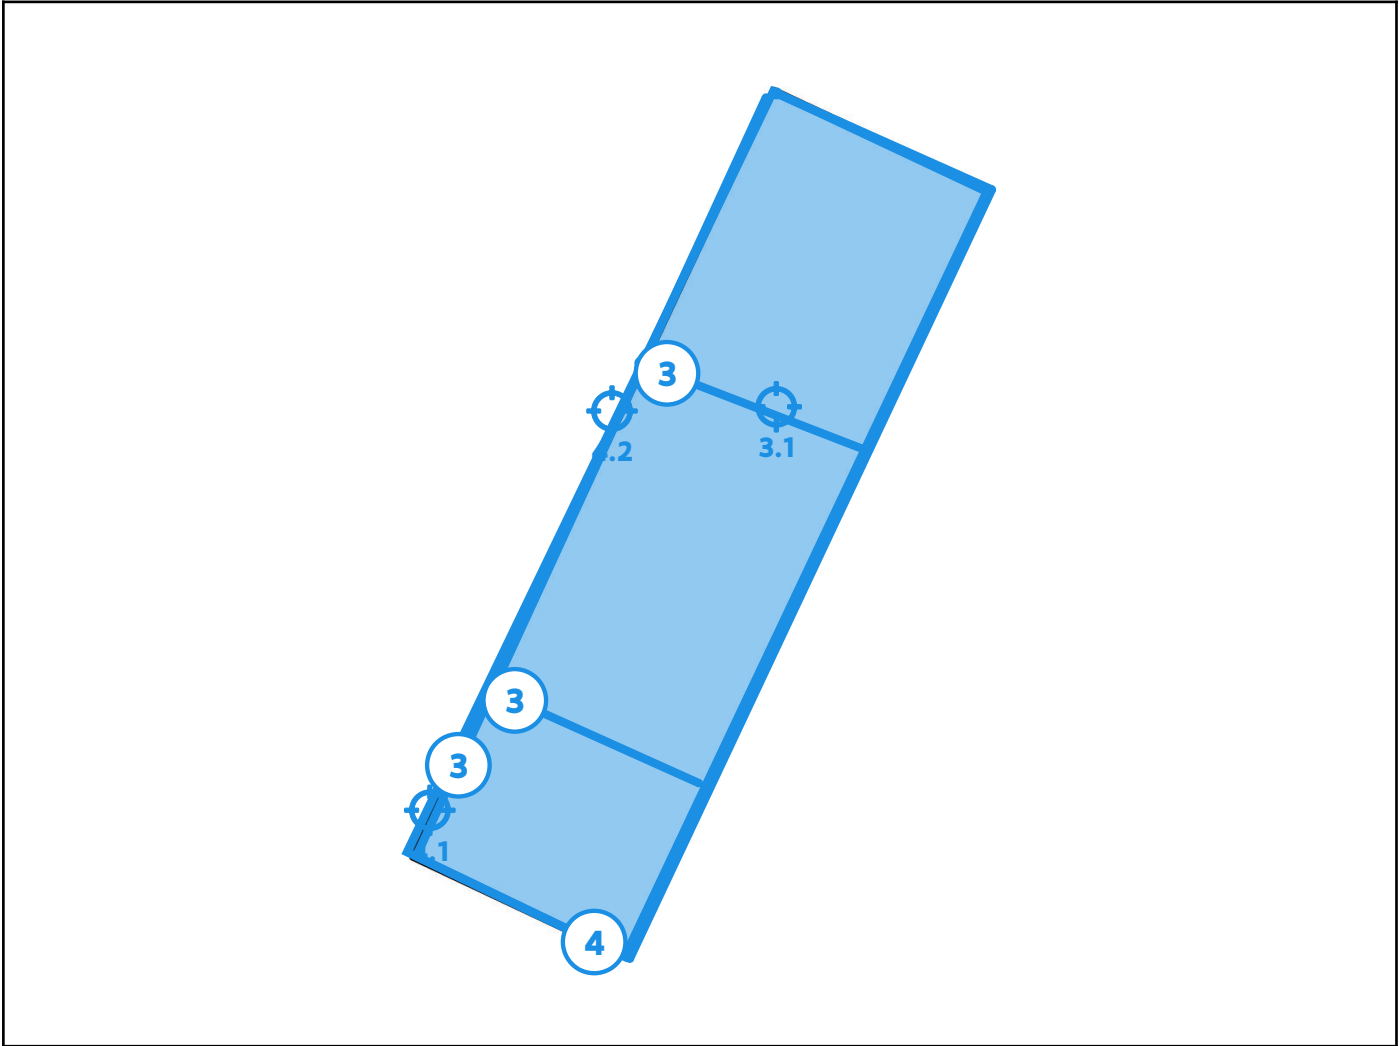
## Plan 2.1: bijgebouw plattegrond

| Beschrijving | Type | Actie |
|---|---|---|
| 4.2 Code: ST3: type 1 | Puntmonster | - |
