# Asbestinventarisatattest

Gemeentestraat 24/21, 3080 Tervuren

Attestnummer : 20250117-000253.000

Uitgegeven op : 17.01.2025

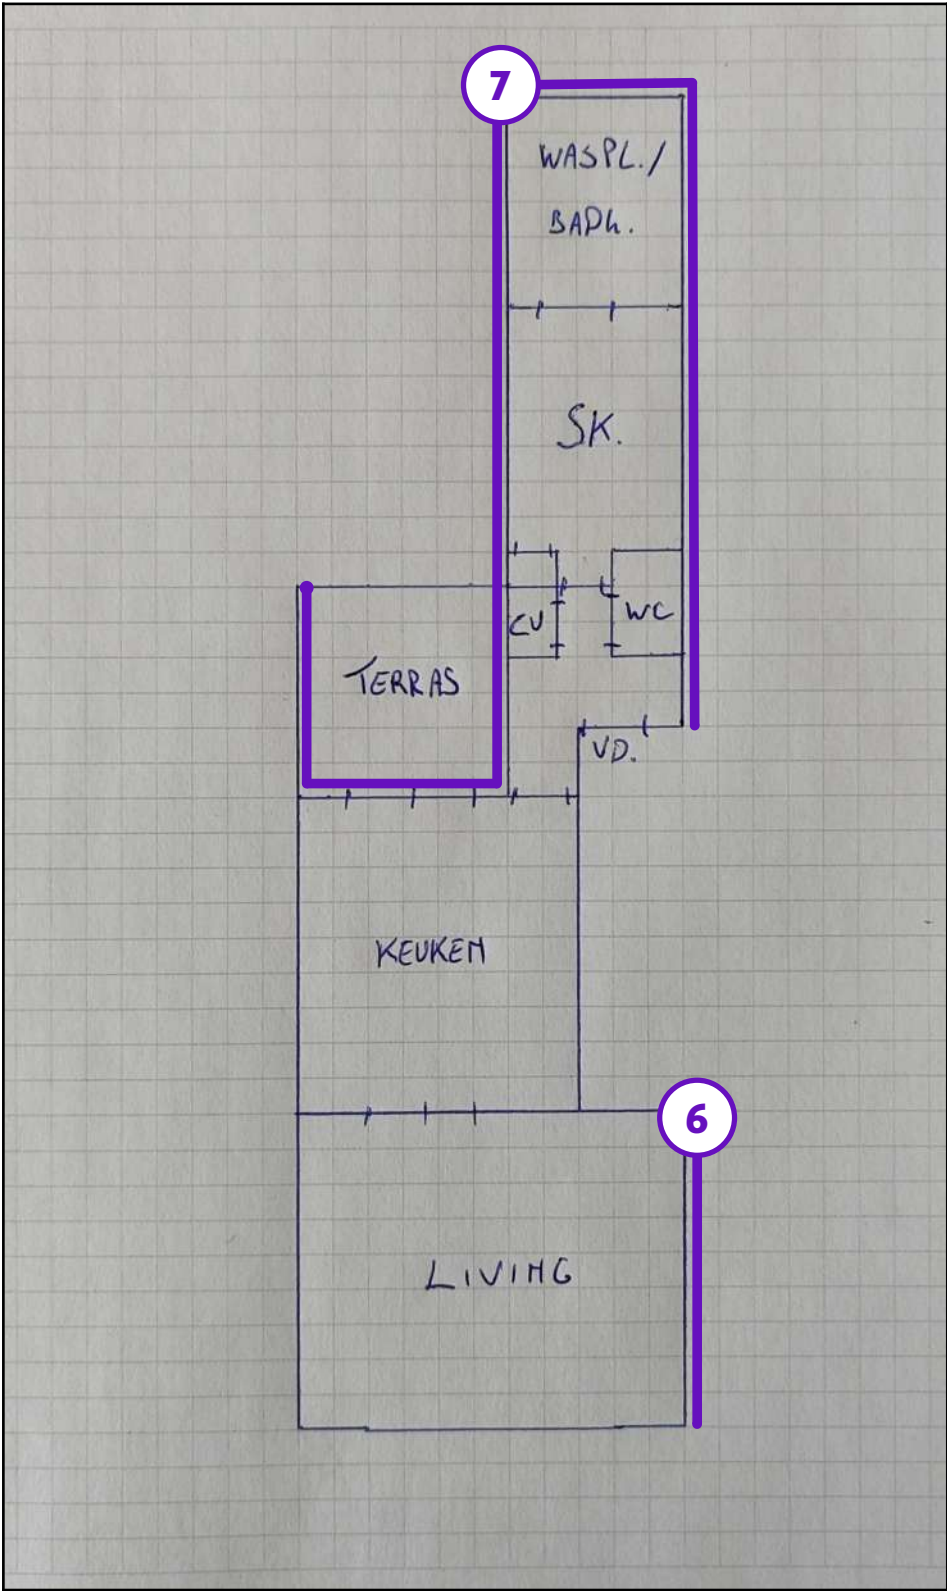
# Plan 1.4: Appartement

| 7. Crepi (gemeenschappelijke delen) achtergevels | Advies | - |

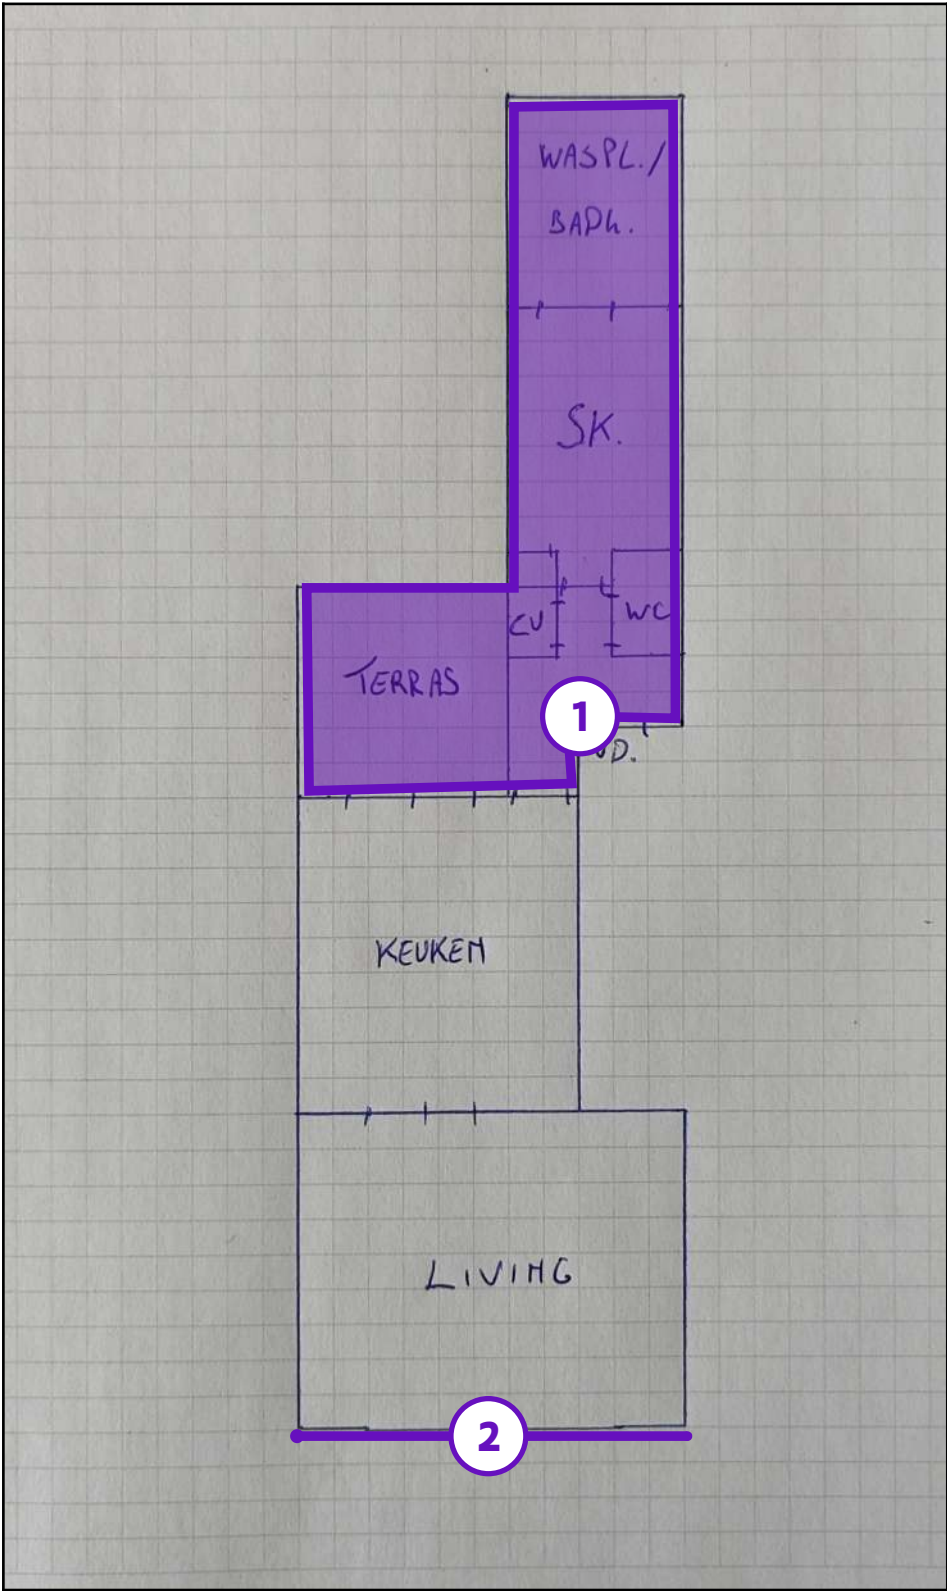
# Plan 1.5: Appartement

| 2. Dakgoot niet zichtbaar (materiaal onbekend)<br>(gemeenschappelijke delen) | Beperking | - |
