# Asbestinventarisatetest

Slachthuisstraat 48/GLVA, 8900 Ieper

Attestnummer : 20250305-000302.000

Uitgegeven op : 05.03.2025

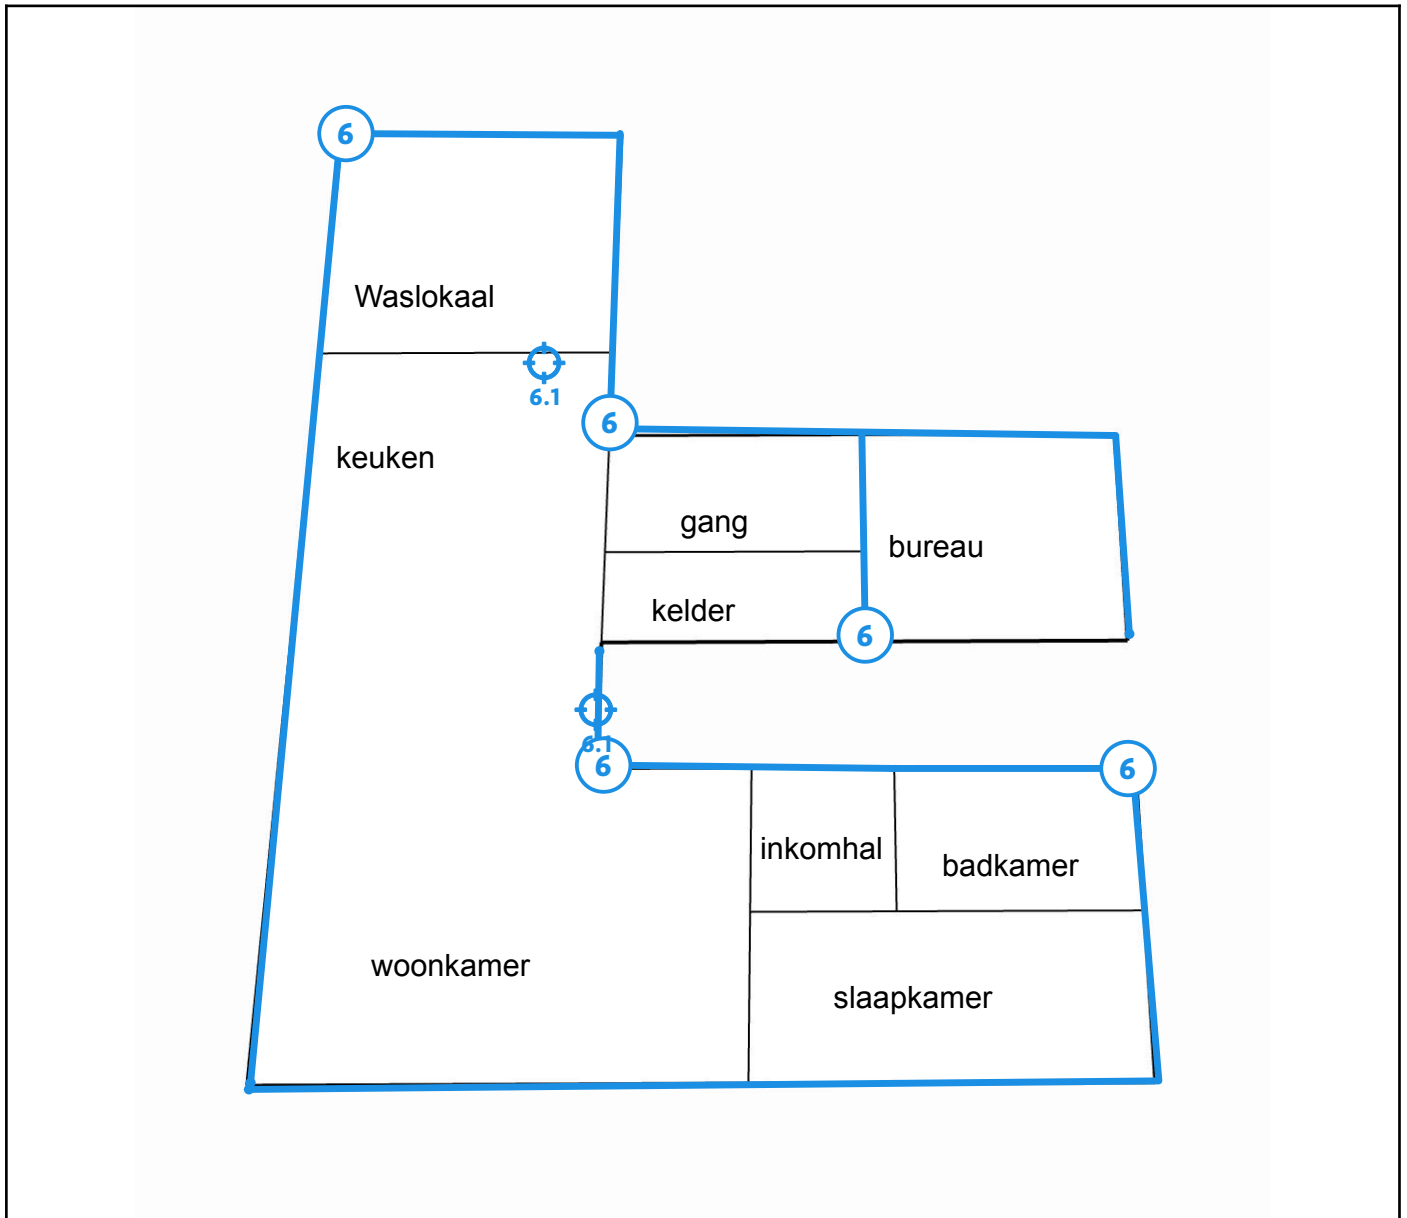
# Plan 1.1: Plan gelijks appartement

Beschrijving	Type	Actie
6. Pleisterwerk muren appartement	Geen asbest	-
6.1 Code: MM01	Mengmonster	-

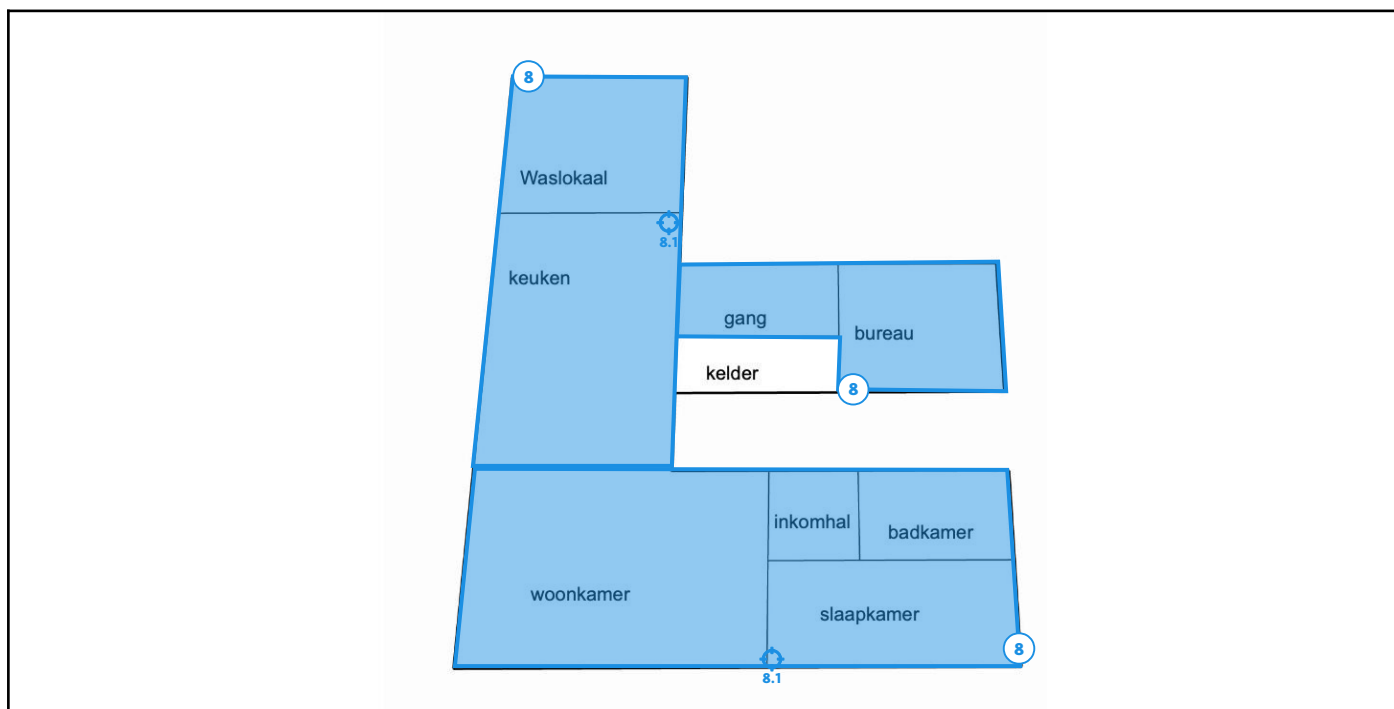
## Plan 1.2: Plafond appartement

Beschrijving	Type	Actie
8. Pleisterwerk plafond appartement	Geen asbest	-
8.1 Code: MM02	Mengmonster	-

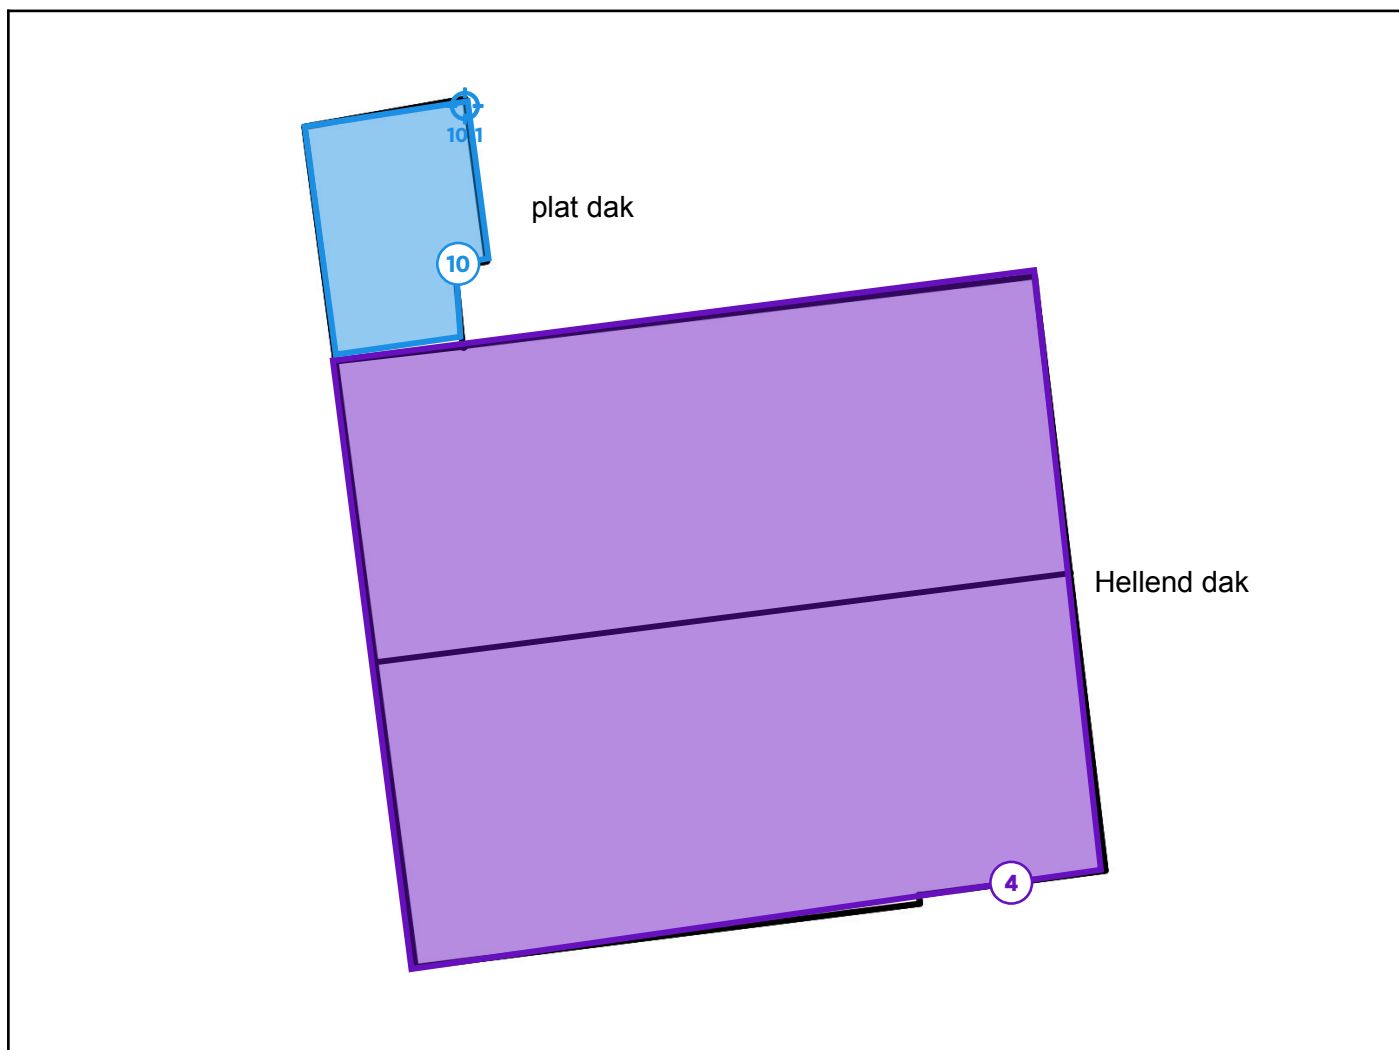
## Plan 1.4: Dak

Beschrijving	Type	Actie
4. Geen onderdak aanwezig	Advies	-
10. Roofing plat dak	Geen asbest	-
10.1 Code: PM03 Roofing	Puntmonster	-

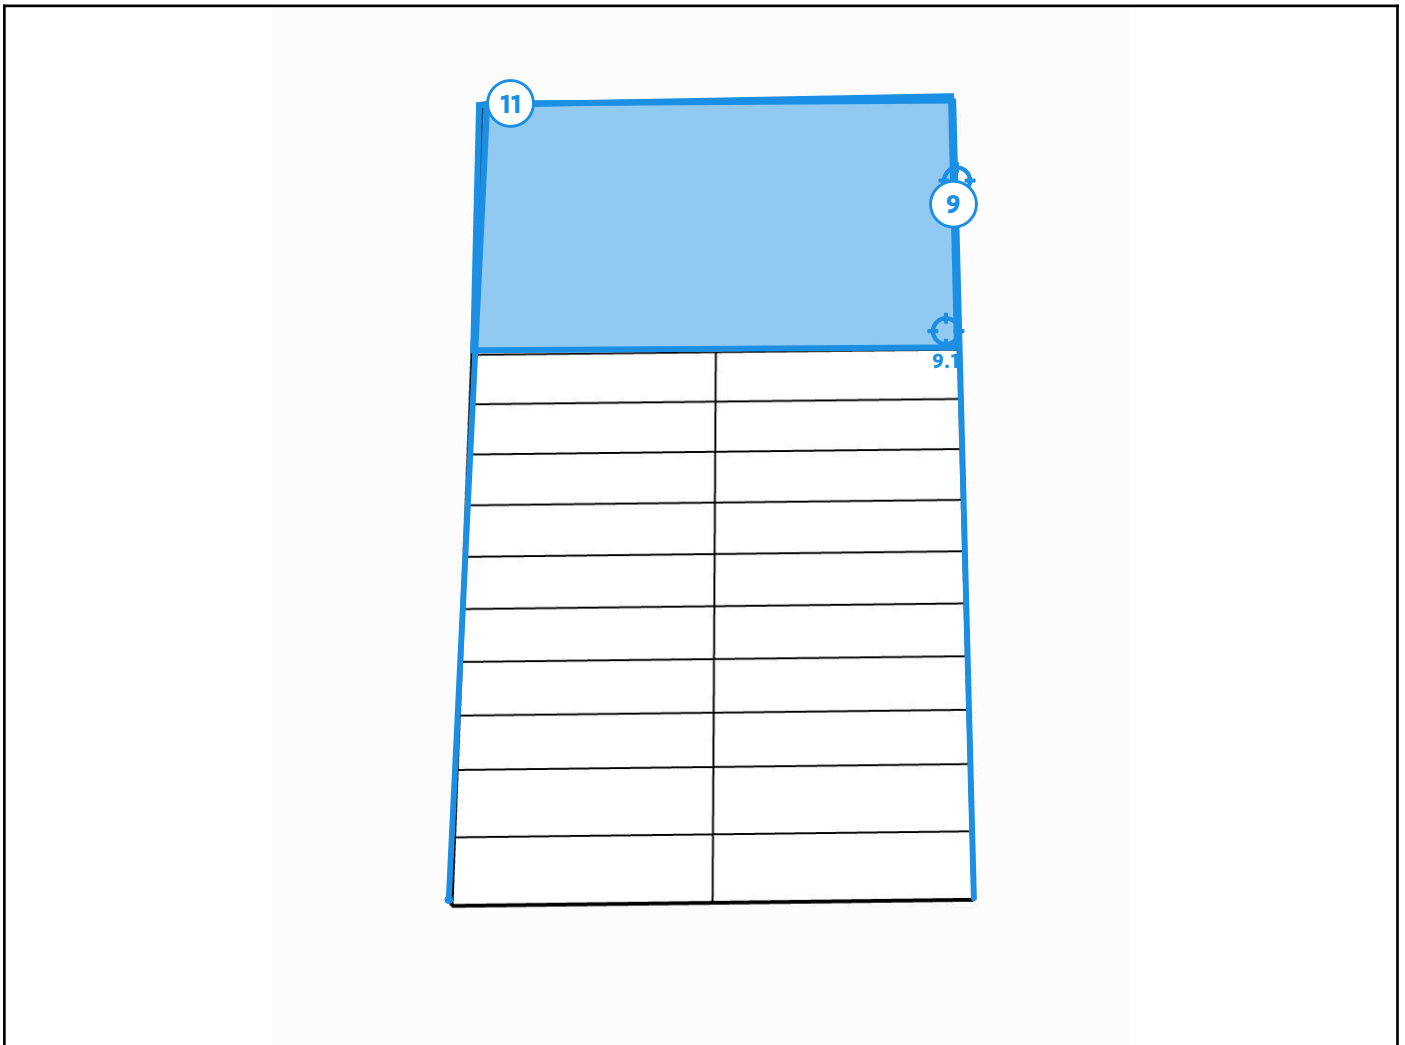
## Plan 1.5: Trappenhal 1e verdiep

Beschrijving	Type	Actie
9. Vloerzeil groen trappenhal gemeenschappelijke	Geen asbest	-
9.1 Code: PM02 Vloerzeil groen traphal gemeenschappelijke	Puntmonster	-
11. Pleisterwerk muren traphal gemeenschappelijke	Geen asbest	-
11.1 Code: MM02 pleisterwek muren traphal gemeenschappelijke	Mengmonster	-

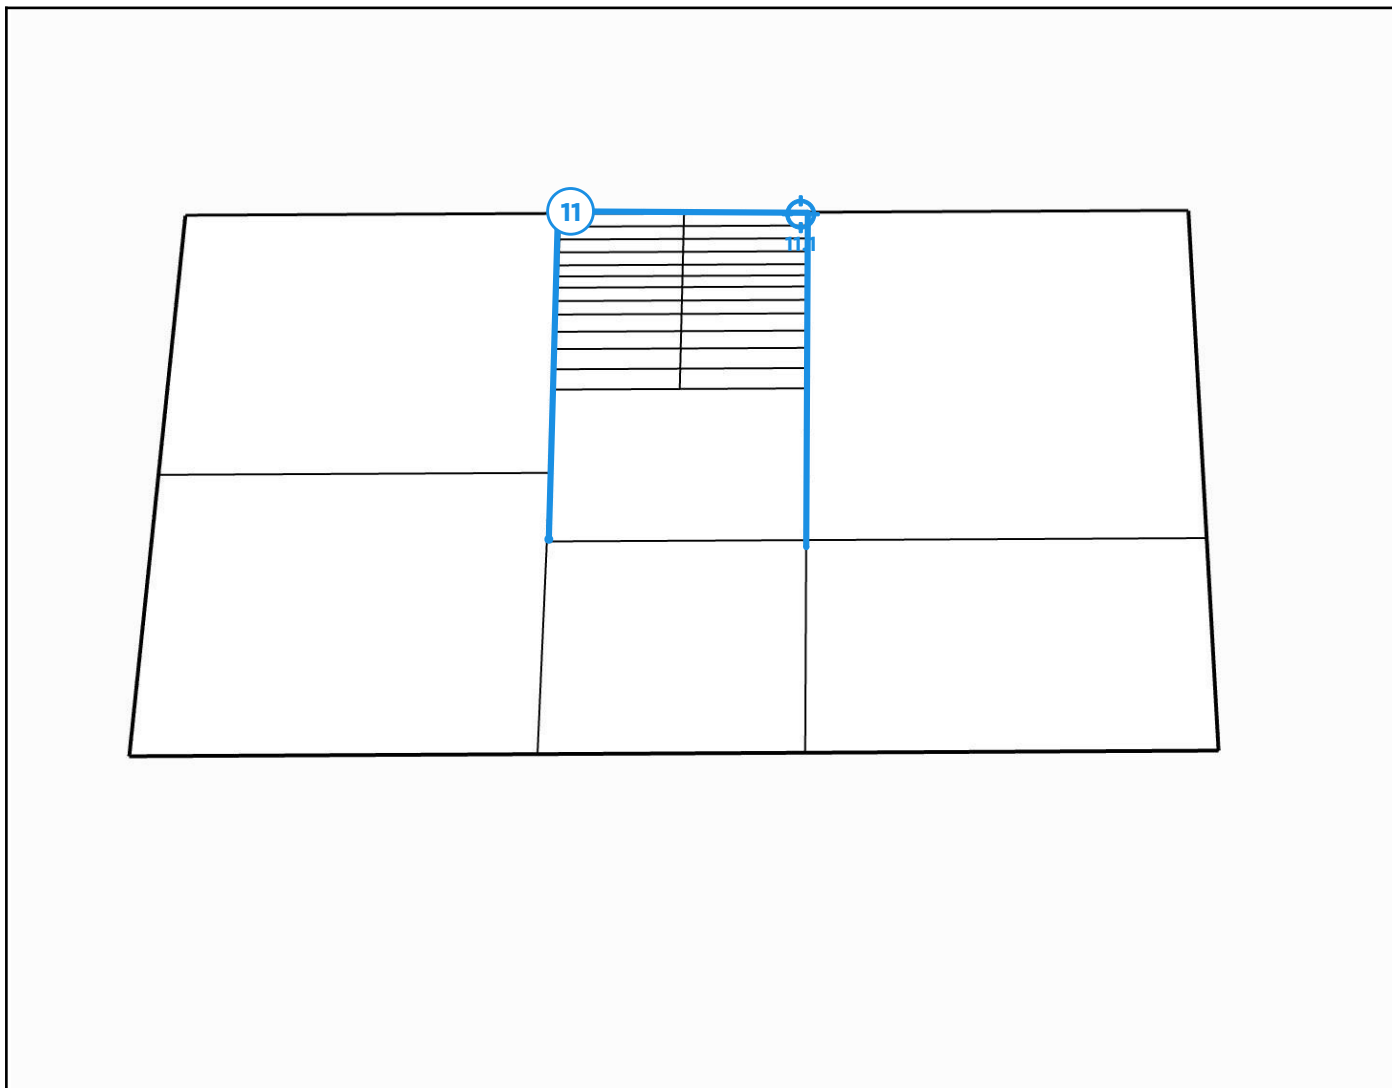
## Plan 1.6: Trappenhal 2e verdiep

Beschrijving	Type	Actie
11. Pleisterwerk muren traphal gemeenschappelijke	Geen asbest	-
11.1 Code: MM02 pleisterwek muren traphal gemeenschappelijke	Mengmonster	-

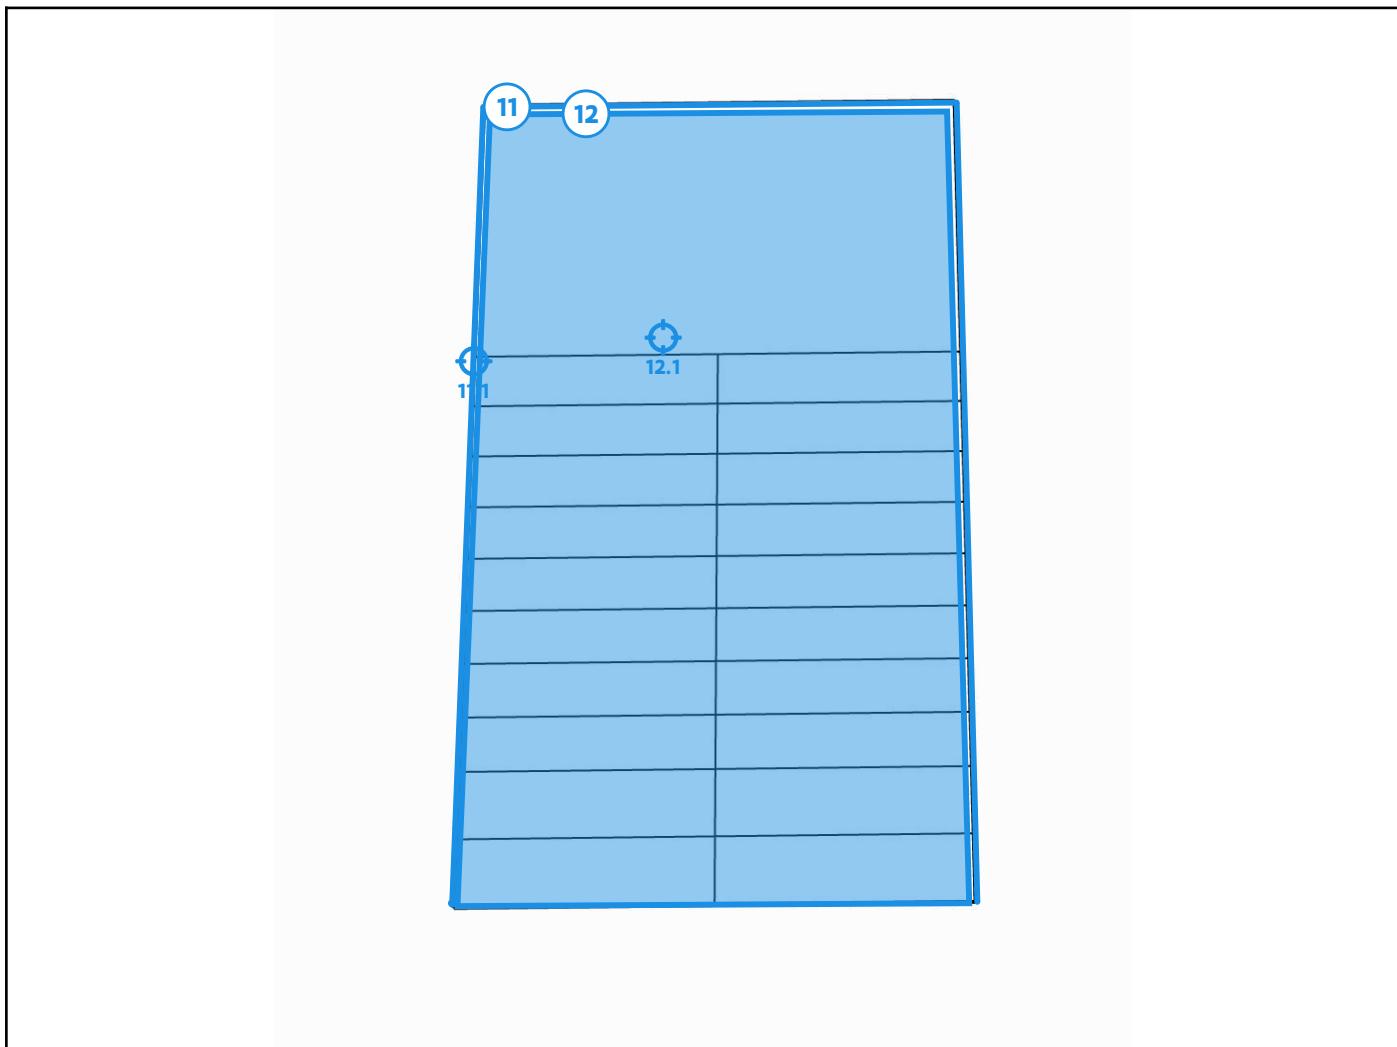
## Plan 1.8: Trappenhal gelijks

Beschrijving	Type	Actie
11. Pleisterwerk muren traphal gemeenschappelijke	Geen asbest	-
11.1 Code: MM02 pleisterwerk muren traphal gemeenschappelijke	Mengmonster	-
12. Vloerzeil beige traphal gemeenschappelijke	Geen asbest	-
12.1 Code: PM01 vloerzeil beige traphal	Puntmonster	-

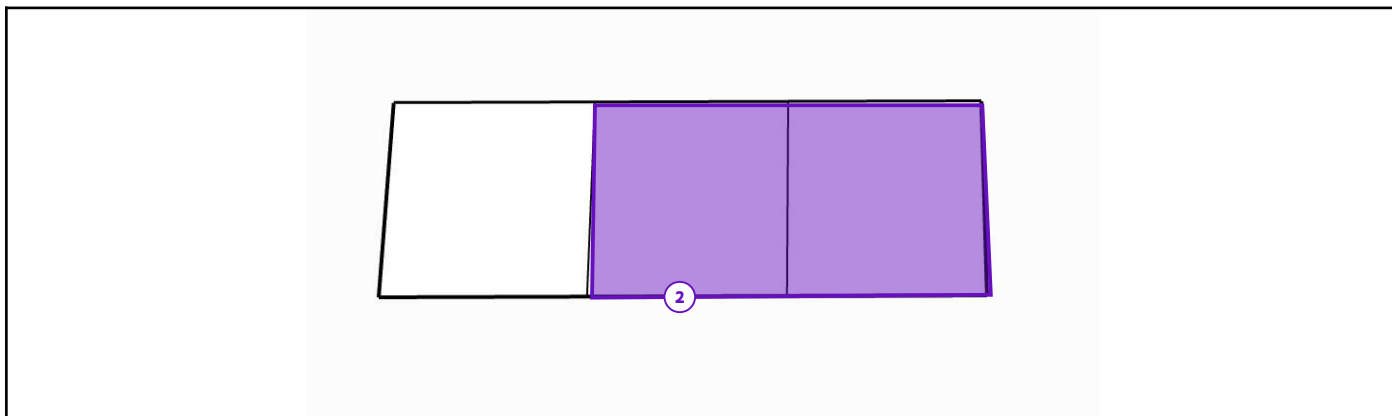
## Plan 2.1: Garages

Beschrijving	Type	Actie
2. Garages	Advies	-

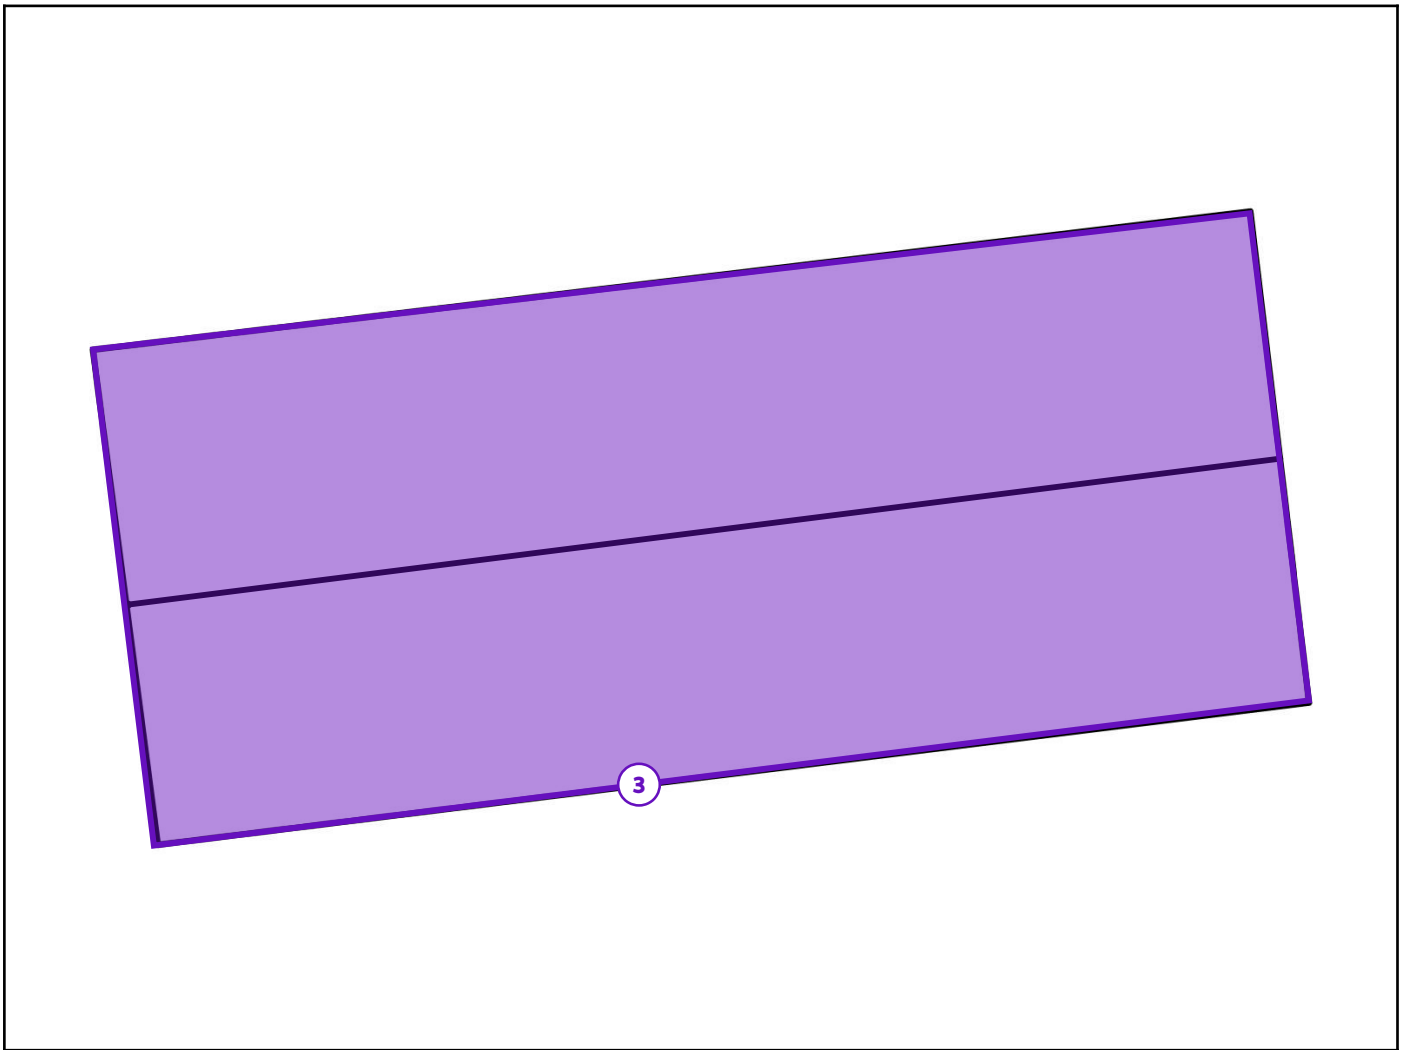
## Plan 2.2: Garages dakplan

Beschrijving	Type	Actie
3. Geen onderdak aanwezig gemeenschappelijke ruimte boven garages	Advies	-
