# Asbestinventarisatetest

Vooruitgangsstraat 43, 8930 Menen

Attestnummer : 20250418-000116.000

Uitgegeven op : 18.04.2025

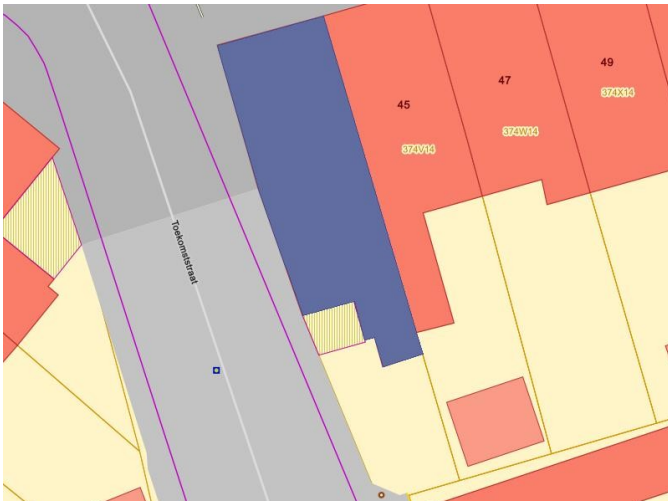
## Zone 1: Hoofdgebouw

### **4 Asbestmaterialen**

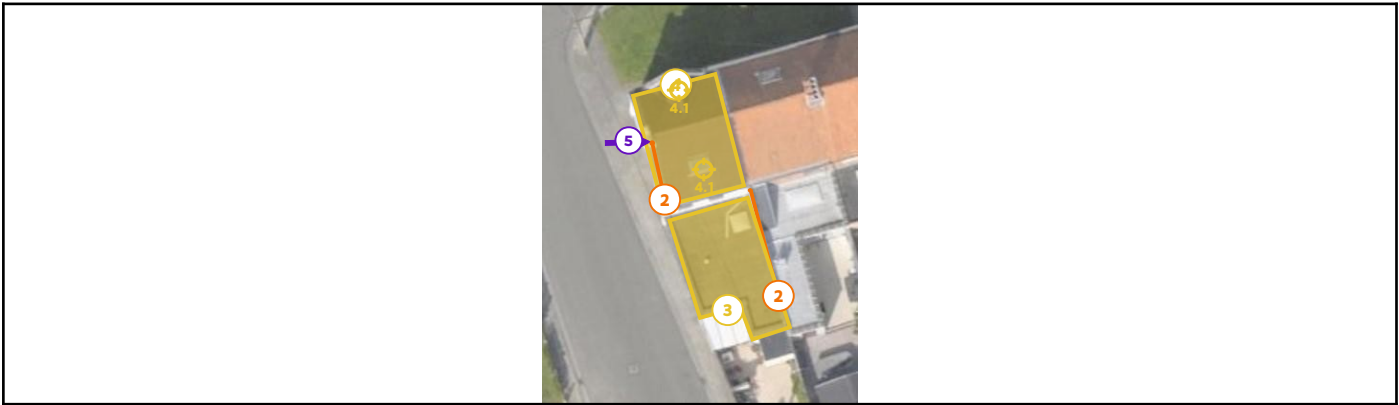
# Plan 1.4: Luchtfoto hoofdgebouw

| Beschrijving | Type | Actie |
|---|---|---|
| 5. Schoorsteen | Beperking | - |

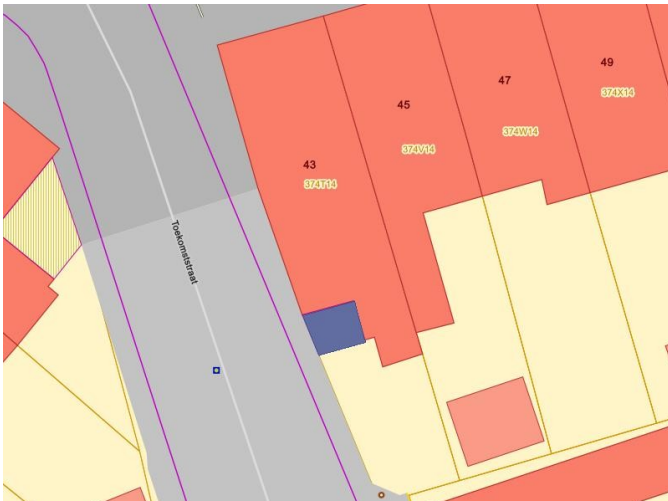
## Zone 2: Afdak

- 0 Asbestmaterialen
- 0 Beperkingen
- 0 Uitsluitingen
- 0 Roerende goederen
- 0 Puin, steenslag, (water)bodem
- 0 Adviezen
- 0 Geen asbest

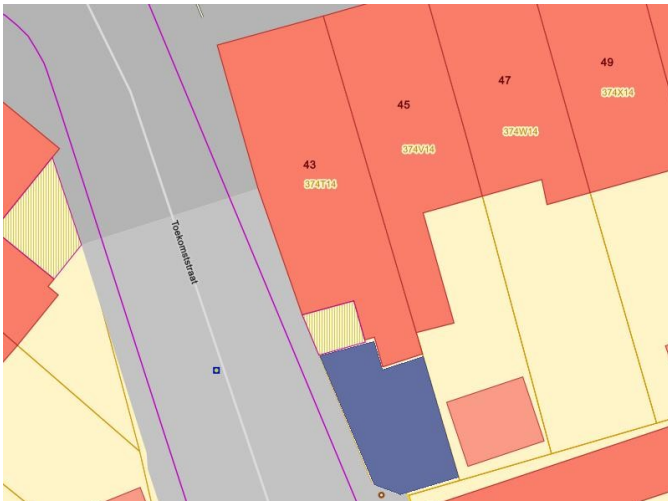
## Zone 3: Verharding

- 0 Asbestmaterialen
- 0 Beperkingen
- 0 Uitsluitingen
- 0 Roerende goederen
- 0 Puin, steenslag, (water)bodem
- 0 Adviezen
- 0 Geen asbest
