Asbestinventarisatetest

Gasthuisstraat 171, 9500 Geraardsbergen

Attestnummer : 20250425-000294.000

Uitgegeven op : 25.04.2025

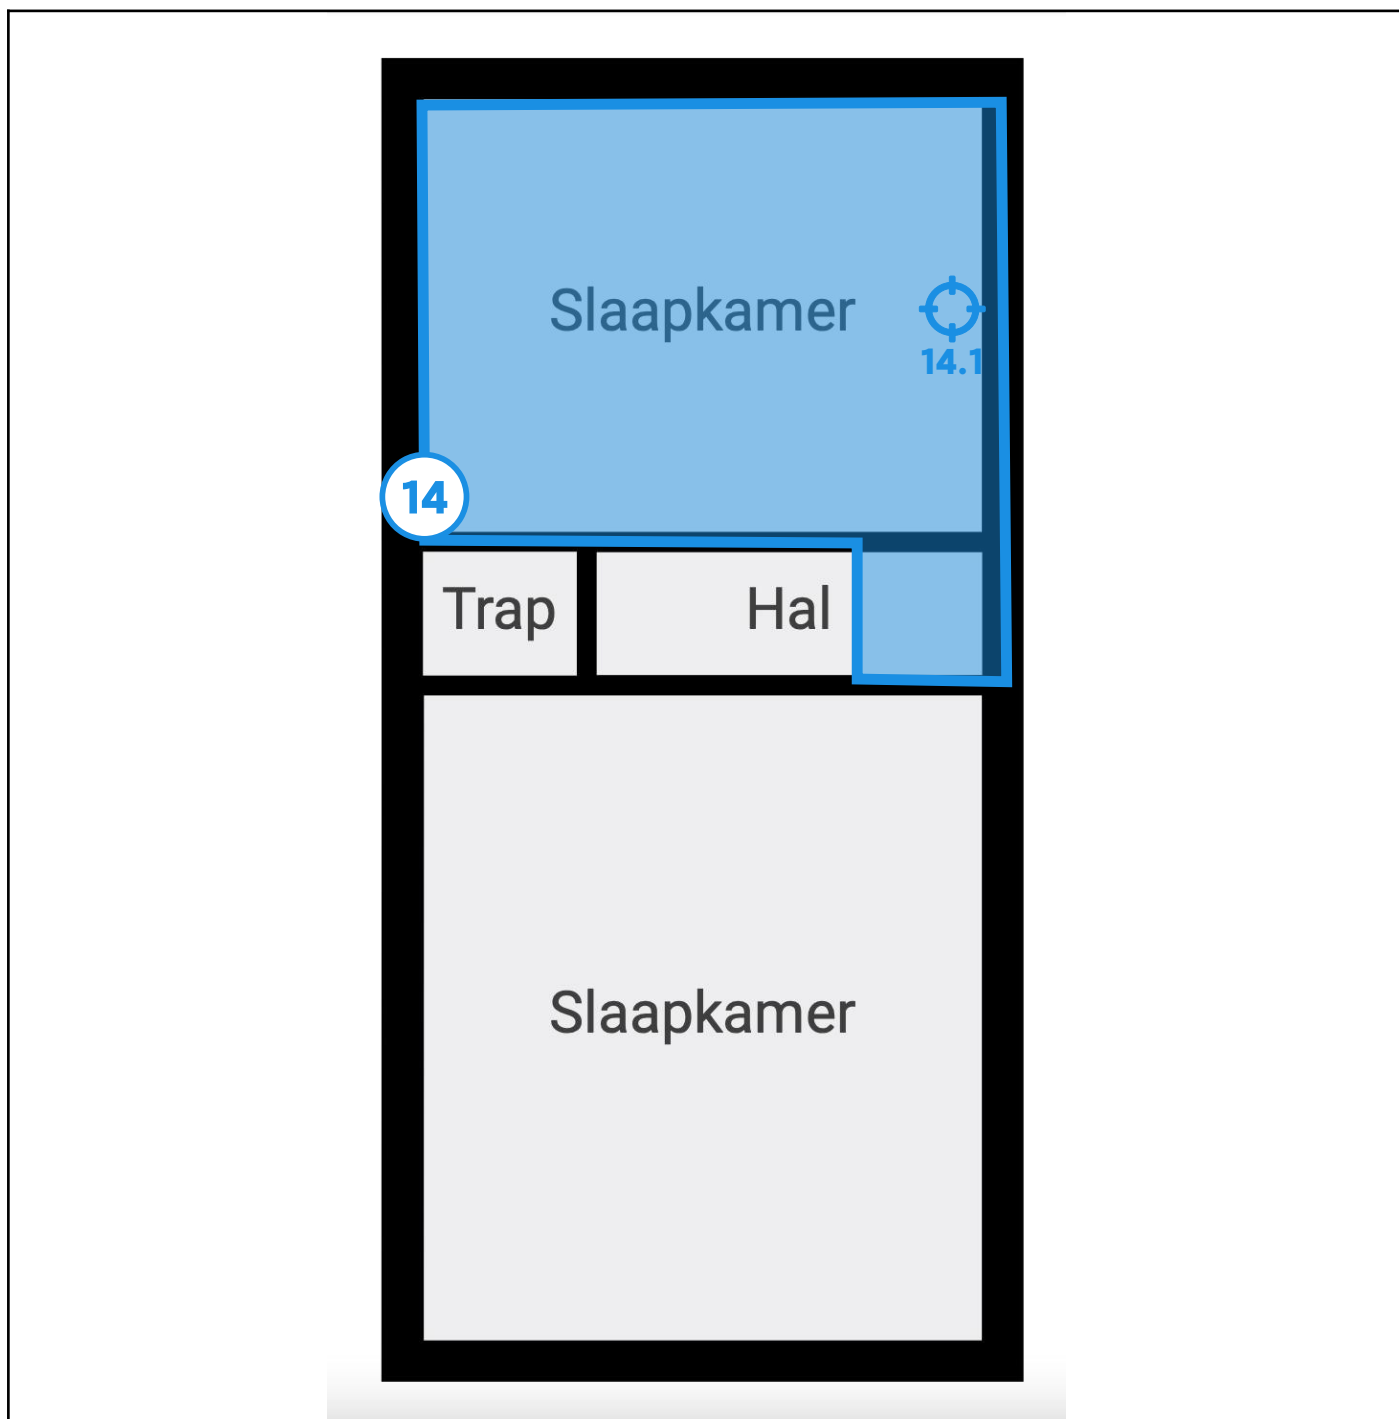
Plan 1.5: Grondplan - 1ste verdieping

Beschrijving	Type	Actie
14. Vinylzeil - Slaapkamer	Geen asbest	-
14.1 Code: 111660-4	Puntmonster	-

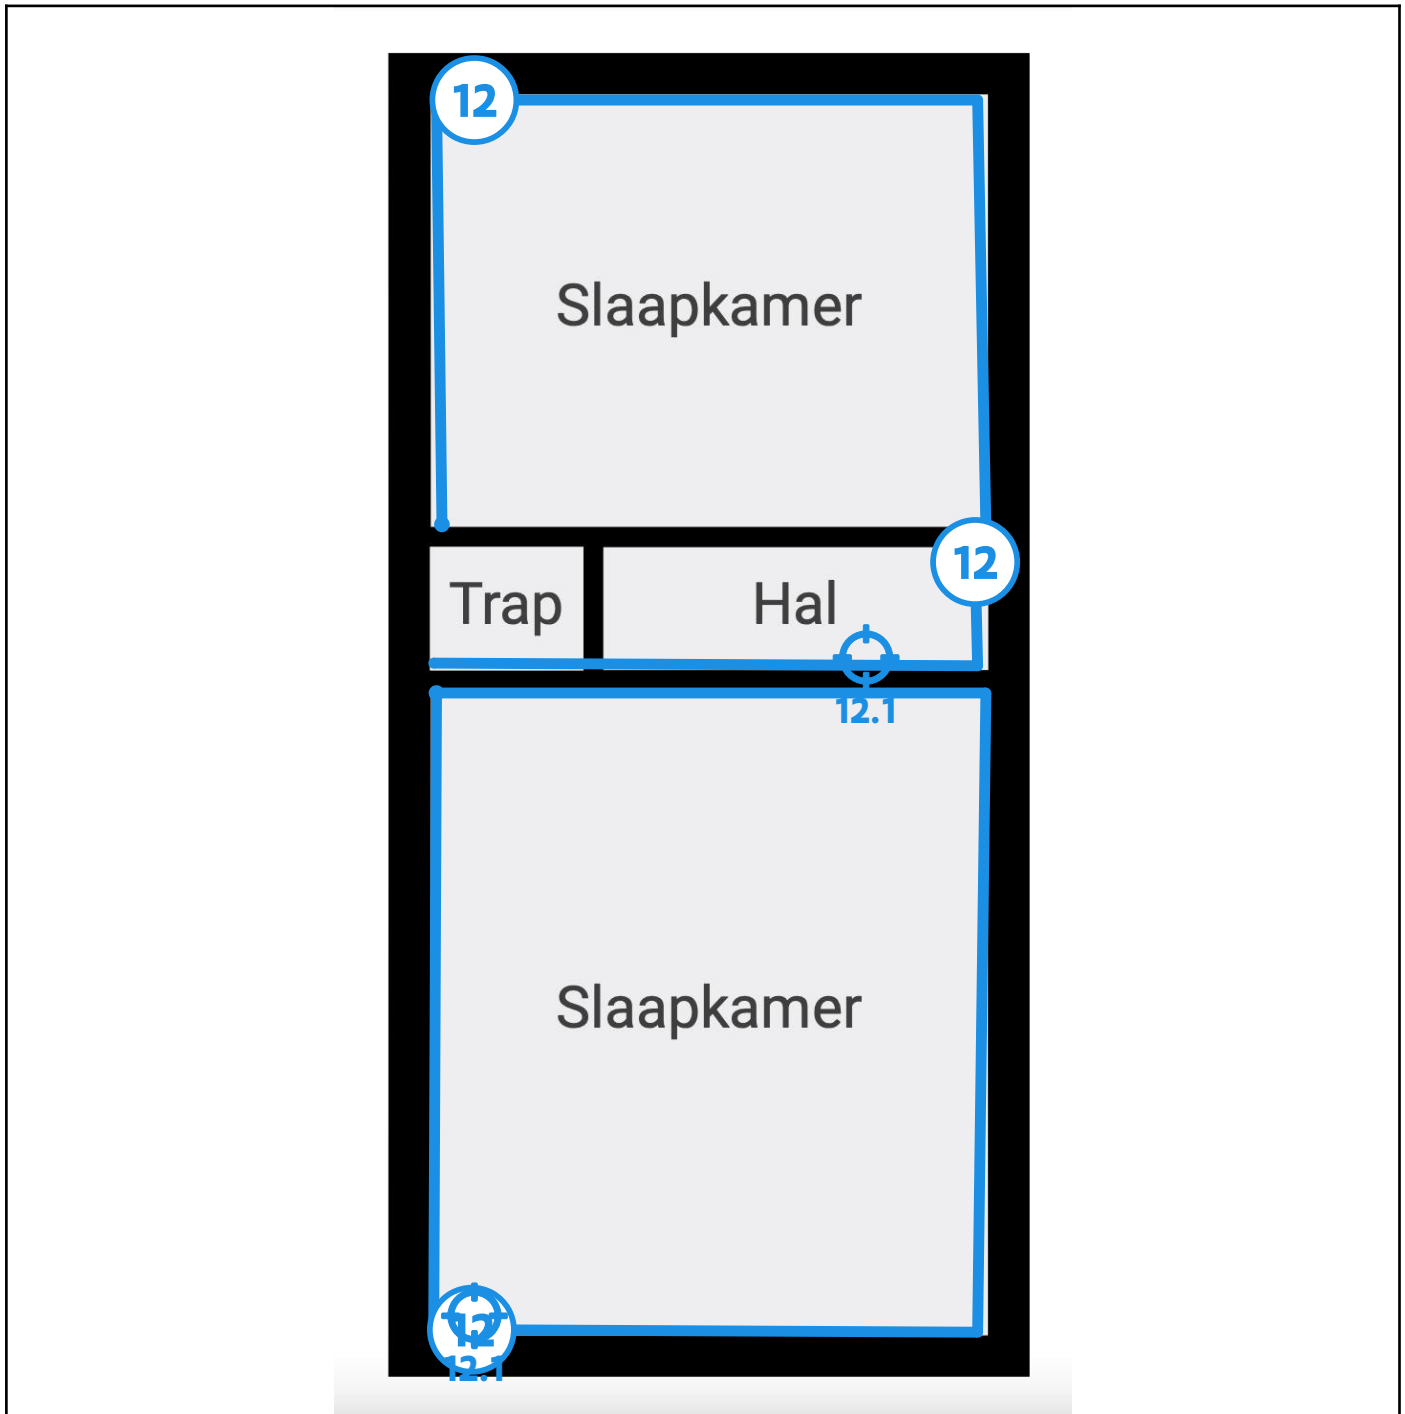
Plan 1.6: Grondplan - 1ste verdieping

Beschrijving	Type	Actie
12. Pleisterwerk - Muren	Geen asbest	-
12.1 Code: 111660-1	Mengmonster	-

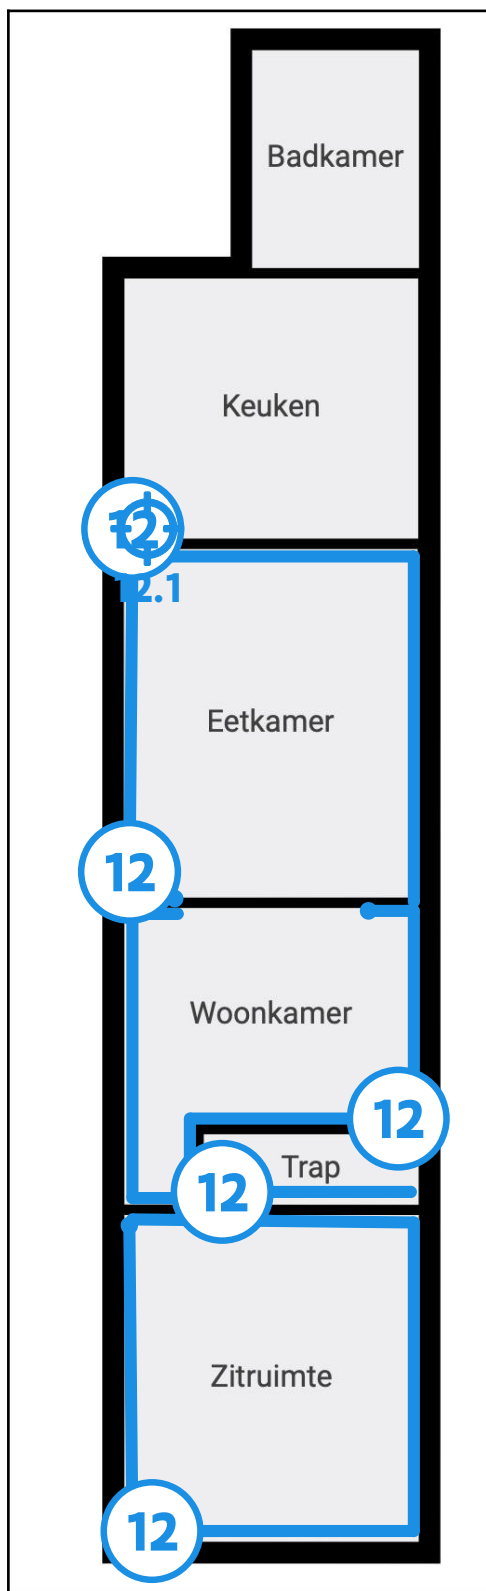
Plan 1.10: Grondplan - Gelijkvloers

12. Pleisterwerk - Muren	Geen asbest	-
12.1 Code: 111660-1	Mengmonster	-
