# Asbestinventarisatetest

Kerkstraat 36, 9900 Eeklo

Attestnummer : 20250307-000295.000

Uitgegeven op : 07.03.2025

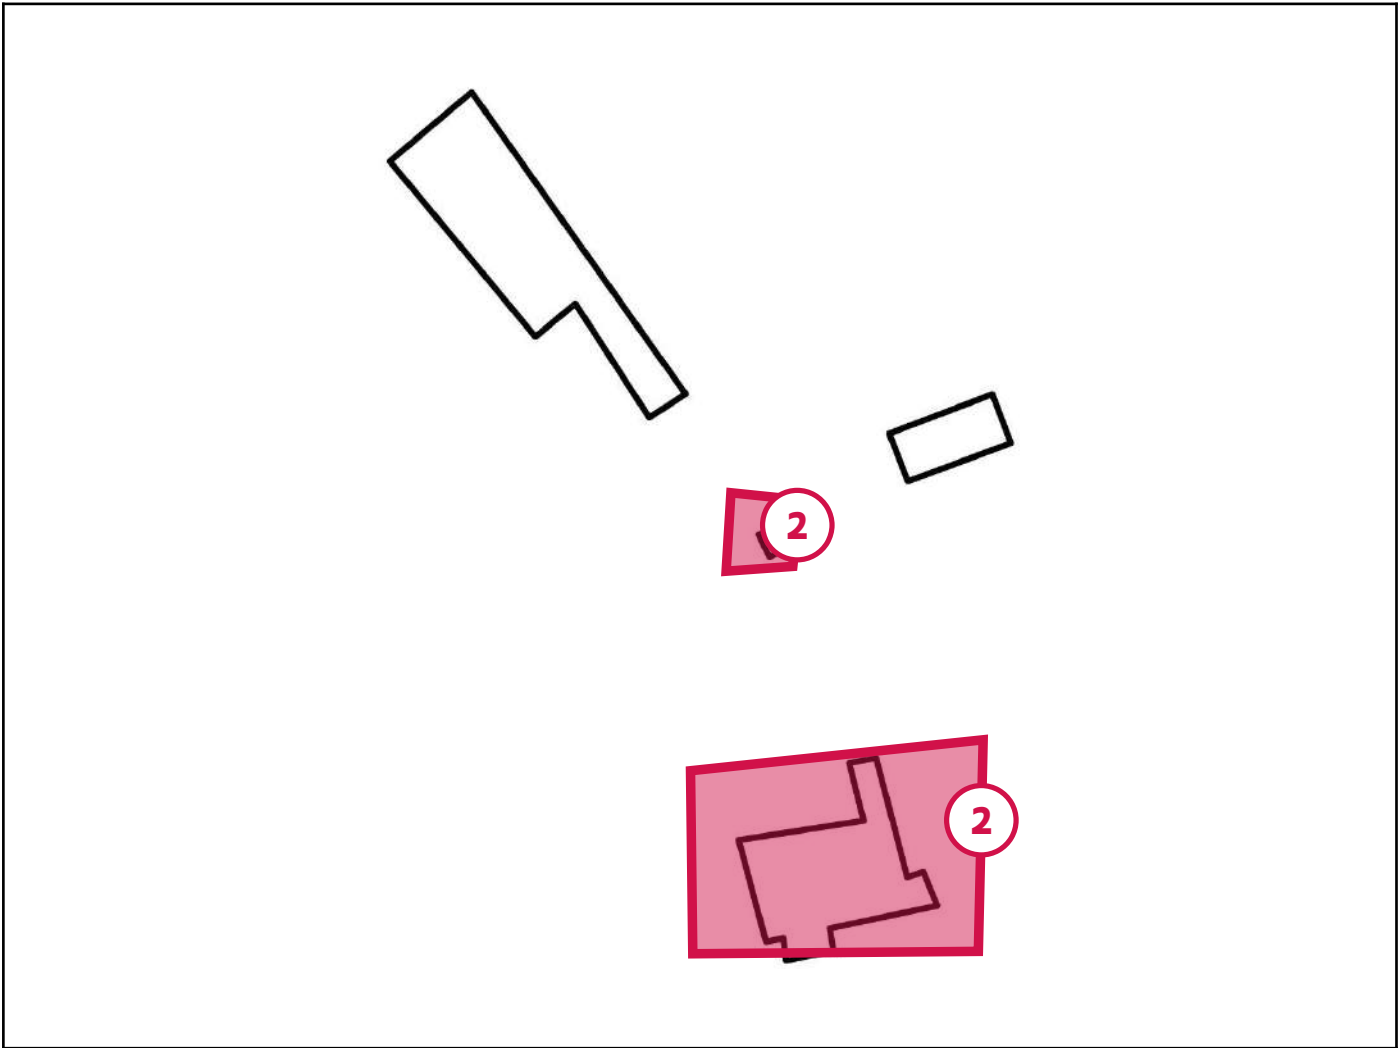
# Plan 1.13: Constructie plan

| Beschrijving | Type | Actie |
|---|---|---|
| 2. Golfplaat (vrij aan binnenlucht, geen staalname) | Asbestmateriaal | Dringend verwijderen |

benevelen/bevochtigen tijdens de duur van de werken. Indien golfplaten in slechte staat zijn en kans bestaat op breken : Eenvoudige handeling opgeleid personeel , alle werknemer(s) moeten wel beschikken over een opleidingsattest eenvoudige handelingen 8u

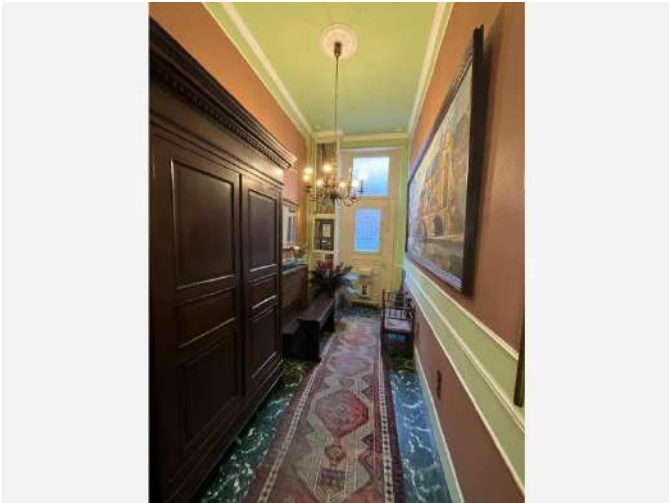
Situeringsfoto

- Plan 1.2: Grondplan glv plafonds
- Plan 1.5: Grondplan 1e verdieping plafonds

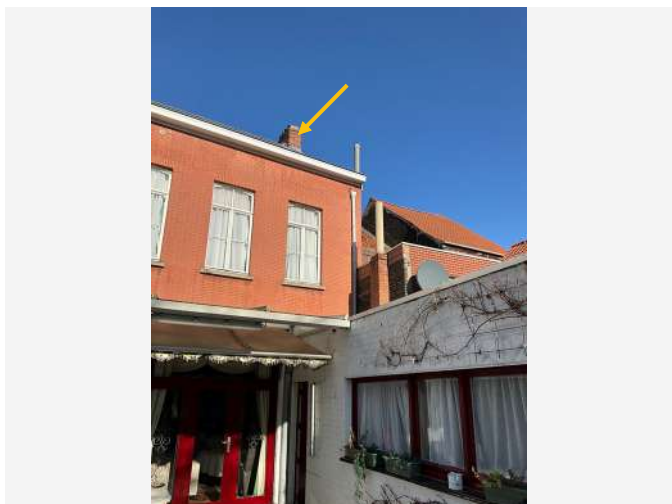
*Situeringsfoto*

**Uitleg van de asbestdeskundige:** Aanwezigheid onderdak kon niet vastgesteld worden: isolatieplaten aan de binnenkant / niet duidelijk adv opheffen dakpan, geen dakraam aanwezig/Kans op schade (tegelpan)/ >3,50 meter vanaf veilige ondergrond.
