# Asbestinventarisatattest

Beethovenstraat 56, 1800 Vilvoorde

Attestnummer : 20250513-000506.000

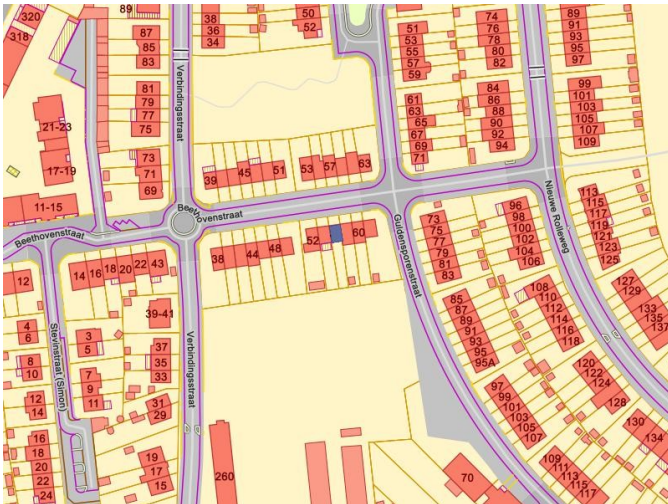
## Zone 1: Hoofdgebouw

- 3 Asbestmaterialen**
- 0 Beperkingen
- 0 Uitsluitingen
- 0 Roerende goederen
- 0 Puin, steenslag, (water)bodem
- 2 Adviezen**
- 3 Geen asbest**

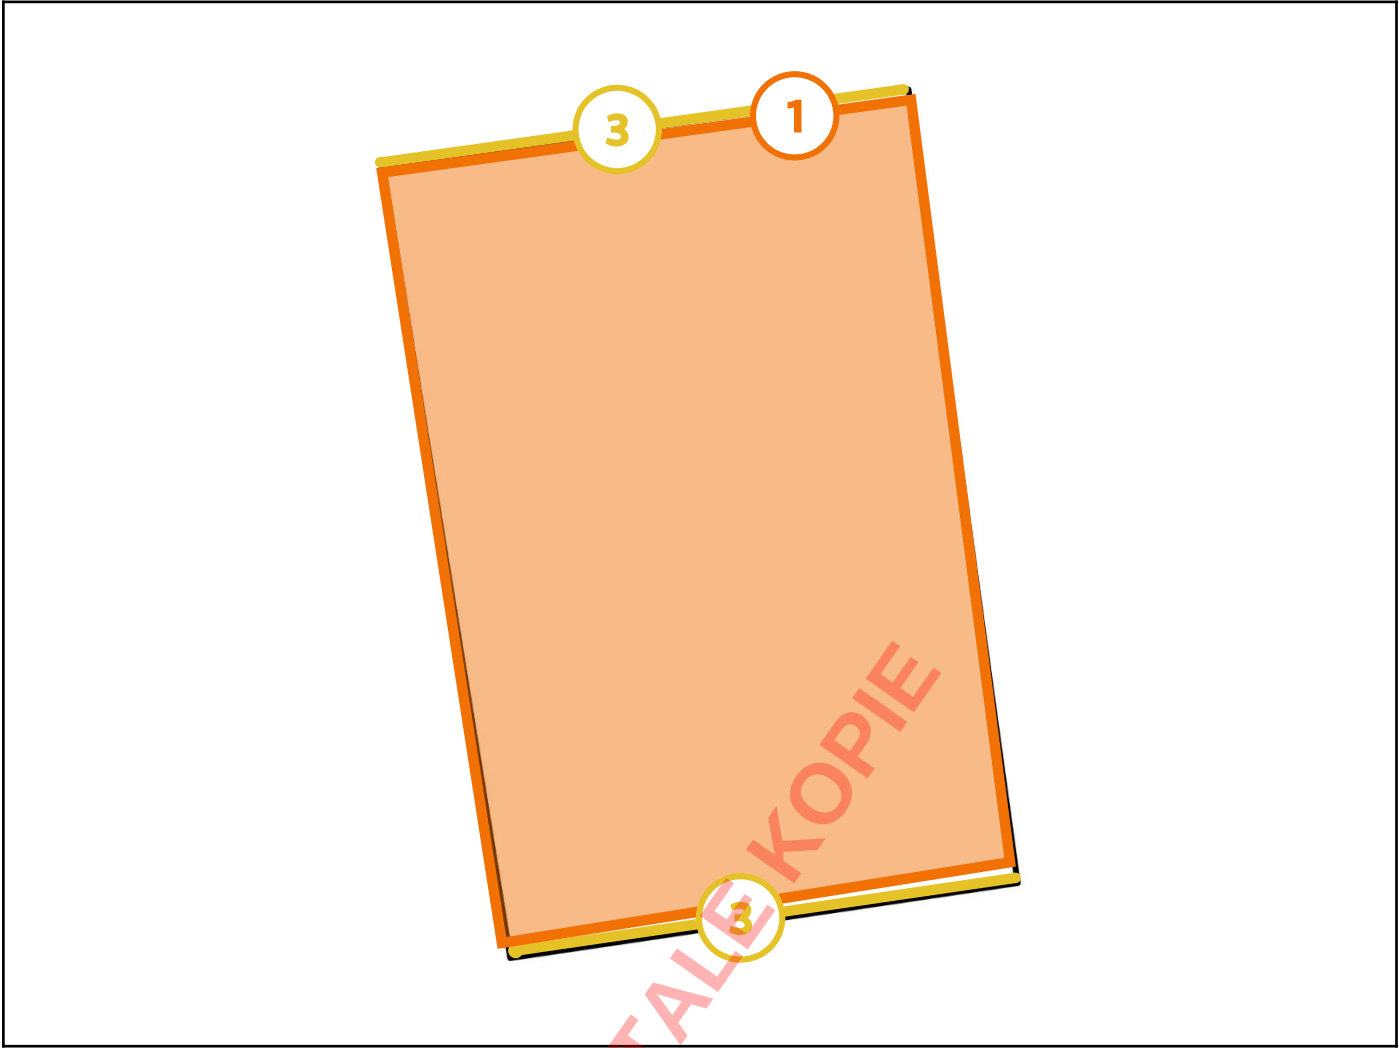
# Plan 1.4: Dak

| Beschrijving | Type | Actie |
|---|---|---|
| 3. Glasal platen | Asbestmateriaal | Zorgvuldig beheren |

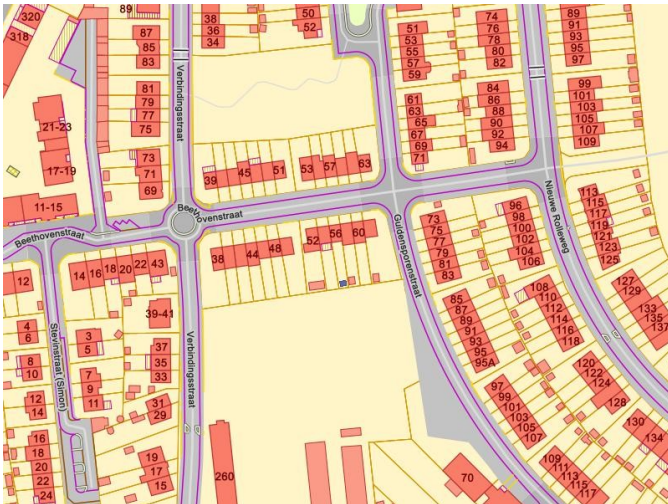
## Zone 2: Tuinhuis

- 0 Asbestmaterialen
- 0 Beperkingen
- 0 Uitsluitingen
- 0 Roerende goederen
- 0 Puin, steenslag, (water)bodem
- 1 Advies
- 0 Geen asbest
