# Asbestinventarisatetest

Tulpenlaan 3, 3080 Tervuren

Attestnummer : 20250409-000010.000

Uitgegeven op : 09.04.2025

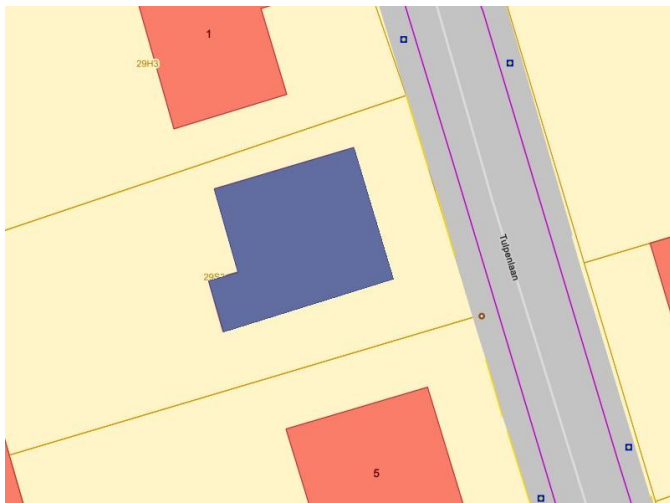
## Zone 1: Woning

- 0 Asbestmaterialen
- 1 **Beperking**
- 0 Uitsluitingen
- 0 Roerende goederen
- 0 Puin, steenslag, (water)bodem
- 2 **Adviezen**
- 3 **Geen asbest**

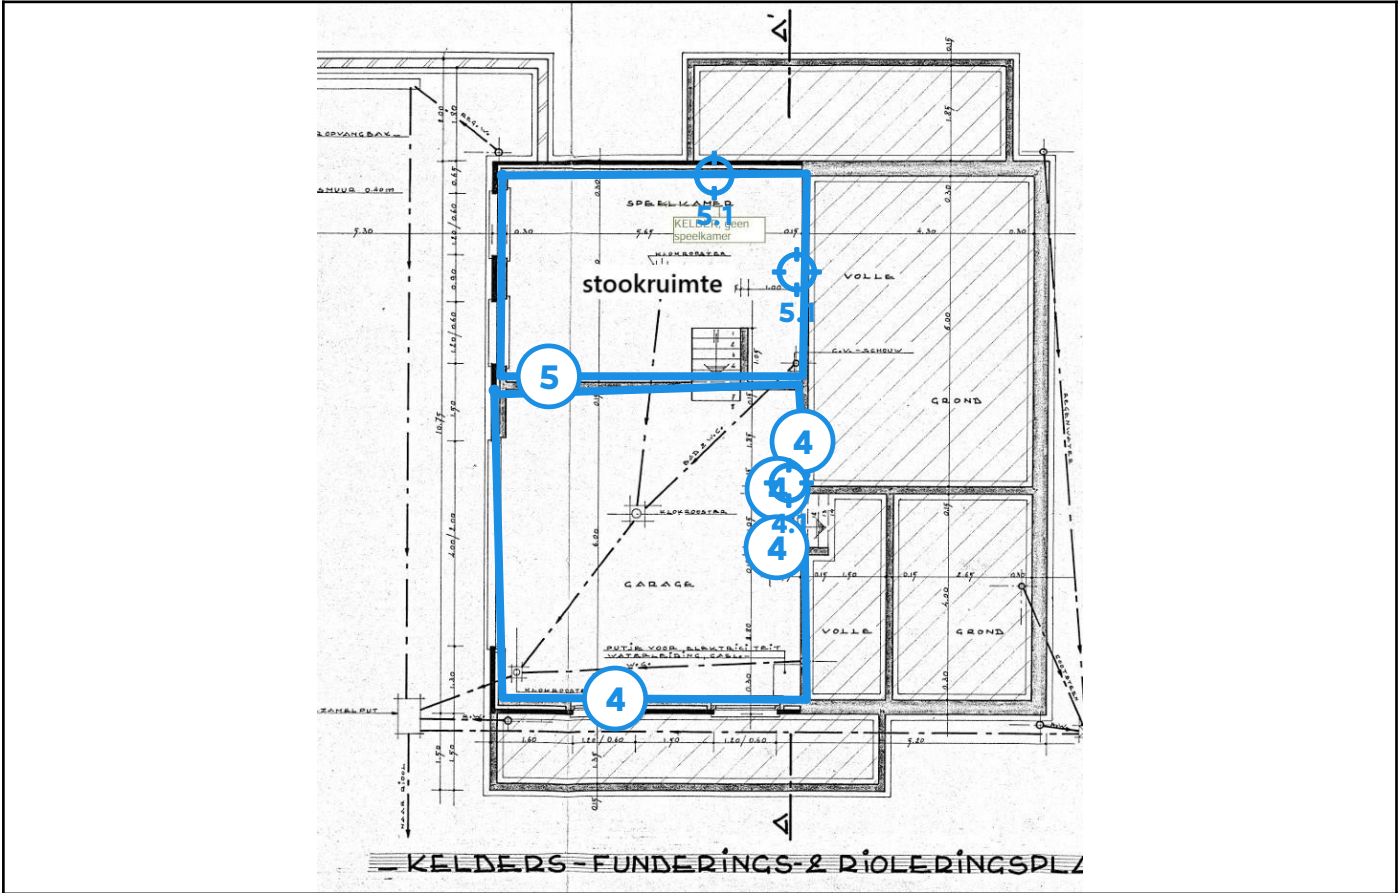
# Plan 1.1: Kelder

| Beschrijving | Type | Actie |
|---|---|---|
| 5.1 Code: M3 | Mengmonster | - |

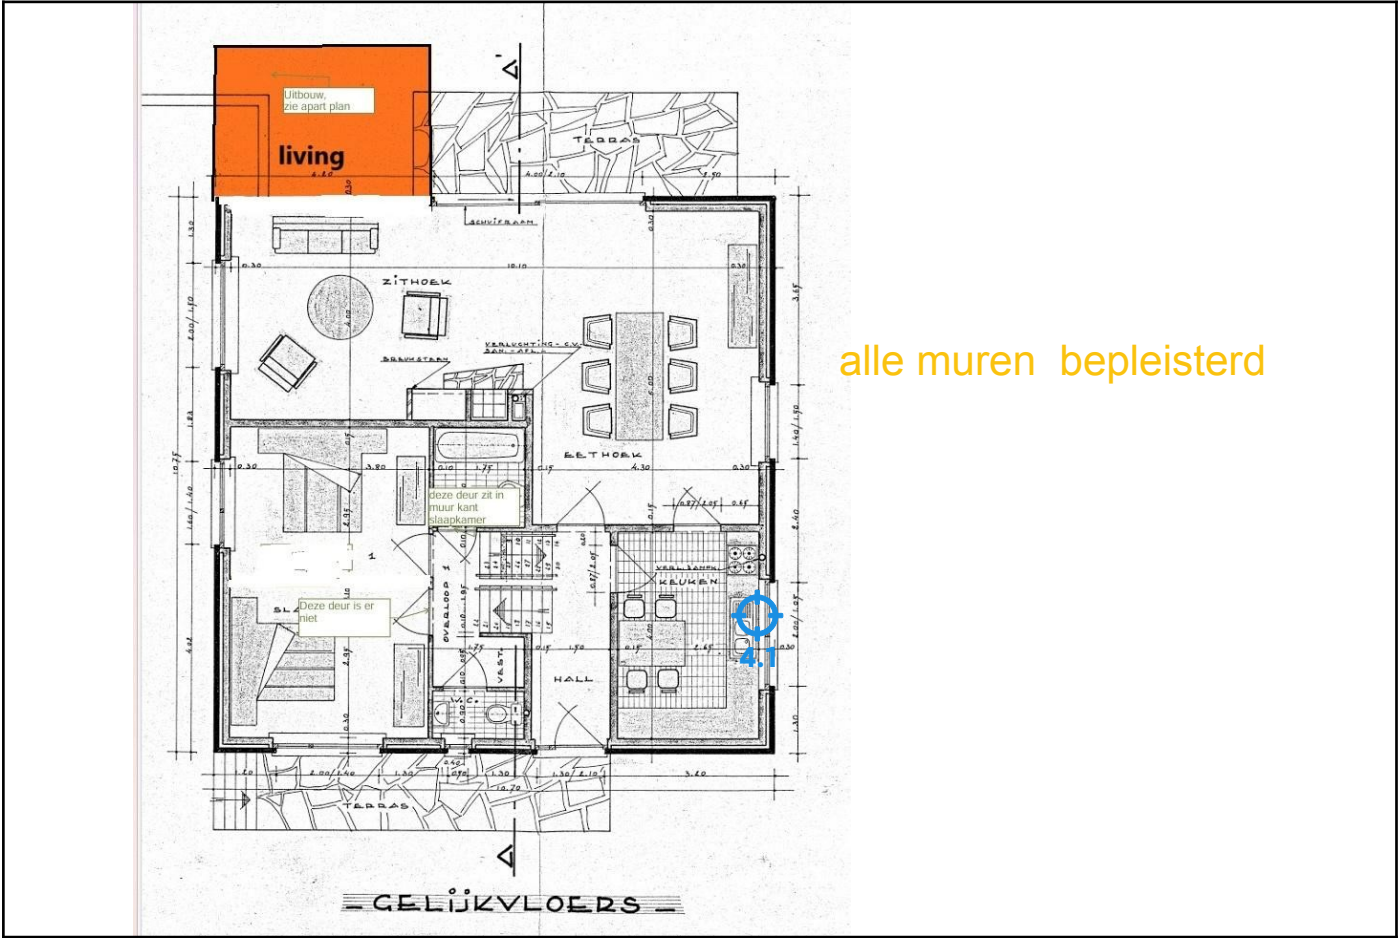
# Plan 1.2: Gelijkvloers

| Beschrijving | Type | Actie |
|---|---|---|
| 4.1 Code: M1 | Mengmonster | - |

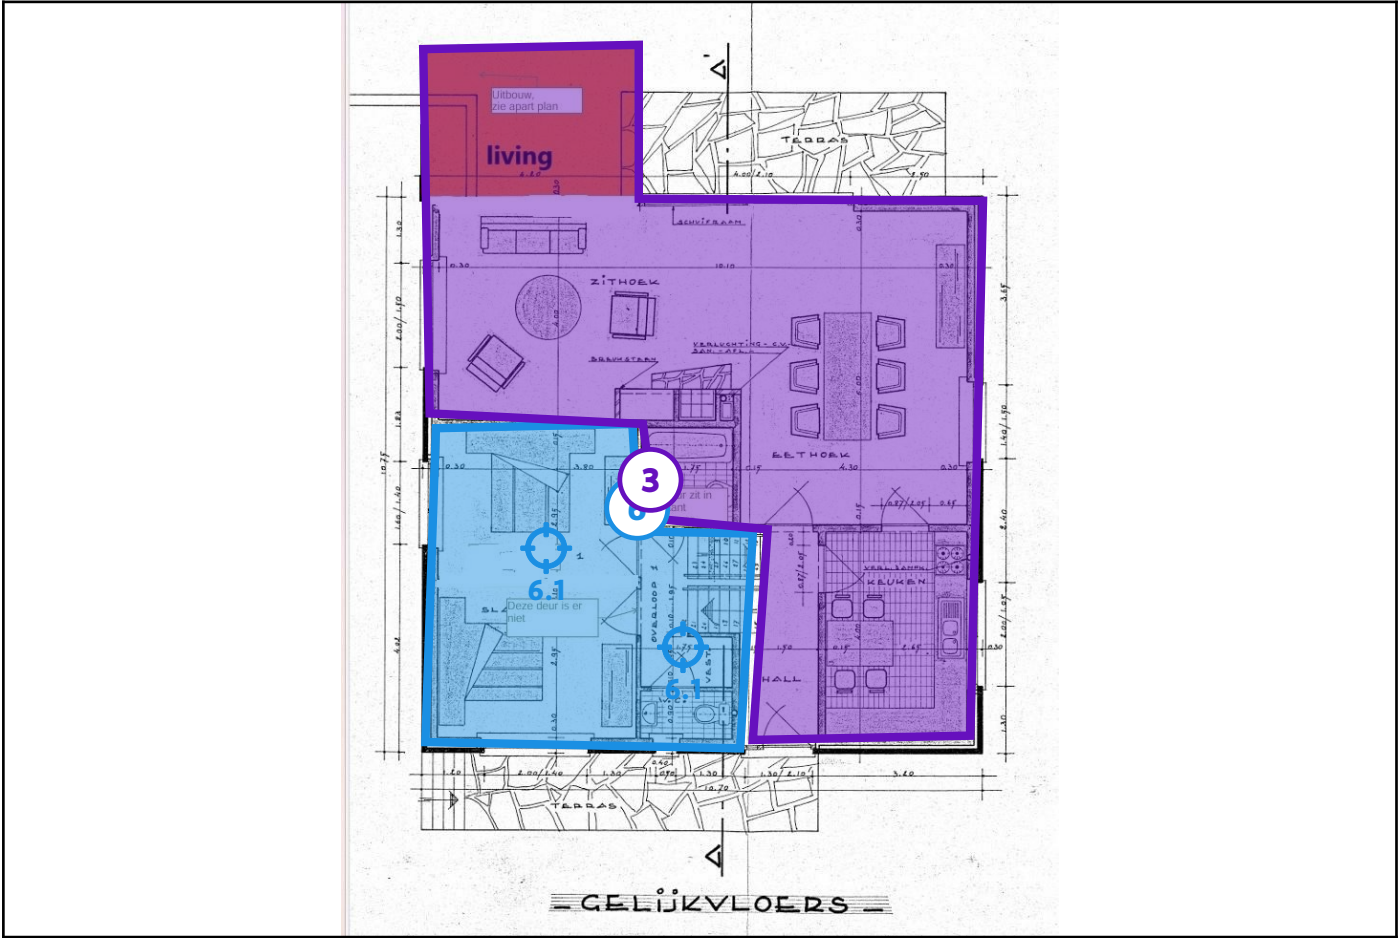
# Plan 1.3: Gelijkvloers

| Beschrijving | Type | Actie |
|---|---|---|
| 6.1 Code: M2 | Mengmonster | - |

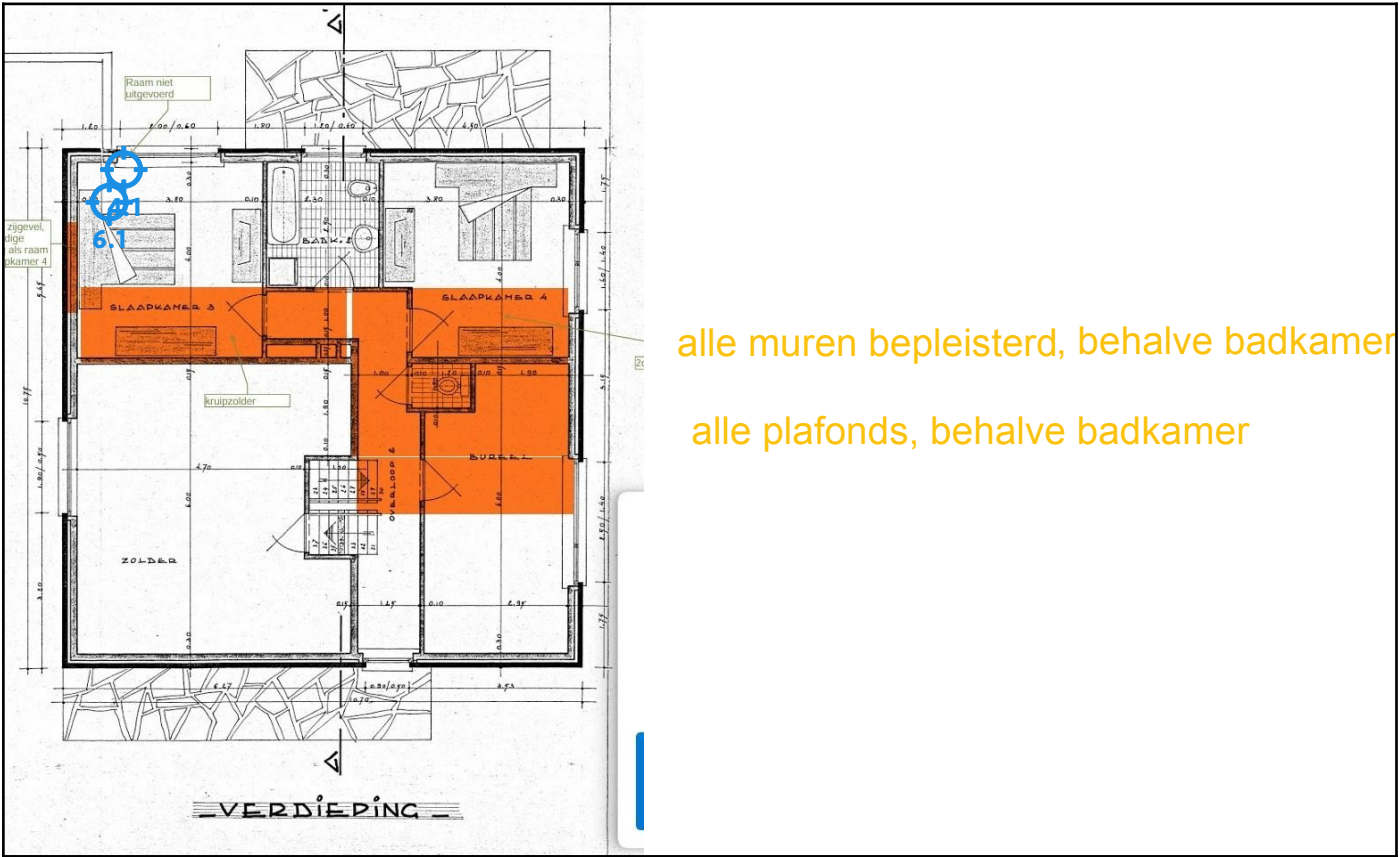
# Plan 1.4: Verdieping

| Beschrijving | Type | Actie |
|---|---|---|
| 6.1 Code: M2 | Mengmonster | - |

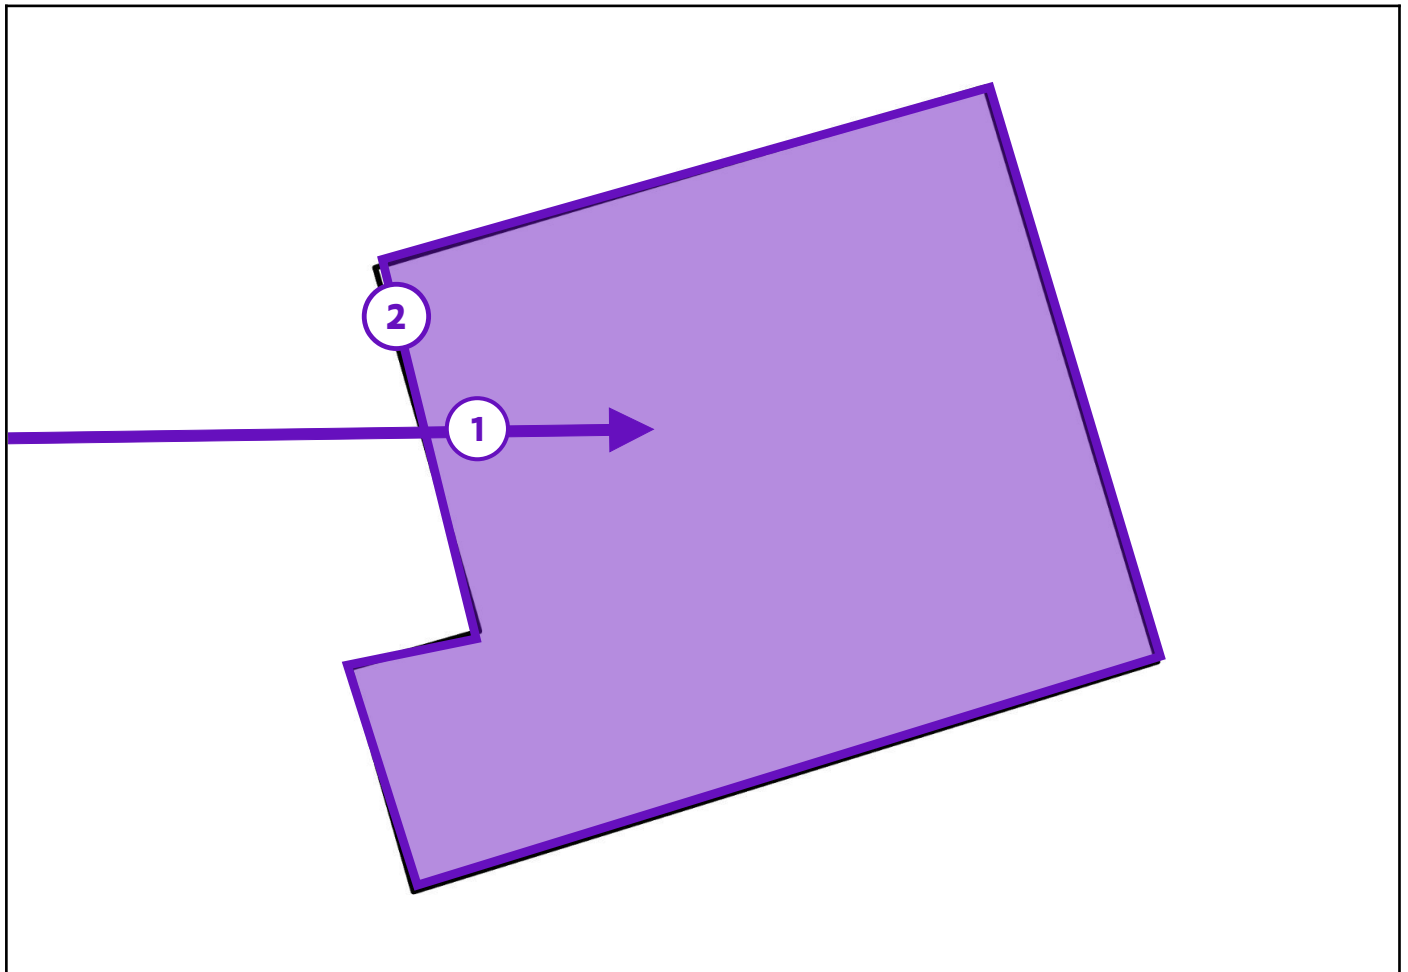
## Plan 1.5: Woning plan

| Beschrijving | Type | Actie |
|---|---|---|
| 2. onderdak bestaat uit een folie | Advies | - |

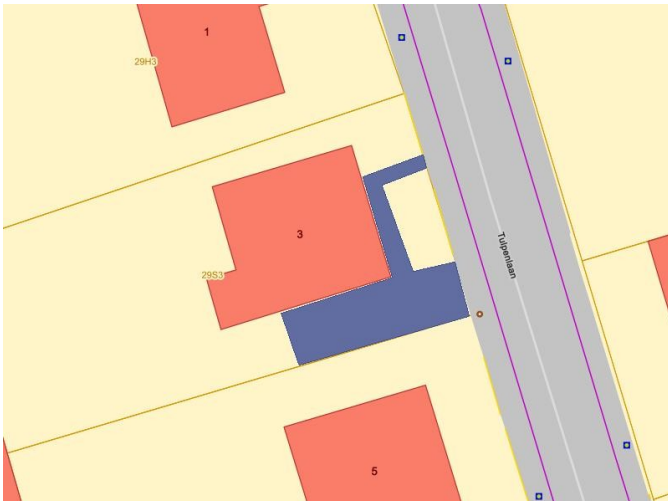
## Zone 2: tuinpad + oprit

- 0 Asbestmaterialen
- 0 Beperkingen
- 0 Uitsluitingen
- 0 Roerende goederen
- 0 Puin, steenslag, (water)bodem
- 0 Adviezen
- 0 Geen asbest

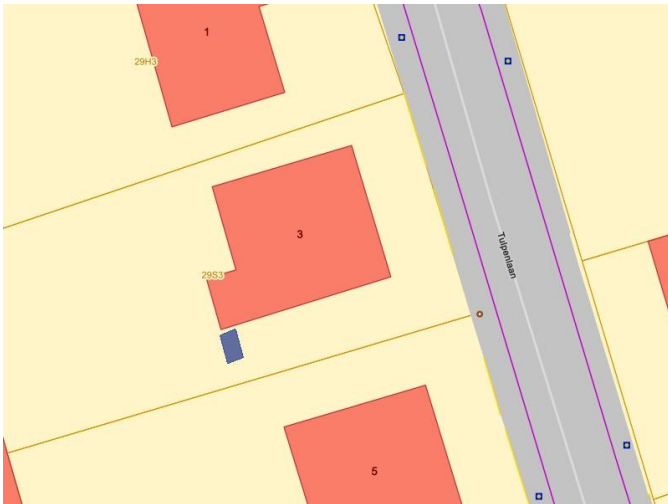
## Zone 3: Tuinhuis

- 0 Asbestmaterialen
- 0 Beperkingen
- 0 Uitsluitingen
- 0 Roerende goederen
- 0 Puin, steenslag, (water)bodem
- 0 Adviezen
- 0 Geen asbest
